Asbestinventarisatetest

Craenevenne 16, 3600 Genk

Attestnummer : 20260402-000034.001

Niet-asbestveilig

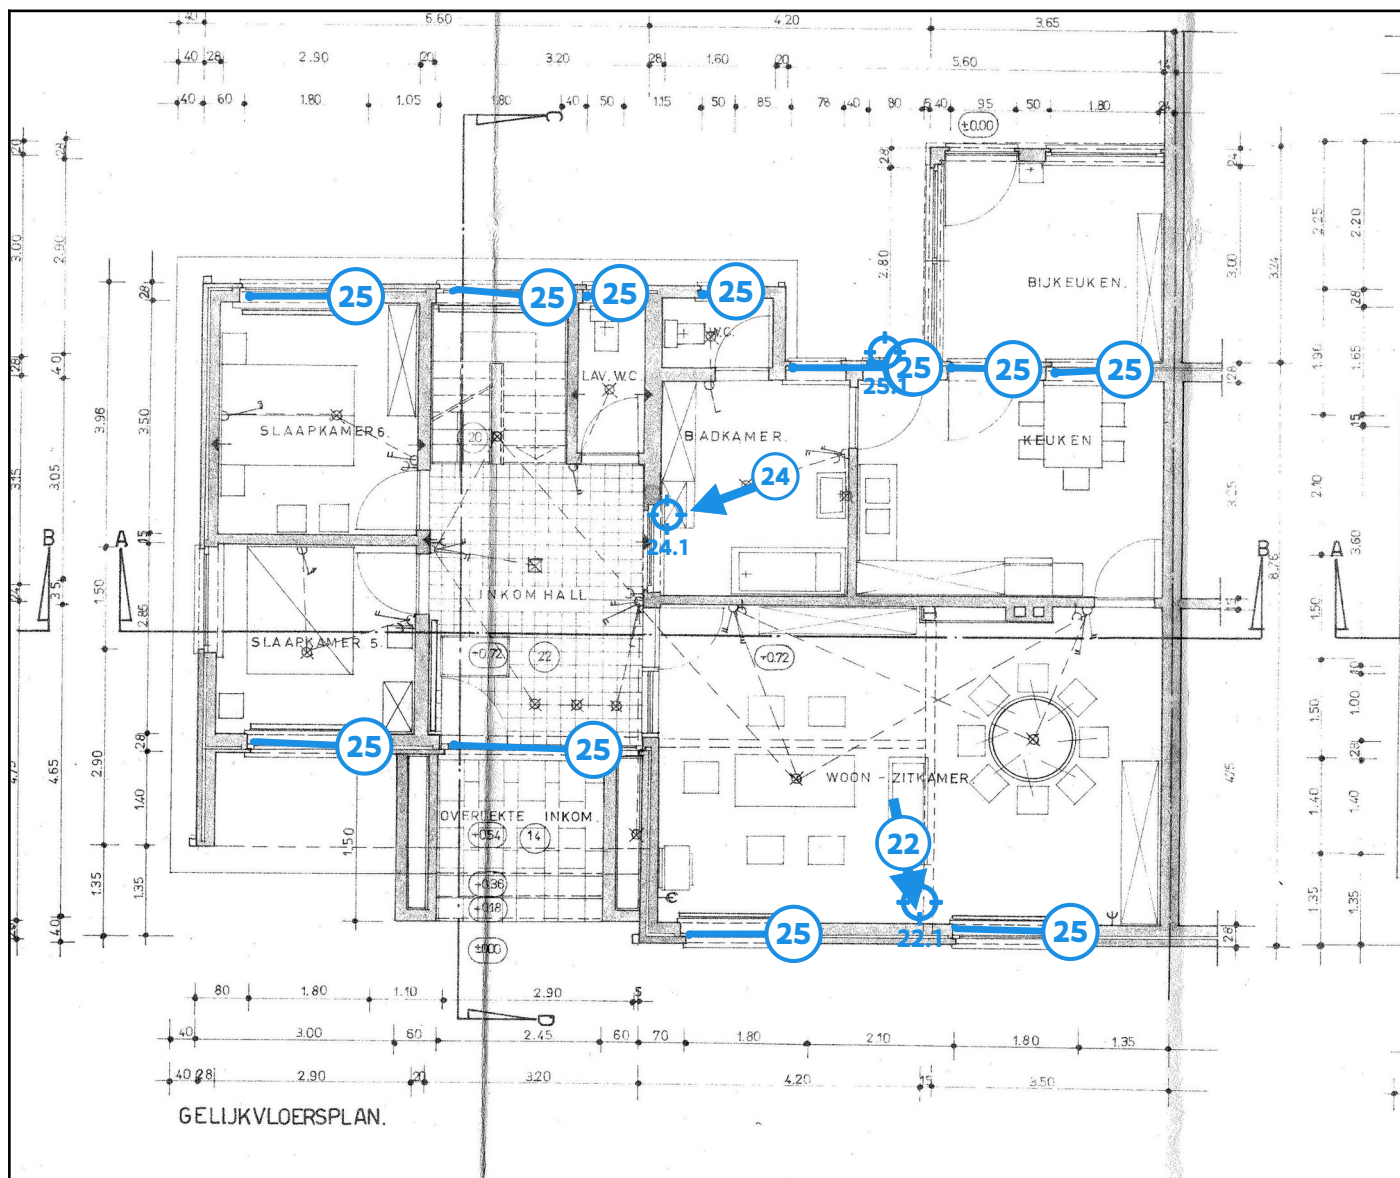
Plan 1.1: Gelijkvloers

Beschrijving	Type	Actie
22. Kachelkoord woonkamer	Geen asbest	-
22.1 Code: S14	Puntmonster	-
24. Ontdreningsplaat spoelbak (monstername)	Geen asbest	-
24.1 Code: S8	Puntmonster	-

25. Kit kozijn-glas (met staalname) aluminium raam	Geen asbest	-
25.1 Code: S2	Puntmonster	-

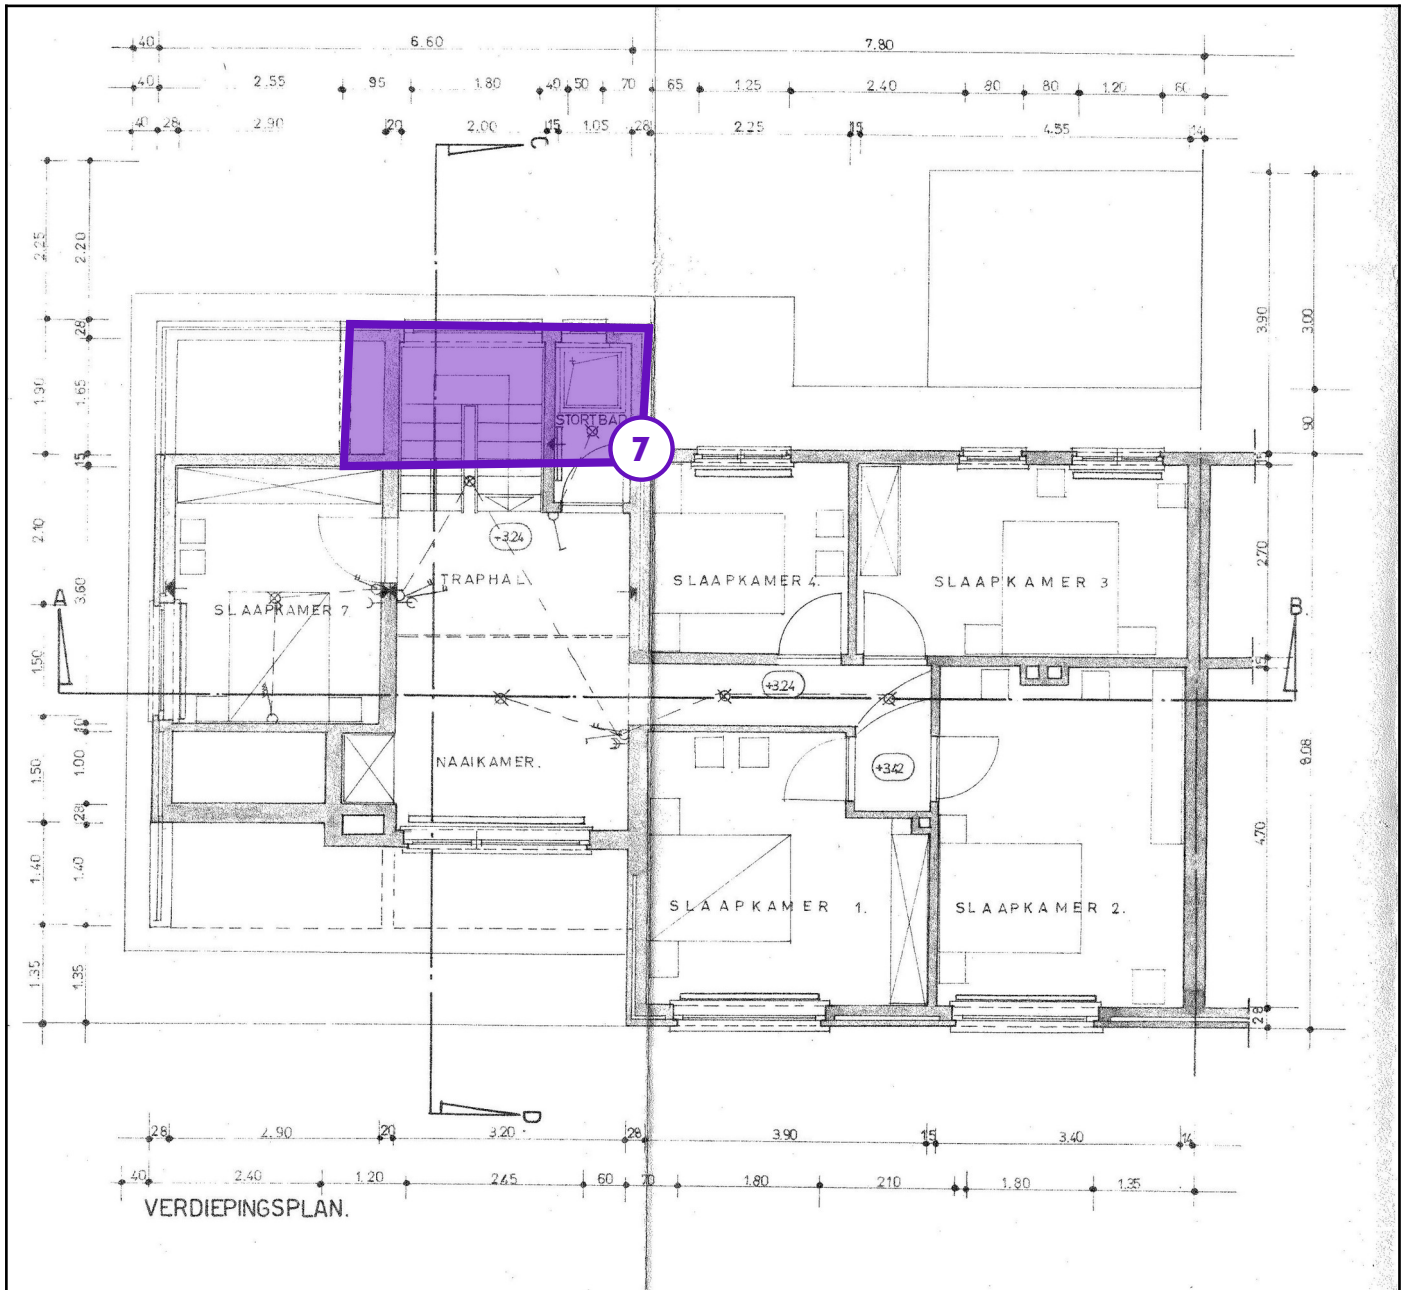
Plan 1.11: verdiep 1

Beschrijving	Type	Actie
7. Plat dak niet zichtbaar (tijdelijke beperking)	Beperking	-

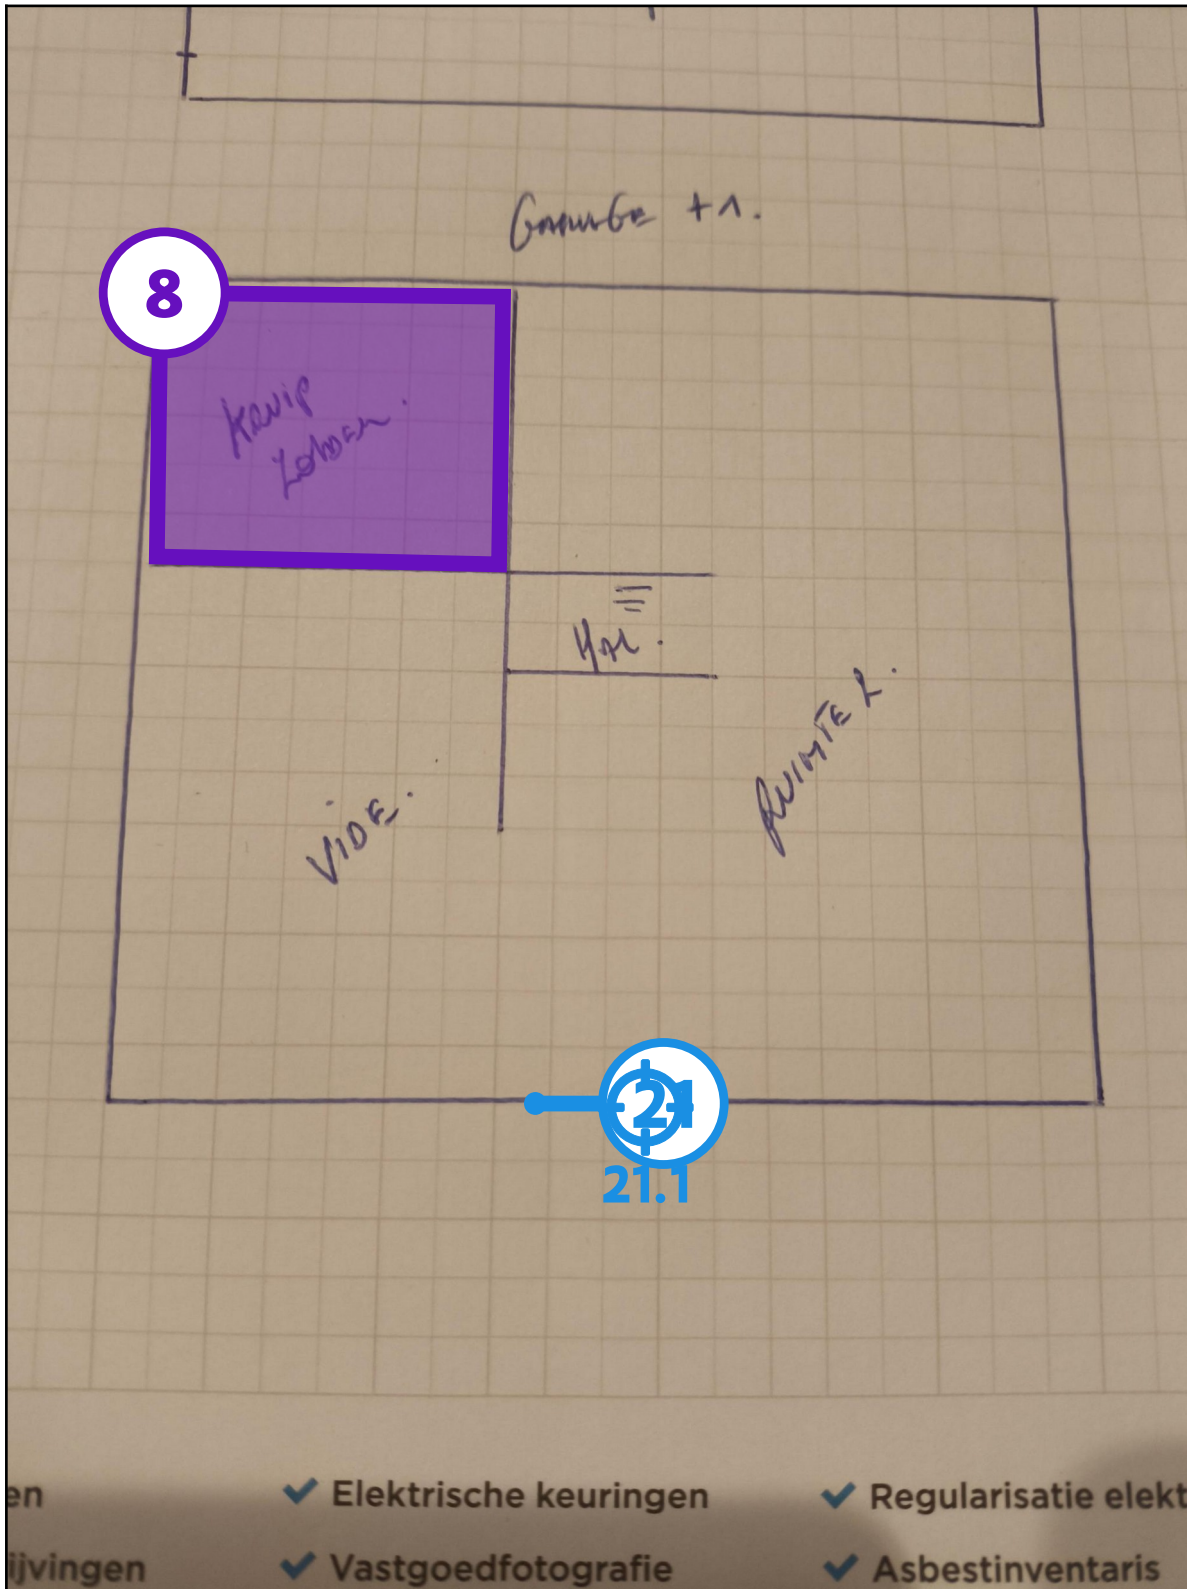
Plan 2.3: garage verdiep 1

8. Kruipruimte	Beperking	-
21. Kit kozijn-glas (met staalname) houten raam	Geen asbest	-
21.1 Code: S4	Mengmonster	-

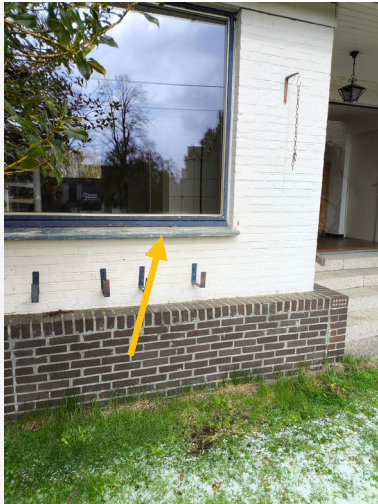
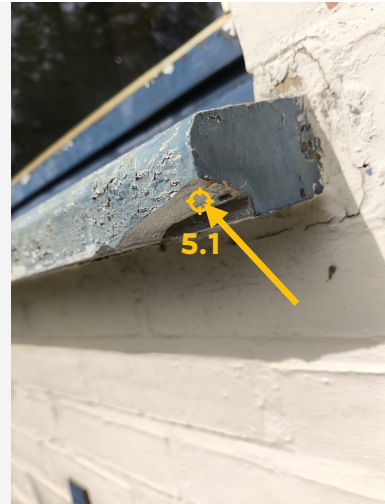
Beschrijving	Venstertablet/deurdorpel binnen (massal)
Omgeving	Binnen
Primaire drager	Wandopening verticaal (raam, deur, ...)
Asbestmateriaal	Plaat, paneel, tablet - Type Massal
Bindmiddel van asbestmateriaal	Cement
Gebondenheid op basis van bindmiddel	Hecht
Hoeveelheid (oppervlakte - dikte - aantal)	<ul style="list-style-type: none"> • 1,00 m² - 2,00 cm - 1 stuk • 1,00 m² - 2,00 cm - 1 stuk
Totaal volume	0,04 m ³
Eenvoudig bereikbaar	Ja
Bevestigingswijze	<ul style="list-style-type: none"> • Verlijmd, ingegoten, versmeerd
Identificatiemethode	De asbestdeskundige beoordeelt het materiaal als asbesthoudend, en dit zonder monstername.
Destructieve handeling voor identificatie	Nee
Opmerking	<p>Visueel verdacht beschouwd.</p> <p>Aantal stuks 2</p> <p>De vermelde oppervlaktes, diktes, gewichten en volumes betreffen een beredeneerde schatting. Er worden geen rechten verleend aan deze oppervlaktes/diktes/volumes.</p>

- Eenvoudige handelingen: mag via doe-het-zelf of door werknemer(s) met opleidingsattest eenvoudige handelingen
EH via doe-het zelf : De dorpels of tabletten kunnen voorzichtig losgebeiteld worden, zonder de toepassing zelf te breken , extra bevochtigen om stof te voorkomen Standaard dragen van de nodige wegwerp beschermingsmiddelen FFP 3 masker , handschoenen en tyvec CAT III type 5-6 , afwasbaar schoeisel Verpakken in dubbel plastic folie , sluit luchtdicht af en afvoeren naar het containerpark als hechtgebonden asbestafval. Voor hechtgebonden toepassingen: Bij verwijdering door doe-het-zelf moet men dit afval dubbel en luchtdicht verpakt aandienen bij het gemeentelijk recyclagepark. Men raadpleegt best op voorhand de voorwaarden van het recyclagepark. Zie ook link Zie <https://ovam.vlaanderen.be/wie-mag-wat-verwijderen> <https://ovam.vlaanderen.be/voorzorgsmaatregelen-bij-asbestverwijdering> <https://ovam.vlaanderen.be/asbestafval-afvoeren> Zie ook wetgevend kader (website van de OVAM en CODEX boek VI titel 3). <http://werk.belgie.be/sites/default/files/content/documents/Welzijn%20op%20het>

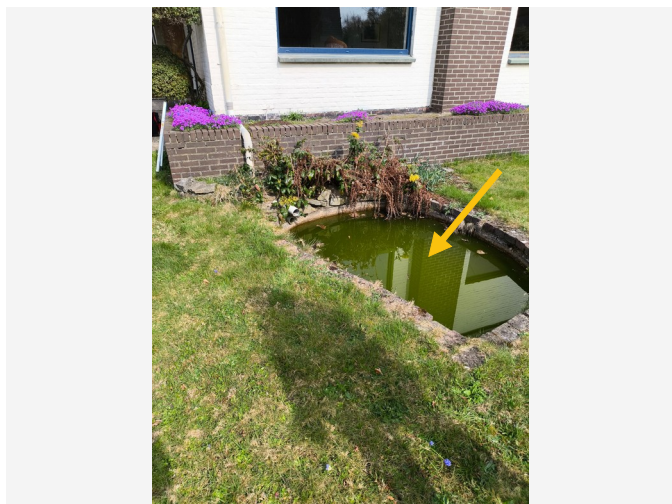
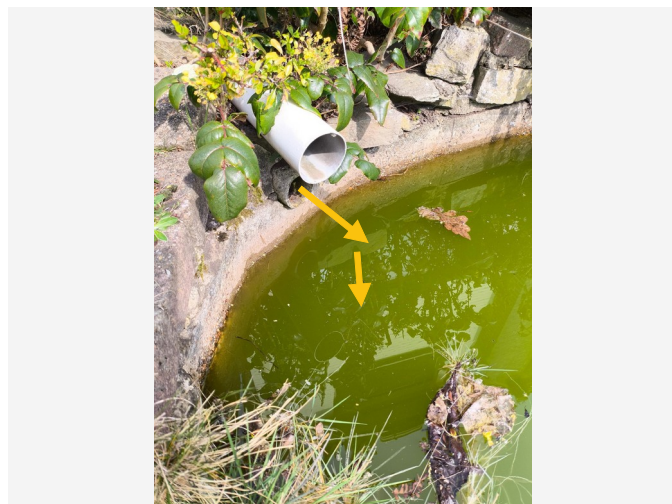
Beschrijving van een afdruipt of afvloeit

Hemelwater dat afspoelt van asbestcement buis kan asbestdeeltjes bevatten.

Het water in de vijver bevat hoogstwaarschijnlijk asbestdeeltjes.

Er wordt sterk aangeraden dit water NIET te hergebruiken. Ledig de ton best via rioleringafvoer.

Reinig nadien de regenwaterton om asbesthoudend sediment of slib te verwijderen met overvloedig water.

Gebruik hiervoor de standaard beschermingsmiddelen: EH via doe-het-zelf Standaard dragen van de nodige wegwerp beschermingsmiddelen FFP 3 masker, handschoenen en tyvec CAT III type 5-6, afwasbaar schoeisel

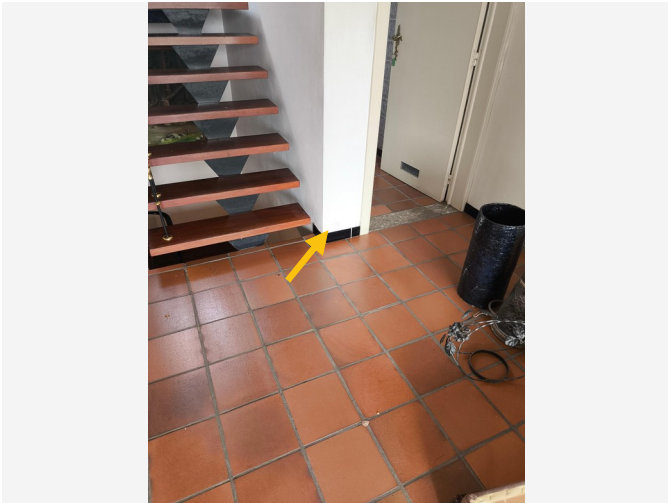
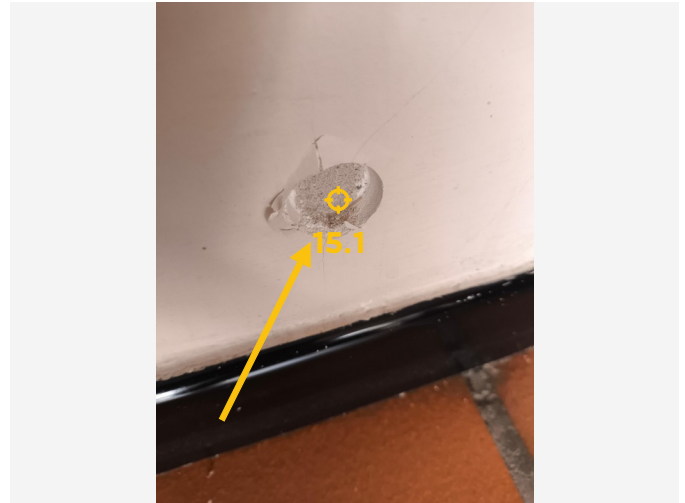
Conclusie

Geen asbest

Beschrijving	Muurpleister woning
Omgeving	Binnen
Primaire drager	Binnenwand
Bindmiddel van materiaal	Gips - kalk
Gebondenheid op basis van bindmiddel	Niet-hechtgebonden
Hoeveelheid (oppervlakte - dikte - aantal)	• 359,00 m ² - 1,00 cm - 1 stuk
Totaal volume	3,59 m ³
Identificatiemethode	Een monstername door de asbestdeskundige met laboanalyse door een asbestlabo.
Destructieve handeling voor identificatie	Nee
Opmerking	<p>Volgens het inspectieprotocol is een monstername van het pleisterwerk verplicht om dit te identificeren als niet-asbesthoudend.</p> <p>Locatie staalnames: individuele ruimte: 1/ natte ruimte: 1/ stookplaats: niet mogelijk / traphal: 1</p> <p>De vermelde oppervlaktes en volumes betreffen een beredeneerde schatting. Er worden geen rechten verleend aan deze oppervlaktes/volumes. De dikte is een schatting die voorkomt uit de monsterplaatsen en is daarom niet altijd representatief.</p>

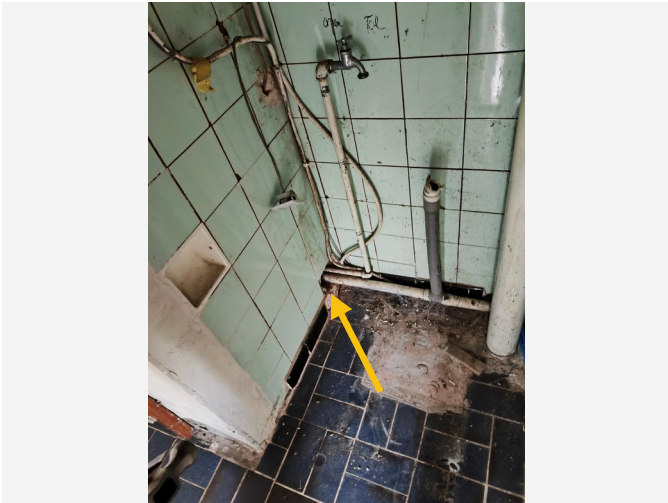
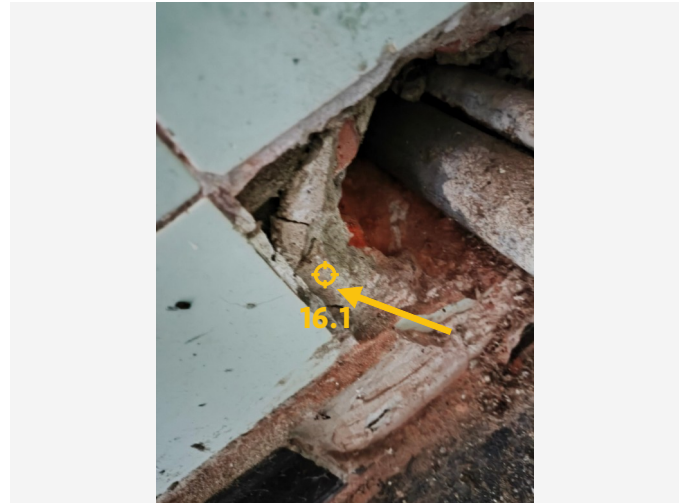
Conclusie

Geen asbest

Beschrijving	Tegellijm wc gelijkvloers aan keuken
Omgeving	Binnen
Primaire drager	Binnenwand
Bindmiddel van materiaal	Lijm
Gebondenheid op basis van bindmiddel	Hecht
Hoeveelheid (oppervlakte - dikte - aantal)	• 5,00 m ² - 0,50 mm - 1 stuk
Totaal volume	0,003 m ³
Identificatiemethode	Een monstername door de asbestdeskundige met laboanalyse door een asbestlabo.
Destructieve handeling voor identificatie	Nee
Opmerking	<p>Volgens het inspectieprotocol is een monstername van tegellijm verplicht om dit te identificeren als niet-asbesthoudend.</p> <p>Er werd een staal genomen thv een bestaande beschadiging in de tegel.</p> <p>De vermelde oppervlaktes, diktes, gewichten en volumes betreffen een beredeneerde schatting. Er worden geen rechten verleend aan deze oppervlaktes/diktes/volumes.</p>

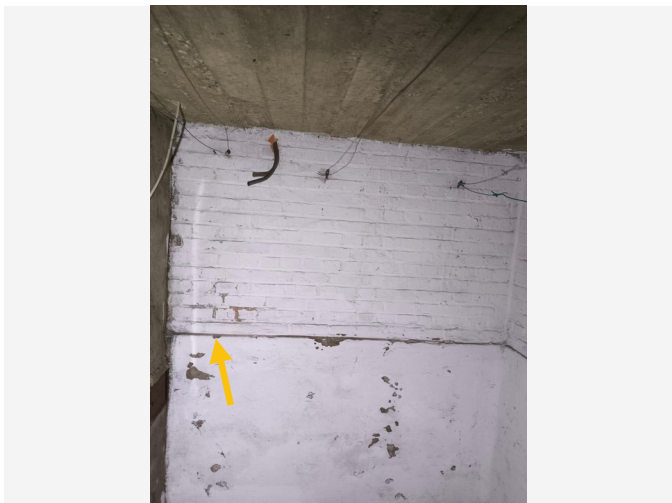
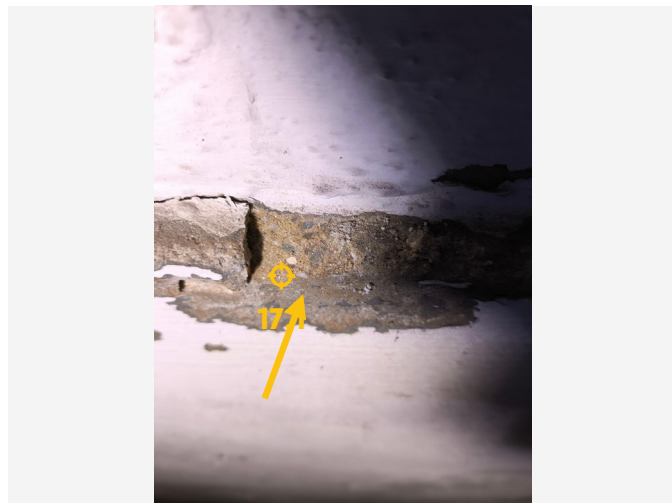
Fiche 17: Cementering binnentoepassing (met staalname)

Conclusie

Geen asbest

Beschrijving	Cementering binnentoepassing (met staalname)
Omgeving	Binnen
Primaire drager	Binnenwand
Bindmiddel van materiaal	Cement
Gebondenheid op basis van bindmiddel	Hecht
Hoeveelheid (gewicht - aantal)	<ul style="list-style-type: none">• 500,00 kg - 1 stuk
Totaal gewicht	500,00 kg
Identificatiemethode	Een monstername door de asbestdeskundige met laboanalyse door een asbestlabo.
Destructieve handeling voor identificatie	Nee
Opmerking	<p>De vermelde oppervlaktes en volumes betreffen een beredeneerde schatting. Er worden geen rechten verleend aan deze oppervlaktes/volumes. De dikte is een schatting die voorkomt uit de monsterplaatsen en is daarom niet altijd representatief.</p> <p>(staal genomen van twee plaatsen)</p>

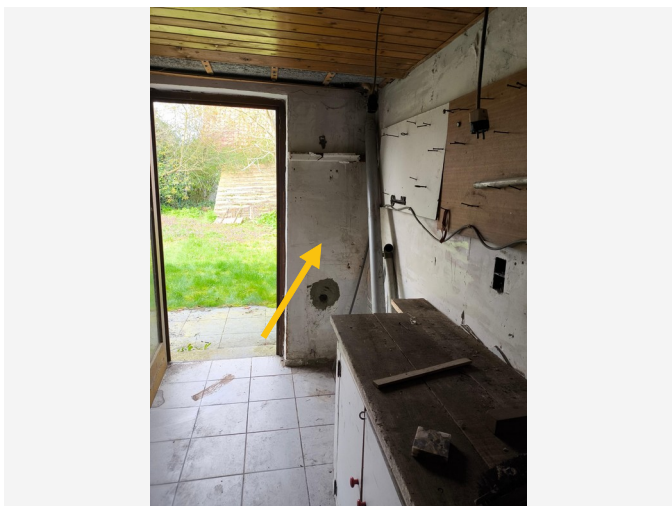
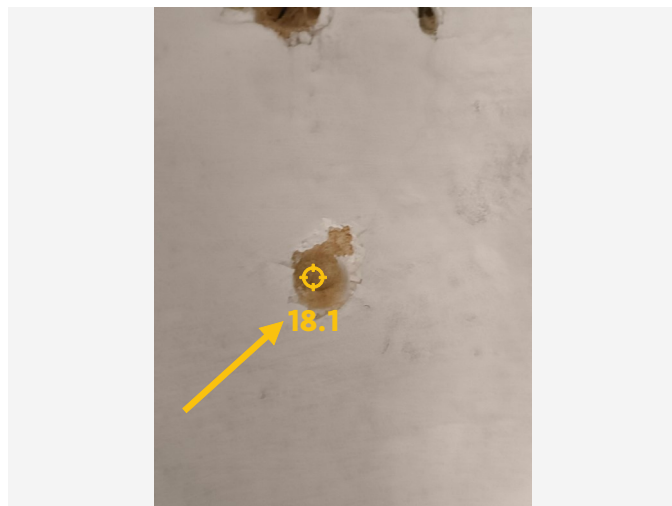
Fiche 18: Muurpleister garage

Conclusie

Geen asbest

Beschrijving	Muurpleister garage
Omgeving	Binnen
Primaire drager	Binnenwand
Bindmiddel van materiaal	Gips - kalk
Gebondenheid op basis van bindmiddel	Niet-hechtgebonden
Hoeveelheid (oppervlakte - dikte - aantal)	• 256,00 m ² - 1,00 cm - 1 stuk
Totaal volume	2,56 m ³
Identificatiemethode	Een monstername door de asbestdeskundige met laboanalyse door een asbestlabo.
Destructieve handeling voor identificatie	Nee
Opmerking	<p>Volgens het inspectieprotocol is een monstername van het pleisterwerk verplicht om dit te identificeren als niet-asbesthoudend.</p> <p>Locatie staalname / losstaande garage: De garage is een aparte constructie van de wooneenheid , er is een mengstaal genomen van het aanwezige pleisterwerk.</p> <p>De vermelde oppervlaktes en volumes betreffen een beredeneerde schatting. Er worden geen rechten verleend aan deze oppervlaktes/volumes. De dikte is een schatting die voorkomt uit de monsterplaatsen en is daarom niet altijd representatief.</p>

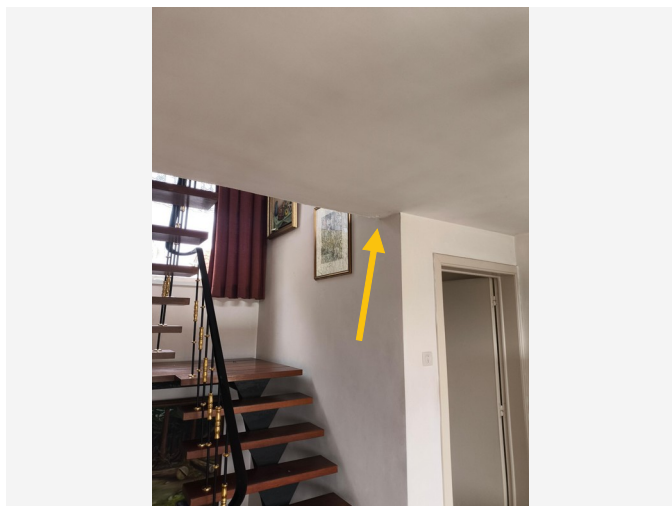
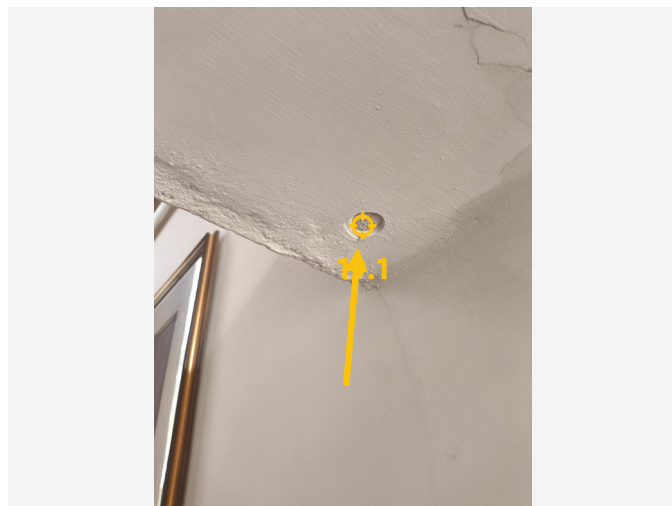
Fiche 19: Plafondpleister woning

Conclusie

Geen asbest

Beschrijving	Plafondpleister woning
Omgeving	Binnen
Primaire drager	Plafond
Bindmiddel van materiaal	Gips - kalk
Gebondenheid op basis van bindmiddel	Niet-hechtgebonden
Hoeveelheid (oppervlakte - dikte - aantal)	• 380,00 m ² - 1,00 cm - 1 stuk
Totaal volume	3,80 m ³
Identificatiemethode	Een monstername door de asbestdeskundige met laboanalyse door een asbestlabo.
Destructieve handeling voor identificatie	Nee
Opmerking	<p>Volgens het inspectieprotocol is een monstername van het pleisterwerk verplicht om dit te identificeren als niet-asbesthoudend.</p> <p>Locatie staalnames: individuele ruimte: 1 / natte ruimte: 1/ stookplaats: niet mogelijk / traphal: 1</p> <p>De vermelde oppervlaktes en volumes betreffen een beredeneerde schatting. Er worden geen rechten verleend aan deze oppervlaktes/volumes. De dikte is een schatting die voorkomt uit de monsterplaatsen en is daarom niet altijd representatief.</p>

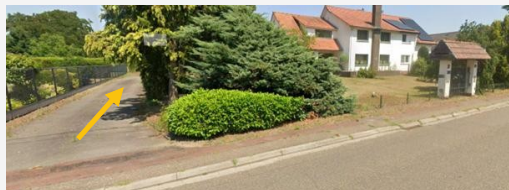
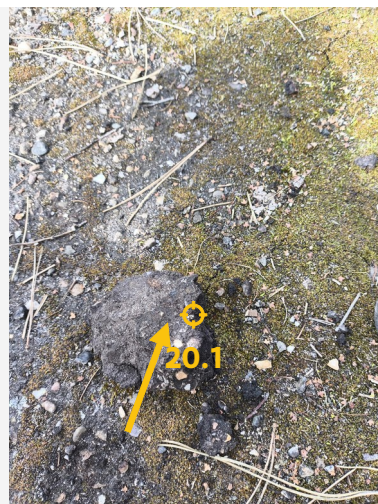
Conclusie

Geen asbest

Beschrijving	Asfalt
Omgeving	Buiten
Primaire drager	Verharding, wegenis
Bindmiddel van materiaal	Bitumen (roofing, teer, asfalt)
Gebondenheid op basis van bindmiddel	Hecht
Hoeveelheid (gewicht - aantal)	<ul style="list-style-type: none">• 1.000,00 kg - 1 stuk
Totaal gewicht	1.000,00 kg
Identificatiemethode	Een monstername door de asbestdeskundige met laboanalyse door een asbestlabo.
Destructieve handeling voor identificatie	Nee
Opmerking	<p>Volgens het inspectieprotocol is een monstername van asfalt verplicht om dit te identificeren als niet-asbesthoudend.</p> <p>De vermelde oppervlaktes en volumes betreffen een beredeneerde schatting. Er worden geen rechten verleend aan deze oppervlaktes/volumes. De dikte is een schatting die voorkomt uit de monsterplaatsen en is daarom niet altijd representatief</p>

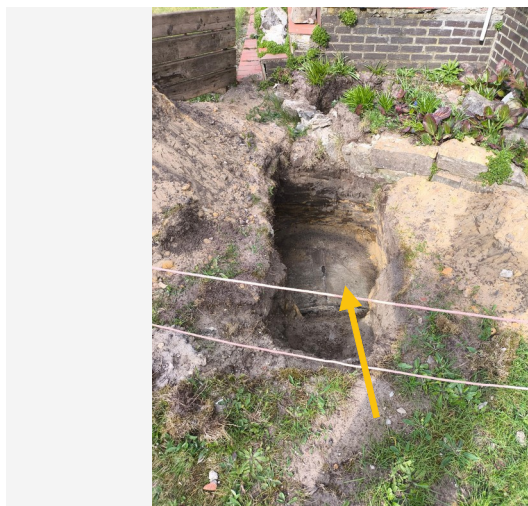
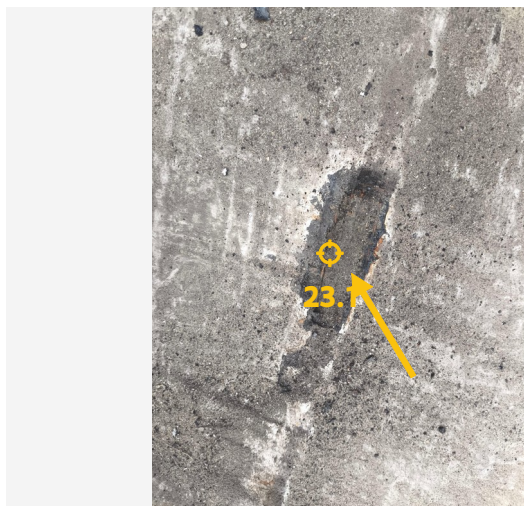
Fiche 23: Teer mazout ton in grond

Geen asbest

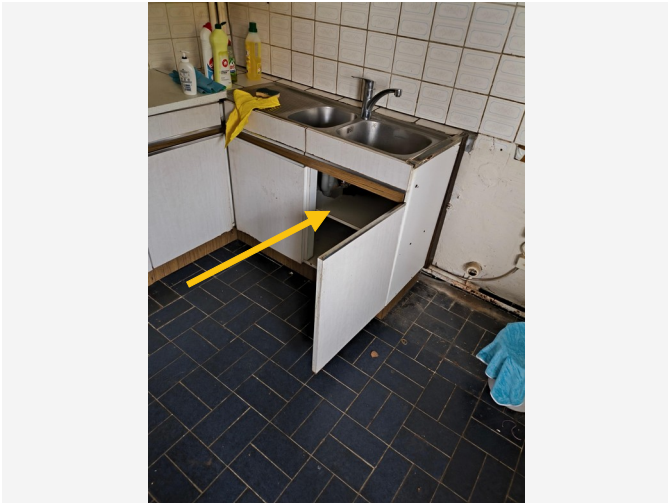
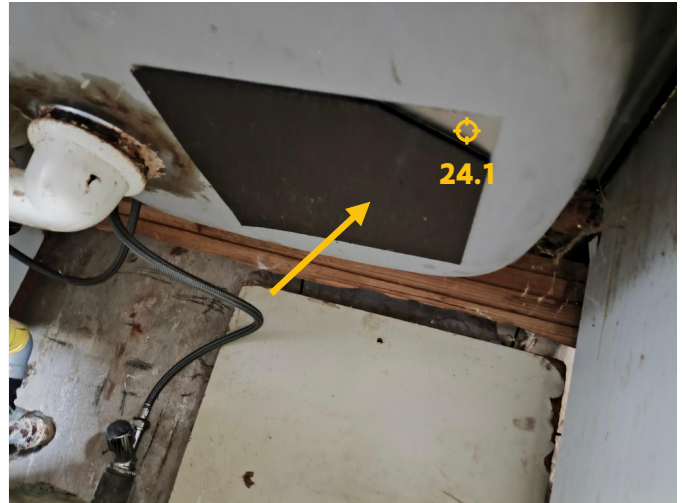
Fiche 24: Ontdreuningsplaat spoelbak (monstername)

Geen asbest

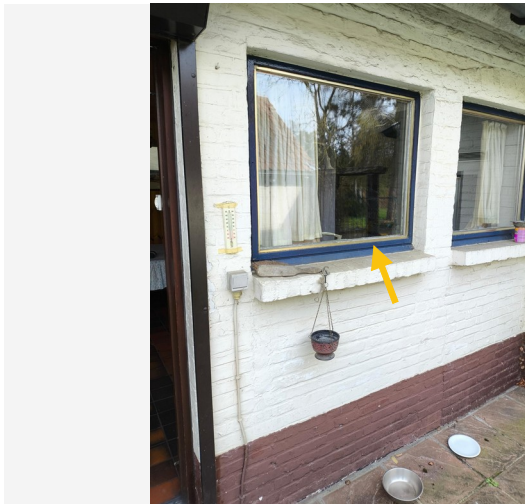
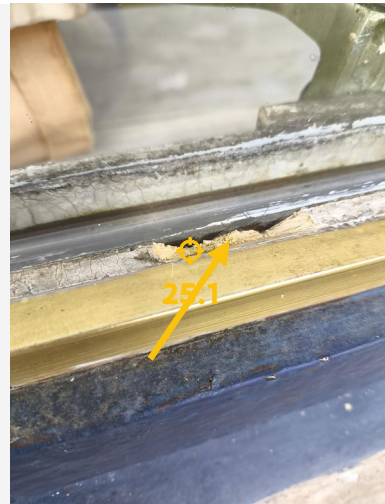
Fiche 25: Kit kozijn-glas (met staalname) aluminium raam

Geen asbest

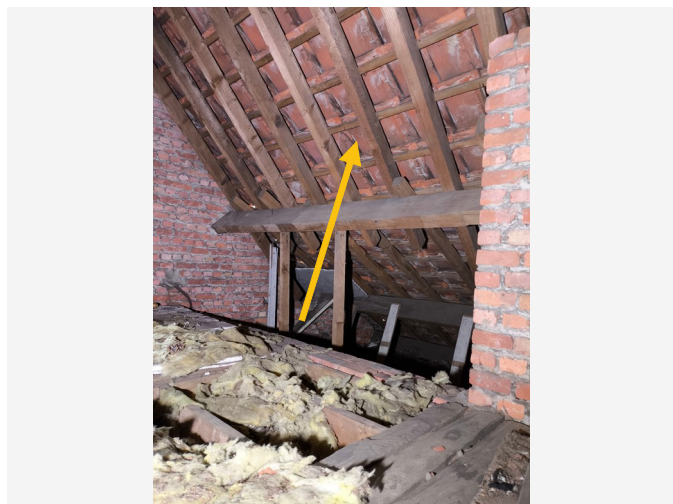
Beschrijving	Notitie	Terug te vinden op plannen
Fiche 26: Onderdak woonhuis	onderdak (niet aanwezig) in het inspectie gebied.	Plan 1.8: dak
Fiche 27: liftinfrastructuur (niet aanwezig)	liftinfrastructuur (niet aanwezig) in het inspectie gebied.	-
