Asbestinventarisatetest

Wezelpad 2, 3620 Lanaken

Attestnummer : 20260505-000344.000

Uitgegeven op : 05.05.2026

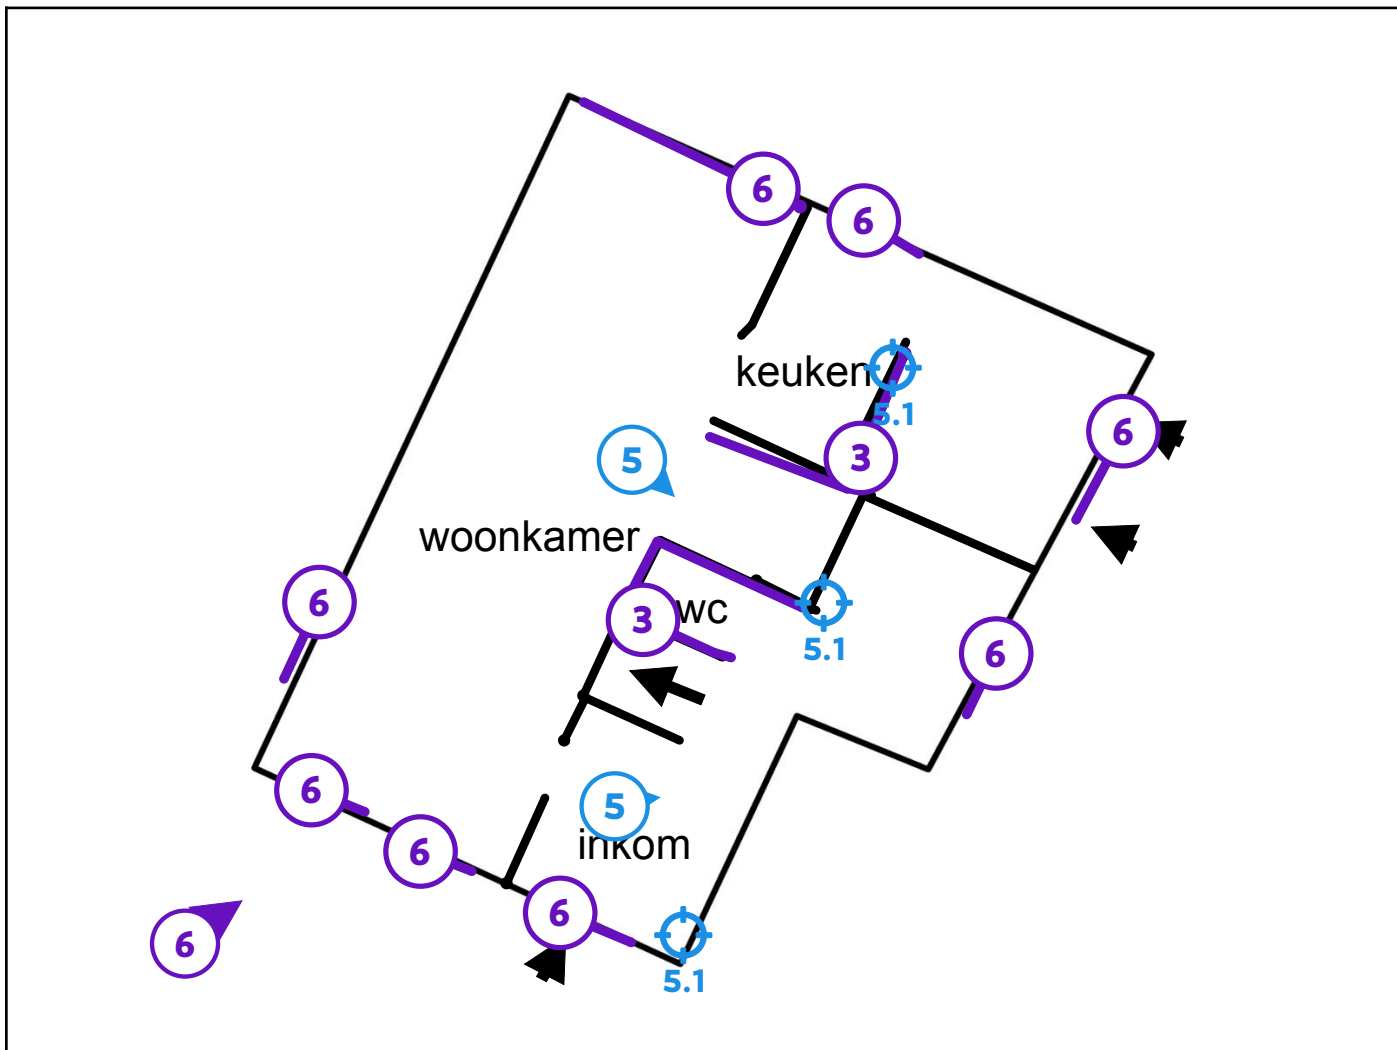
Plan 1.1: nv0

Beschrijving	Type	Actie
3. eventuele tegellijn achter wandtegels badkamer en wc	Advies	-
5. Pleisterwerk muren	Geen asbest	-
5.1 Code: g621	Mengmonster	-
6. siliconen ramen	Overige ruimte of materiaal	-

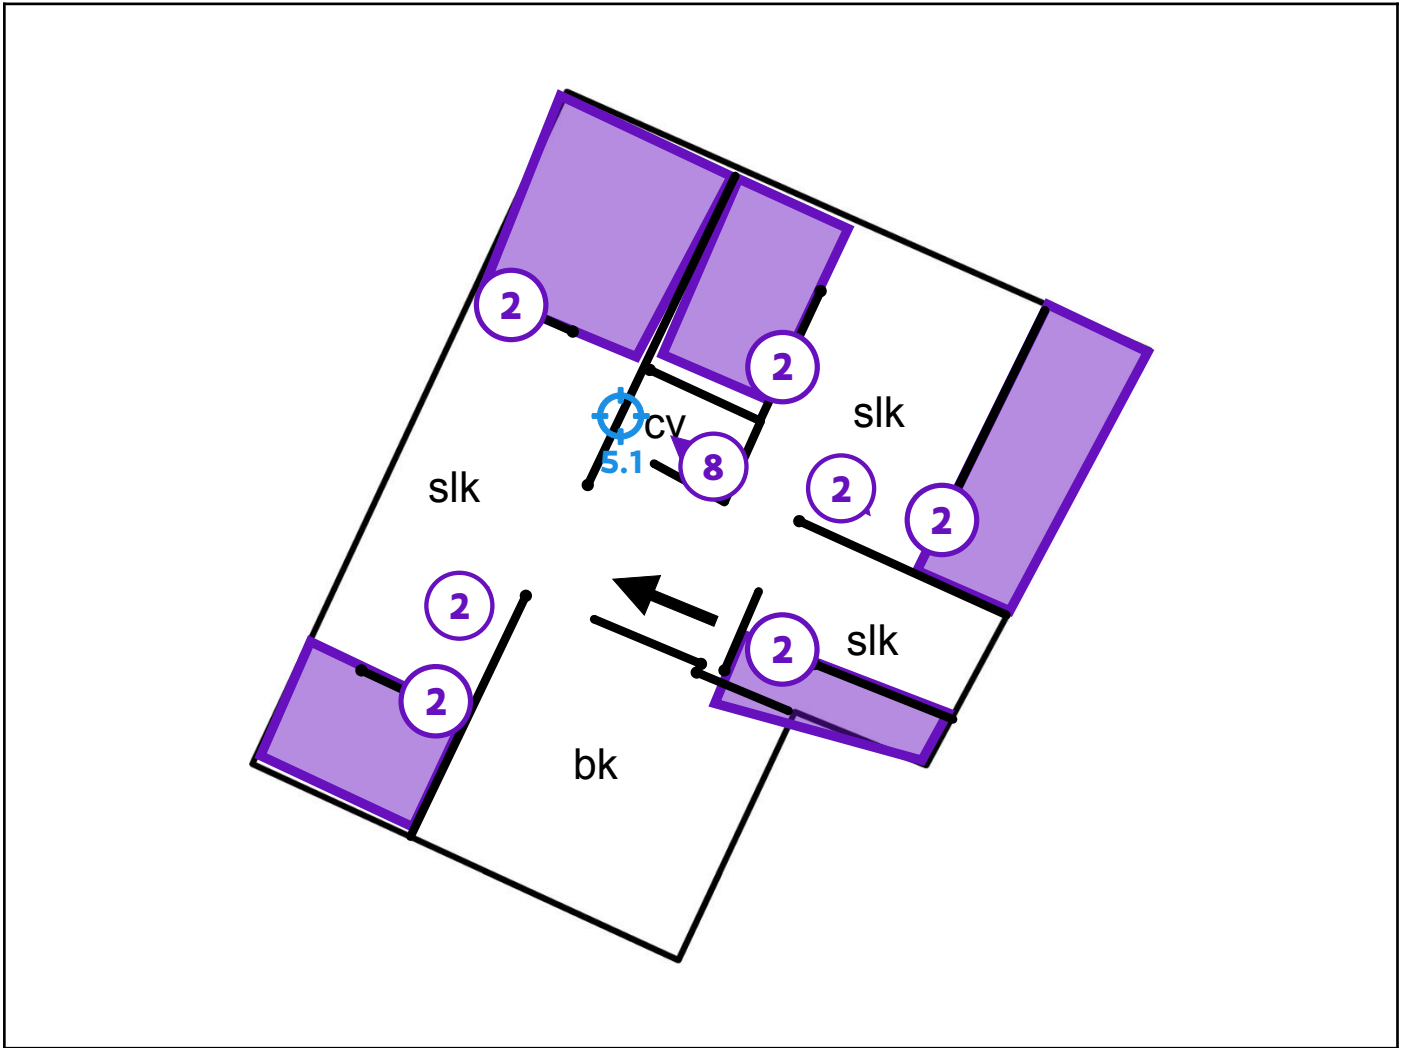
Plan 1.2: nv1

Beschrijving	Type	Actie
2. Vloerzeilen nv 1 (niet asbestverdacht)	Advies	-
5. Pleisterwerk muren	Geen asbest	-
5.1 Code: g621	Mengmonster	-
8. CV-brander (niet verdacht)	Overige ruimte of materiaal	-

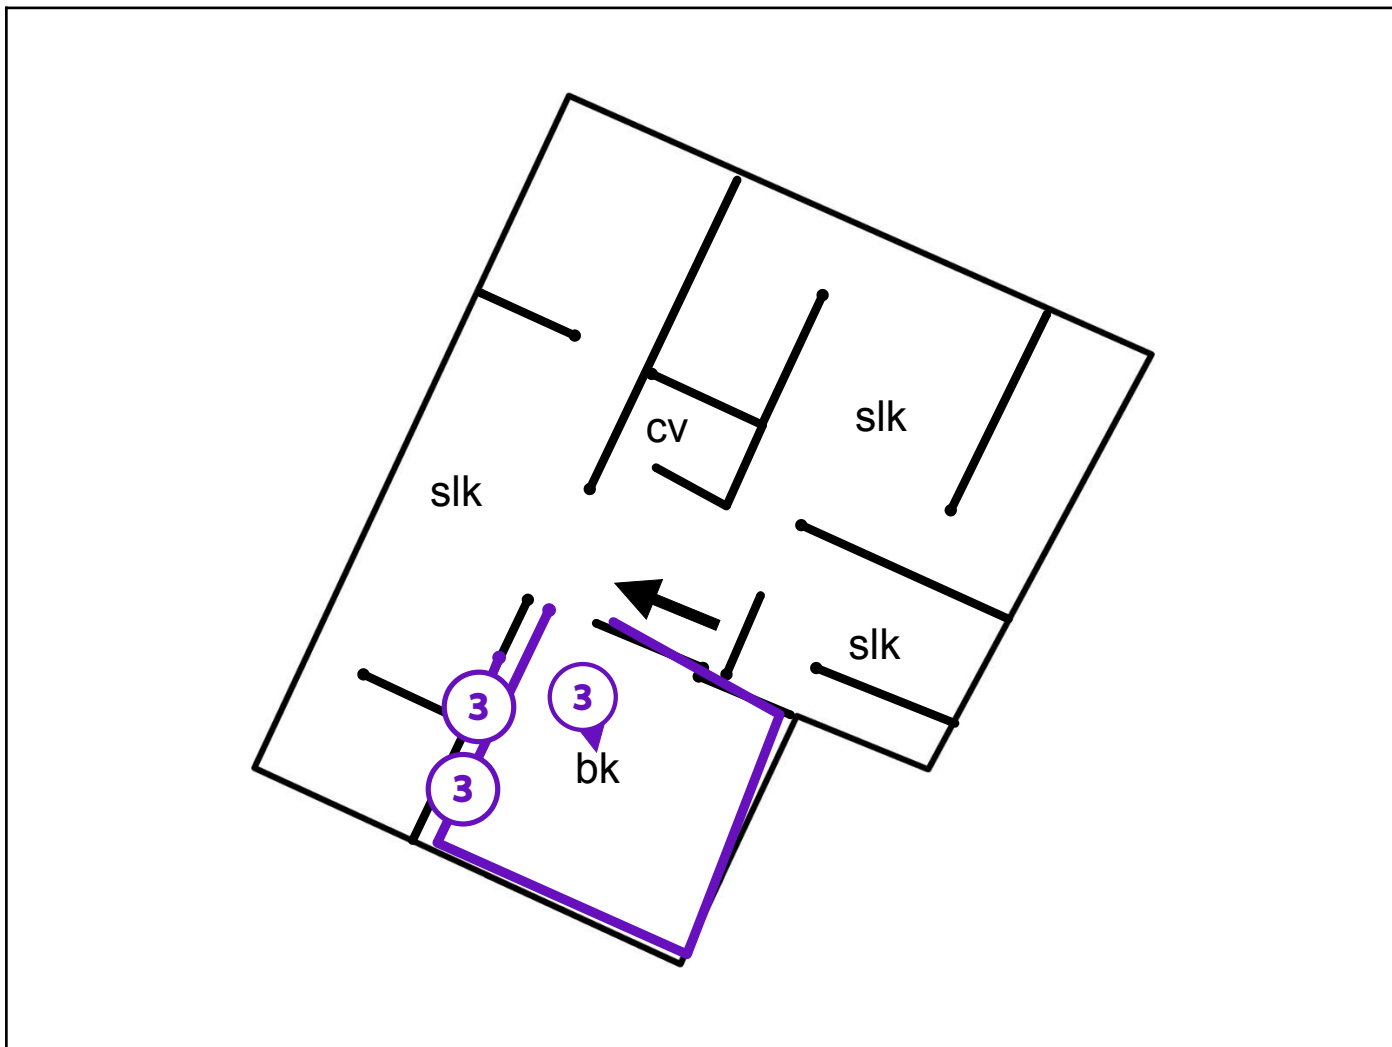
Plan 1.4: nv1 kopie

Beschrijving	Type	Actie
3. eventuele tegellijn achter wandtegels badkamer en wc	Advies	-

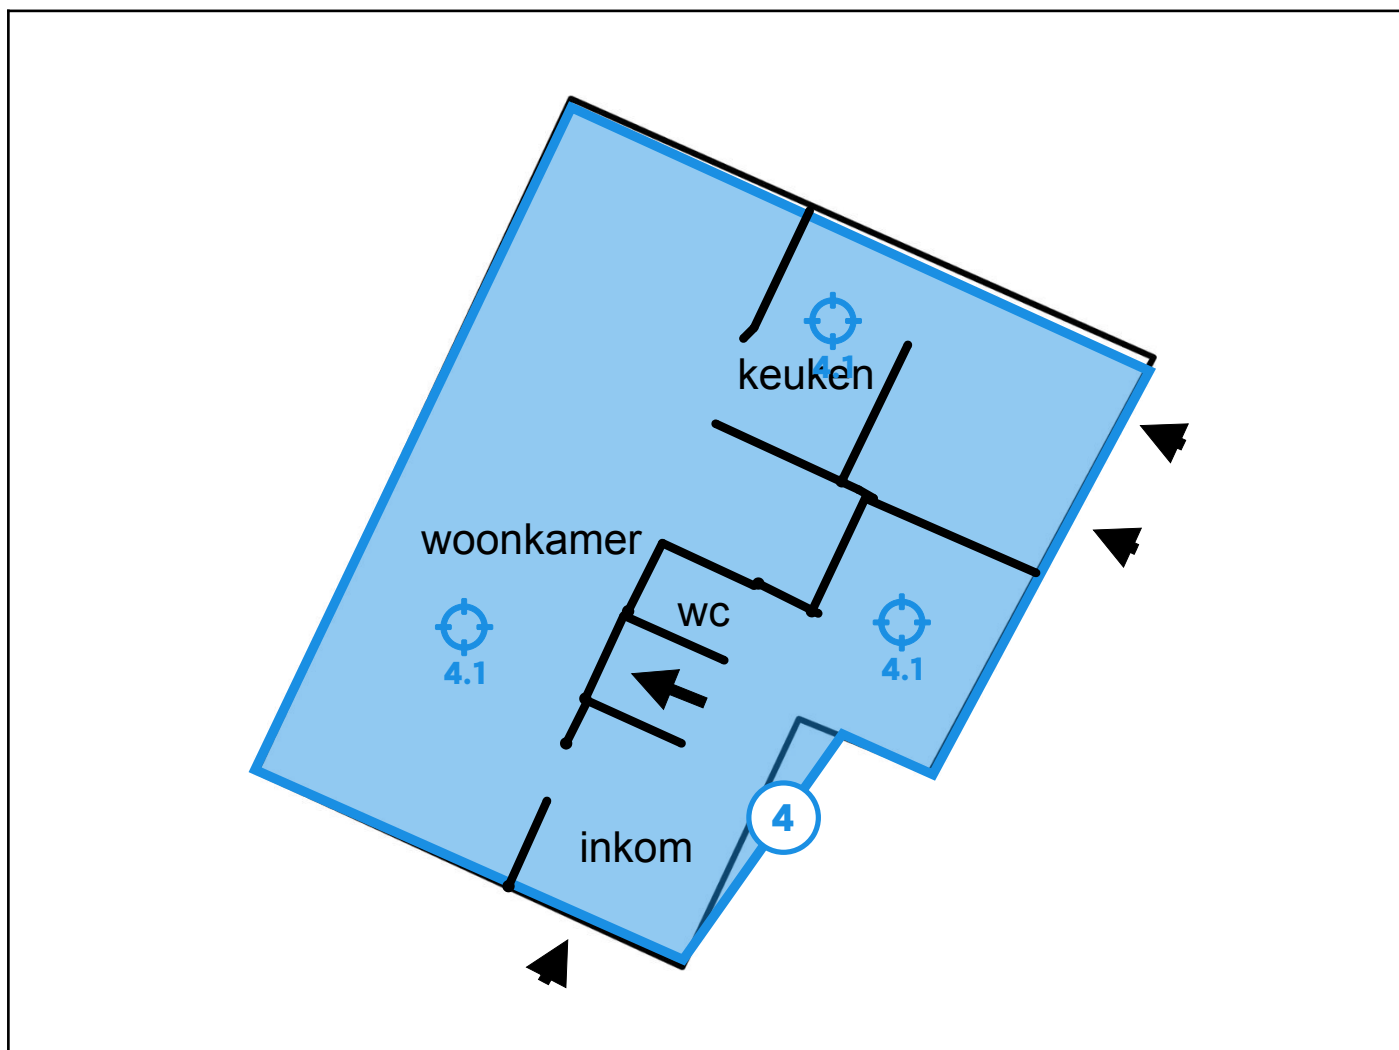
Plan 1.5: nv0 kopie

Beschrijving	Type	Actie
4. Pleisterwerk plafonds	Geen asbest	-
4.1 Code: g622	Mengmonster	-

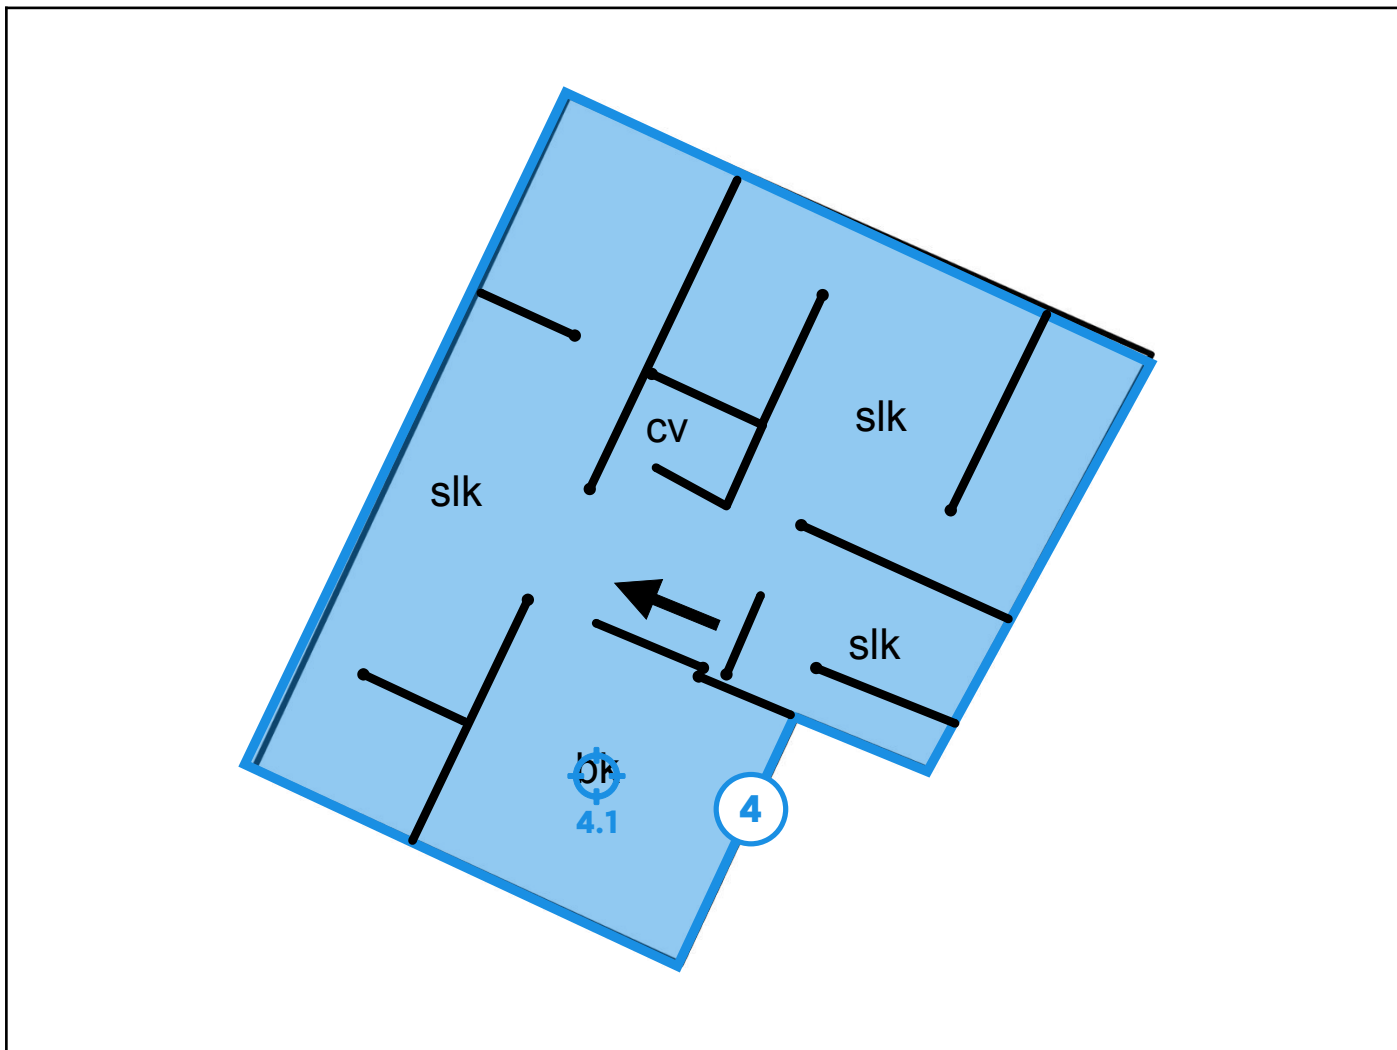
Plan 1.6: nv1 kopie

Beschrijving	Type	Actie
4. Pleisterwerk plafonds	Geen asbest	-
4.1 Code: g622	Mengmonster	-

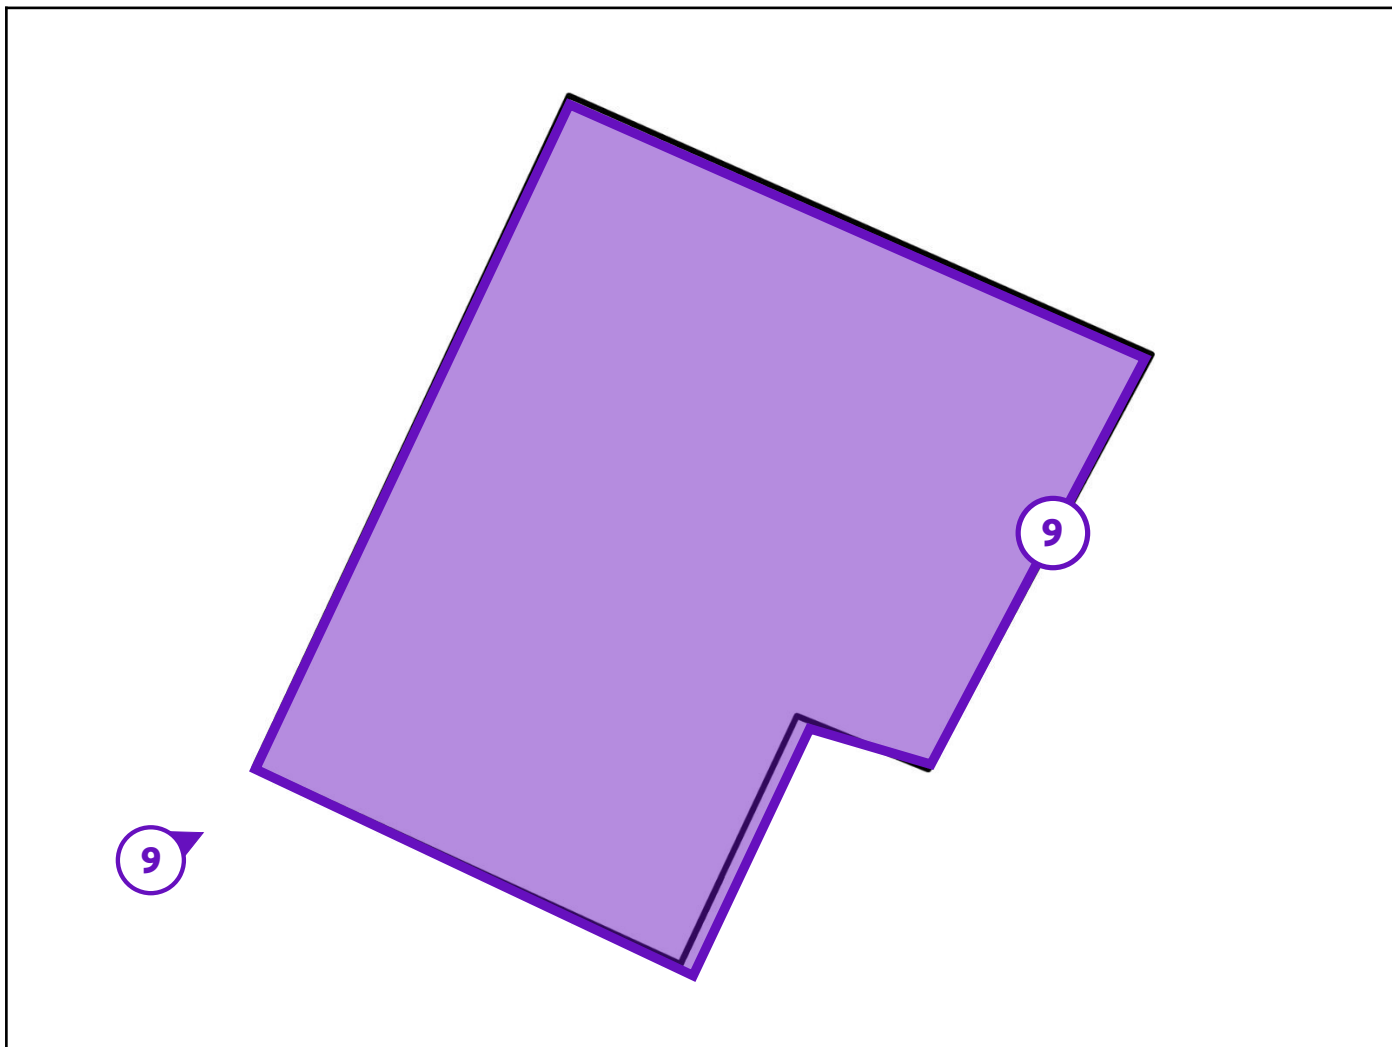
Plan 1.7: dakenplan kopie

Beschrijving	Type	Actie
9. Dakbedekking in dakpannen (niet verdacht)	Overige ruimte of materiaal	-

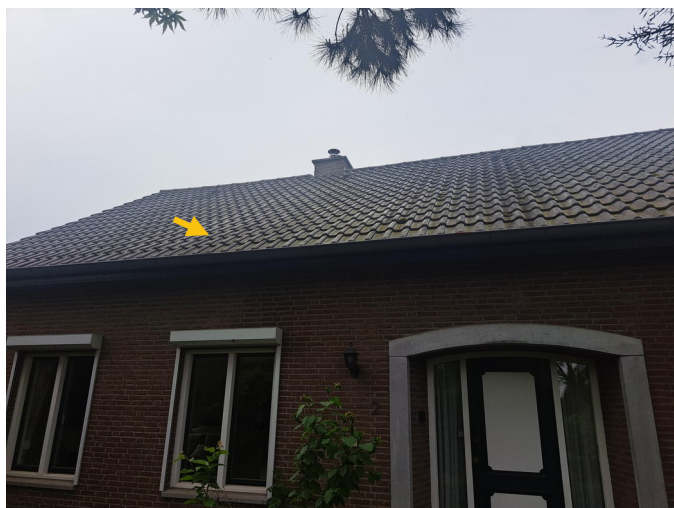
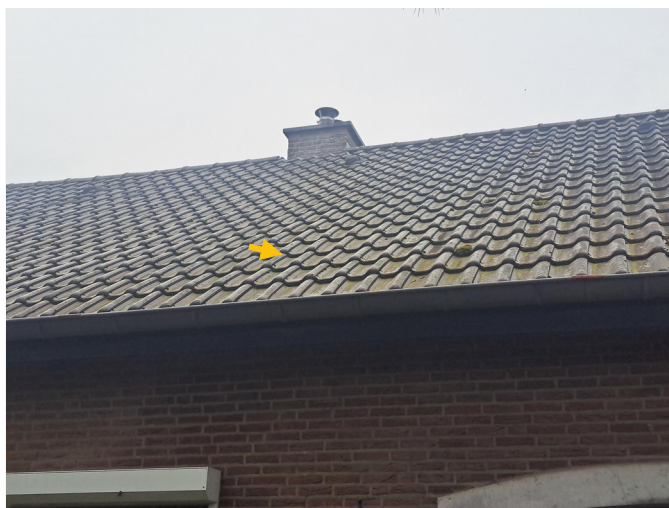
Beschrijving	Notitie	Terug te vinden op plannen
Fiche 6: siliconen ramen	-	Plan 1.1: nv0
Fiche 7: Onderdak (niet-asbestverdacht)	Bij het optillen van een dakpan werd geen asbestverdacht onderdak aangetroffen. er lag een vezelplaat van 3mm dik in houtstructuur	Plan 1.3: dakenplan
Fiche 8: CV-brander (niet verdacht)	De CV-brander bevat geen asbestverdachte materialen.	Plan 1.2: nv1
Fiche 9: Dakbedekking in dakpannen (niet verdacht)	De dakbedekking is niet-asbestverdacht.	Plan 1.7: dakenplan kopie
