# Asbestinventarisatetest

Sint-Medardusstraat 14, 3700 Tongeren-Borgloon

Attestnummer : 20260121-000328.000

**Niet-asbestveilig**

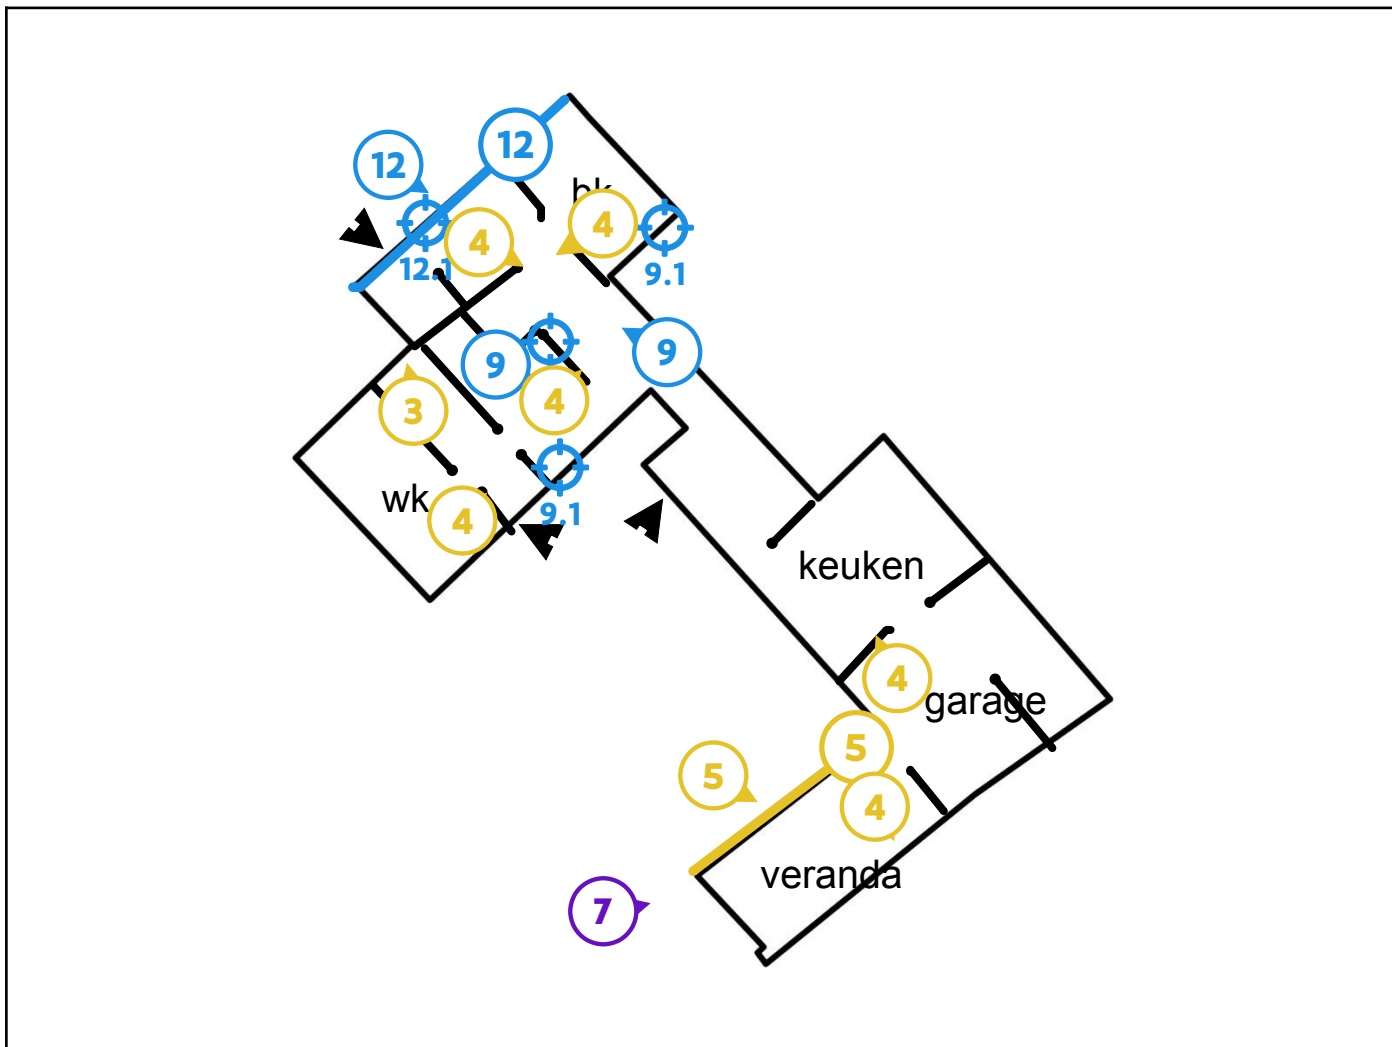
## Plan 1.1: nv0

Beschrijving	Type	Actie
3. Bakeliet teller in meterkast	Asbestmateriaal	Zorgvuldig beheren
4. Bakeliet afdekplaatjes electra	Asbestmateriaal	Zorgvuldig beheren
5. glasalpanelen in ramen veranda	Asbestmateriaal	Zorgvuldig beheren
7. losse bloembak	Roerend goed	-
9. Pleisterwerk muren	Geen asbest	-
9.1 Code: e711	Mengmonster	-
12. mastiek houten ramen (tussen glas en profiel)	Geen asbest	-

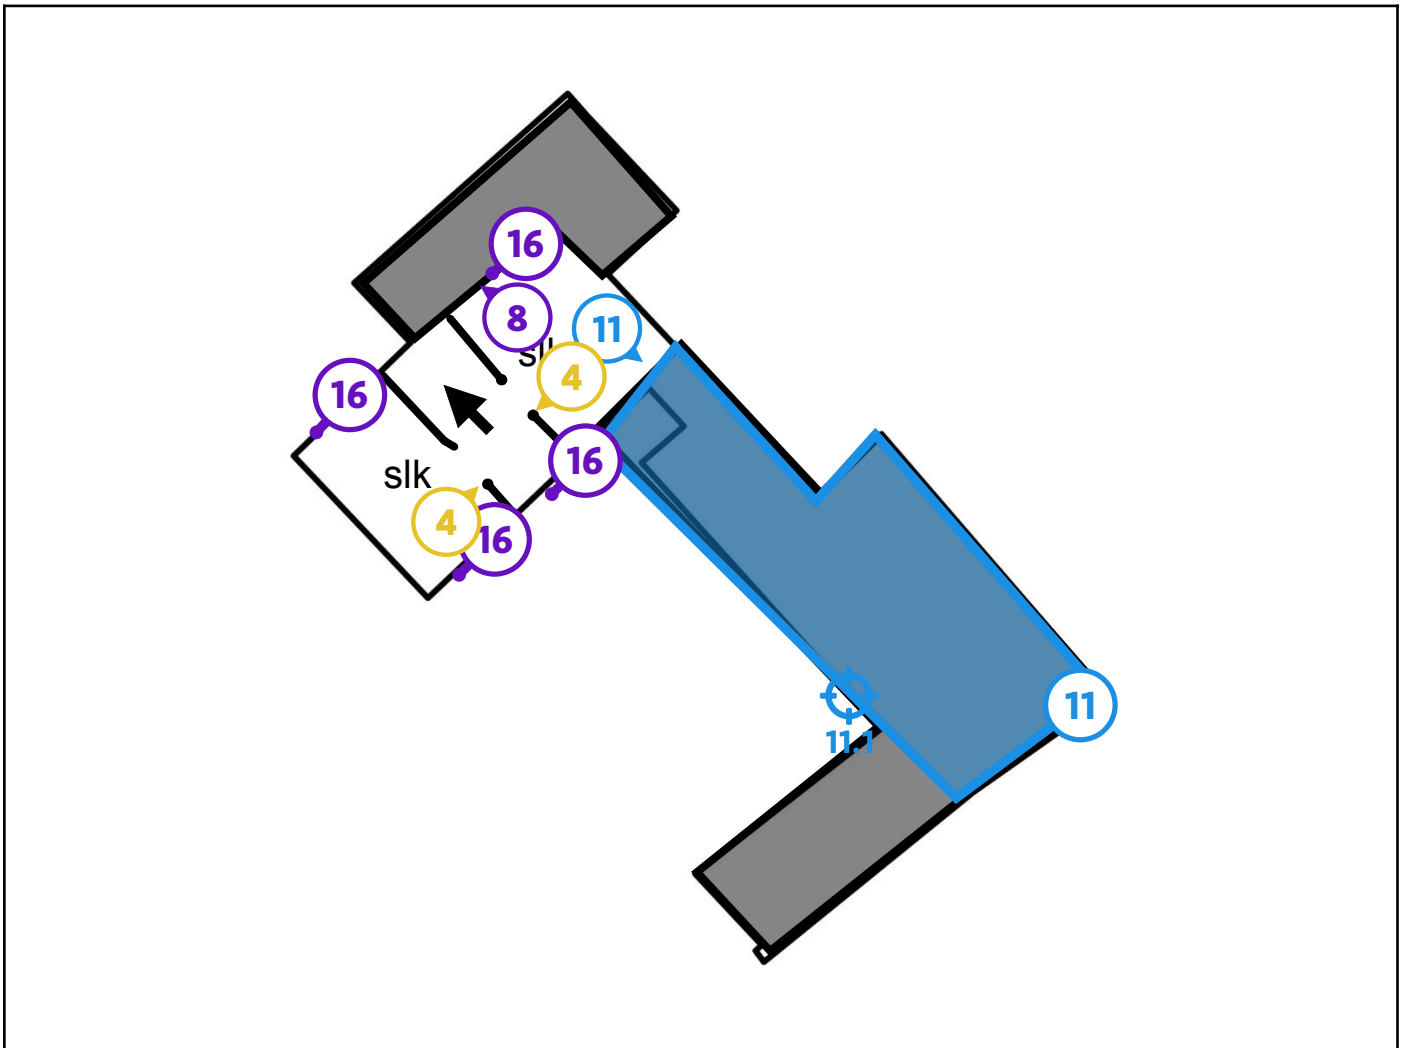
## Plan 1.2: nv1

Beschrijving	Type	Actie
4. Bakeliet afdekplaatjes electra	Asbestmateriaal	Zorgvuldig beheren
8. raamtabletten in natuursteen	Advies	-
11. Roofing platte daken	Geen asbest	-
11.1 Code: e715	Mengmonster	-
16. siliconen witte ramen	Overige ruimte of materiaal	-

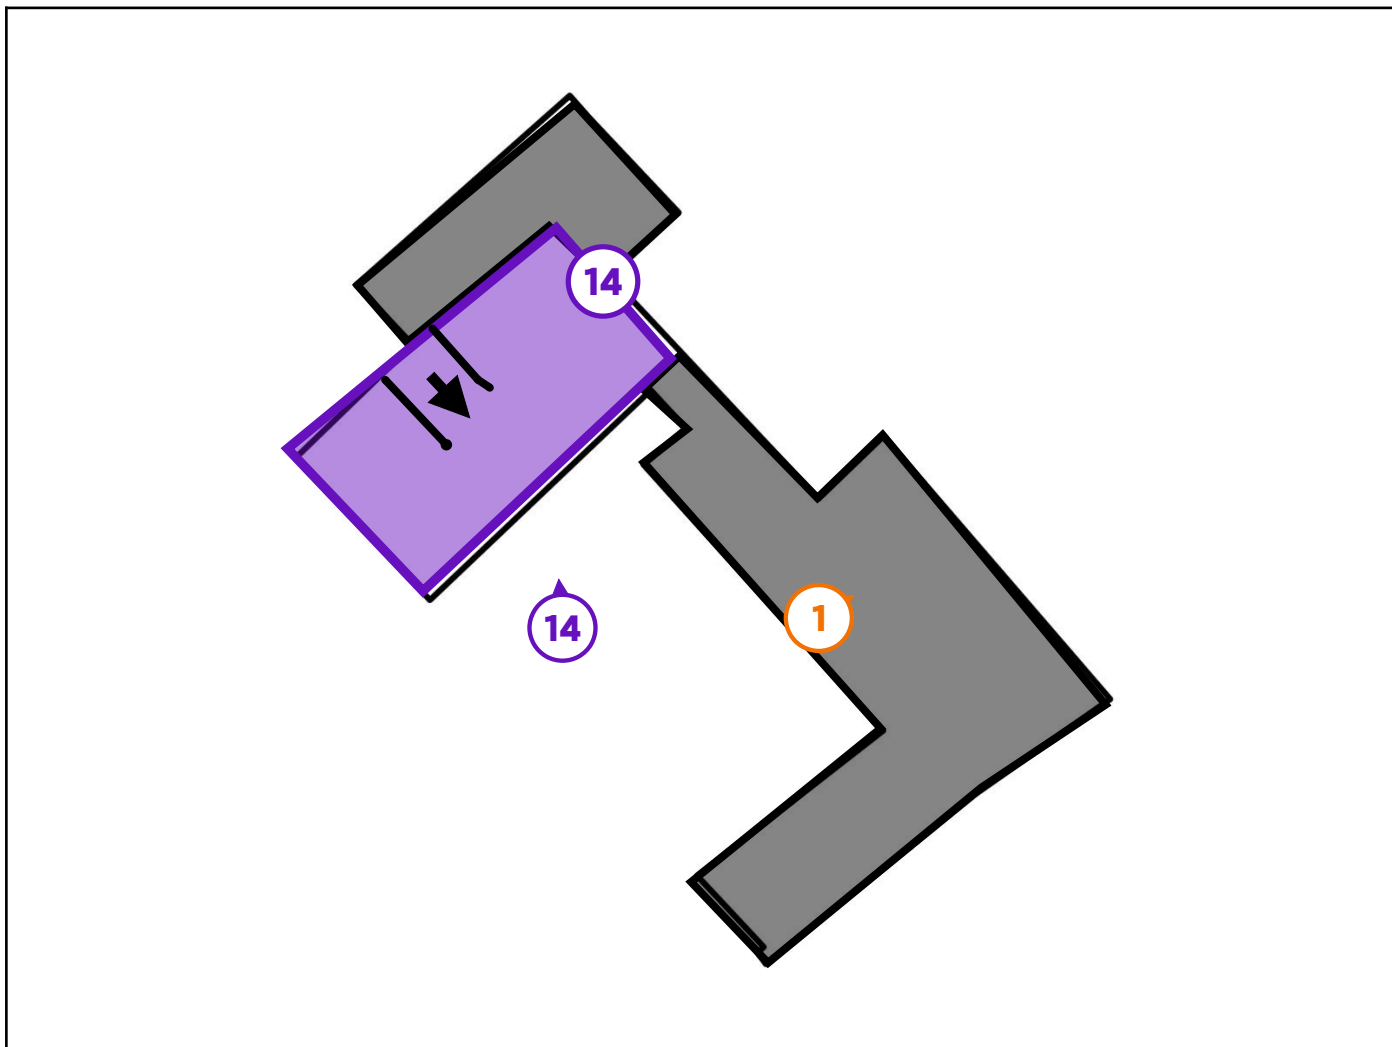
## Plan 1.3: zolder

Beschrijving	Type	Actie
1. Rookgaskanaal in asbest cement	Asbestmateriaal	<a href="#">Verwijderen</a>
14. Onderdak van de woning is uit doek	Overige ruimte of materiaal	-

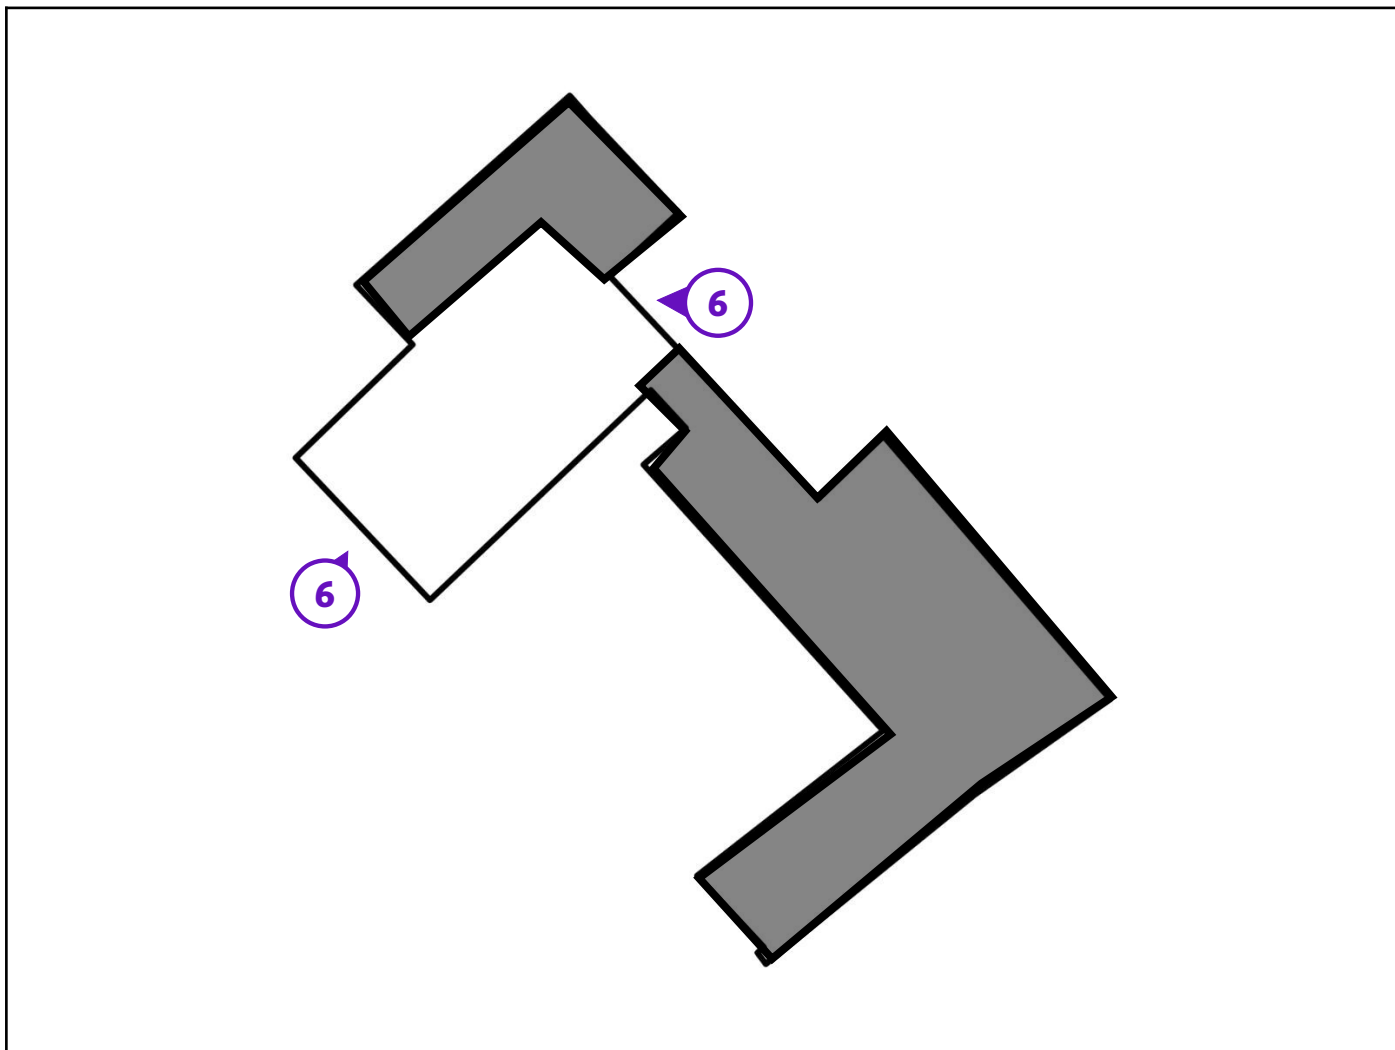
## Plan 1.4: dakenplan

Beschrijving	Type	Actie
6. Schoorsteen rookgaskanaal	Beperking	-

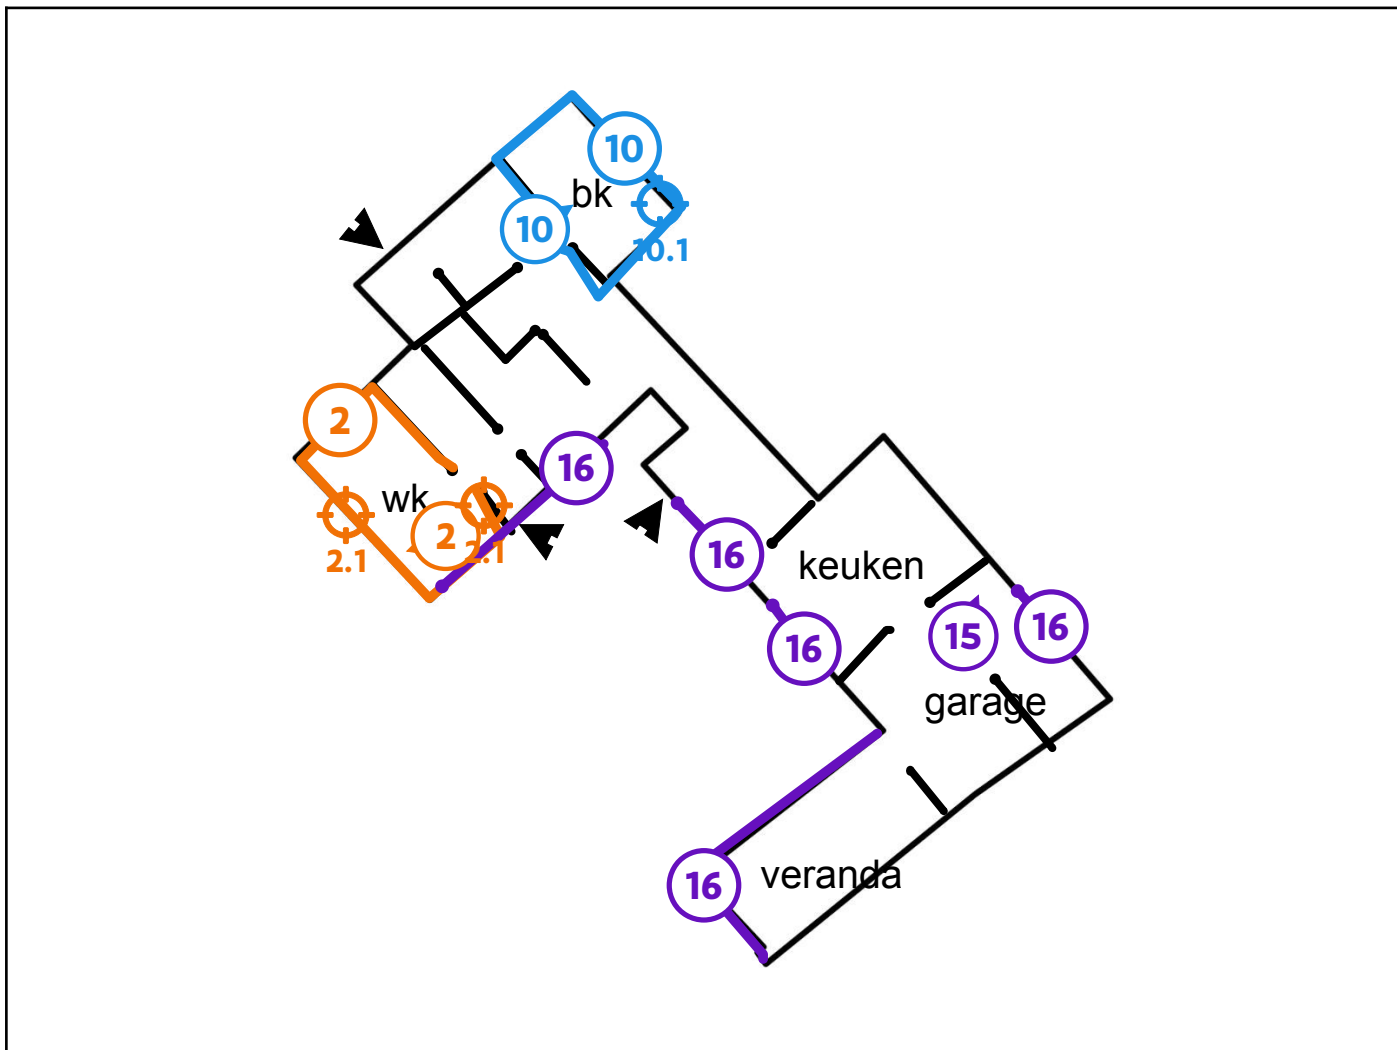
## Plan 1.5: nv0

Beschrijving	Type	Actie
2. lambrisering woonkamer	Asbestmateriaal	<a href="#">Verwijderen</a>
2.1 Code: e712	Mengmonster	-
10. lijm achter wandtegels badkamer en wc	Geen asbest	-
10.1 Code: e713	Puntmonster	-
15. Stookketel / Brander	Overige ruimte of materiaal	-
16. siliconen witte ramen	Overige ruimte of materiaal	-

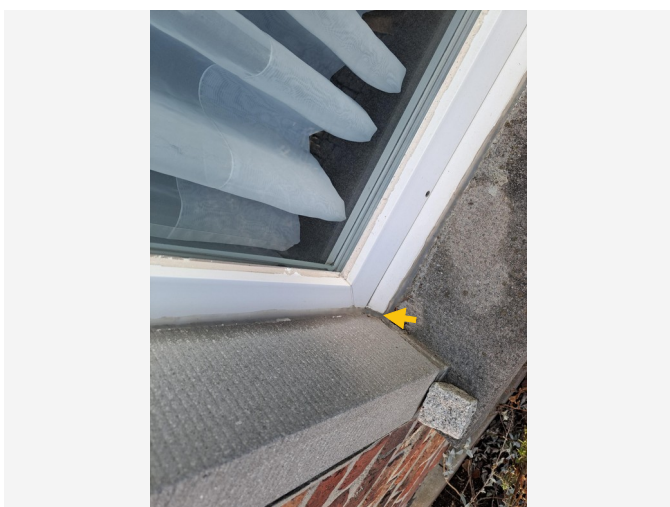
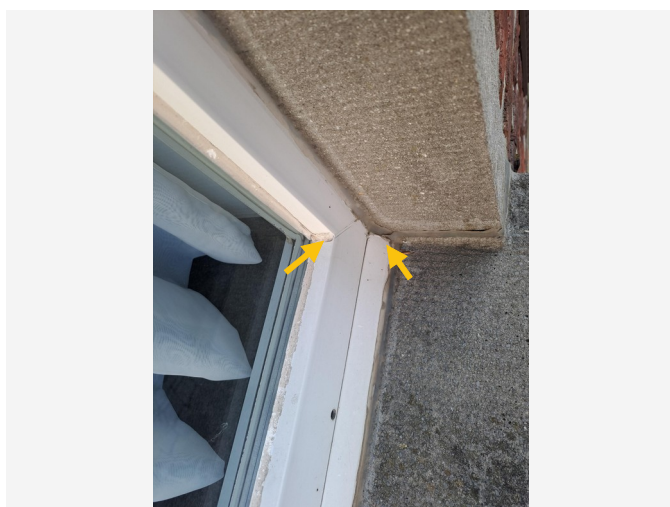
## Fiche 16: siliconen witte ramen

Beschrijving	Notitie	Terug te vinden op plannen
Fiche 13: leidingisolatie	groene schuim of karton en glaswol	-
Fiche 14: Onderdak van de woning is uit doek	-	Plan 1.3: zolder Plan 2.2: Bijgebouw dakenplan
Fiche 15: Stookketel / Brander	-	Plan 1.5: nv0
Fiche 16: siliconen witte ramen	de kit is elastisch en indrukbaar wat aangeeft dat er weekmakers inzitten	Plan 1.2: nv1 Plan 1.5: nv0 Plan 2.1: Bijgebouw plan
