# Asbestinventarisatetest

Grensstraat 6, 3640 Kinrooi

Attestnummer : 20260904-000243.000

**Niet-asbestveilig**

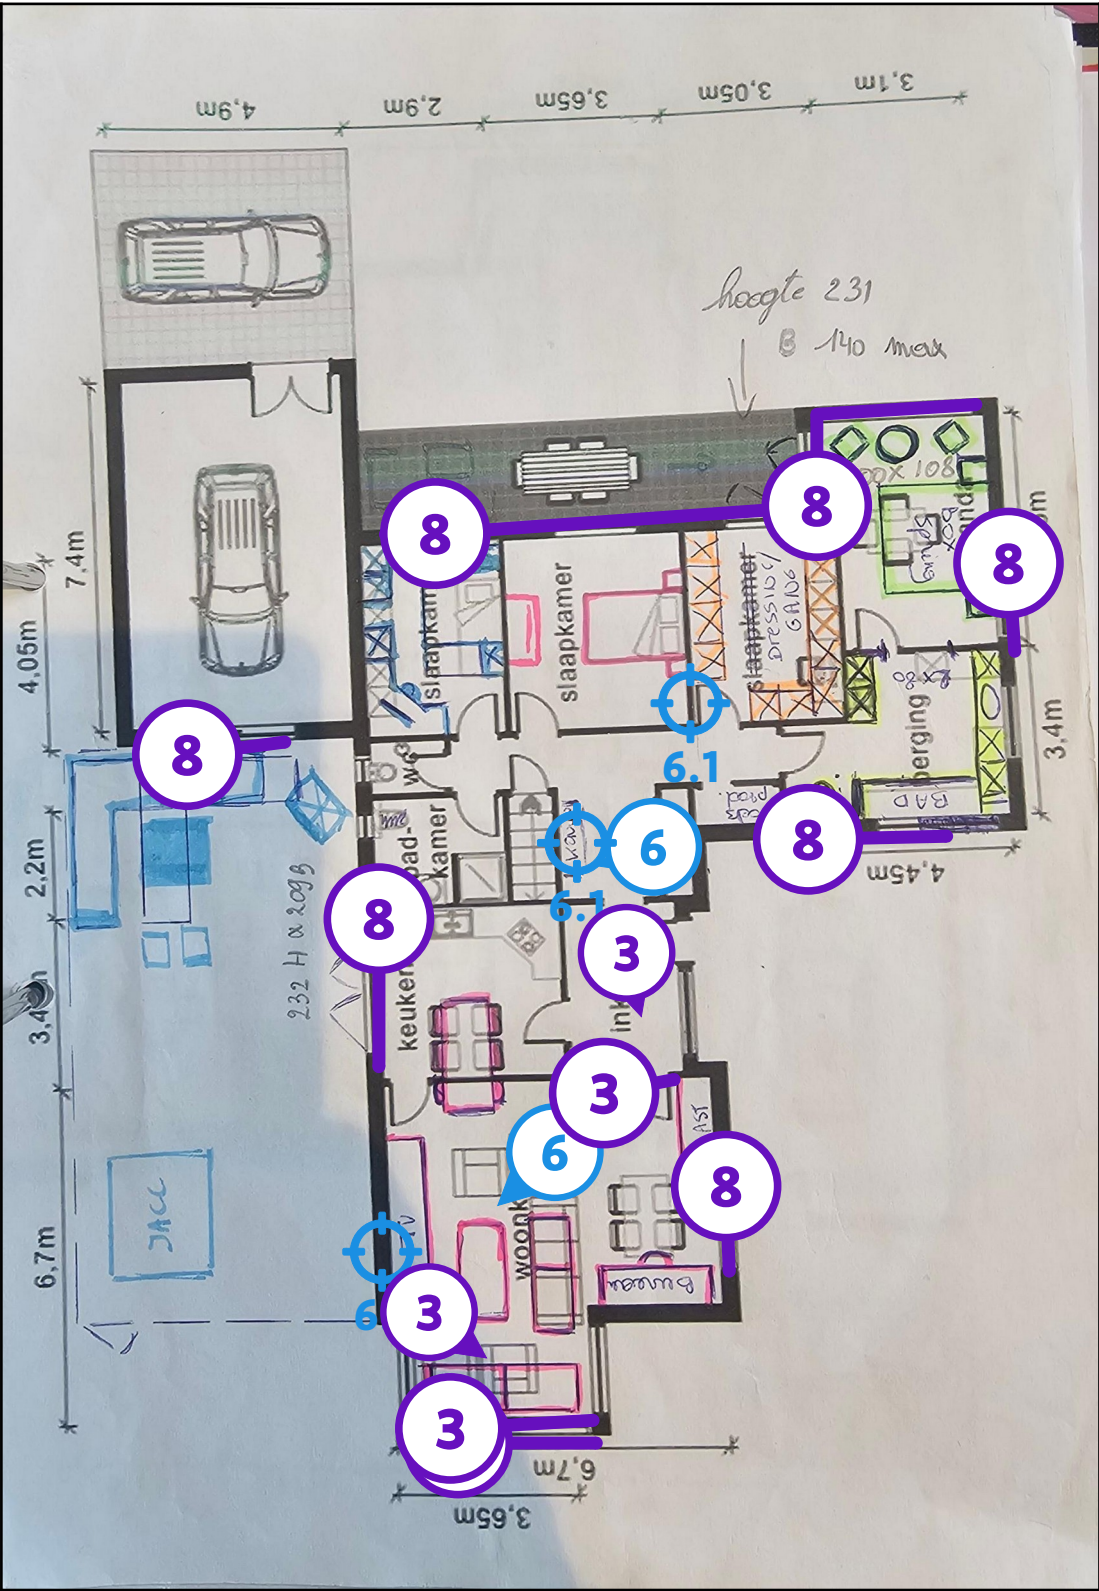
Plan 1.1: nv0

| 8. siliconen ramen | Overige ruimte of materiaal | - |

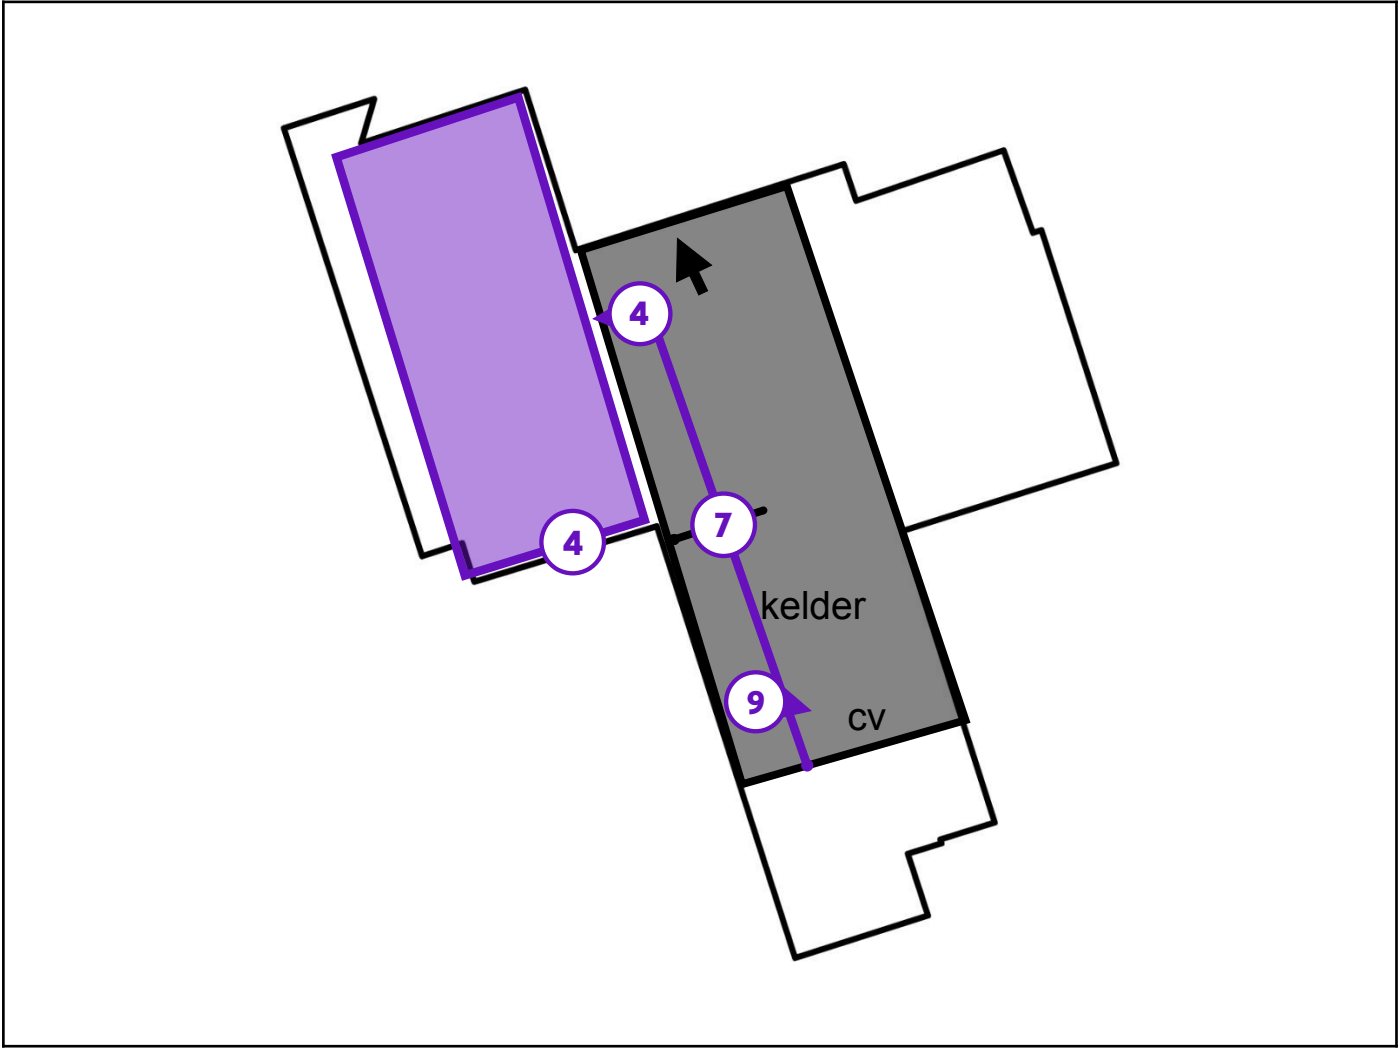
# Plan 1.2: kelder

| Beschrijving | Type | Actie |
|---|---|---|
| 9. CV-brander (niet verdacht) | Overige ruimte of materiaal | - |
