# Asbestinventarisatetest

Heiwyckstraat 82, 3620 Lanaken

Attestnummer : 20250925-000291.000

Uitgegeven op : 25.09.2025

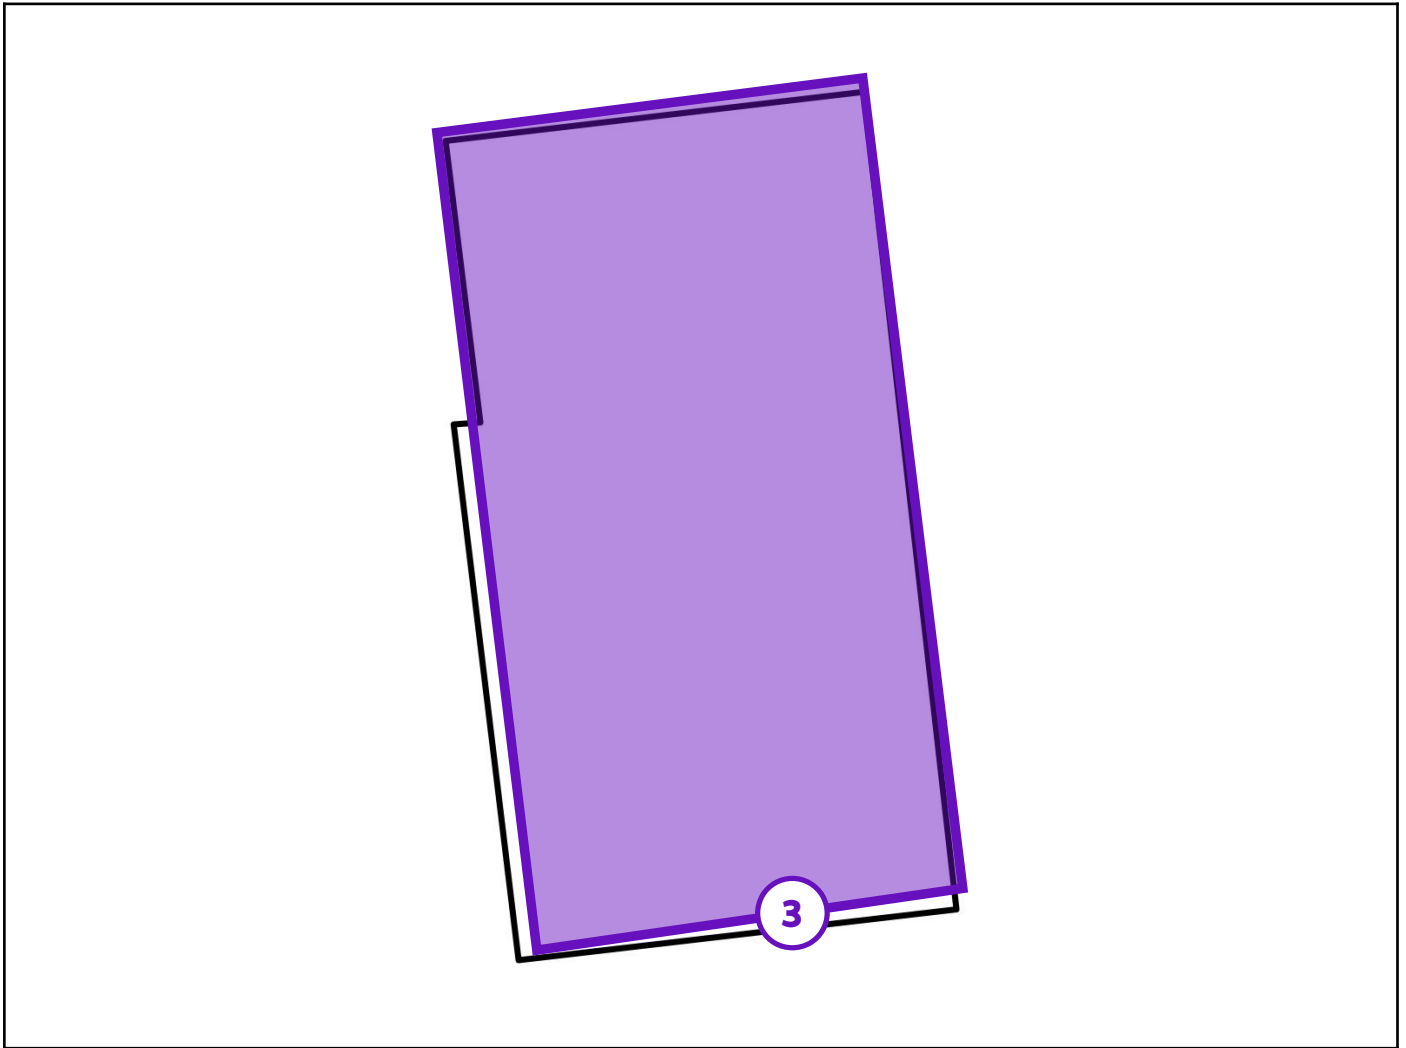
## Plan 1.1: Hoofdgebouw plan

| Beschrijving | Type | Actie |
|---|---|---|
| 3. Onderdak niet verdacht | Advies | - |

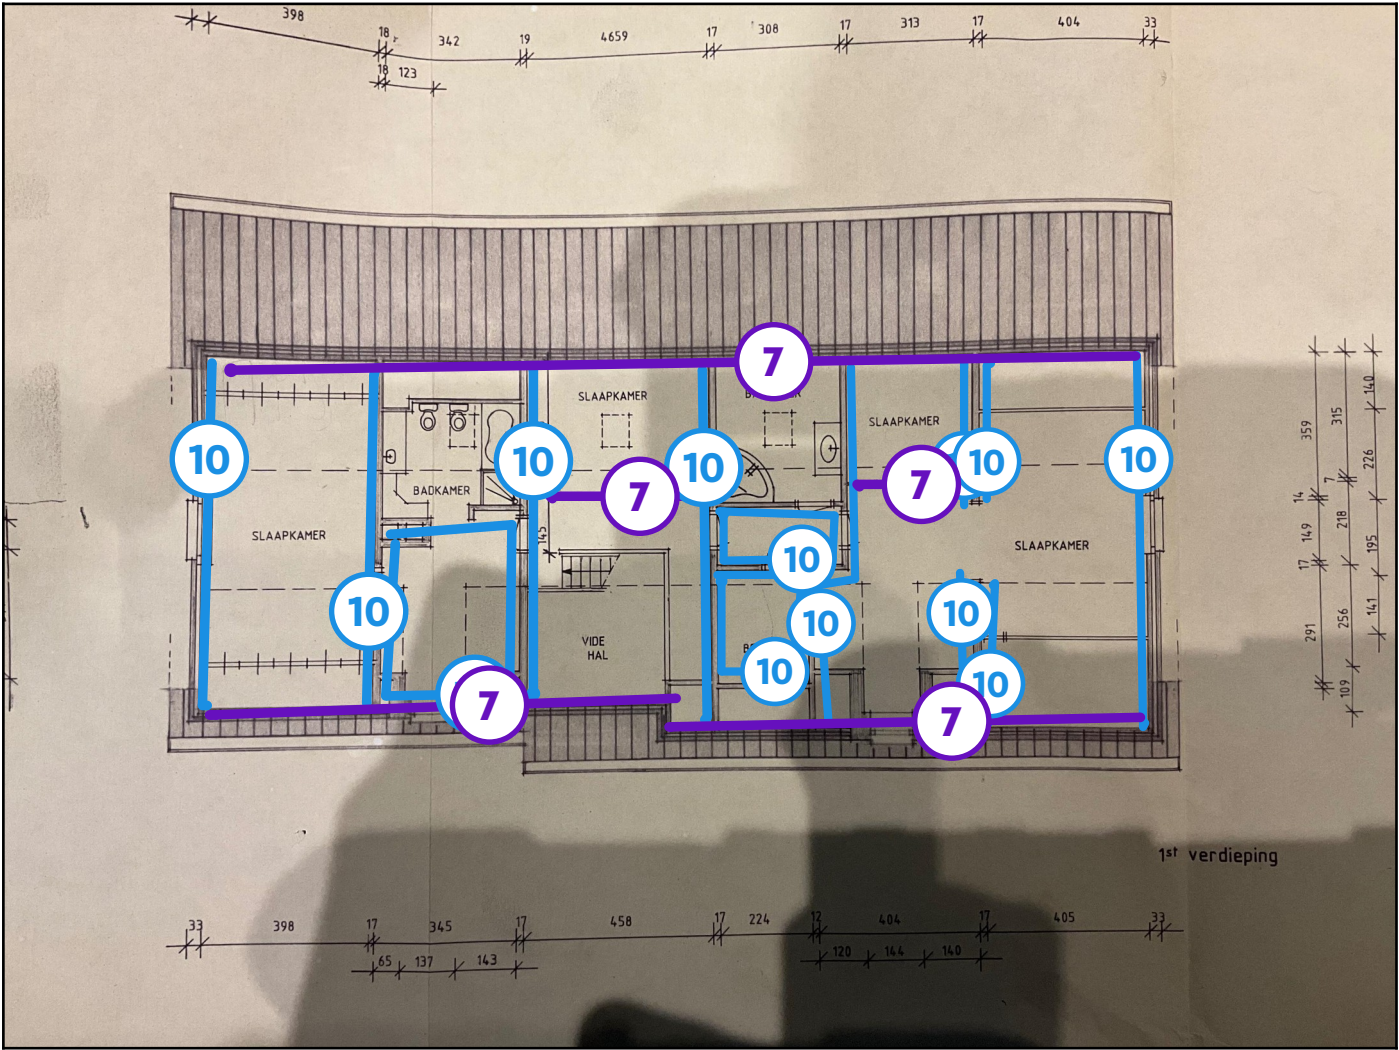
# Plan 1.2: Eerste verdieping

| Beschrijving | Type | Actie |
|---|---|---|
| 10. Muurpleister woning | Geen asbest | - |

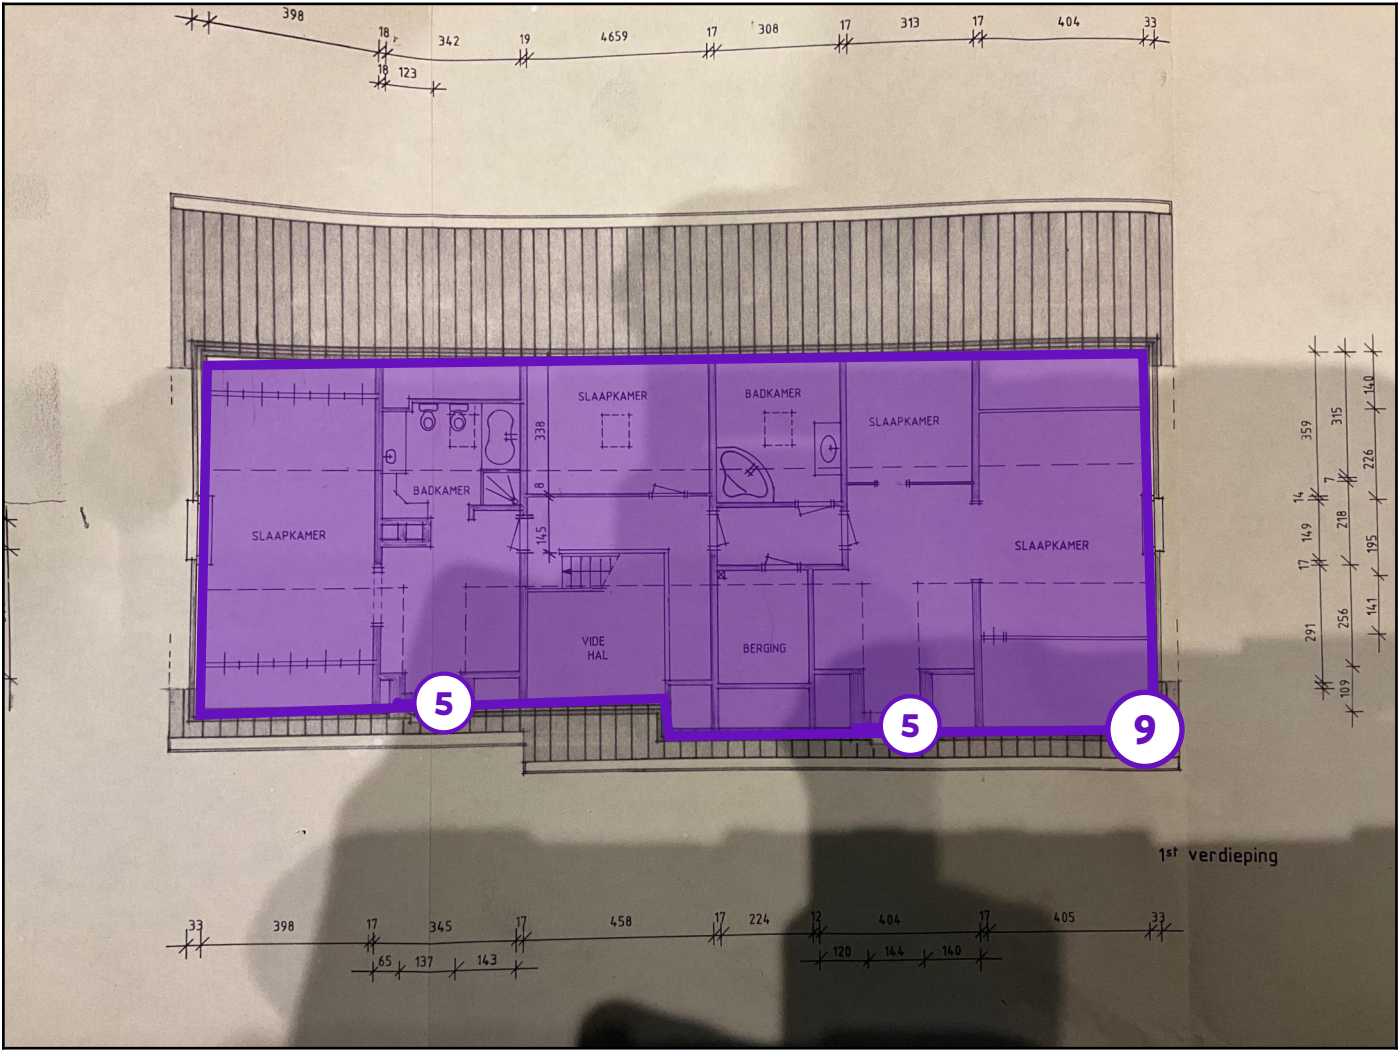
# Plan 1.3: Eerste verdieping kopie

| Beschrijving | Type | Actie |
|---|---|---|
| 9. Valse plafonds | Advies | - |

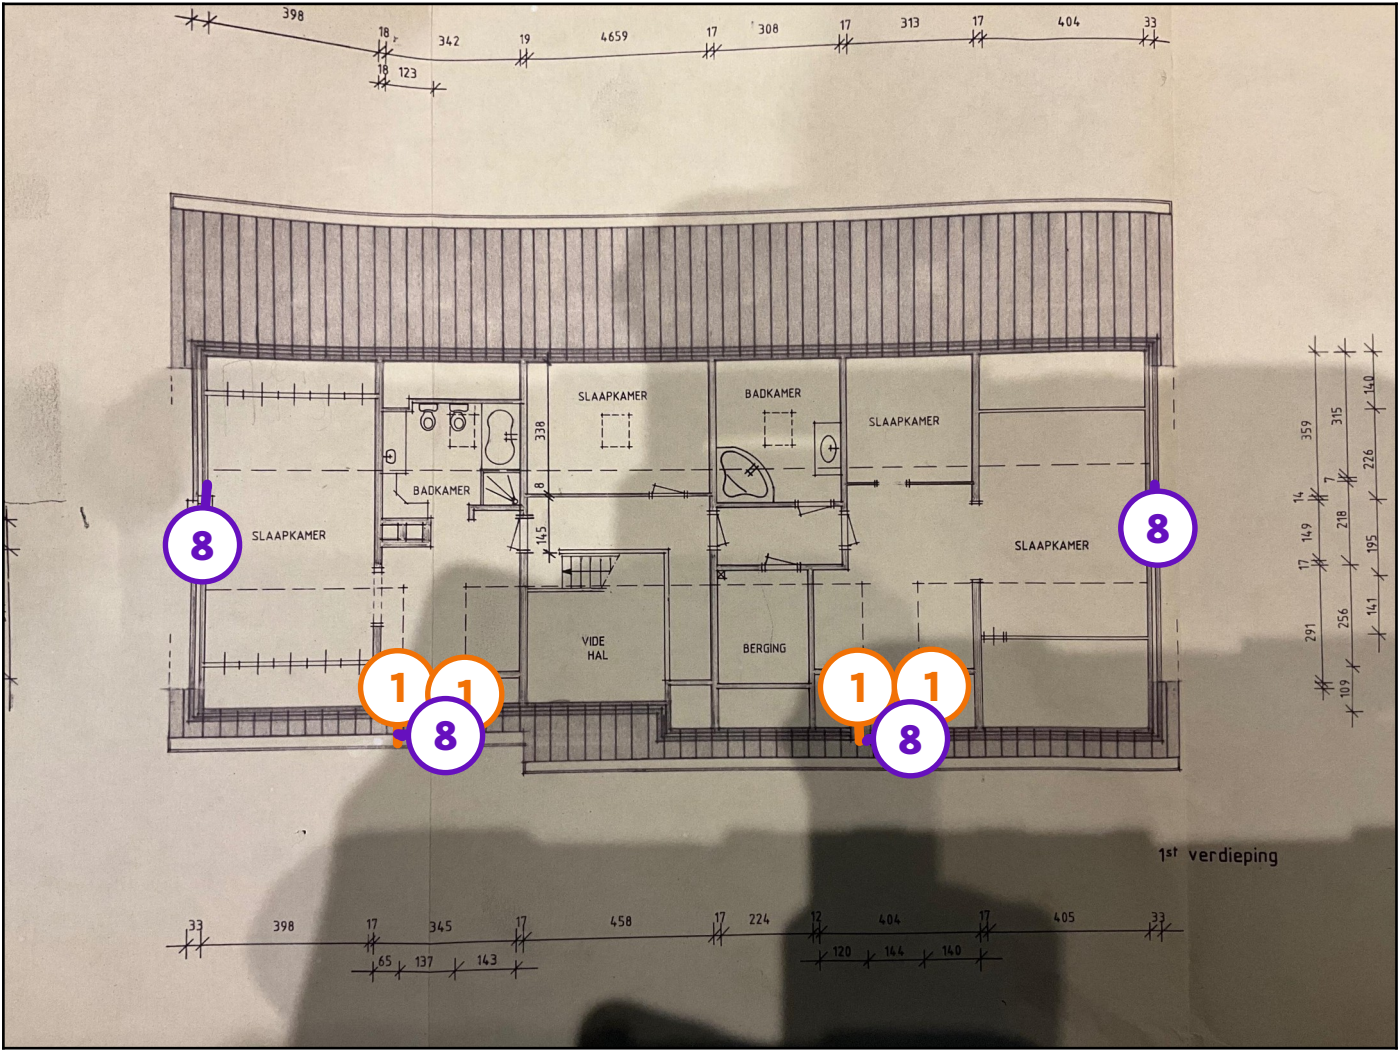
# Plan 1.4: Eerste verdieping kopie

| Beschrijving | Type | Actie |
|---|---|---|
| 8. Kit niet verdacht (visueel vastgesteld) | Advies | - |

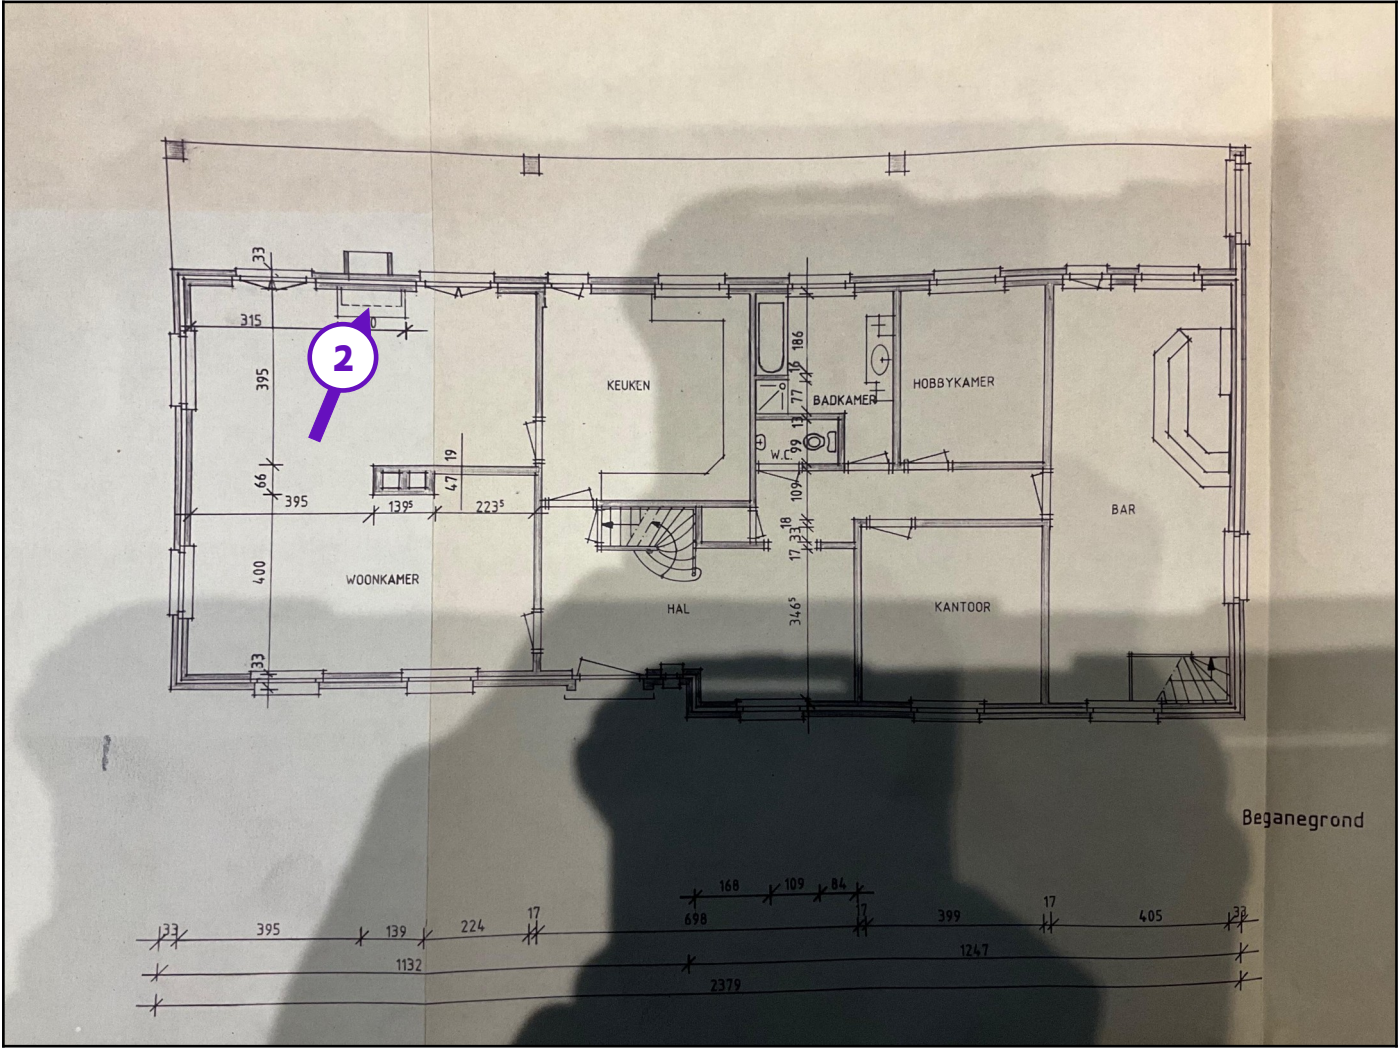
# Plan 1.7: Gelijkvloers kopie

| Beschrijving | Type | Actie |
|---|---|---|
| 2. Kachelkoord (visueel niet verdacht) | Advies | - |

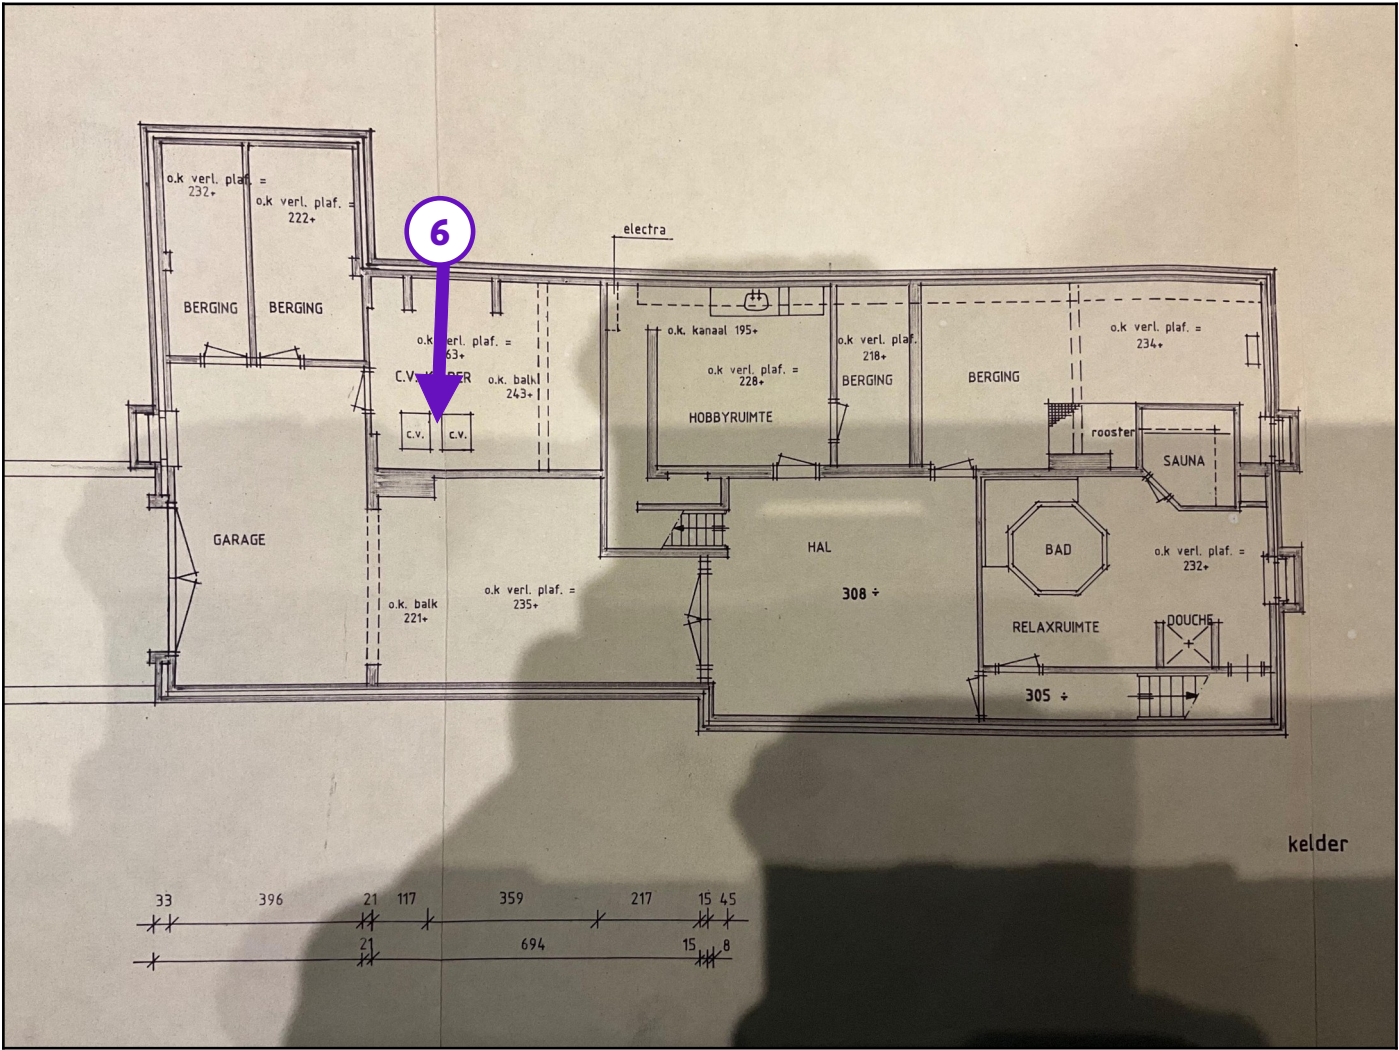
# Plan 1.9: Kelder kopie

| Beschrijving | Type | Actie |
|---|---|---|
| 6. HVAC-installatie: staat niet vermeld in het IAD bronnenboek | Advies | - |
