# Asbestinventarisatetest

Bosduifstraat 10, 3530 Houthalen-Helchteren

Attestnummer : 20261001-000212.000

**Niet-asbestveilig**

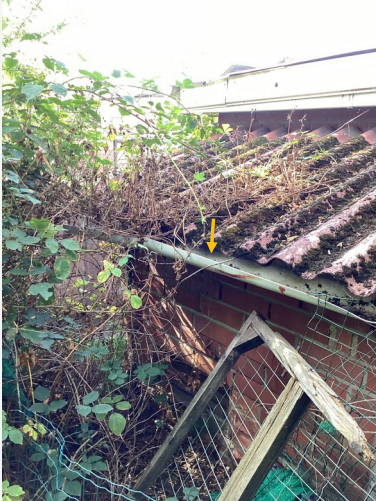
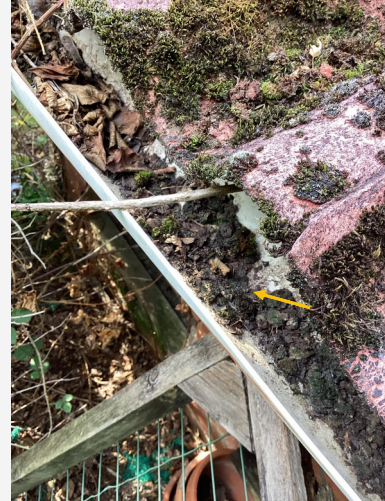
Overzichtsfoto

Detailfoto

| Identificatiemethode | De asbestdeskundige beoordeelt het materiaal als asbestverdacht en dus asbesthoudend, en dit zonder monstername. |

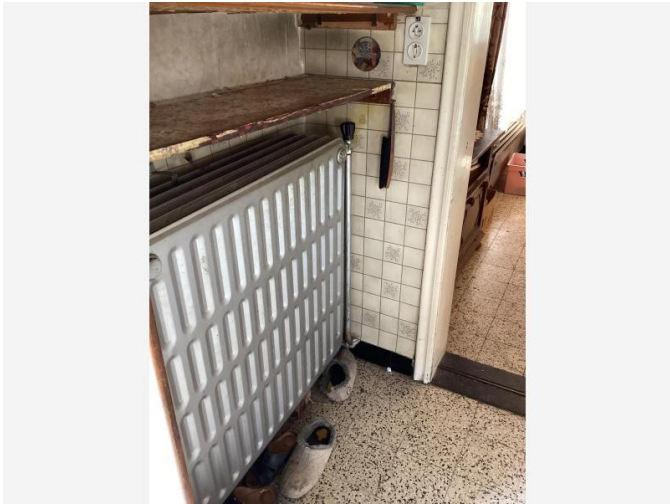
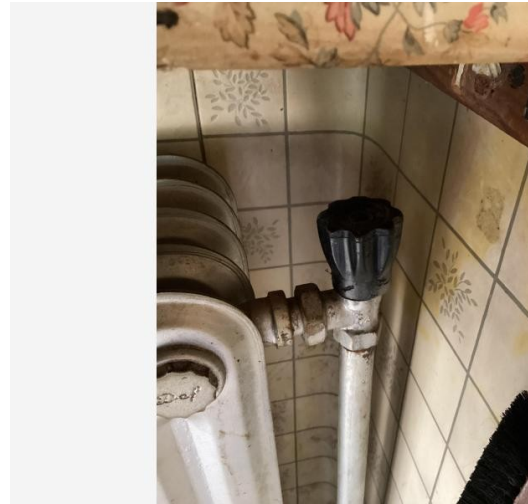
Overzichtsfoto

Detailfoto

| Identificatiemethode | <p>De asbestdeskundige beoordeelt het materiaal als asbestverdacht en dus asbesthoudend, en dit zonder monstername.</p> <p>Motivatie: De monstername brengt andere schade aan dan schade die inherent is aan de monstername.</p> |

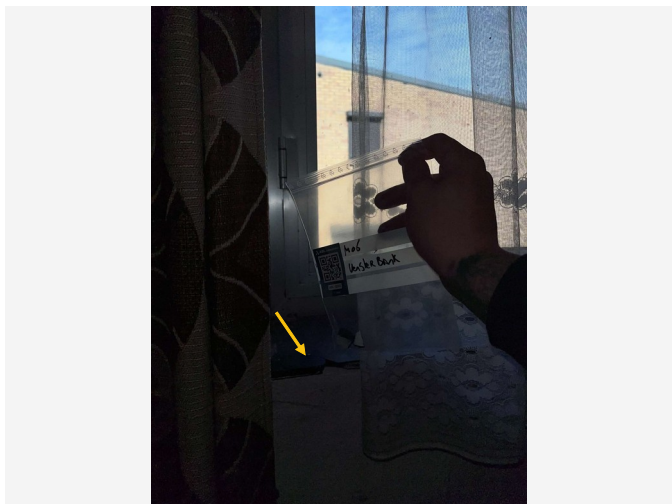
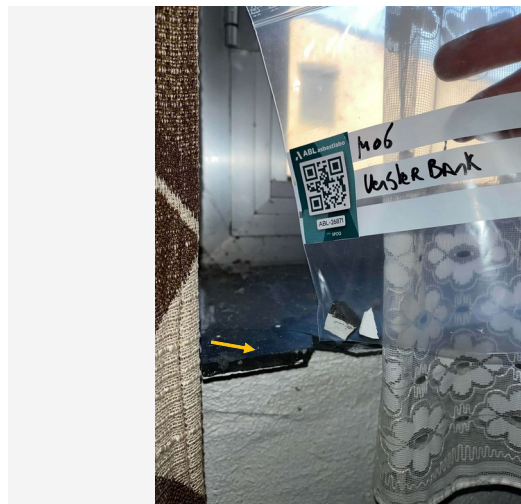
Overzichtsfoto

Detailfoto

| Identificatiemethode | <p>De asbestdeskundige beoordeelt het materiaal als asbestverdacht en dus asbesthoudend, en dit zonder monstername.</p> <p>Motivatie: De monstername brengt andere schade aan dan schade die inherent is aan de monstername.</p> |

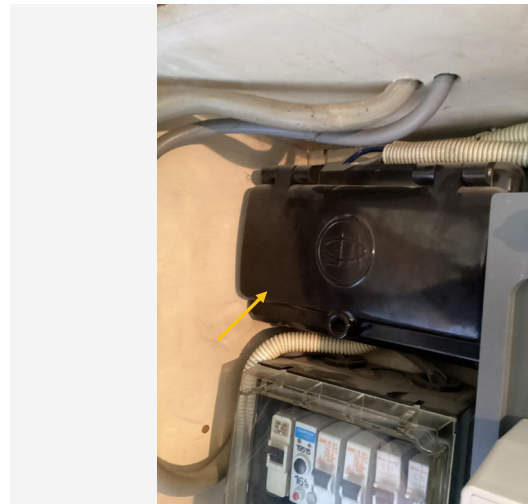
Detailfoto

Het asbestmateriaal valt onder de mijlpaal van 2040.

Zorgvuldig beheren

| Eindbeoordeling materiaalisico | Laag materiaalisico en/of verlaagde kans op vezelvrijgave |

| Gebondenheid | Categorie 1: hechtgebonden in oorsprong |
| Asbestsoort (vezeltype) | Crocidoliet aanwezig |
| Asbestconcentratie | Laag (< 50%) |
| Toestand van het materiaal | Onbeschadigd, niet verweerd |

| Beschrijving | Bakeliet schakelmateriaal |

- Zorg voor een veilig beheer. Vermijd het beschadigen van het asbestmateriaal. Controleer de toestand jaarlijks op wijzigingen.
- Voer bijkomende staalname(s) uit.

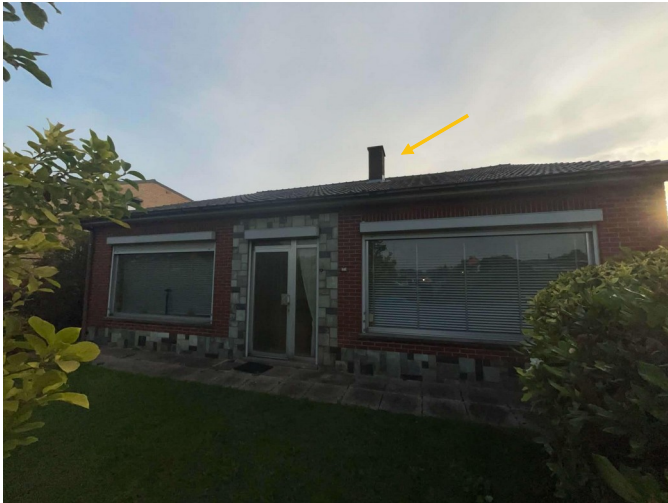
Situeringsfoto

**Reden:** Het te onderzoeken materiaal situeert zich hoger dan 3,50 m te rekenen vanaf een veilige ondergrond

**Uitleg van de asbestdeskundige:** De binnenzijde van de schouw kon niet geïnspecteerd worden. Ook van buitenaf was inspectie onmogelijk omwille van de hoogte(hoger dan 3.5m). Asbestverdachte toepassingen kunnen aanwezig zijn. Dit betreft een beperking op middellange termijn.

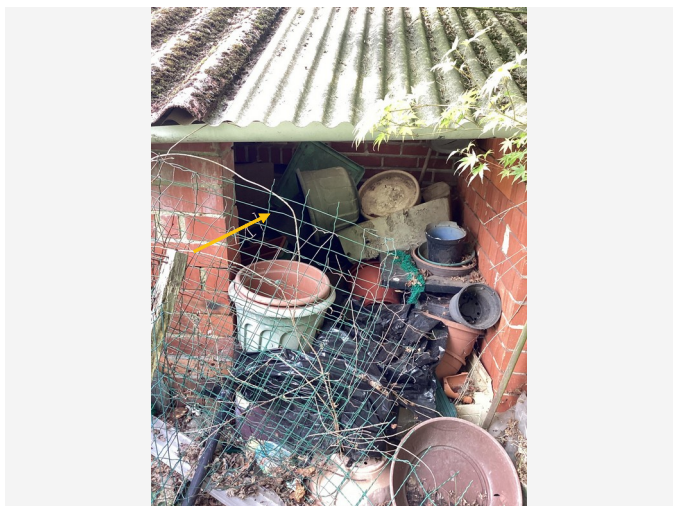
*Situeringsfoto*

**Reden:** Materiaal in opslag

**Uitleg van de asbestdeskundige:** Er is materiaal in opslag in het bergkotje achter de garage, wegens te weinig hulp kan de eigenaar dit niet op een korte termijn opruimen en word hiervoor een beperkingsfiche van middellange termijn voor opgemaakt.

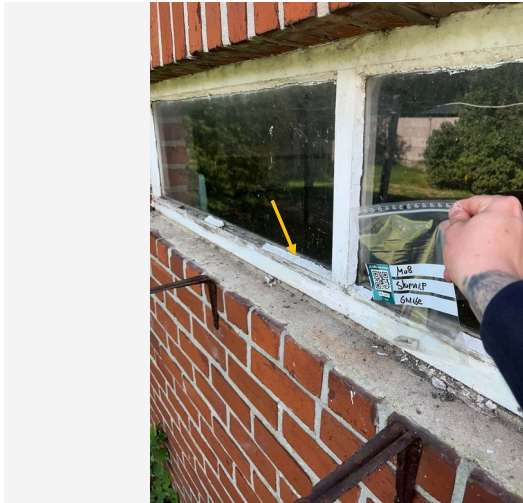
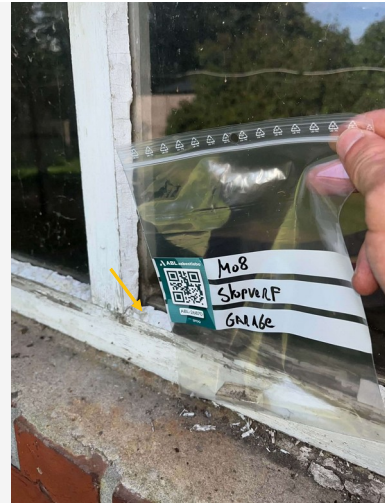
Overzichtsfoto

## Fiche 20: Stopverf/ verf (Garage - Buiten)

Geen asbest
