# Asbestinventarisatattest

Henri Dunantstraat 34, 3620 Lanaken

Attestnummer : 20260909-000374.000

Uitgegeven op : 09.09.2026

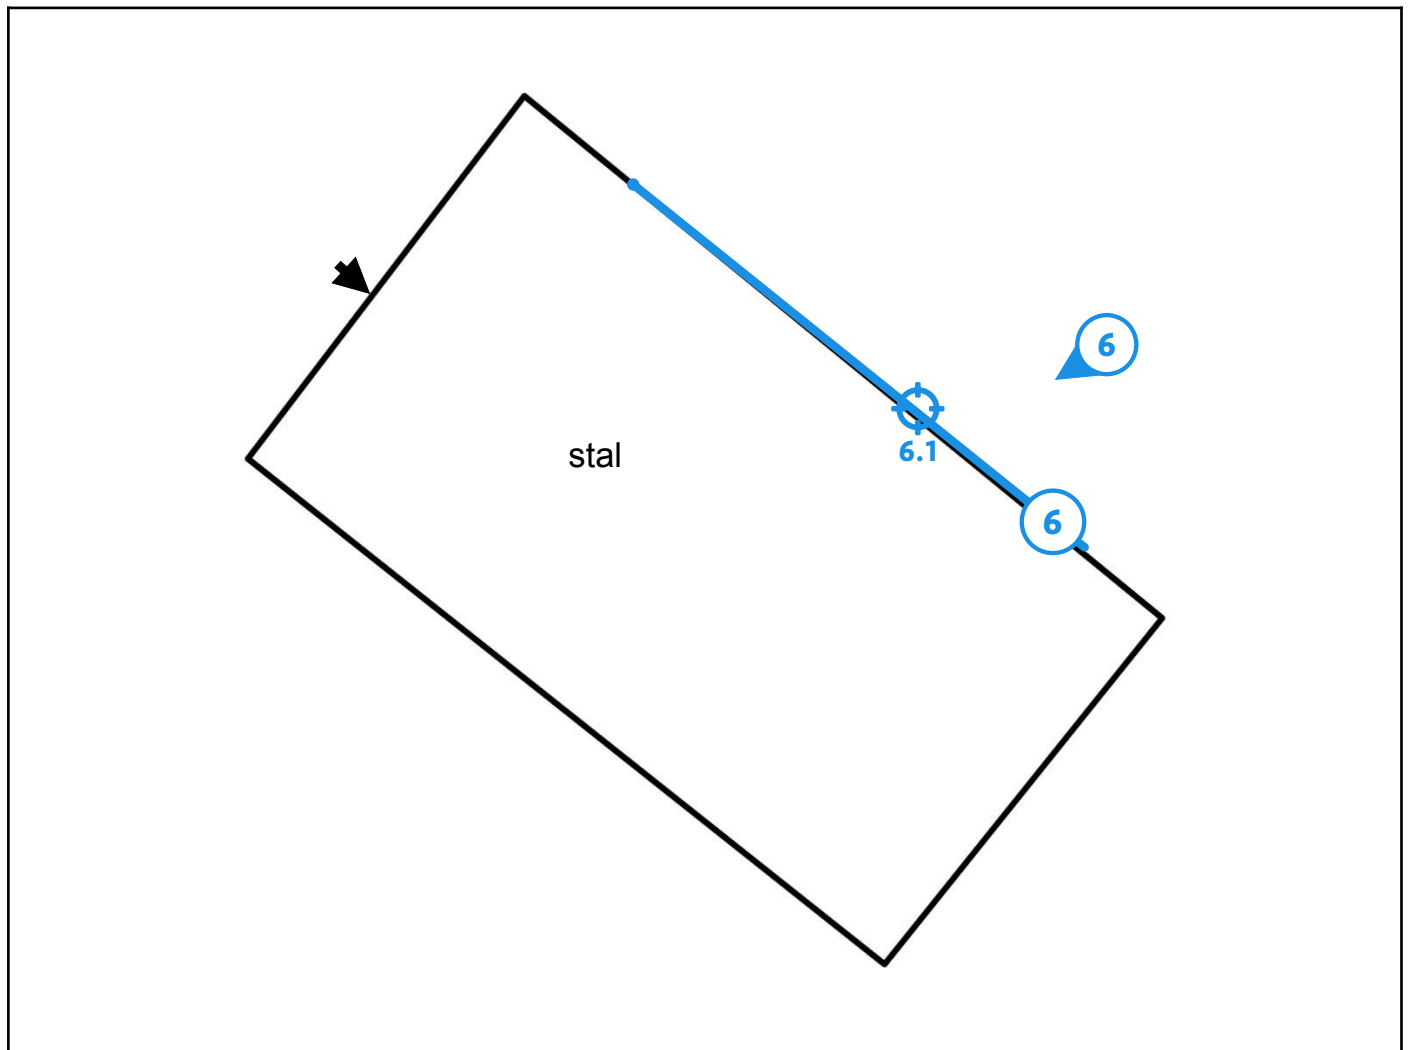
## Plan 2.1: stal plan

| Beschrijving | Type | Actie |
|---|---|---|
| 1. Dak stal in golfplaten (cement) | Asbestmateriaal | <a href="#">Verwijderen</a> |
