Asbestinventarisatetest

Schipperstraat 16/5, 3620 Lanaken

Attestnummer : 20260611-000372.000

Uitgegeven op : 11.06.2026

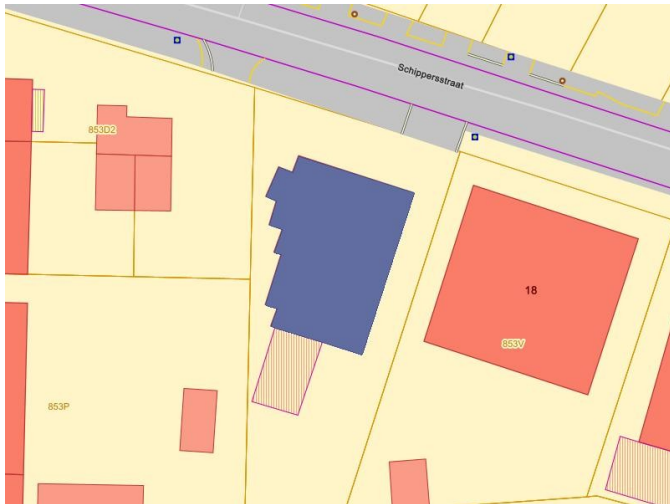
Zone 1: Hoofdgebouw

- 0 Asbestmaterialen
- 0 Beperkingen
- 0 Uitsluitingen
- 0 Roerende goederen
- 0 Puin, steenslag, (water)bodem
- 1 Advies
- 3 Geen asbest
