Asbestinventarisatetest

Bilzerweg 19, 3665 As

Attestnummer : 20250813-000306.000

Uitgegeven op : 13.08.2025

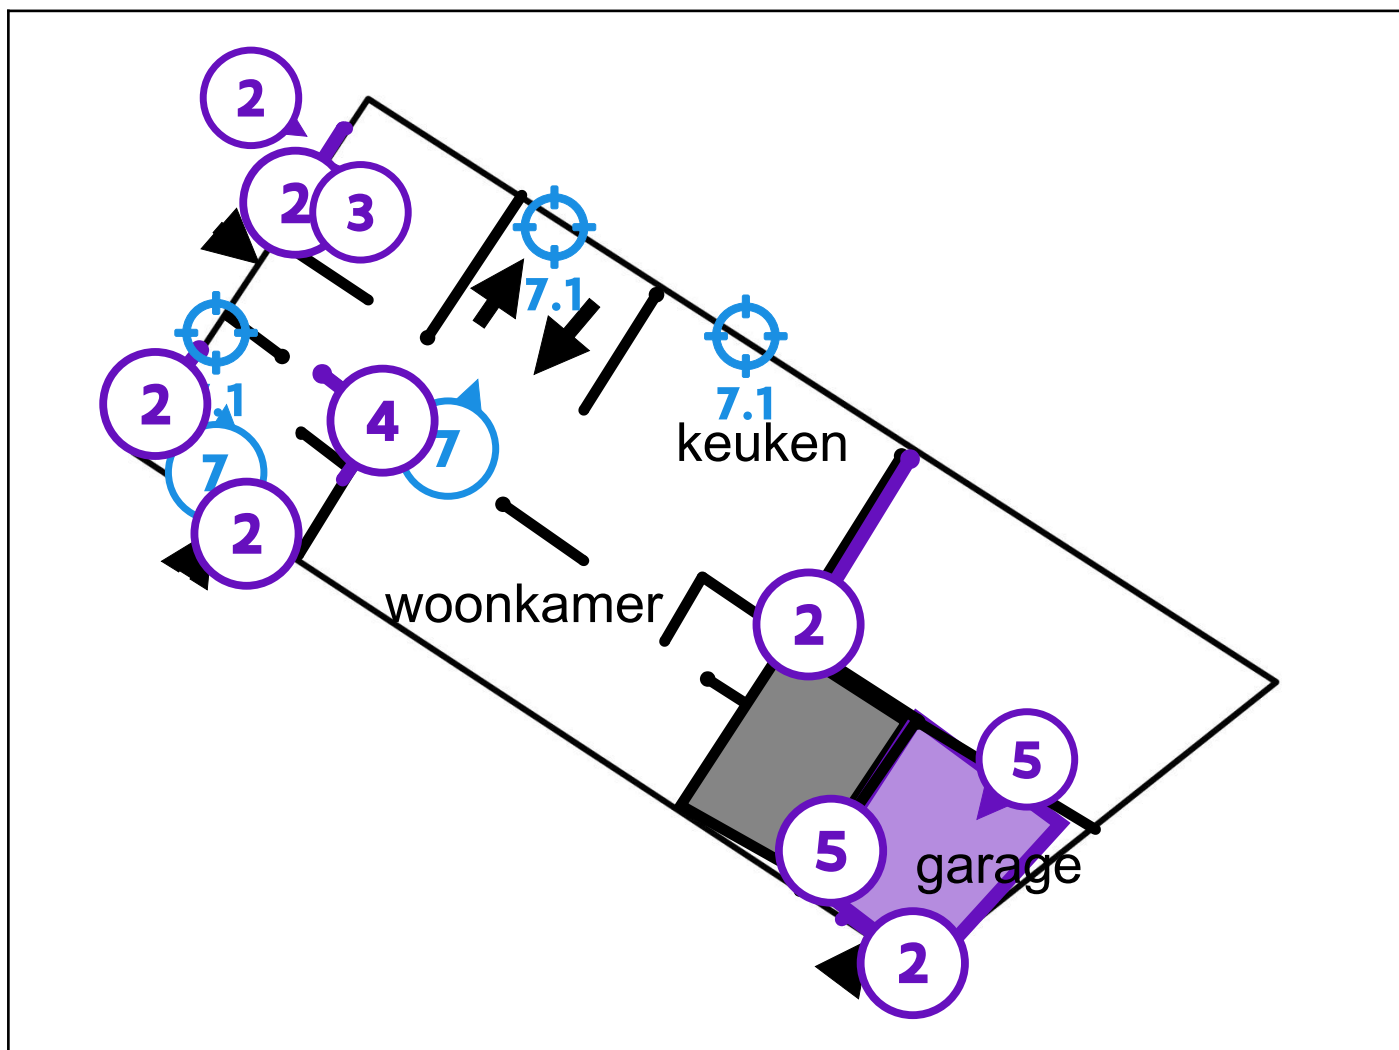
Plan 1.1: nv0

Beschrijving	Type	Actie
2. siliconen ramen	Advies	-
3. raamtabletten in natuursteen	Advies	-
4. eventuele tegelijm achter wandtegels badkamer en douche	Advies	-
5. garage	Advies	-
7. pleister wanden	Geen asbest	-
7.1 Code: c361	Mengmonster	-

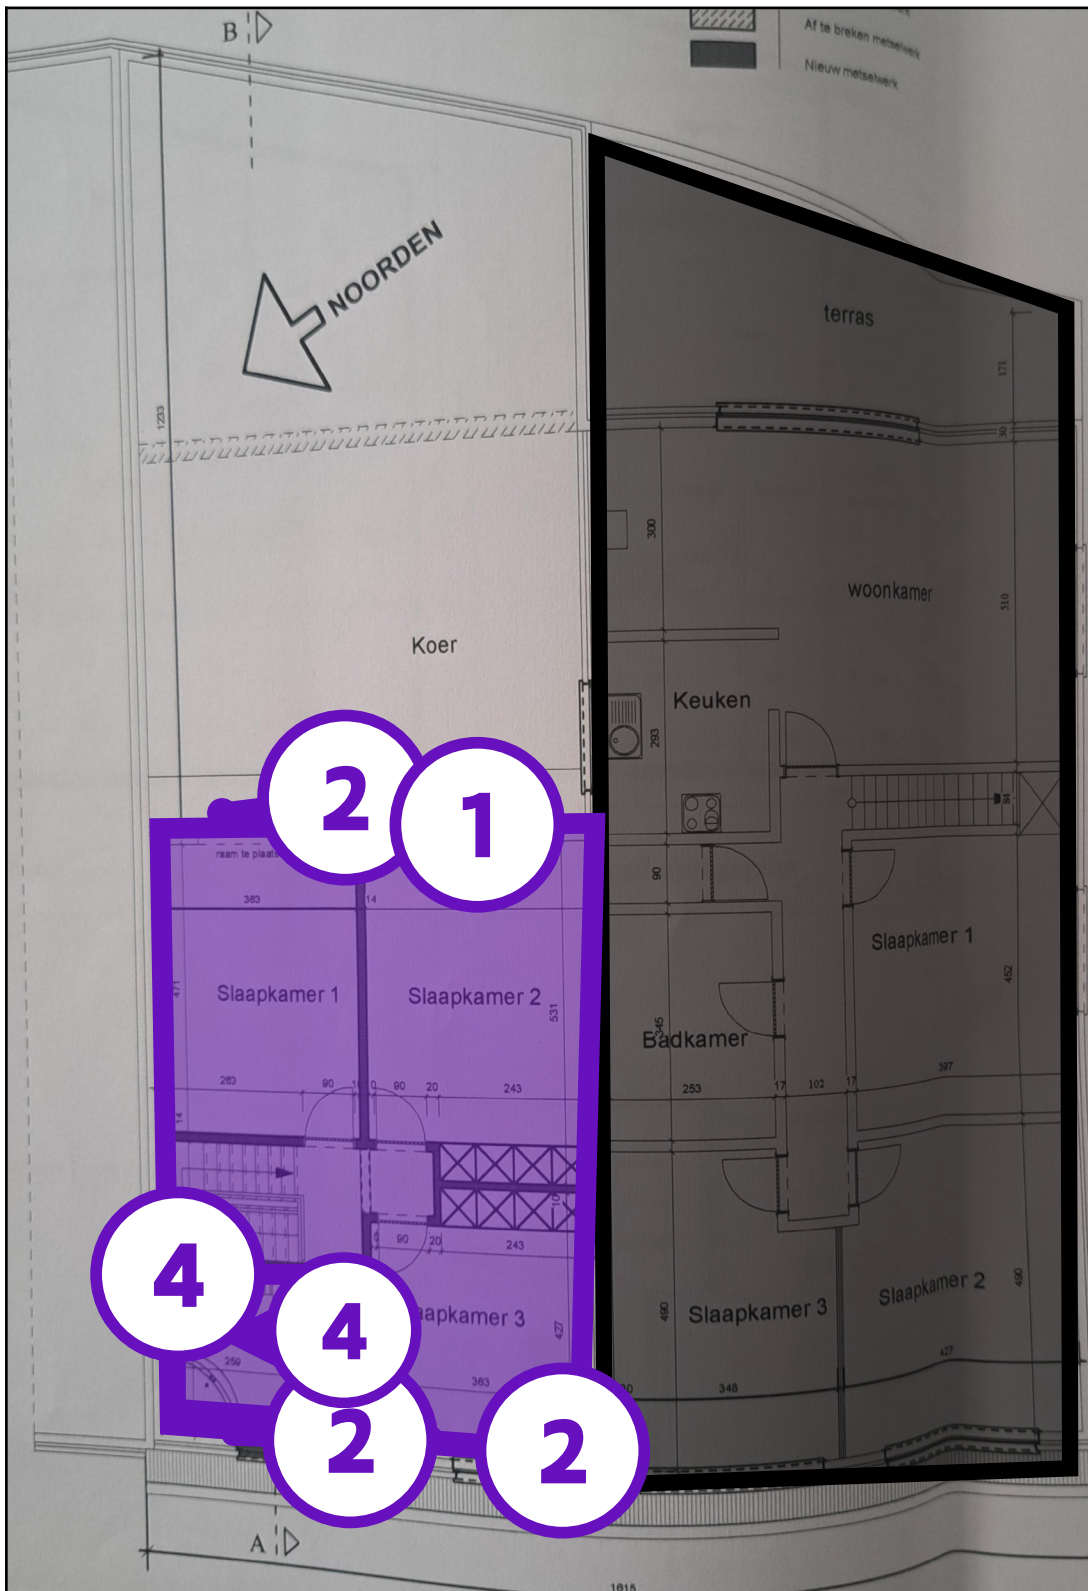
Plan 1.2: nv1

1. plafonds in gipskartonplaten	Advies	-
2. siliconen ramen	Advies	-
4. eventuele tegellijm achter wandtegels badkamer en douche	Advies	-

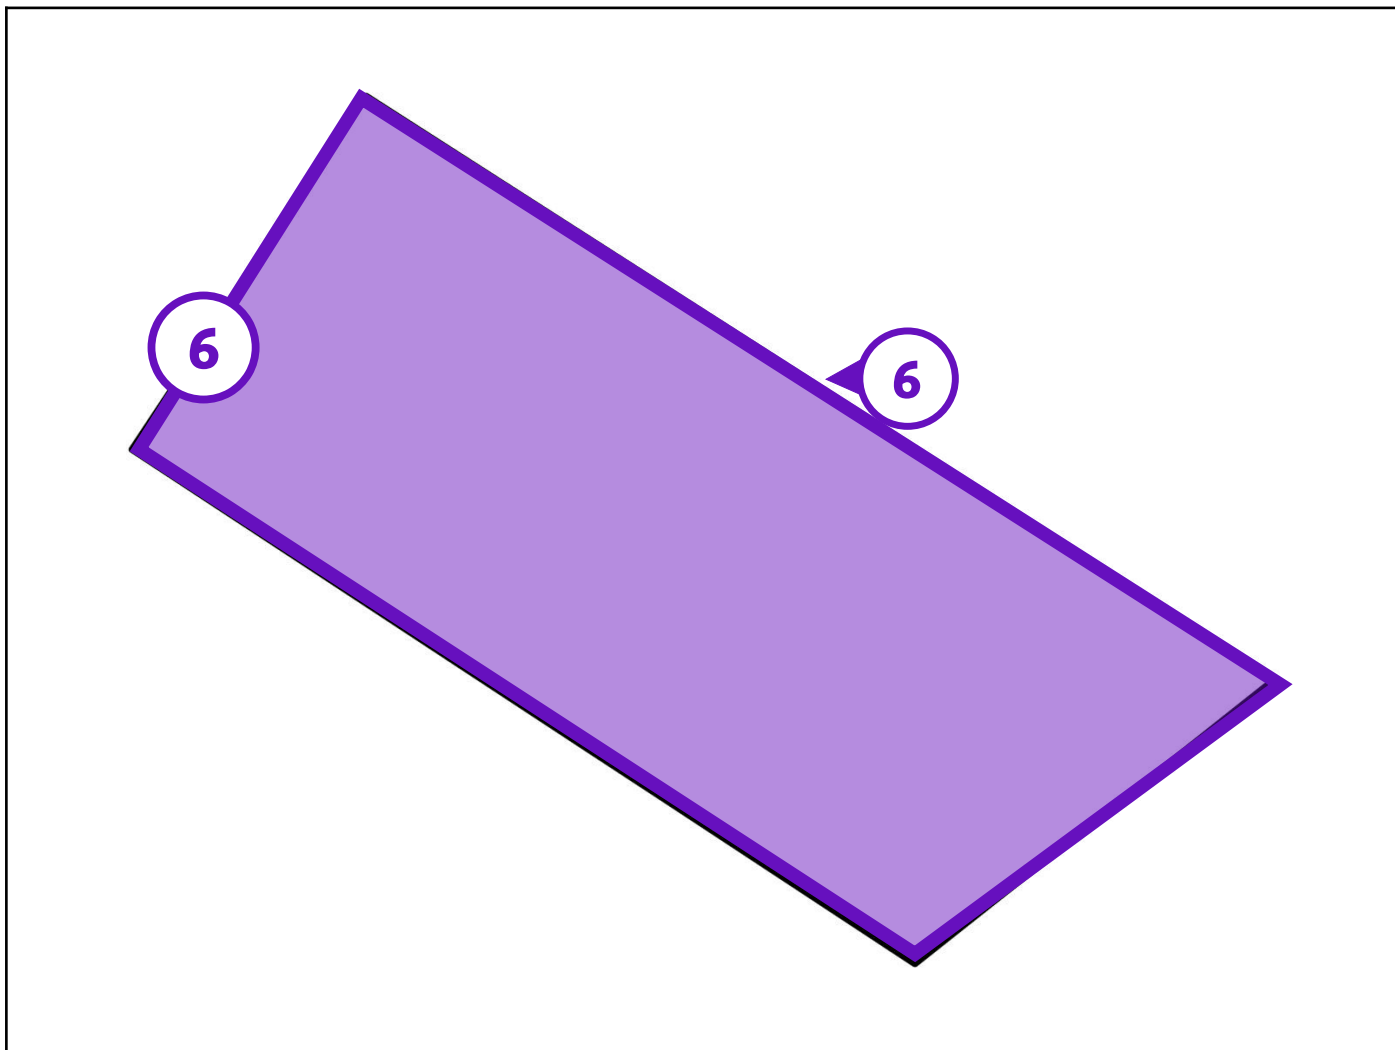
Plan 1.3: dakenplan

Beschrijving	Type	Actie
6. Onderdak van de woning is uit doek	Advies	-

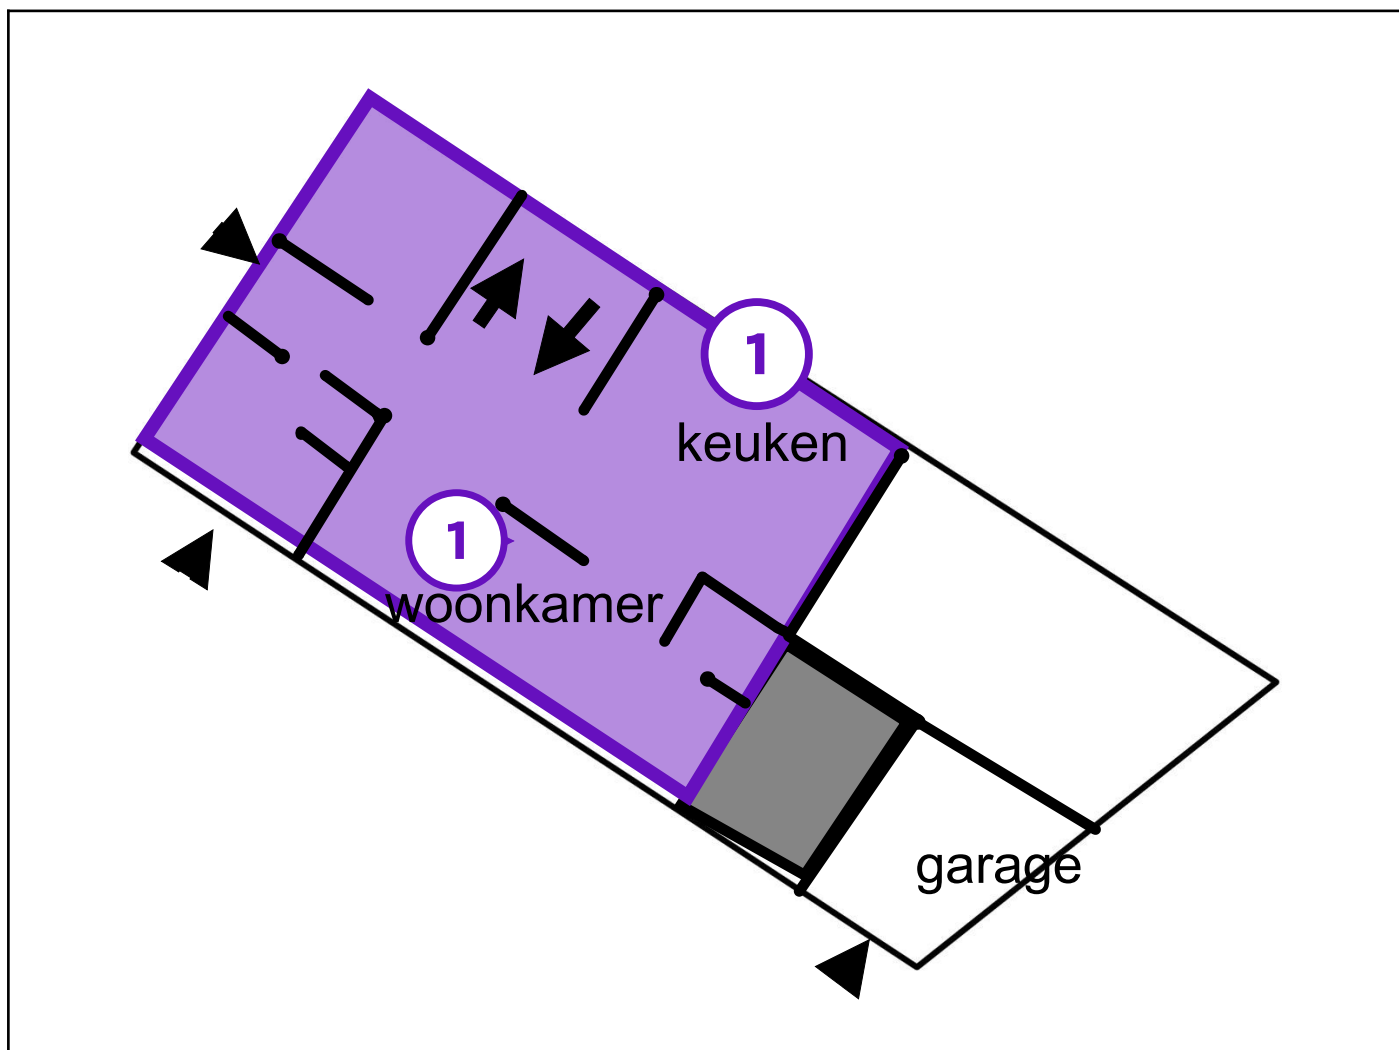
Plan 1.4: nv0

Beschrijving	Type	Actie
1. plafonds in gipskartonplaten	Advies	-
