Asbestinventarisatetest

Bodestraat 1/1, 3620 Lanaken

Attestnummer : 20250819-000280.000

Uitgegeven op : 19.08.2025

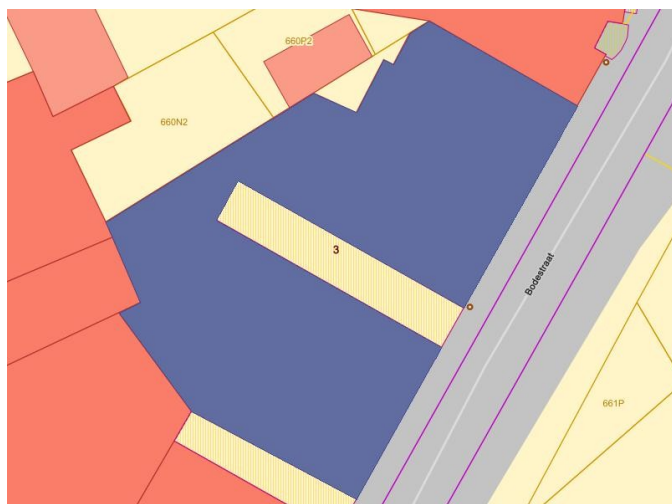
Zone 1: Hoofdgebouw

- 0 Asbestmaterialen
- 0 Beperkingen
- 0 Uitsluitingen
- 0 Roerende goederen
- 0 Puin, steenslag, (water)bodem
- 4 Adviezen**
- 1 Geen asbest**
