Asbestinventarisatetest

Grenadiersweg 4, 3770 Riemst

Attestnummer : 20241105-000227.000

Uitgegeven op : 05.11.2024

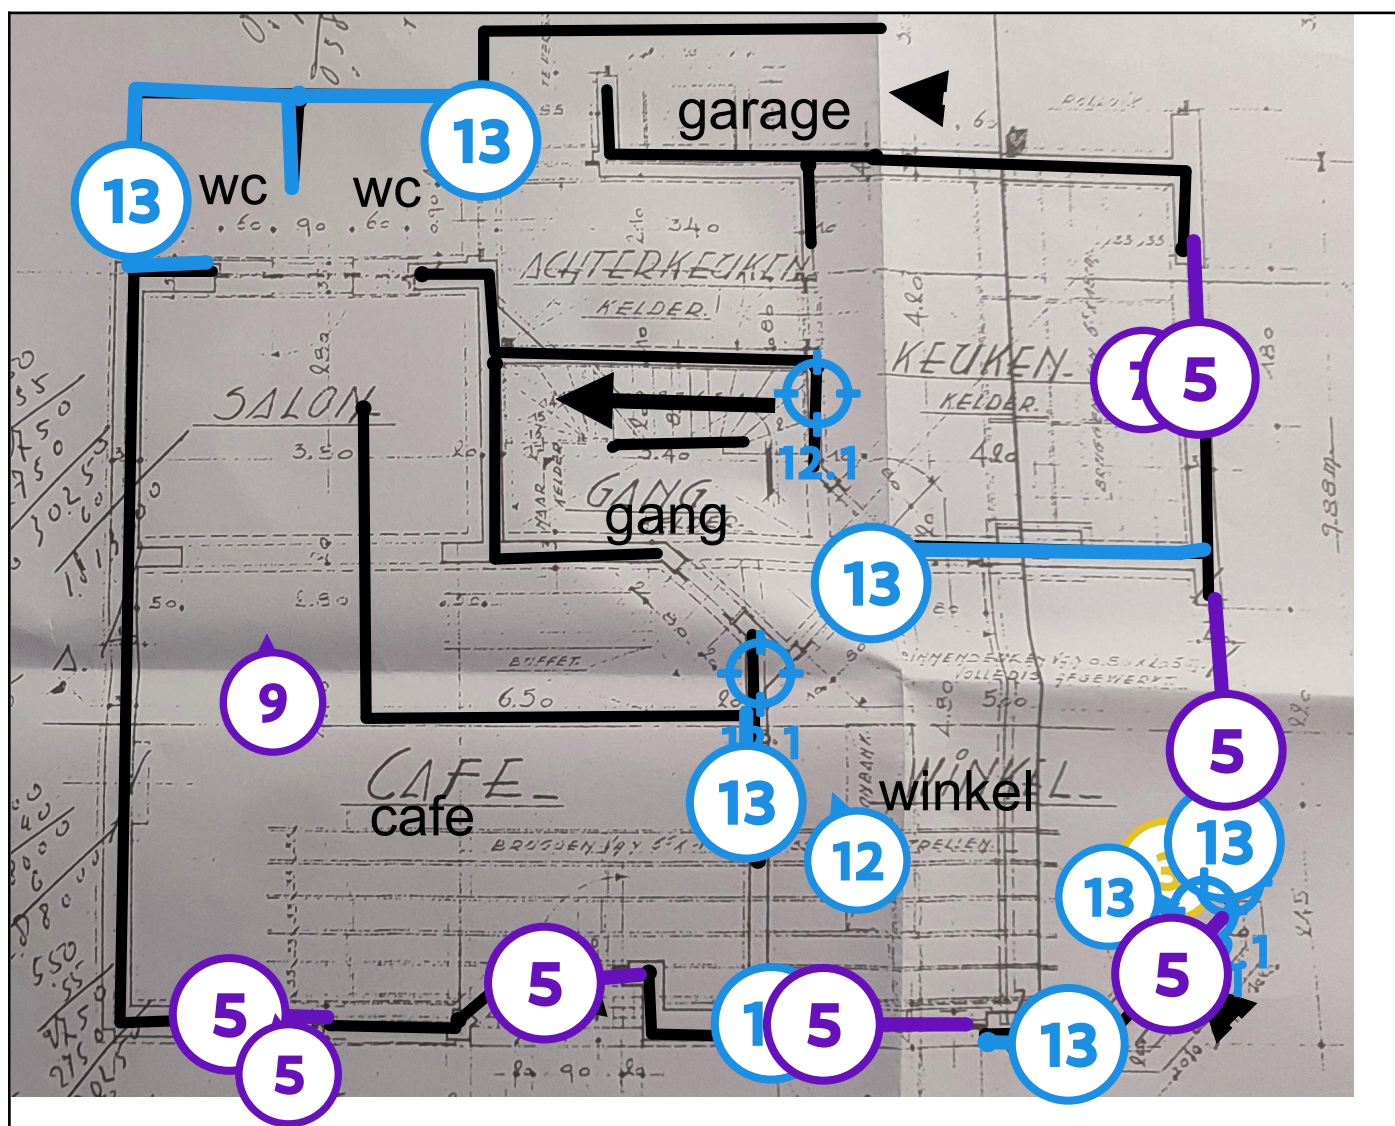
Plan 1.1: nvo

Beschrijving	Type	Actie
3. bakeliet meterkast	Asbestmateriaal	Zorgvuldig beheren
5. siliconen ramen	Advies	-
7. raamtabletten in natuursteen	Advies	-
9. plafonds in gipskartonplaten en pvc tegels	Advies	-
12. pleister wanden	Geen asbest	-
12.1 Code: r002519599	Mengmonster	-

13. lijm achter wandtegels winkel , badkamer en wc en keuken	Geen asbest	-
13.1 Code: r002519533	Puntmonster	-

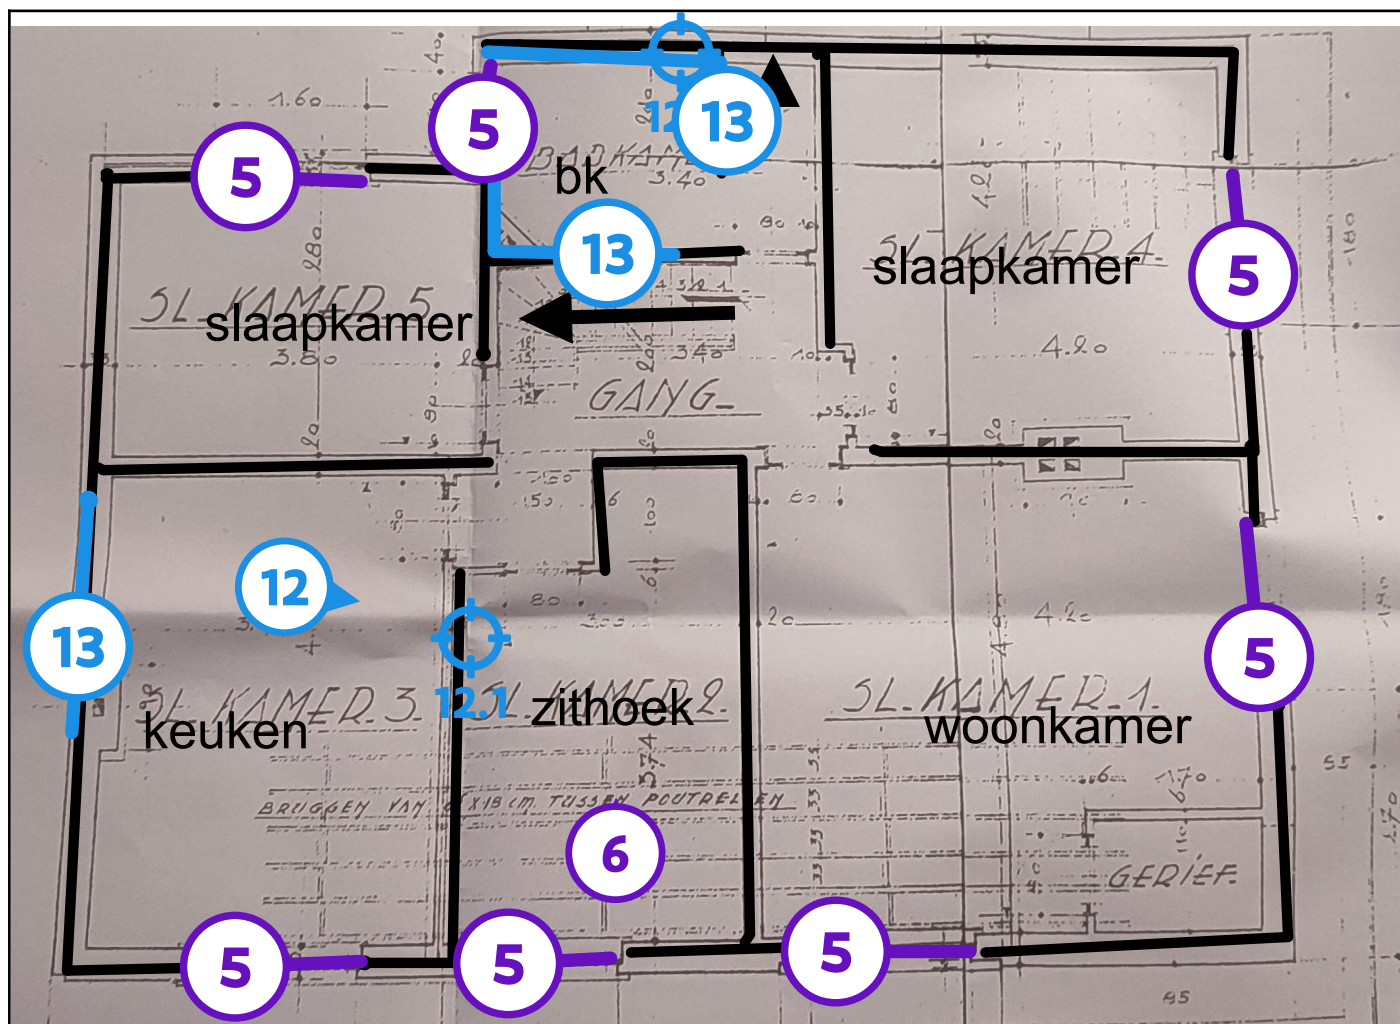
Plan 1.2: nv1

Beschrijving	Type	Actie
5. siliconen ramen	Advies	-
6. vloerbekledingen en onderliggende lijm	Advies	-
12. pleister wanden	Geen asbest	-
12.1 Code: r002519599	Mengmonster	-
13. lijm achter wandtegels winkel , badkamer en wc en keuken	Geen asbest	-

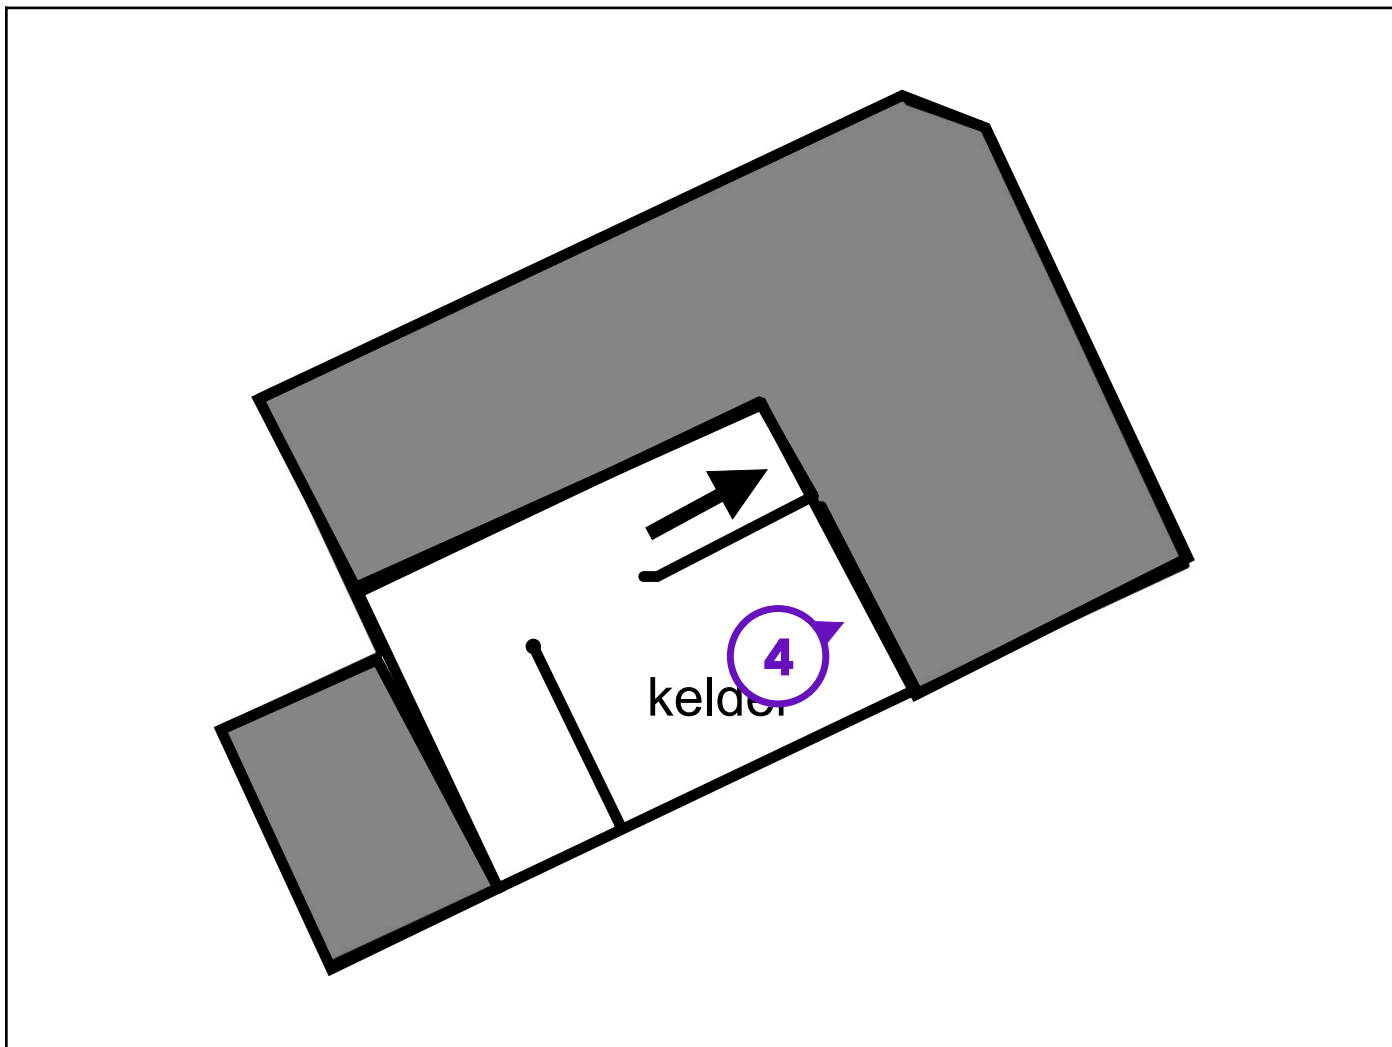
Plan 1.4: kelder

Beschrijving	Type	Actie
4. kelder	Advies	-

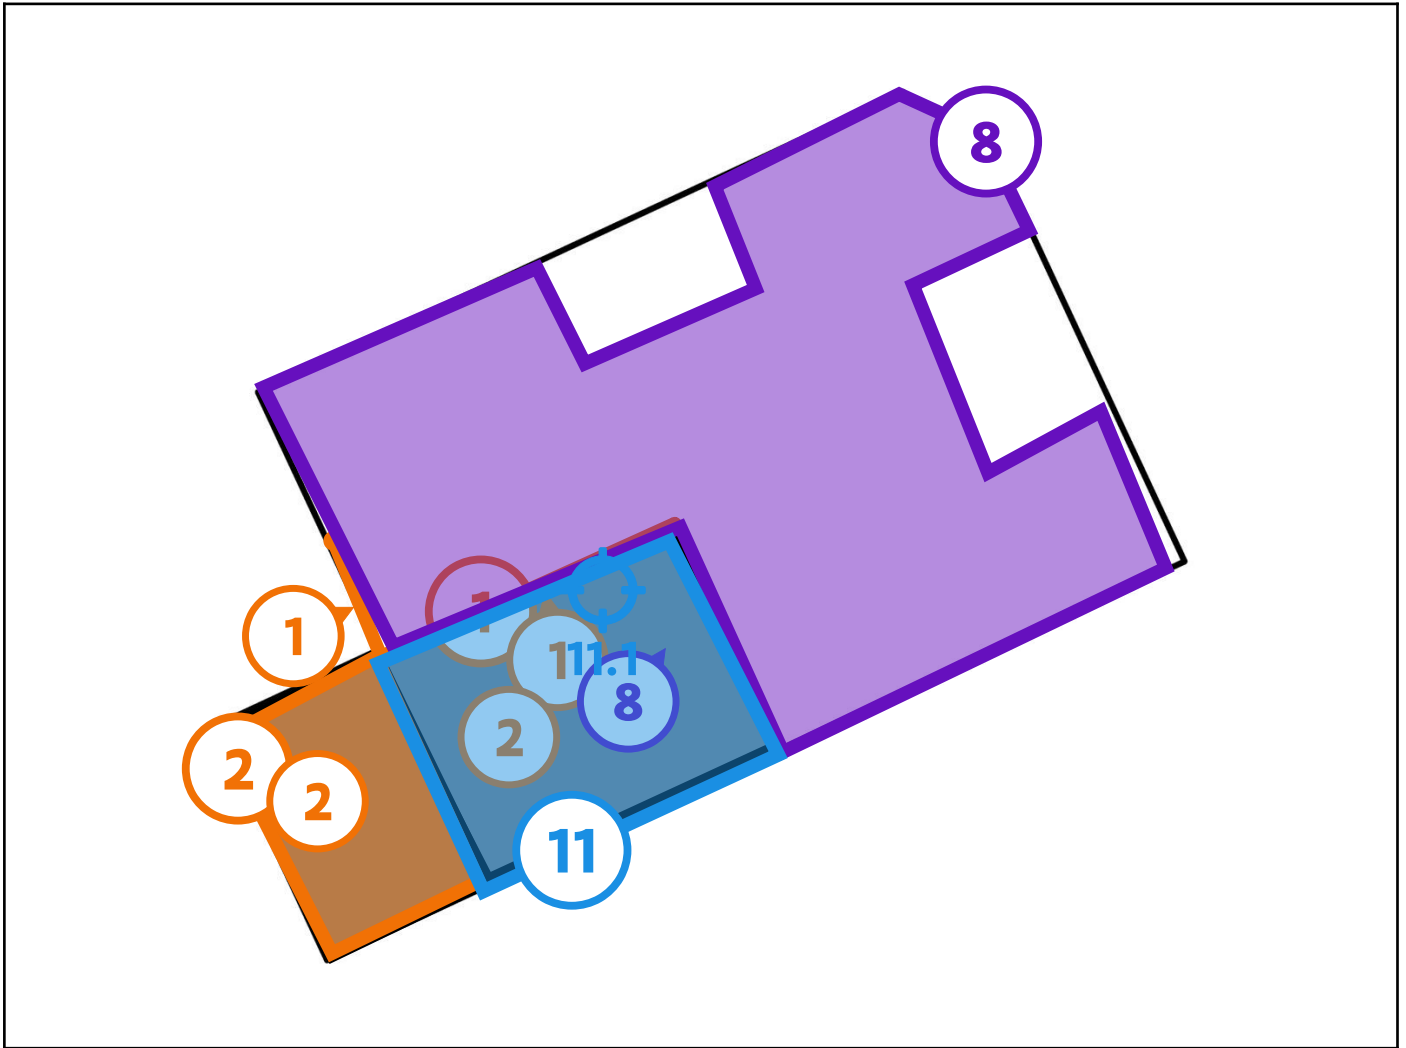
Plan 1.5: dakenplan

Beschrijving	Type	Actie
1. kunstleien boord op het plat dak achterbouw	Asbestmateriaal	Verwijderen
2. golfplaten dakbedekking garage	Asbestmateriaal	Verwijderen
8. onderdak woning	Advies	-
11. roofing dak achterbouw	Geen asbest	-
11.1 Code: r002448373	Puntmonster	-
