# Asbestinventarisatetest

O.L. Vrouwestraat 7, 3620 Lanaken

Attestnummer : **20260929-000476.000**

Uitgegeven op : **29.09.2026**

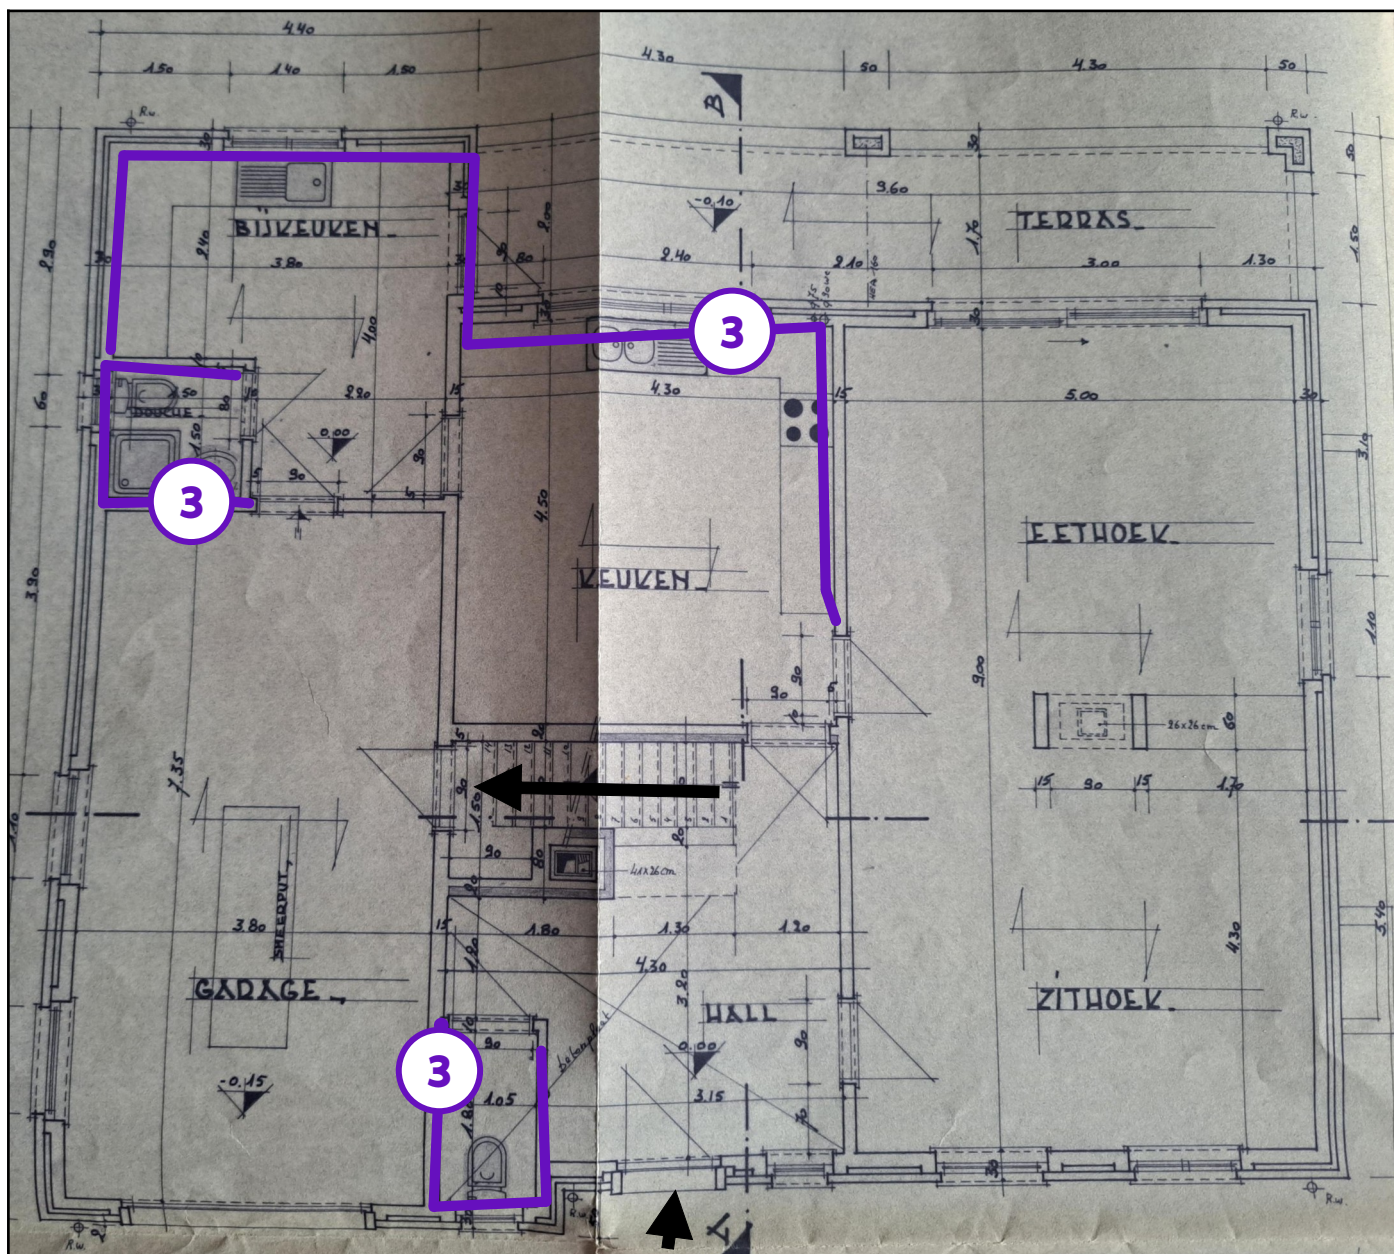
## Plan 1.5: nv0 kopie

| Beschrijving | Type | Actie |
|---|---|---|
| 3. eventuele tegellijn achter wandtegels badkamer en wc en wasplaats | Advies | - |
