Asbestinventarisatetest

Steenweg 20, 3621 Lanaken

Attestnummer : 20241018-000319.000

Uitgegeven op : 18.10.2024

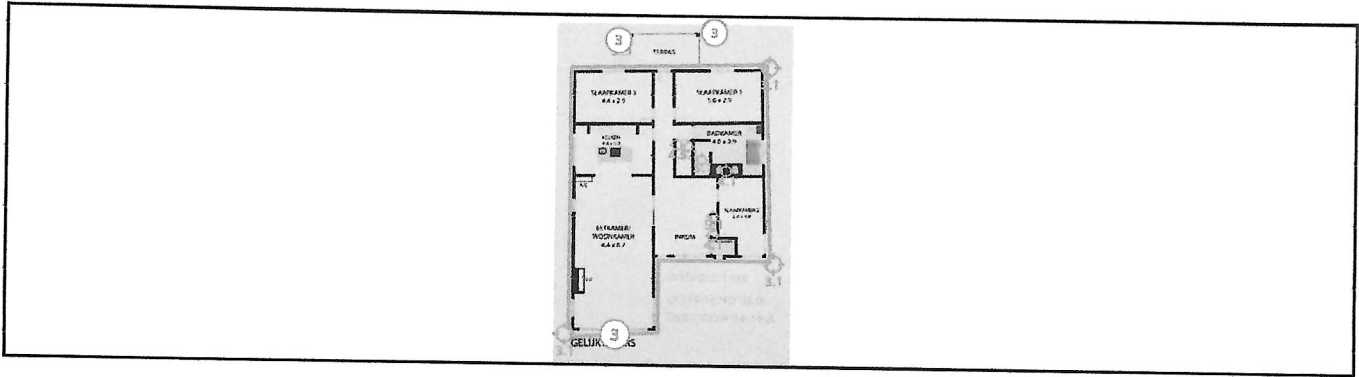
Plan 1.1: Gelijkvloers

Beschrijving	Type	Actie
2. Vensterbanken en dorpels	Advies	-
3. Crepi gevel	Geen asbest	-
3.1 Code: MM04	Mengmonster	-
4. Pleisterwerk muren	Geen asbest	-
4.1 Code: MM01	Mengmonster	-
5. Pleisterwerk plafond	Geen asbest	-
5.1 Code: MM02	Mengmonster	-

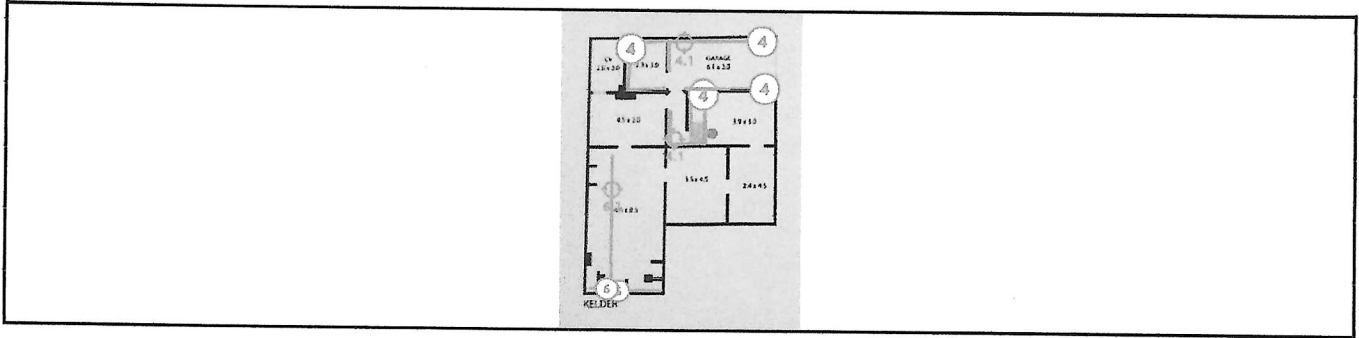
Plan 1.2: Kelder

Beschrijving	Type	Actie
4. Pleisterwerk muren	Geen asbest	-
4.1 Code: MM01	Mengmonster	-
6. Bitumen leidingisolatie	Geen asbest	-
6.1 Code: MM03	Puntmonster	-

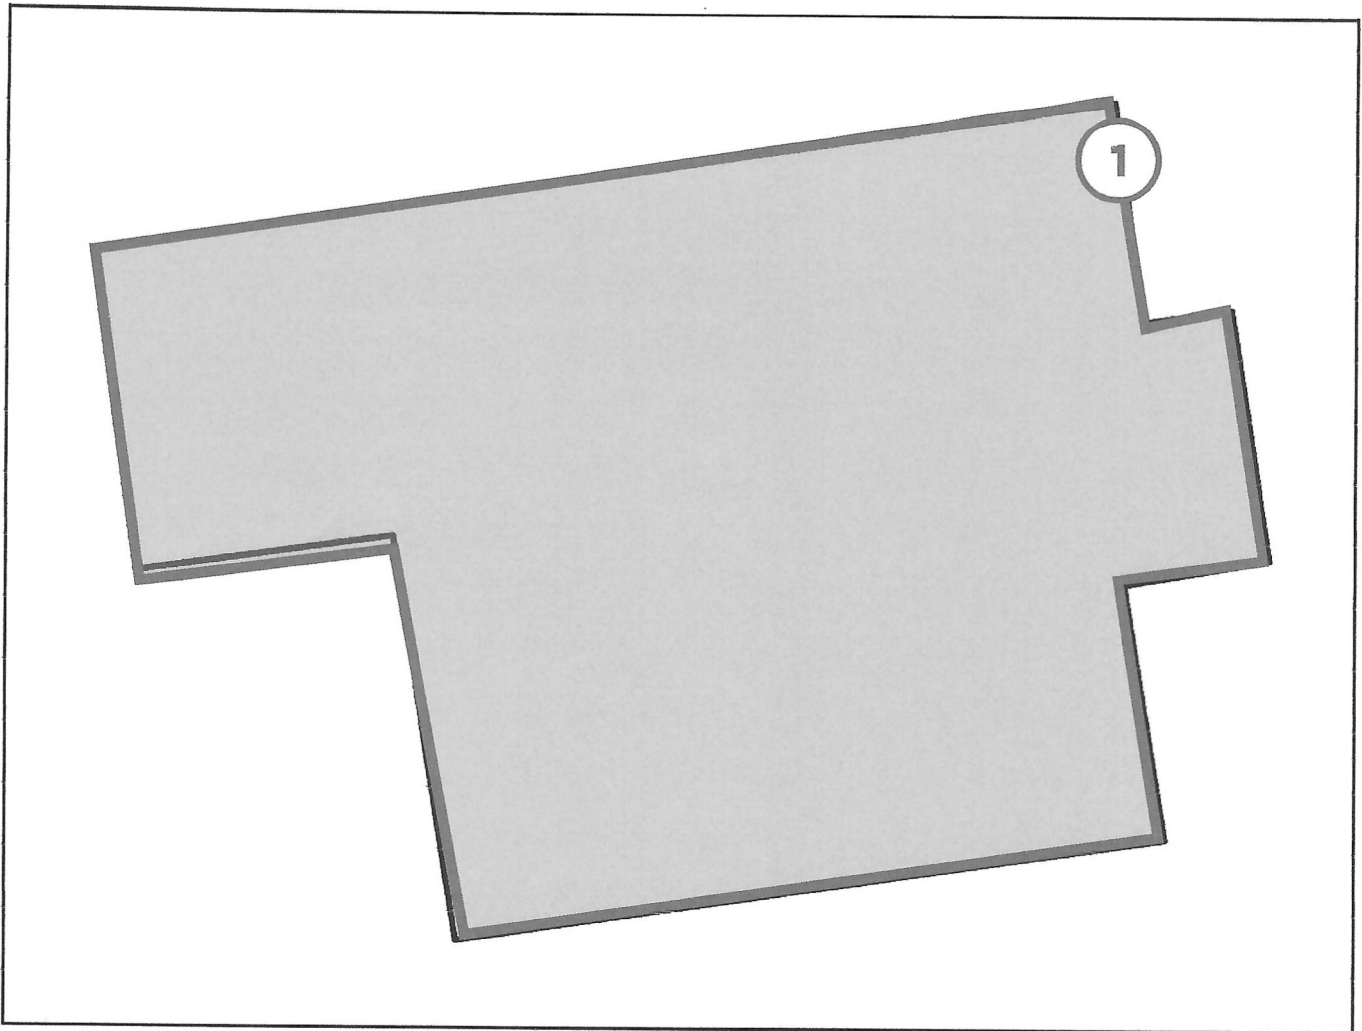
Plan 1.3: Zolder

Beschrijving	Type	Actie
1. Onderdak	Advies	-
