# Asbestinventarisatetest

Seringenstraat 12, 3620 Lanaken

Attestnummer : **20250911-000337.000**

Uitgegeven op : **11.09.2025**

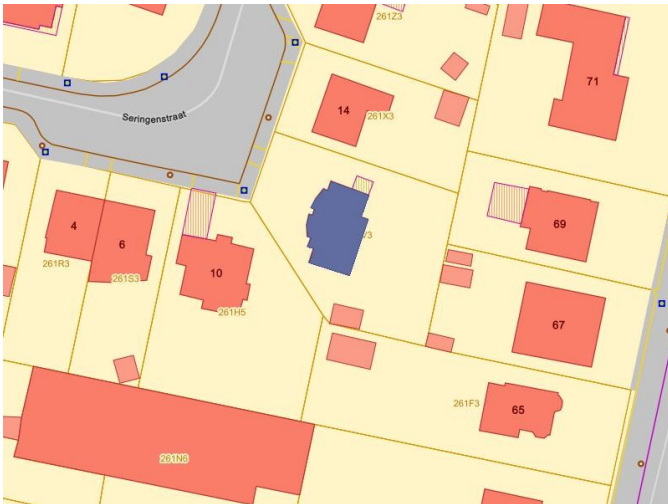
## Zone 1: Hoofdgebouw

- 0 Asbestmaterialen
- 0 Beperkingen
- 0 Uitsluitingen
- 0 Roerende goederen
- 0 Puin, steenslag, (water)bodem
- 5 Adviezen
- 3 Geen asbest

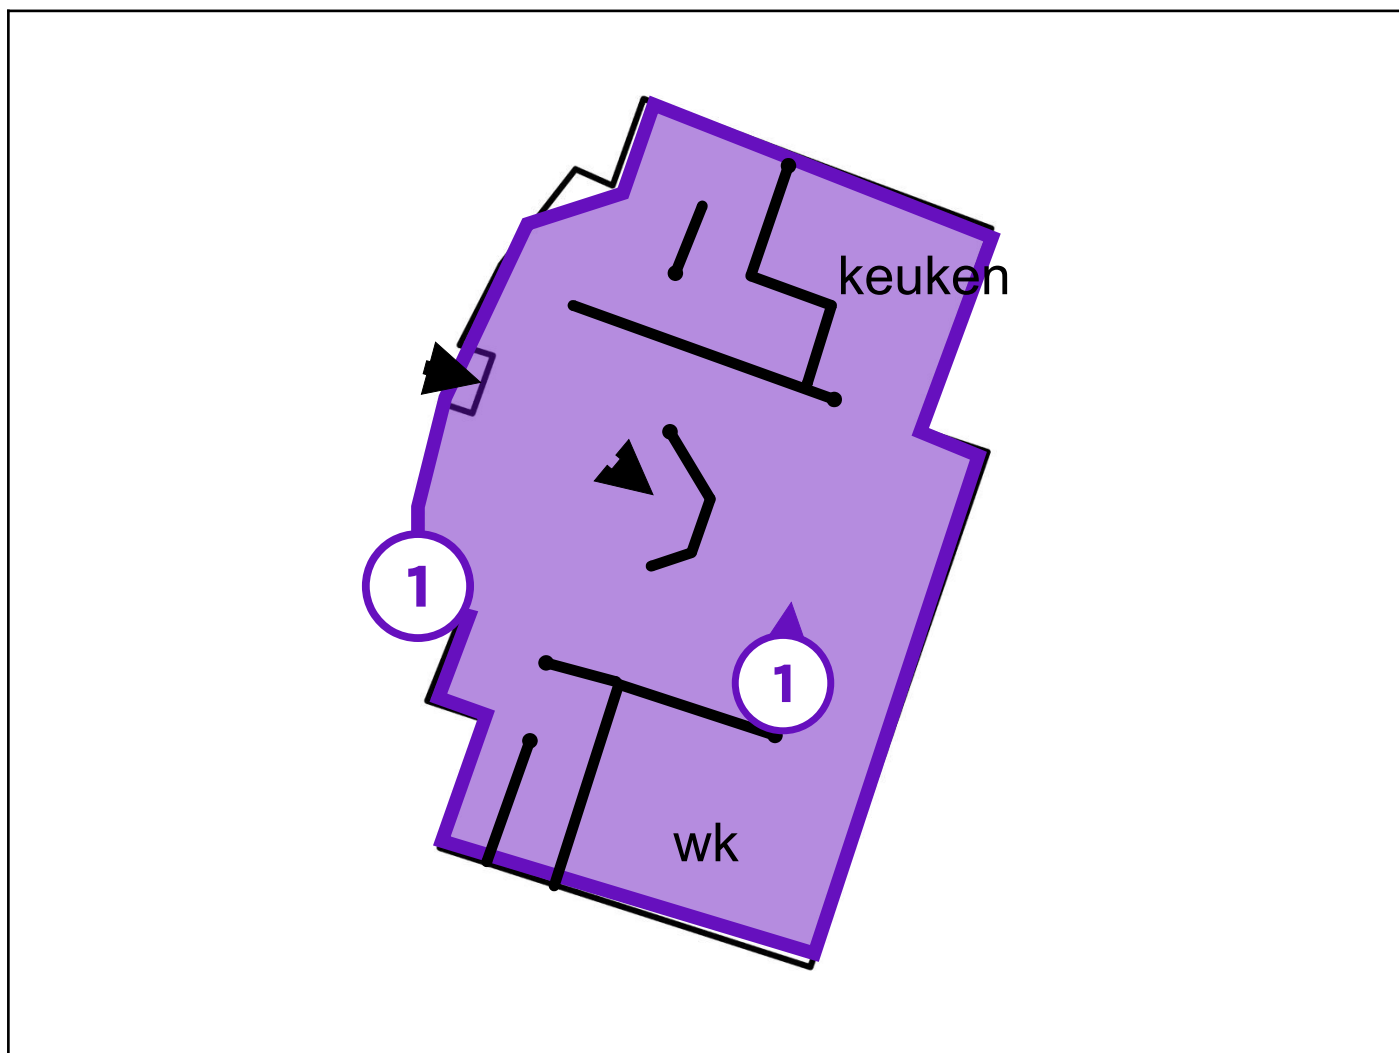
## Plan 1.4: nv0

| Beschrijving | Type | Actie |
|---|---|---|
| 1. plafonds in gipskartonplaten | Advies | - |

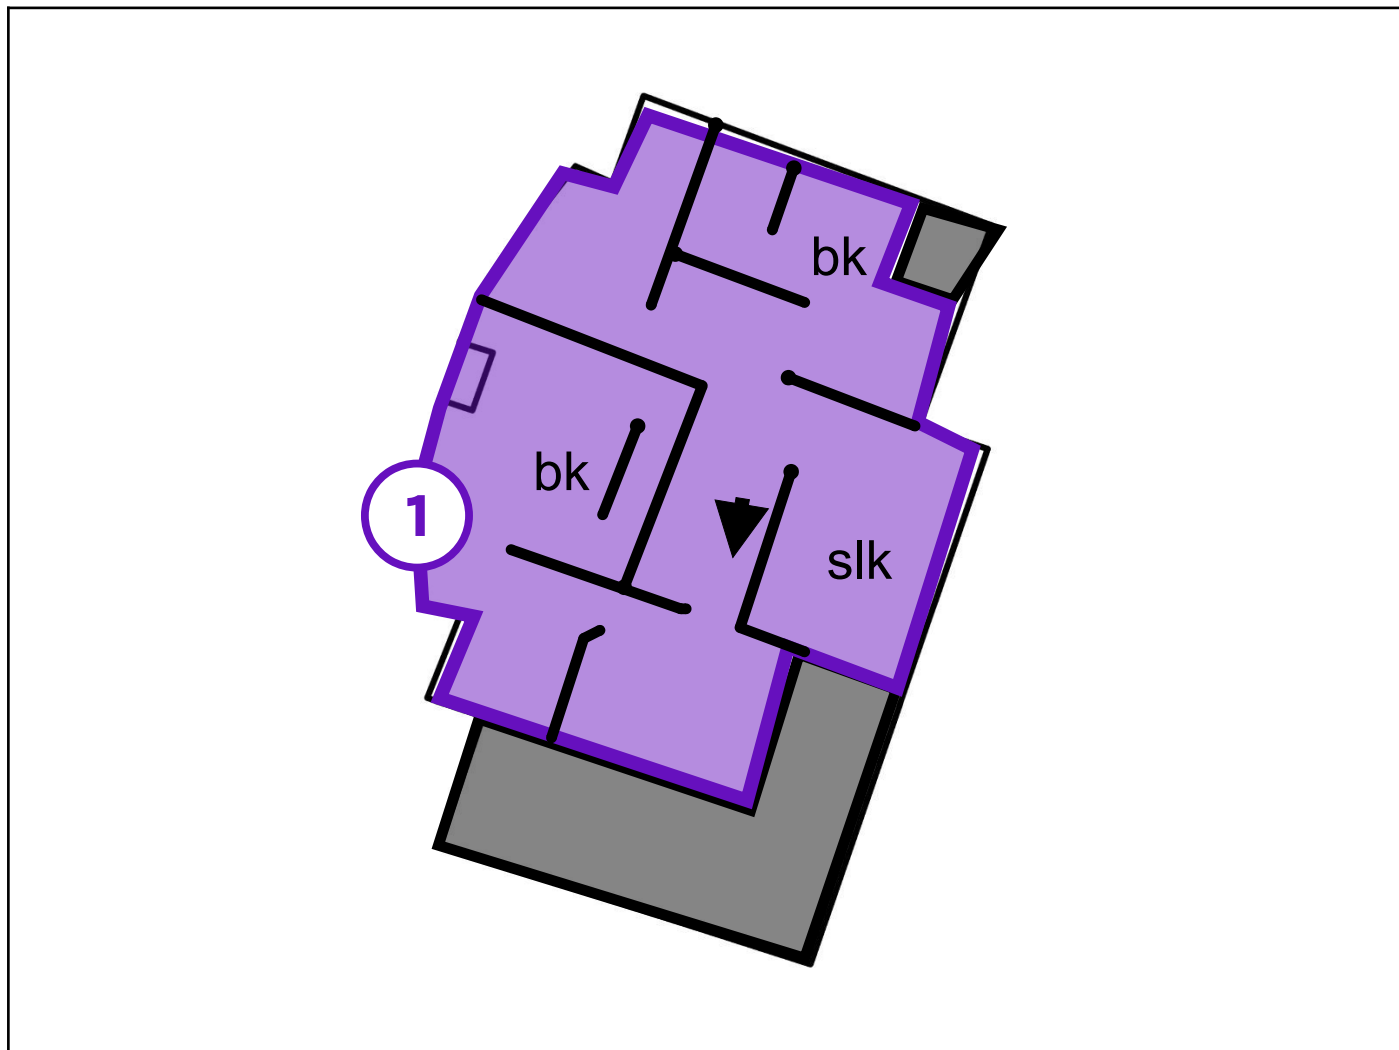
## Plan 1.5: nv1

| Beschrijving | Type | Actie |
|---|---|---|
| 1. plafonds in gipskartonplaten | Advies | - |

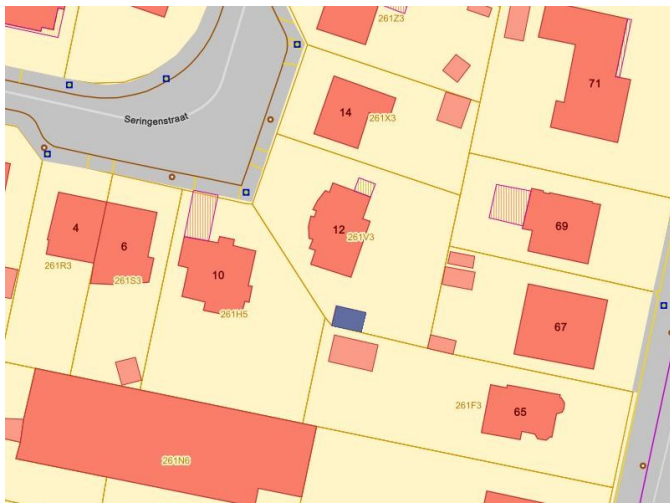
## Zone 2: Bijgebouw

- 0 Asbestmaterialen
- 0 Beperkingen
- 0 Uitsluitingen
- 0 Roerende goederen
- 0 Puin, steenslag, (water)bodem
- 0 Adviezen
- 1 Geen asbest**
