# Asbestinventarisatetest

Hoogstraat 76, 3690 Zutendaal

Attestnummer : 20251029-000233.000

**Niet-asbestveilig**

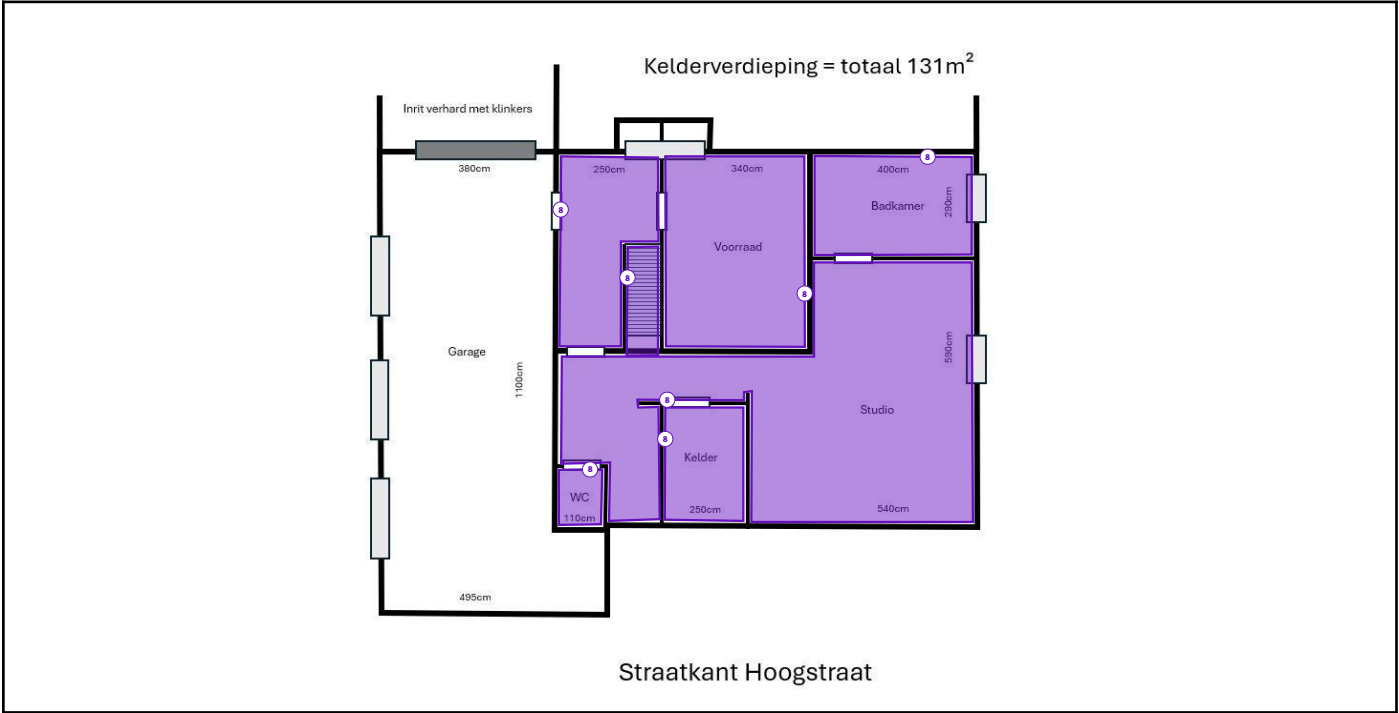
# Plan 1.2: Kelderplan

| Beschrijving | Type | Actie |
|---|---|---|
| 8. Vinyl vloerzeil kelderverdieping | Advies | - |

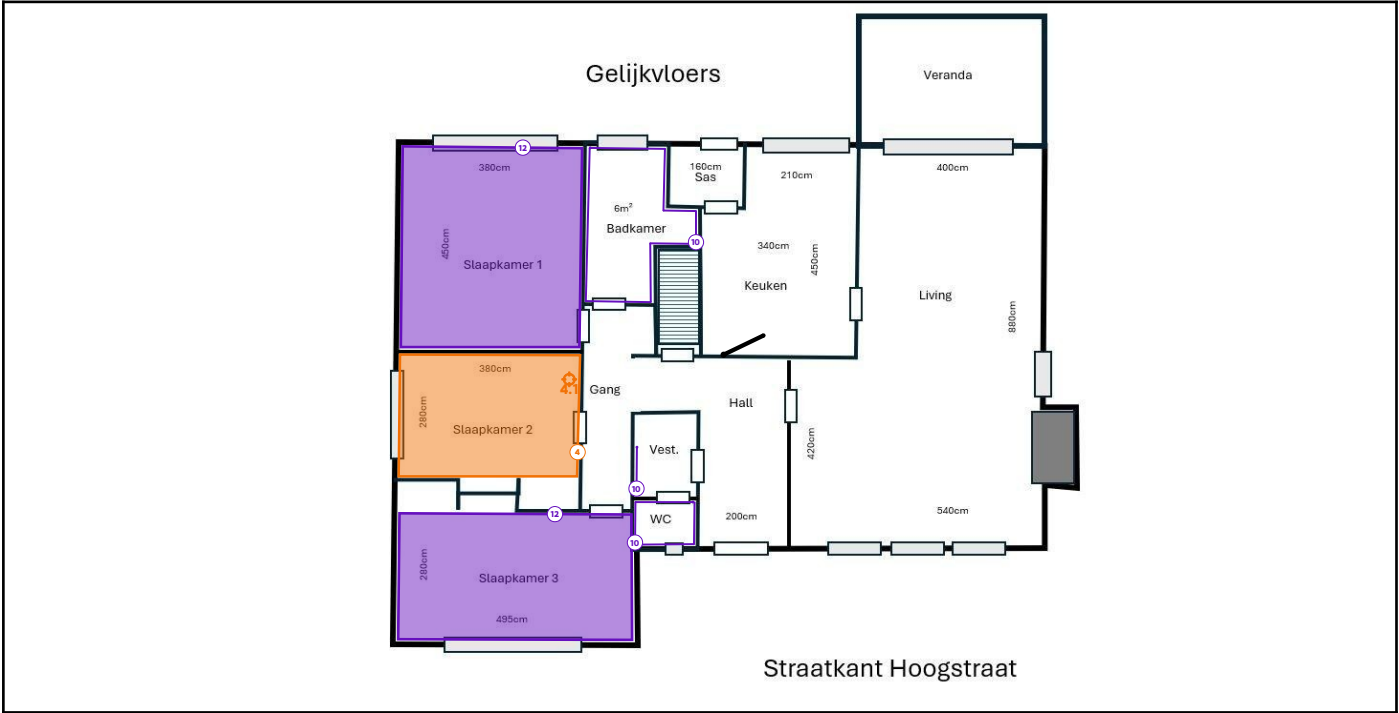
# Plan 1.4: Plan gelijkvloers

| Beschrijving | Type | Actie |
|---|---|---|
| 12. Vinyl vloerzeil slaapkamers | Advies | - |

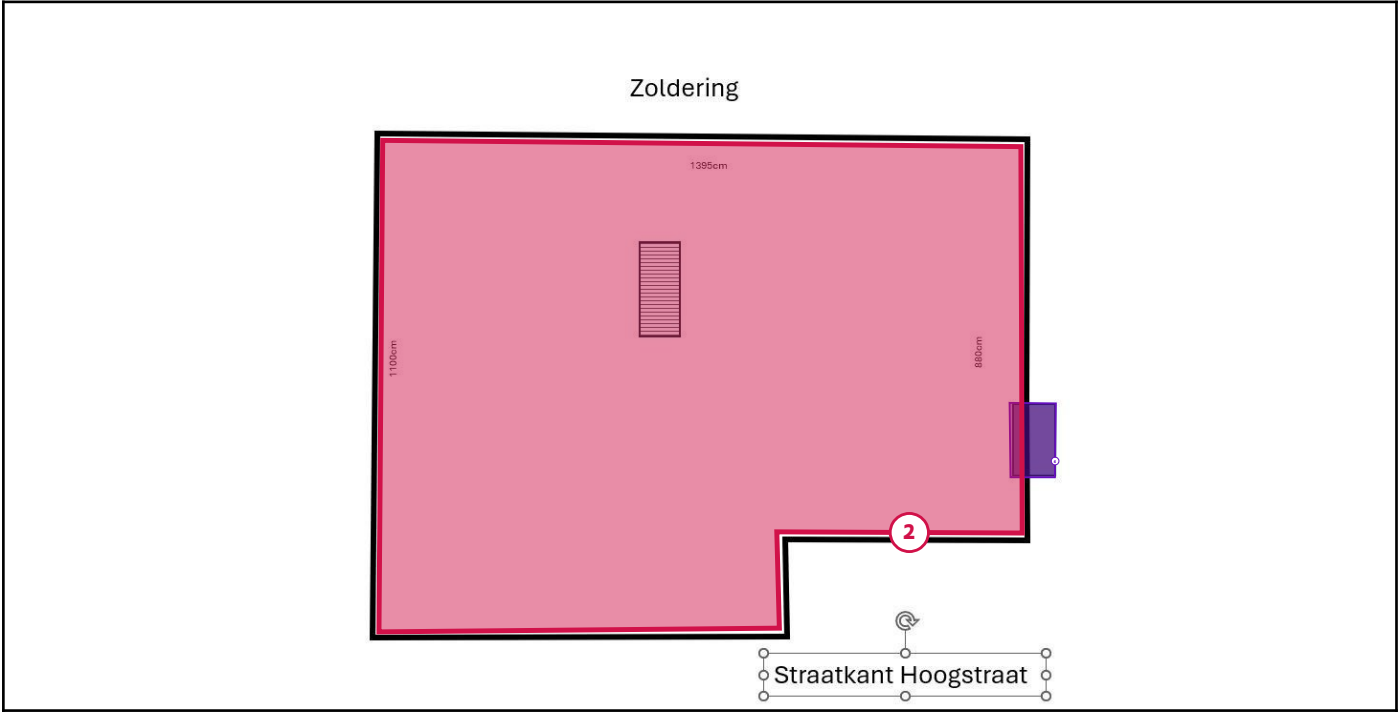
# Plan 1.6: Plan Zoldering

| Beschrijving | Type | Actie |
|---|---|---|
| 6. Schoorsteen haard | Beperking | - |

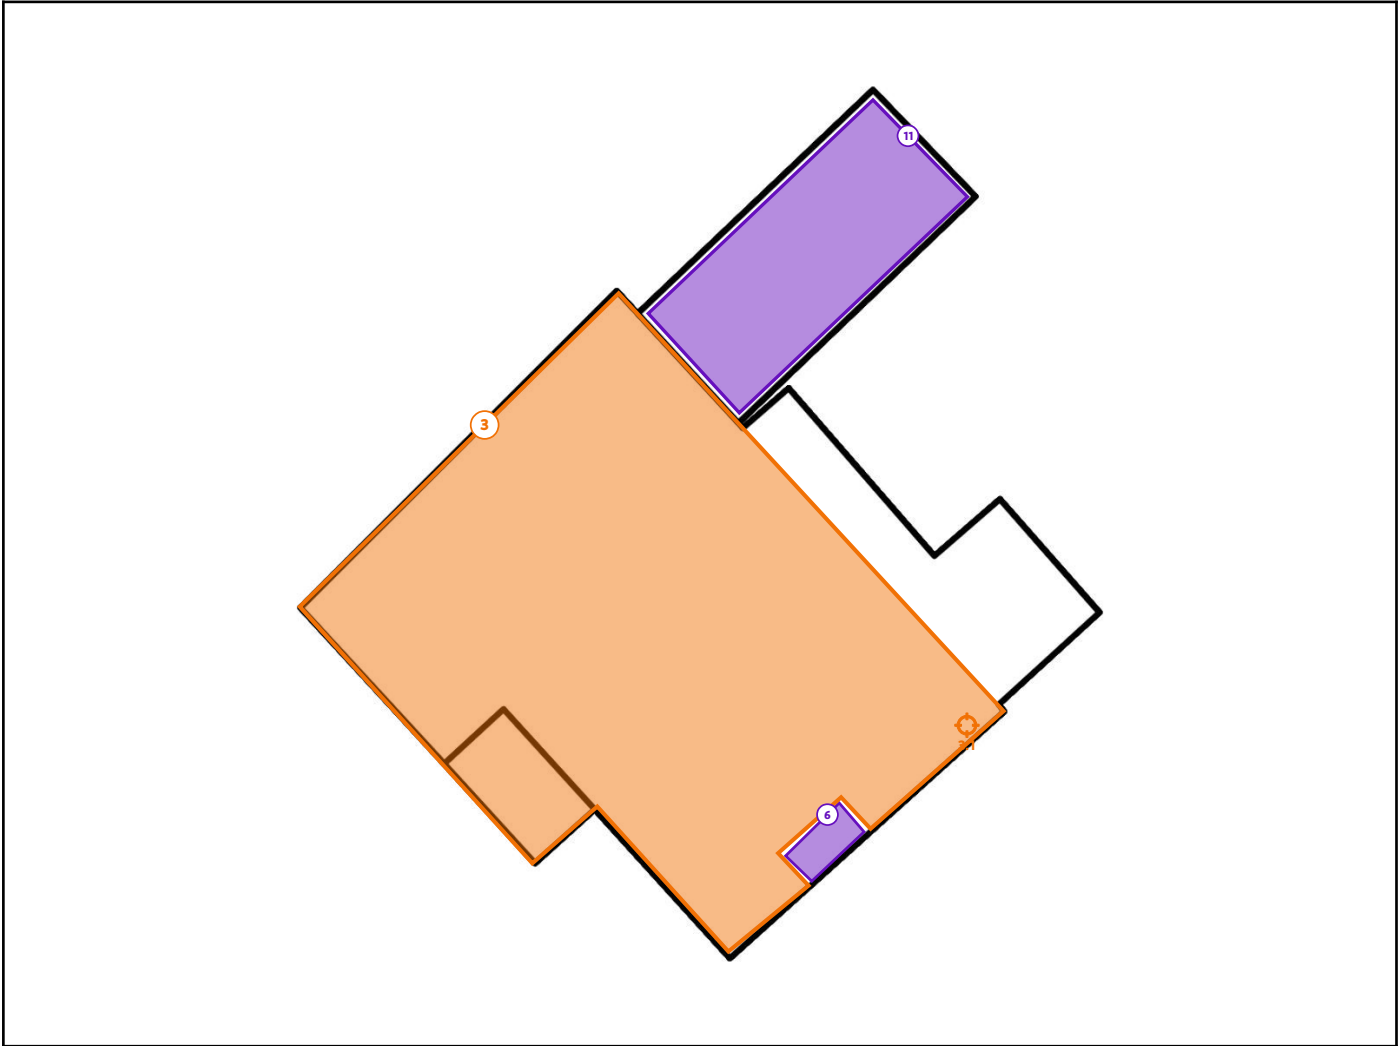
# Plan 1.8: Hoofdgebouw plan

| Beschrijving | Type | Actie |
|---|---|---|
| 11. Verharding verzonken inrit | Advies | - |

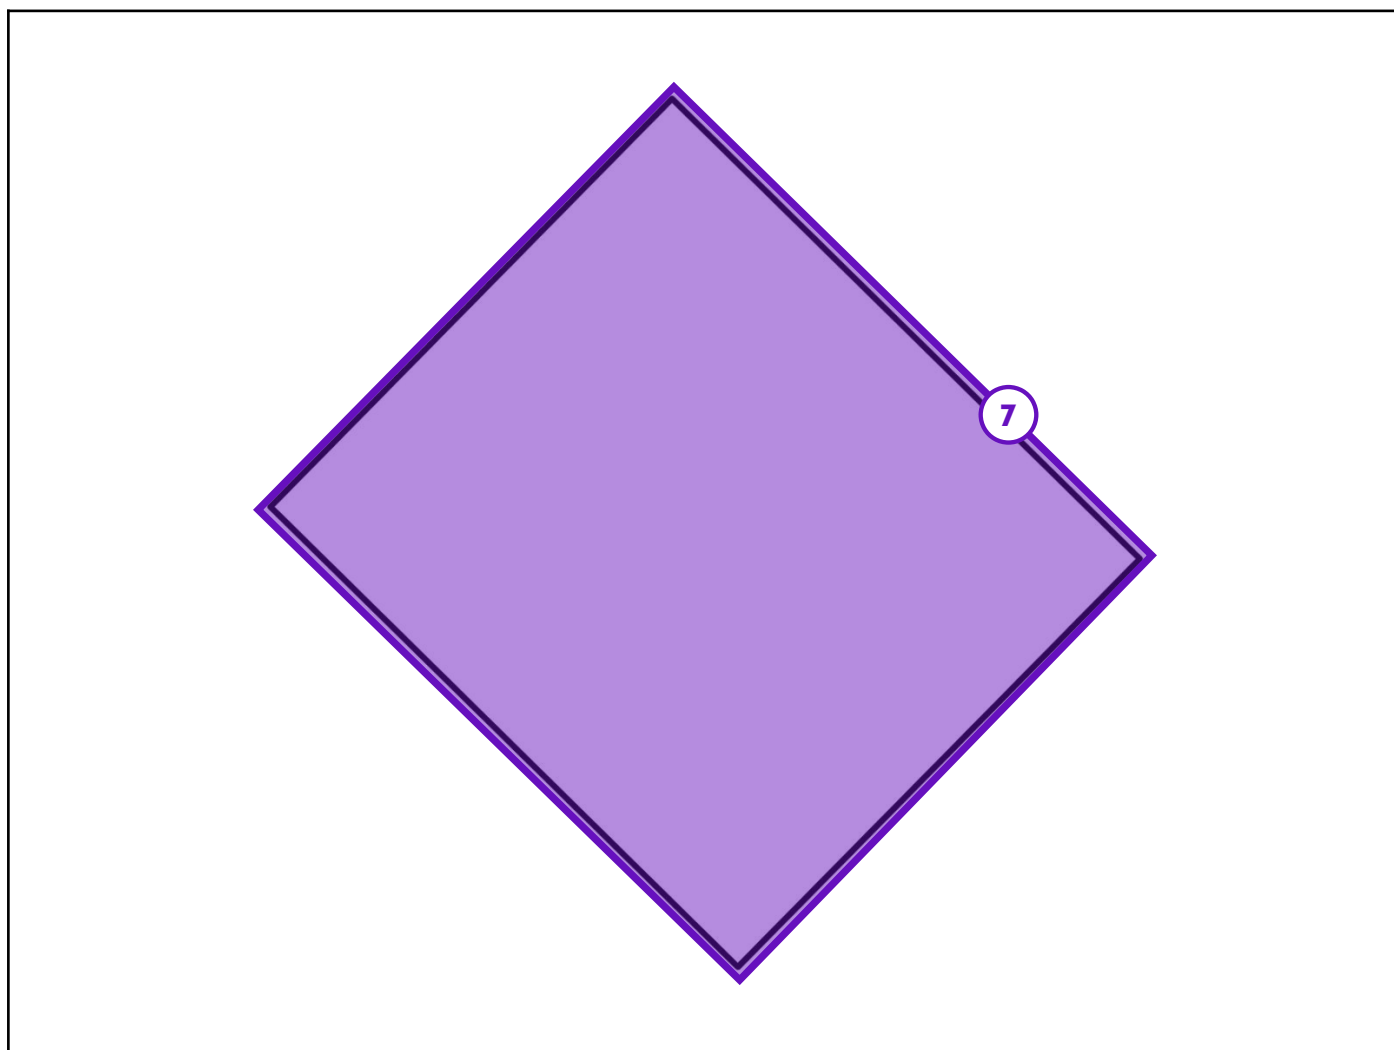
## Plan 2.1: Carport plan

| Beschrijving | Type | Actie |
|---|---|---|
| 7. Carport | Advies | - |

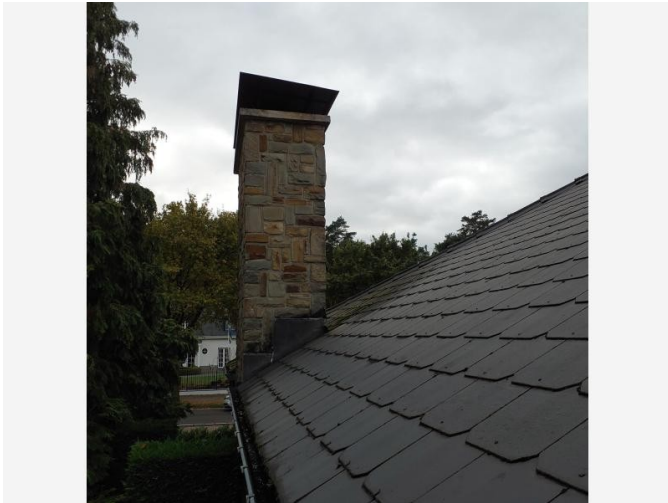
Situeringsfoto

| Primaire drager | HVAC infrastructuur en uitrusting |
