# Asbestinventarisatetest

Europaplein 56/10, 3620 Lanaken

Attestnummer : **20260928-000378.000**

Uitgegeven op : **28.09.2026**

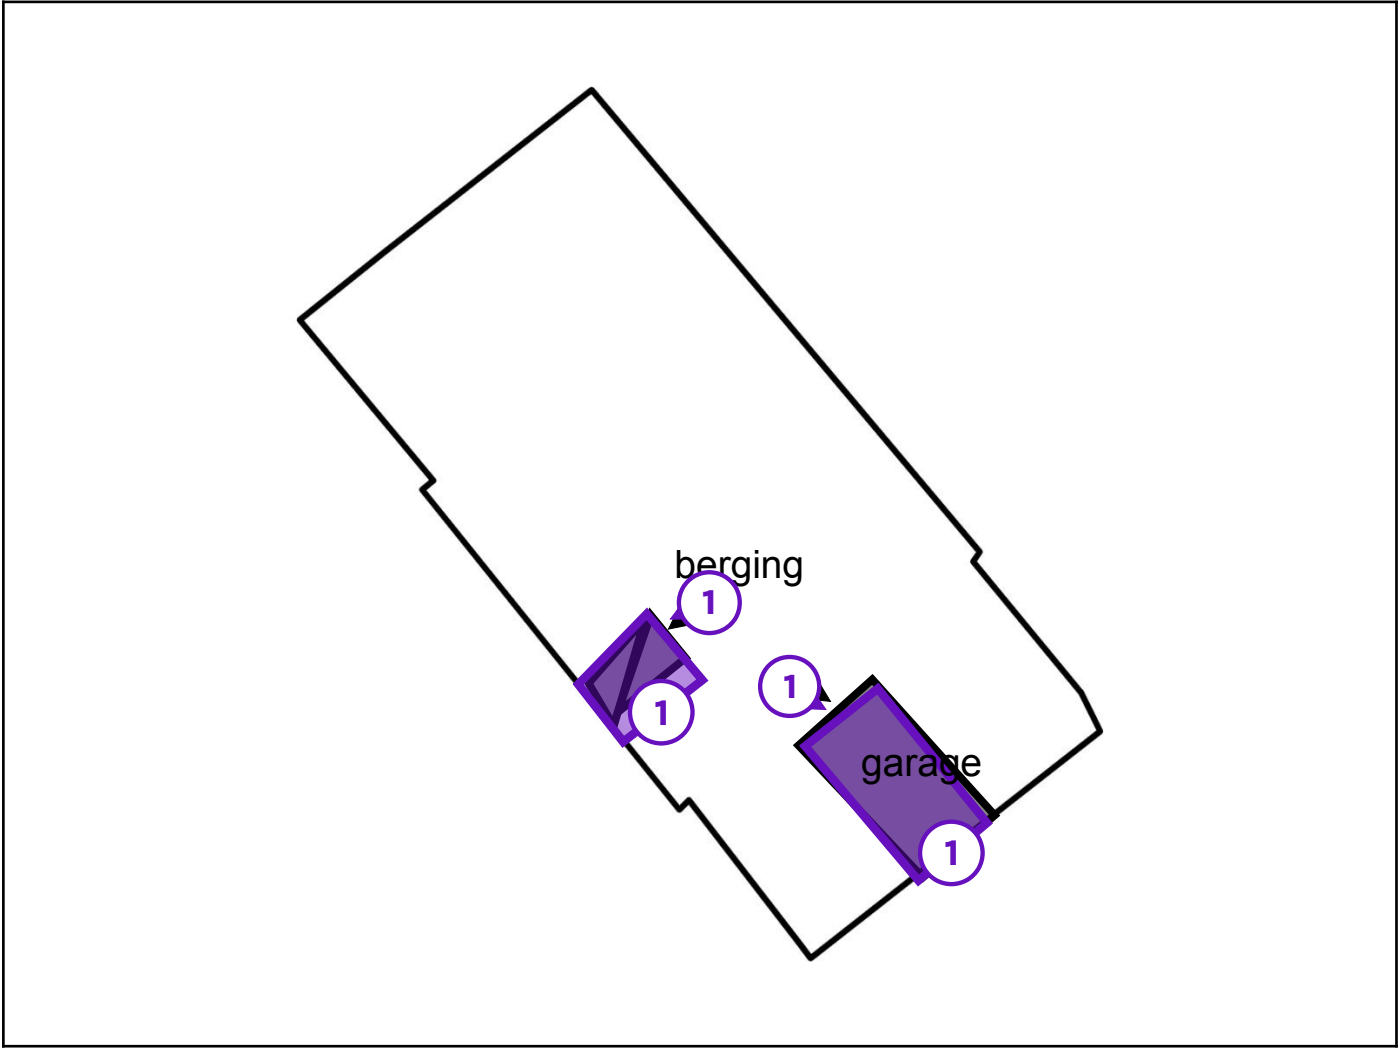
# Plan 1.1: kelder

| Beschrijving | Type | Actie |
|---|---|---|
| 1. kelderberging en garage | Advies | - |

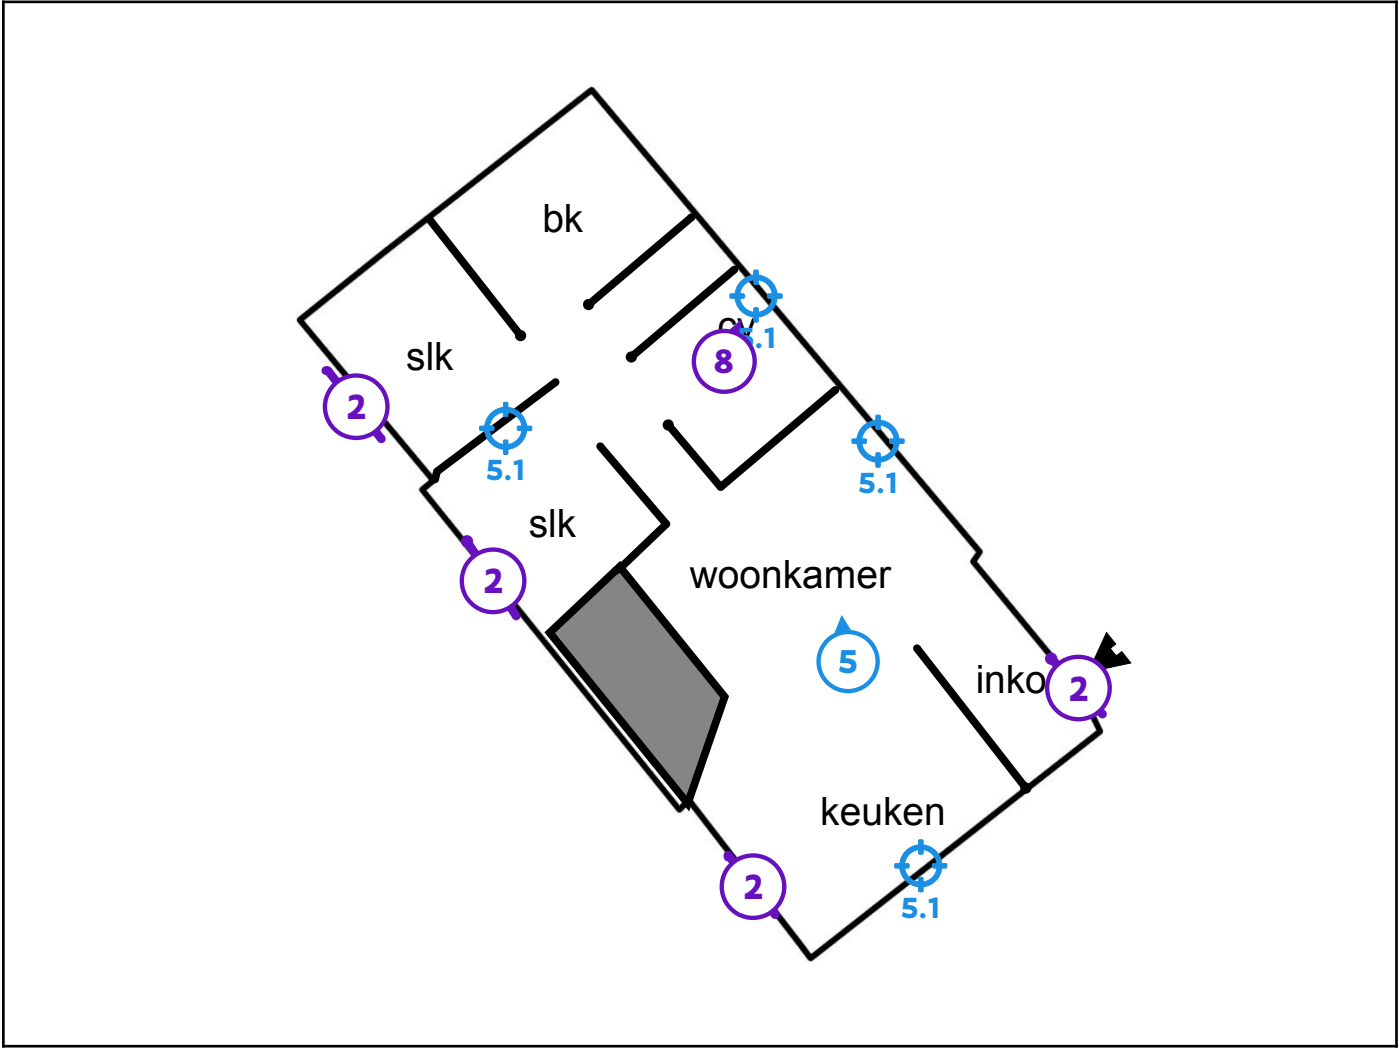
Plan 1.2: nv2

| Beschrijving | Type | Actie |
|---|---|---|
| 8. CV-brander (niet verdacht) | Overige ruimte of materiaal | - |

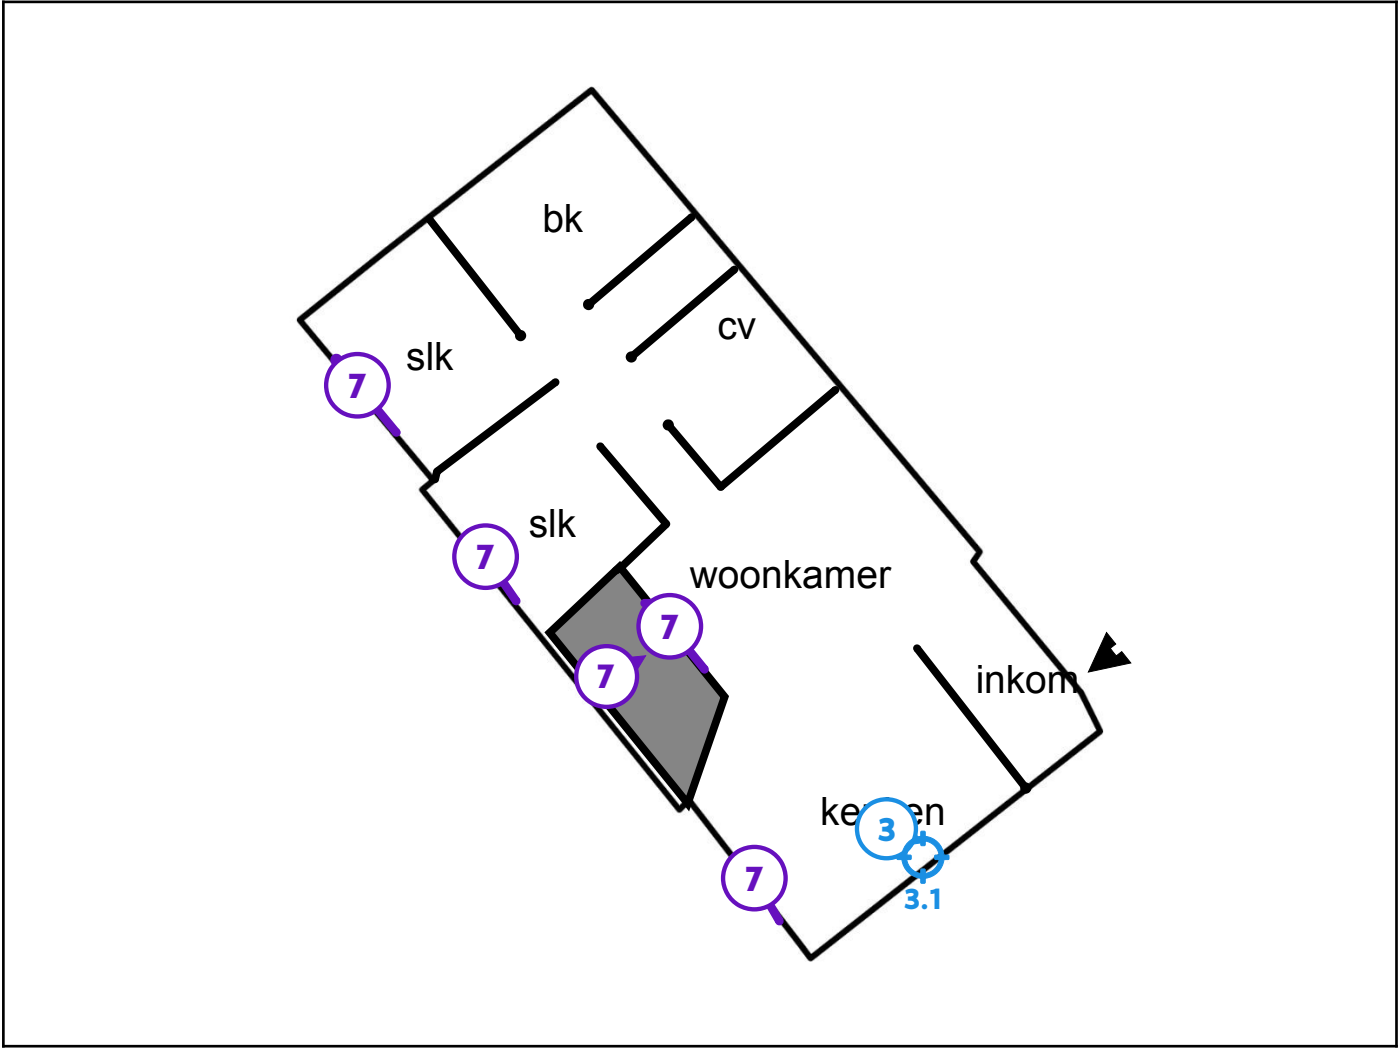
# Plan 1.3: nv2 kopie

| Beschrijving | Type | Actie |
|---|---|---|
| 7. siliconen ramen | Overige ruimte of materiaal | - |

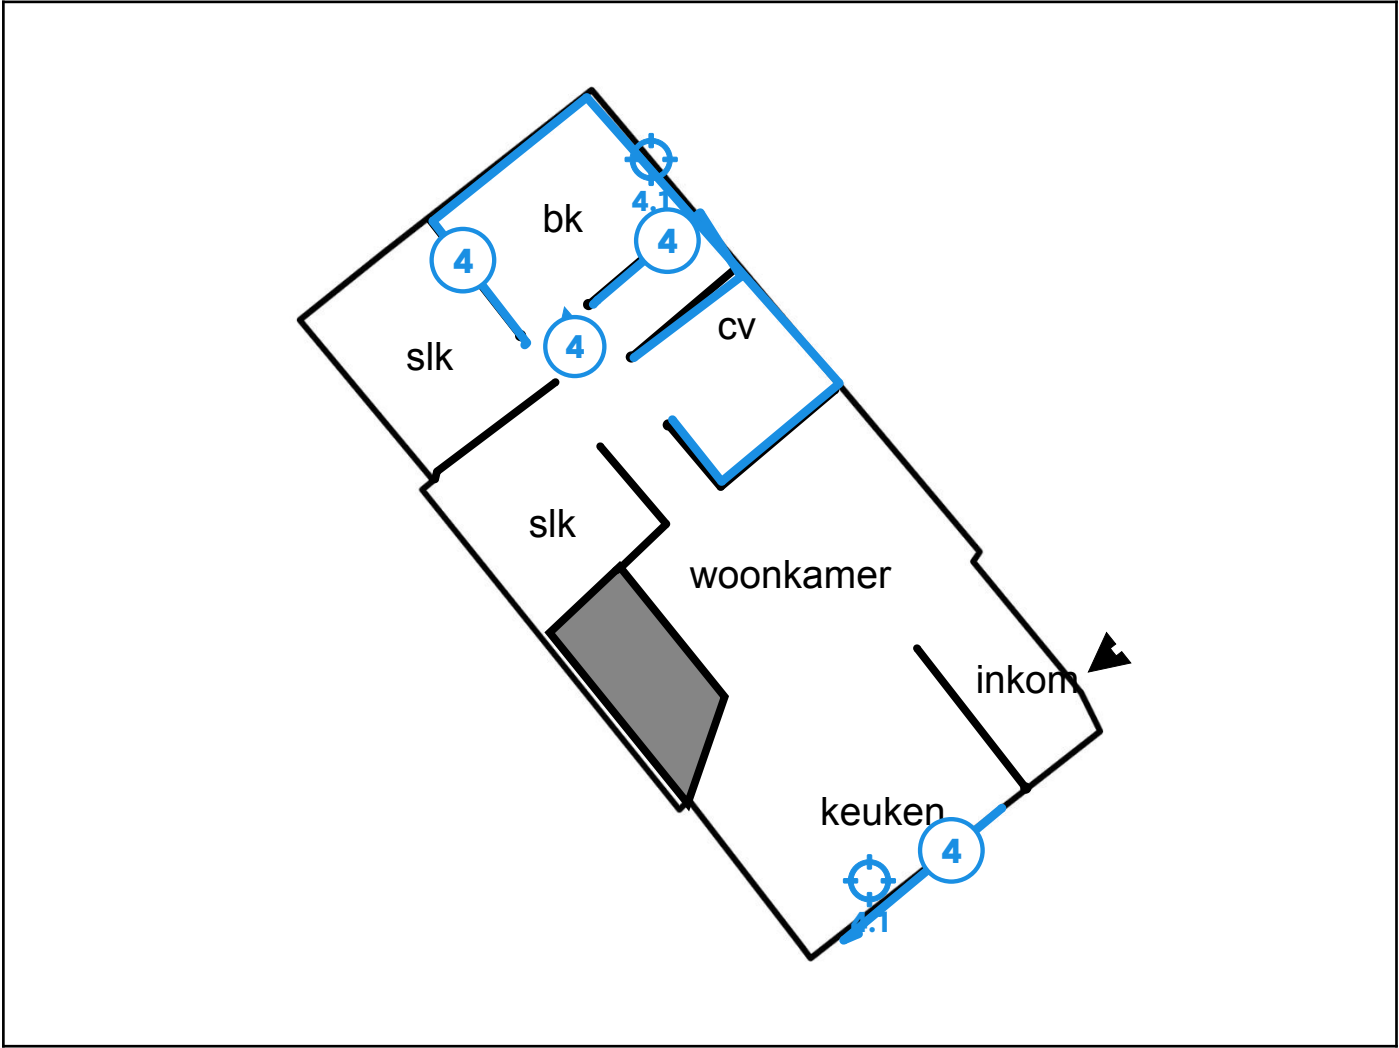
# Plan 1.4: nv2 kopie

| Beschrijving | Type | Actie |
|---|---|---|
| 4.1 Code: h153 | Mengmonster | - |
