# Asbestinventarisatetest

Koning Albertlaan 46/8, 3630 Maasmechelen

Attestnummer : 20251202-000169.000

Uitgegeven op : 02.12.2025

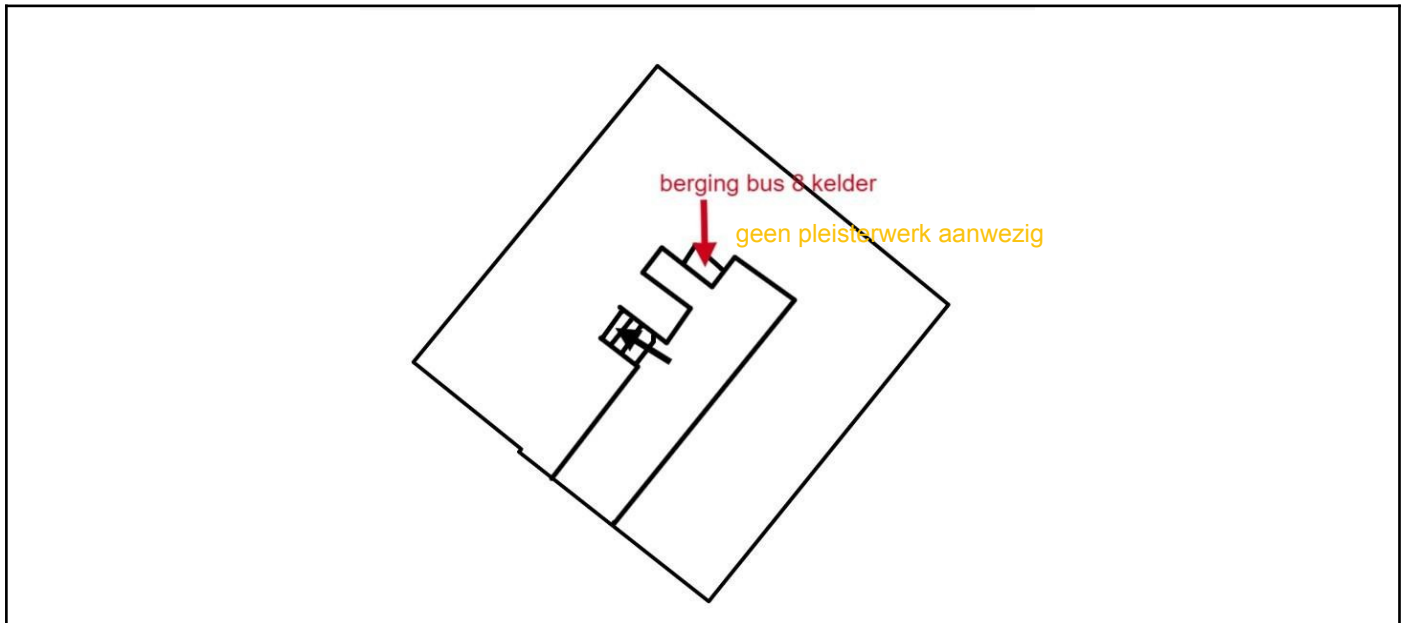
## Plan 1.1: schets berging kelder

Beschrijving	Type	Actie
7. pleisterwerk muur/plafond berging kelder	Overige ruimte of materiaal	-

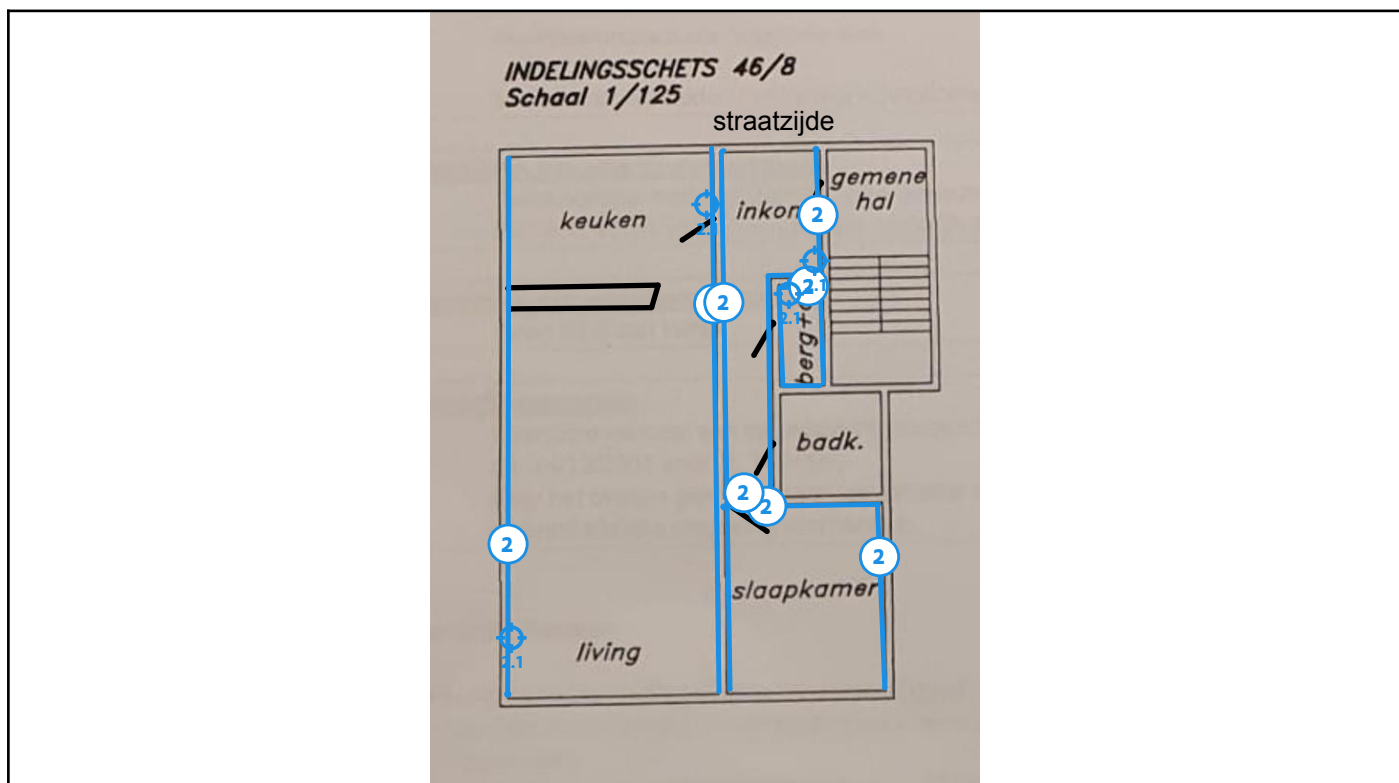
## Plan 1.2: schets grondplan

Beschrijving	Type	Actie
2. pleisterwerk muur	Geen asbest	-
2.1 Code: M001	Mengmonster	-

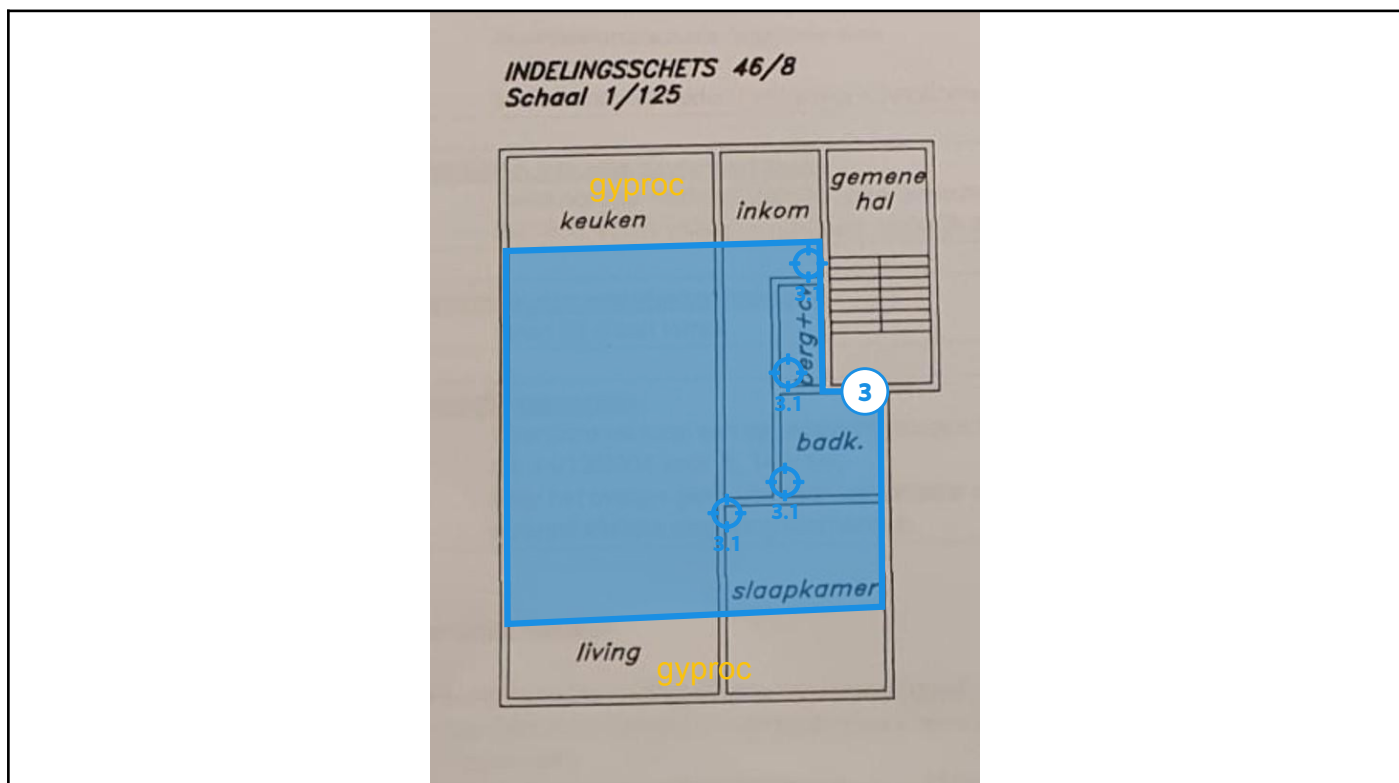
## Plan 1.3: schets grondplan

Beschrijving	Type	Actie
3. pleisterwerk plafond	Geen asbest	-
3.1 Code: M002	Mengmonster	-

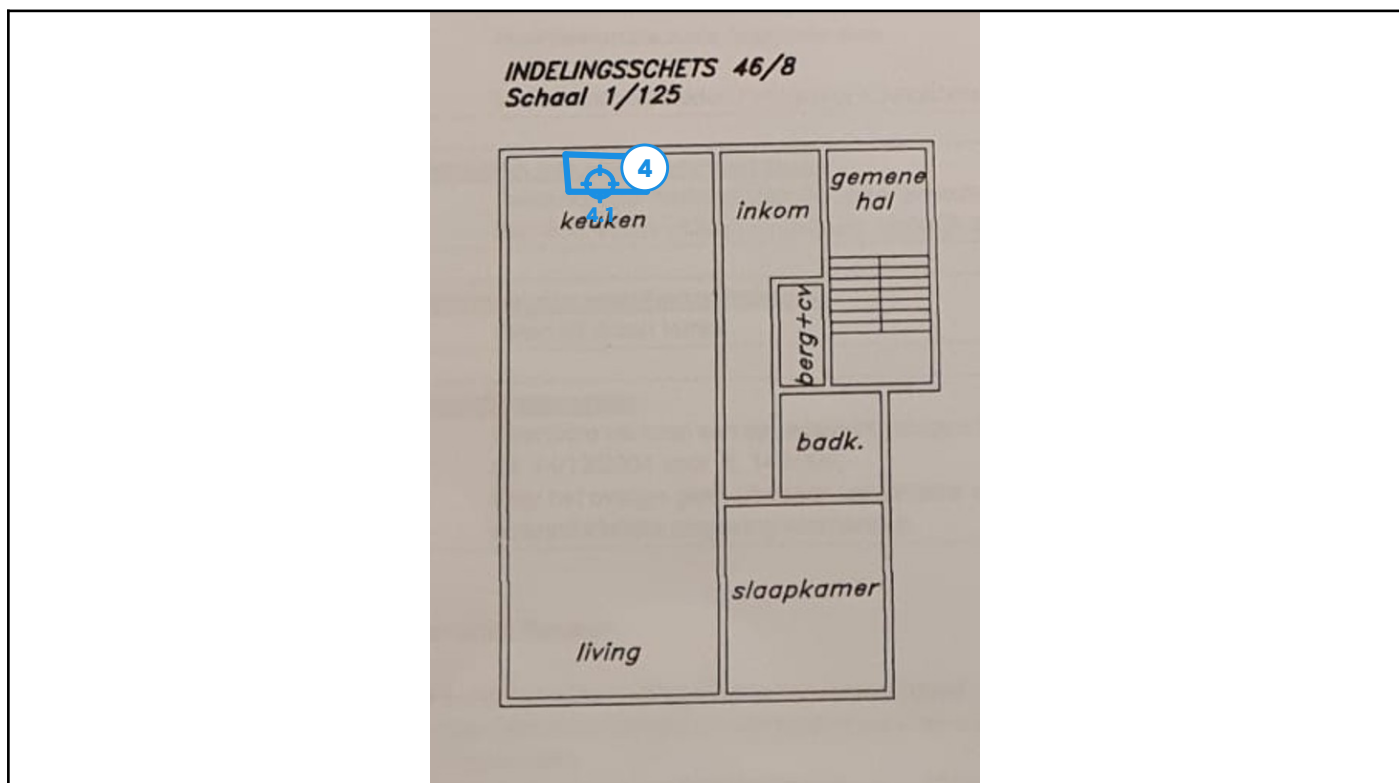
## Plan 1.4: schets grondplan

Beschrijving	Type	Actie
4. anti - deun spoelbak keuken	Geen asbest	-
4.1 Code: M003	Puntmonster	-

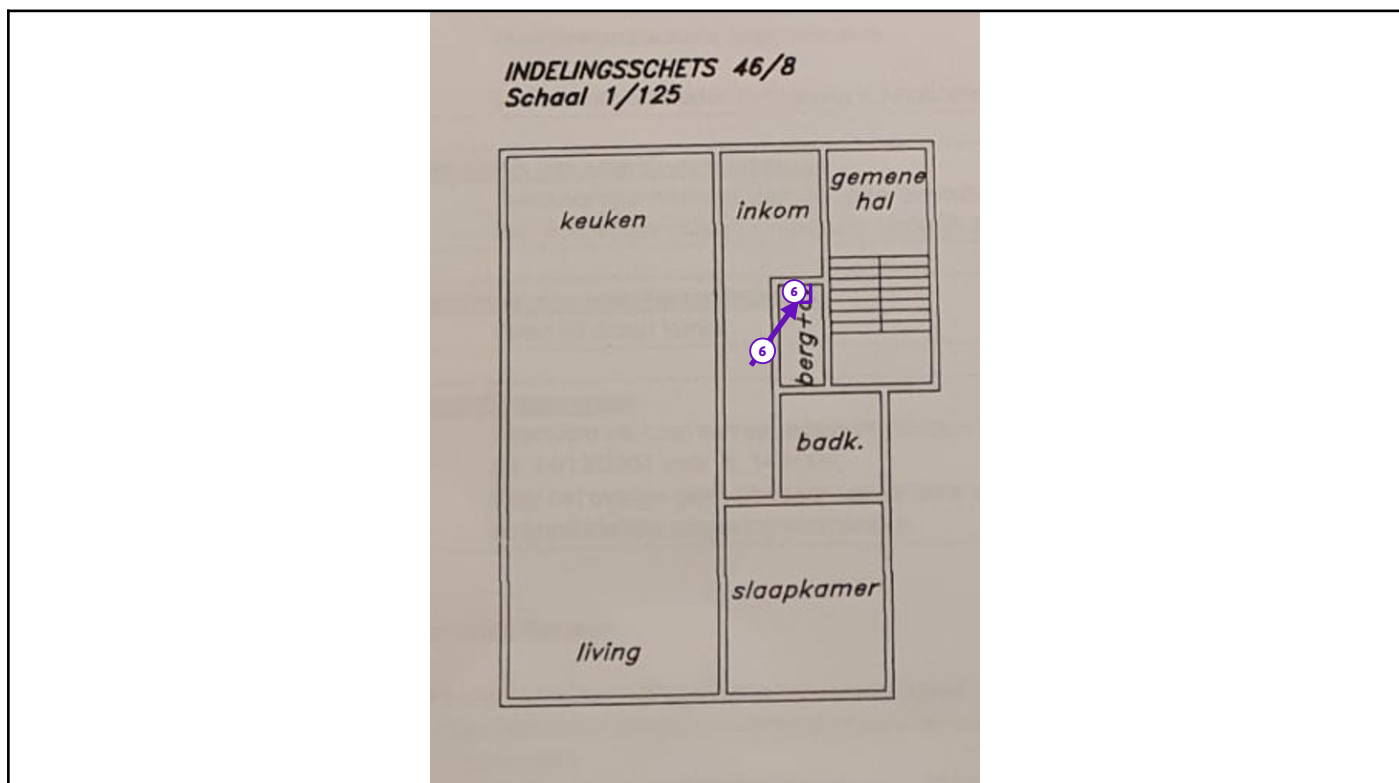
## Plan 1.6: schets grondplan

Beschrijving	Type	Actie
6. rookgaskanaal in stookruimte	Overige ruimte of materiaal	-
