Asbestinventarisatetest

Schansstraat 30, 3665 As

Attestnummer : 20250430-000458.000

Uitgegeven op : 30.04.2025

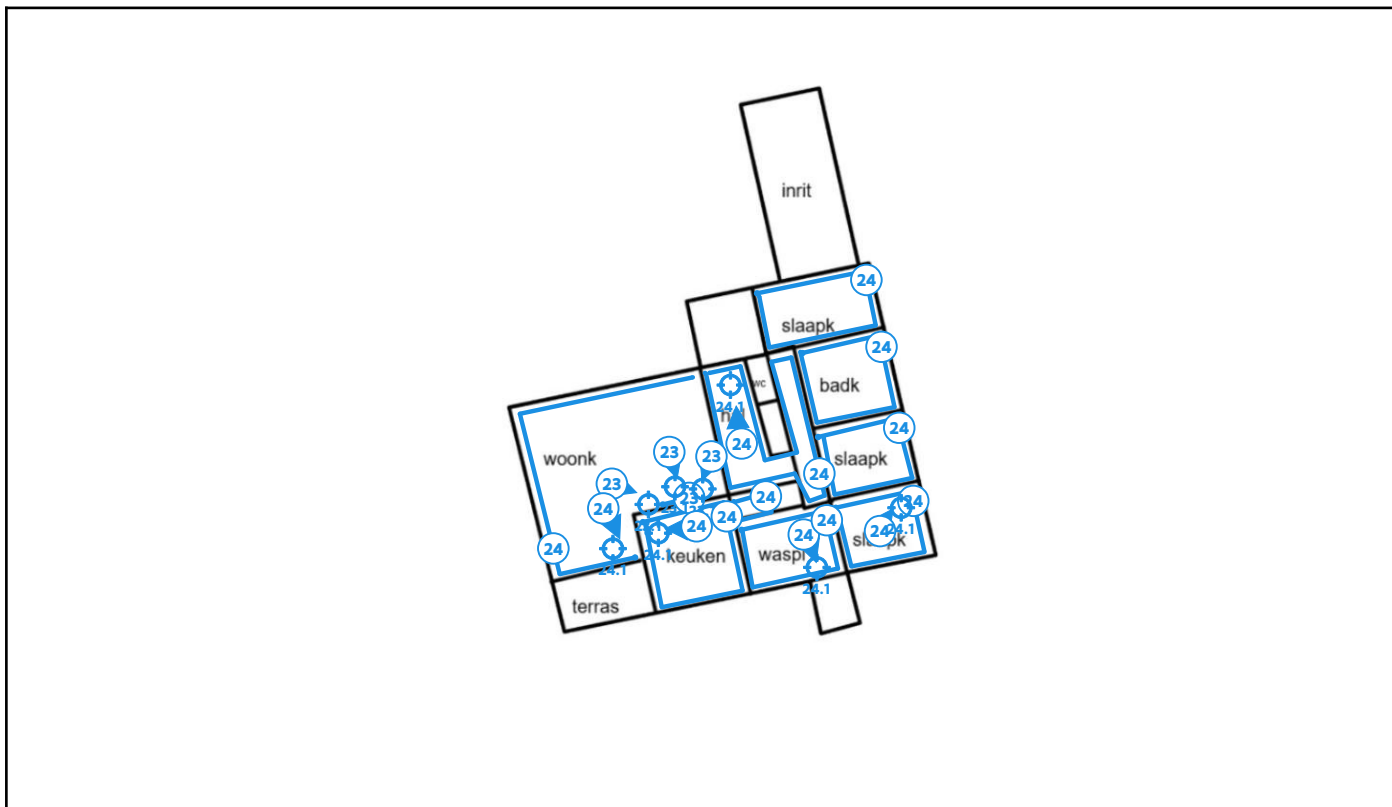
Plan 1.3: Gelijkvloers wandpleister

Beschrijving	Type	Actie
23. Schouwpleister	Geen asbest	-
23.1 Code: 6	Mengmonster	-
24. Wandpleister	Geen asbest	-
24.1 Code: 8	Mengmonster	-

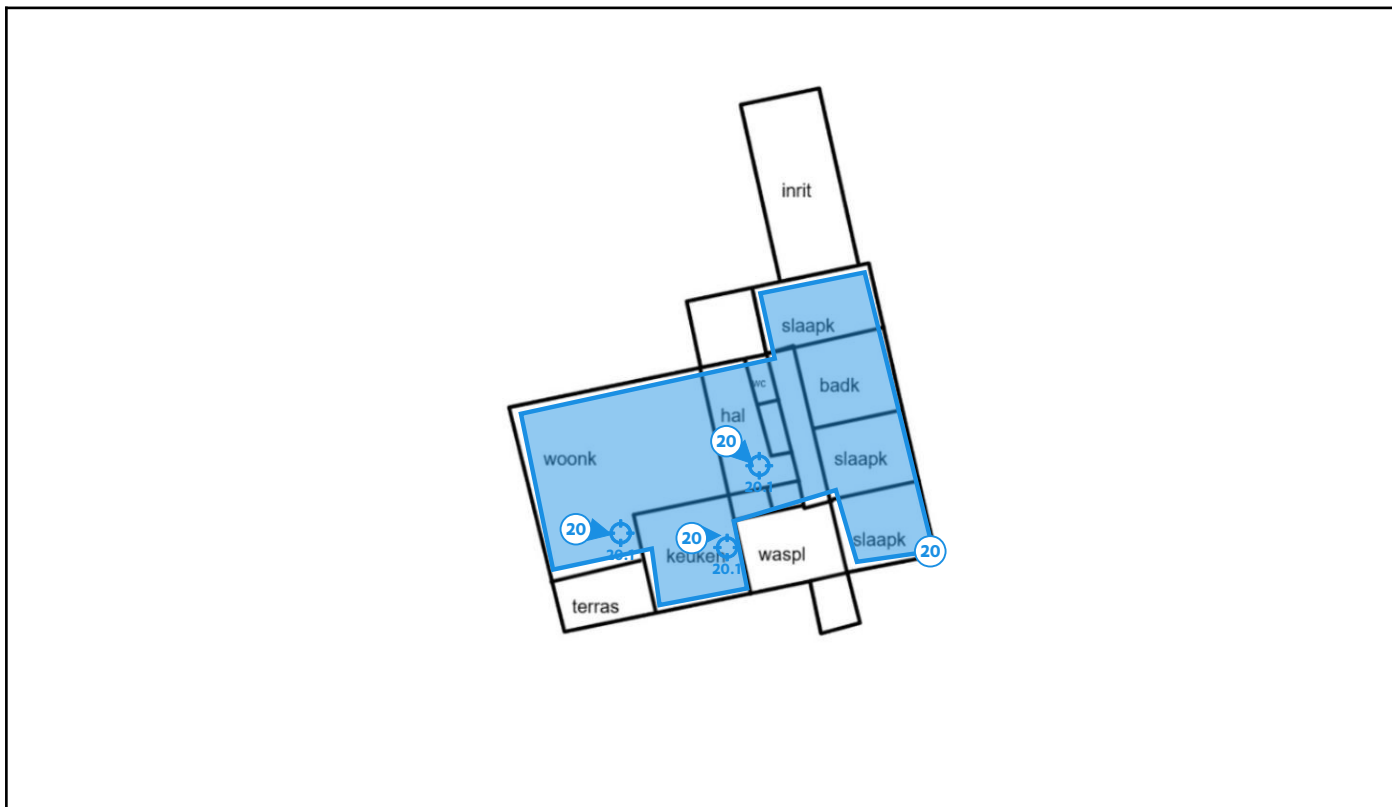
Plan 1.4: Gelijkvloers plafondpleister

Beschrijving	Type	Actie
20. Plafondpleister	Geen asbest	-
20.1 Code: 9	Mengmonster	-

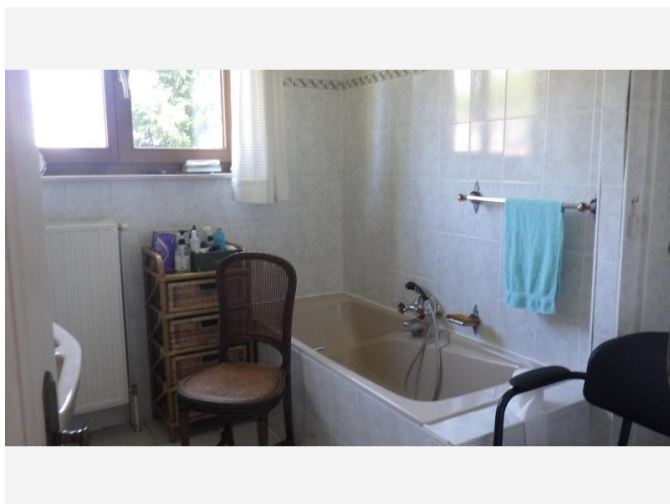
Vrije foto

Identificatiemethode	Redelijk vermoeden
Primaire drager	Binnenwand
(Asbest)materiaal	In-situ afwerkingslagen - Lijm laag
Bindmiddel	Cement
Gebondenheid bindmiddel	Hecht

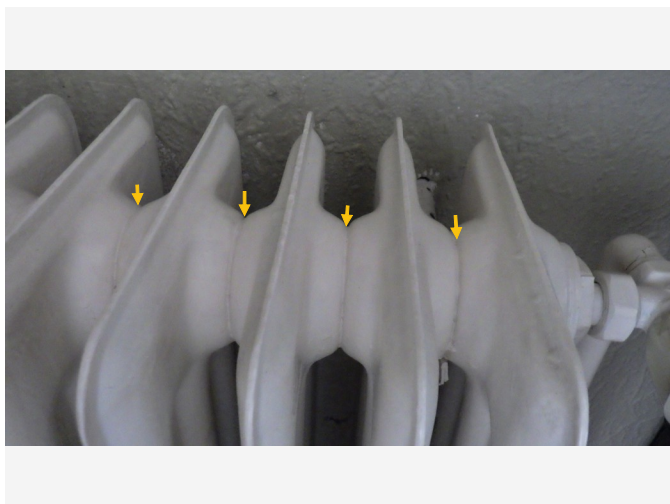
Vrije foto

Identificatiemethode	Redelijk vermoeden
Primaire drager	Ruimteverwarming

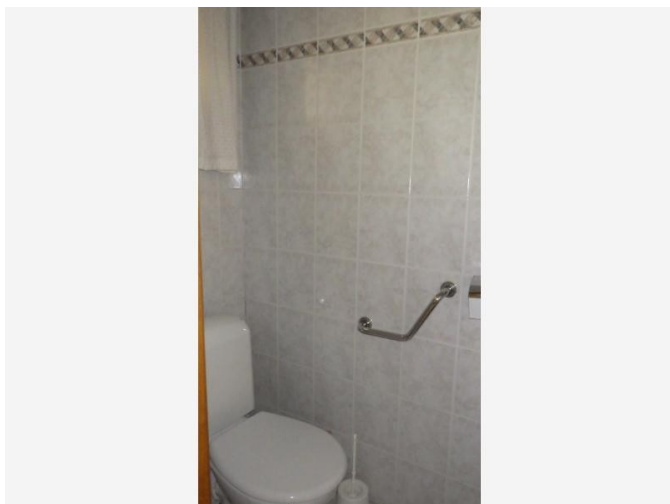
Vrije foto

Identificatiemethode	Redelijk vermoeden
Primaire drager	Binnenwand
(Asbest)materiaal	In-situ afwerkingslagen - Lijm laag
Bindmiddel	Cement
Gebondenheid bindmiddel	Hecht

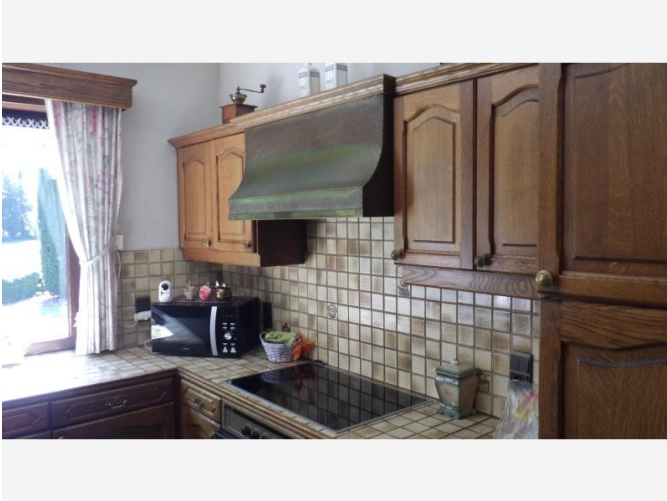
Vrije foto

Identificatiemethode	Redelijk vermoeden
Primaire drager	Binnenwand
(Asbest)materiaal	In-situ afwerkingslagen - Lijm laag
Bindmiddel	Cement
Gebondenheid bindmiddel	Hecht

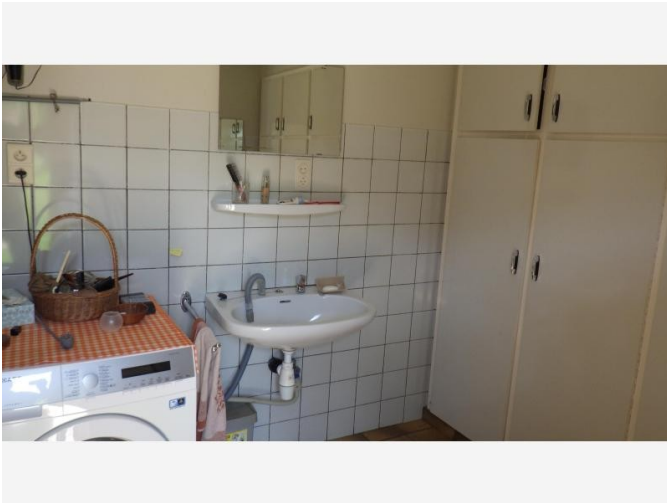
Vrije foto

Identificatiemethode	Redelijk vermoeden
Primaire drager	Binnenwand
(Asbest)materiaal	In-situ afwerkingslagen - Lijm laag
Bindmiddel	Cement
Gebondenheid bindmiddel	Hecht

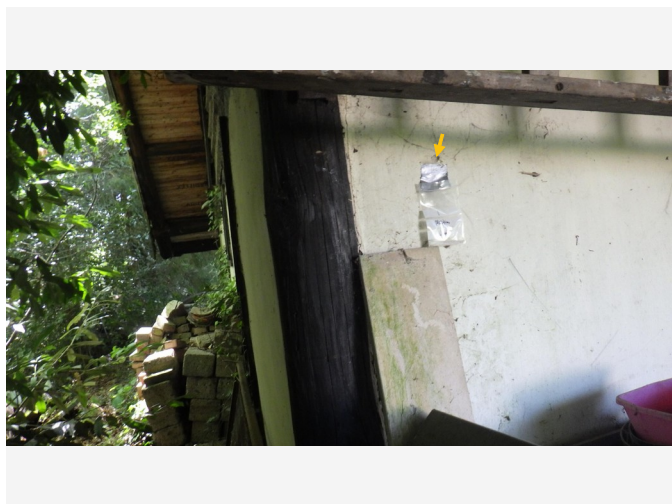
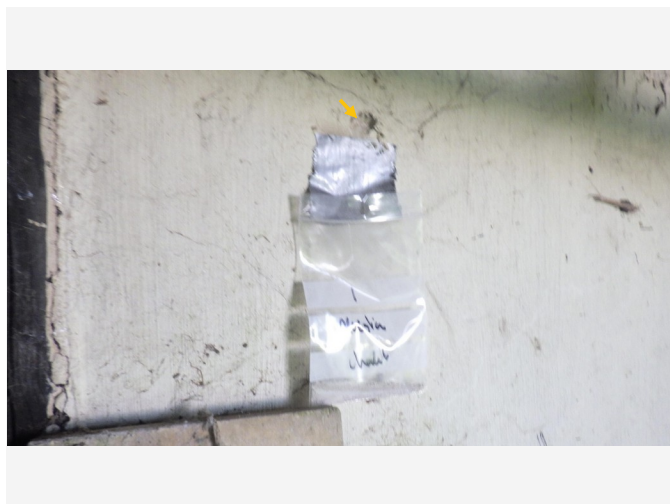
Fiche 22: Buitenpleister chalet

Geen asbest

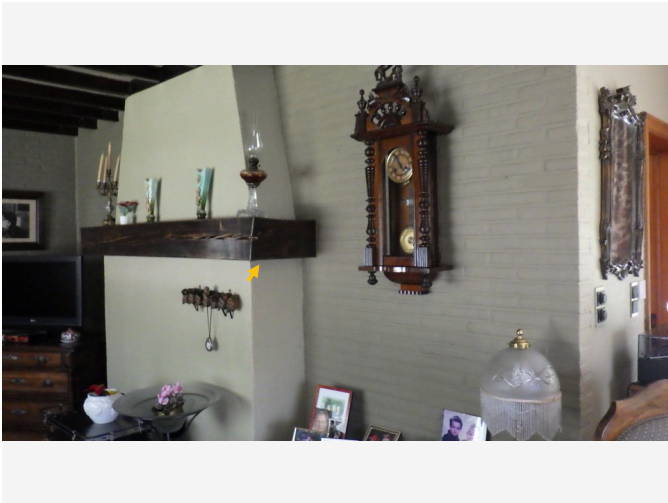
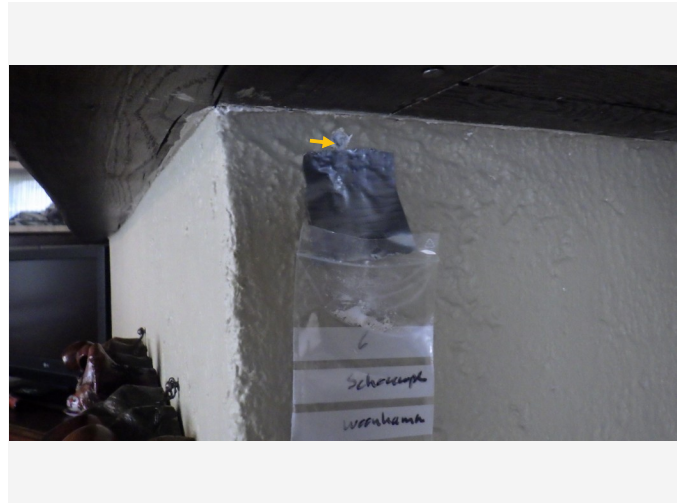
Fiche 23: Schouwpleister

Geen asbest

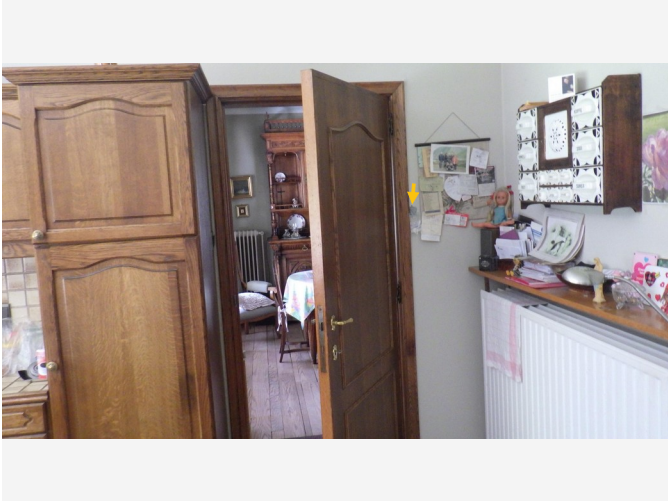
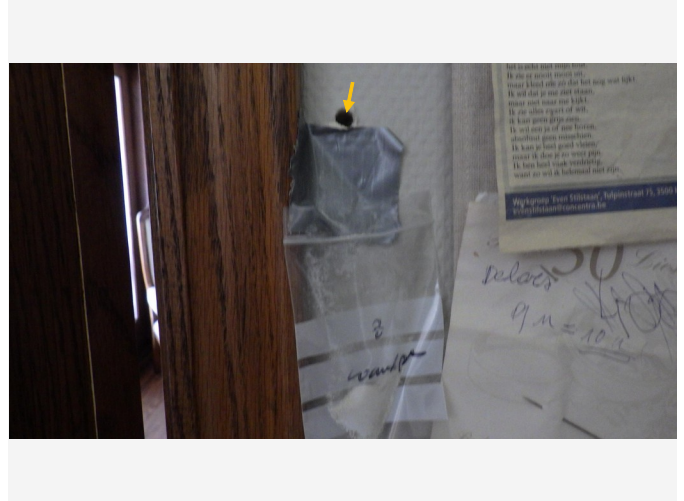
Fiche 24: Wandpleister

Geen asbest
