# Asbestinventarisatetest

Dorpsstraat 27, 3665 As

Attestnummer : 20261002-000315.000

Uitgegeven op : 02.10.2026

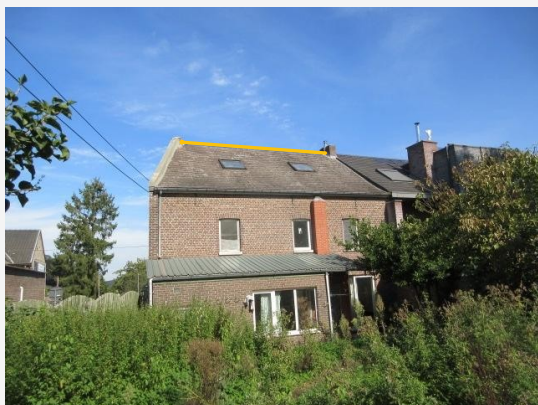
| Identificatiemethode | De asbestdeskundige beoordeelt het materiaal als asbestverdacht en dus asbesthoudend, en dit zonder monstername. |

- Eenvoudige handelingen: mag via doe-het-zelf of door werknemer(s) met opleidingsattest eenvoudige handelingen  
Als dit materiaal verwijderd kan worden zonder het te breken, te beschadigen... , dan mag met dit met eenvoudige handelingen. Vermijd stofvorming en stofverspreiding op elk moment van de werken. Bevochtig of fixeer het materiaal.

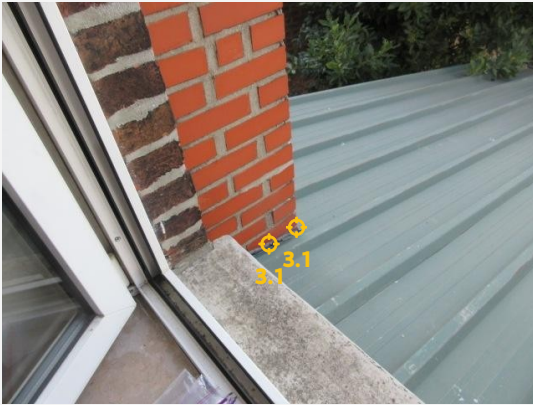
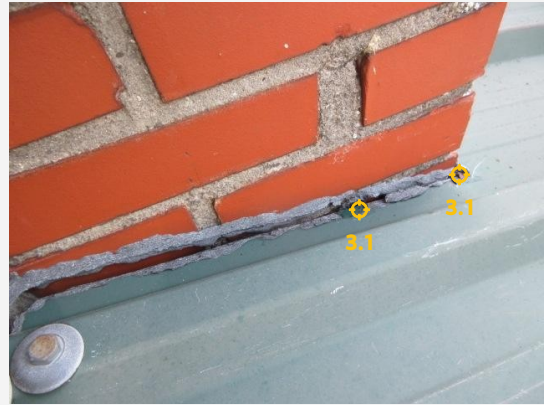
| Identificatiemethode | <p>De asbestdeskundige beoordeelt het materiaal als asbestverdacht en dus asbesthoudend, en dit zonder monstername.</p> <p>Motivatie: Er is een onderzoeksbeperking die monstername verhindert; De ruimte of het materiaal bevindt zich hoger dan 3,5 meter vanaf een vaste ondergrond.</p> |

- Eenvoudige handelingen: mag via doe-het-zelf of door werknemer(s) met opleidingsattest eenvoudige handelingen  
Als dit materiaal verwijderd kan worden zonder het te breken, te beschadigen... , dan mag met dit met eenvoudige handelingen. Vermijd stofvorming en stofverspreiding op elk moment van de werken. Bevochtig of fixeer het materiaal.

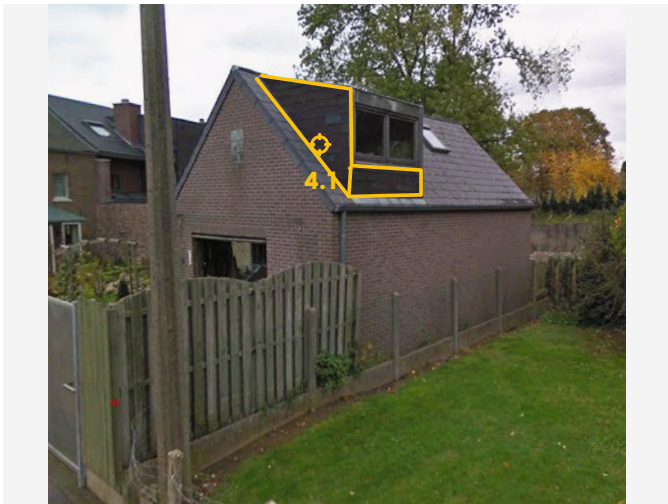
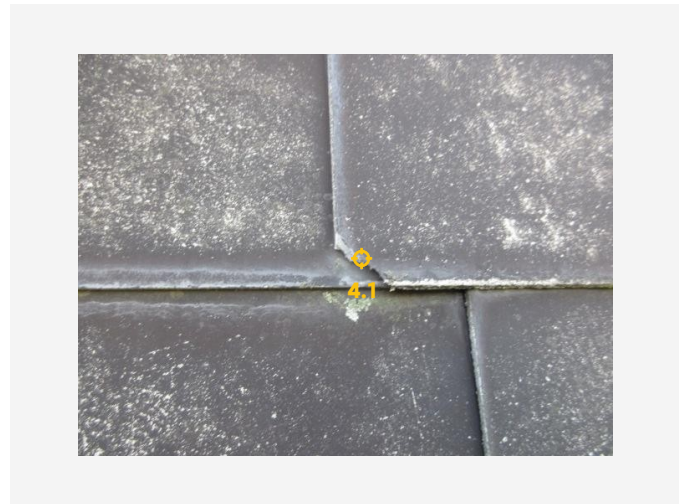
| Opmerking | gewicht = ruwe schatting |

Als dit materiaal verwijderd kan worden zonder het te breken, te beschadigen... , dan mag met dit met eenvoudige handelingen. Vermijd stofvorming en stofverspreiding op elk moment van de werken. Bevochtig of fixeer het materiaal.

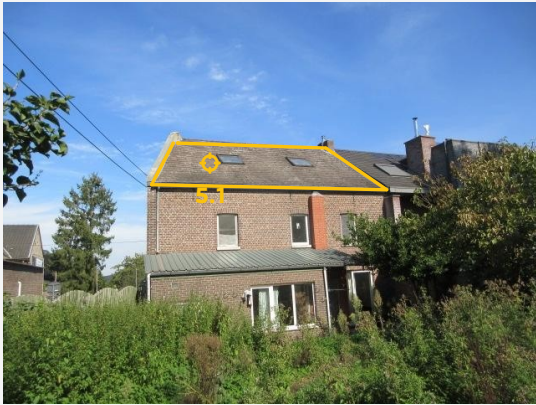
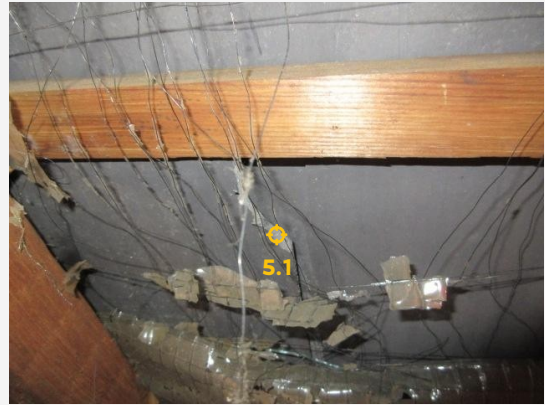
| Identificatiemethode | Een monstername door de asbestdeskundige met laboanalyse door een asbestlabo. |

Als dit materiaal verwijderd kan worden zonder het te breken, te beschadigen... , dan mag met dit met eenvoudige handelingen. Vermijd stofvorming en stofverspreiding op elk moment van de werken. Bevochtig of fixeer het materiaal.

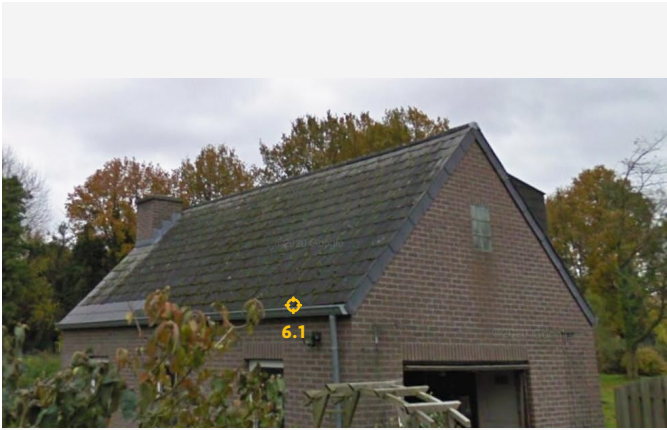
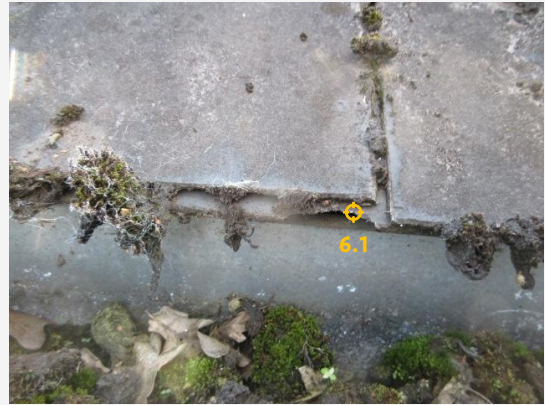
| Identificatiemethode | Een monstername door de asbestdeskundige met laboanalyse door een asbestlabo. |

Als dit materiaal verwijderd kan worden zonder het te breken, te beschadigen... , dan mag met dit met eenvoudige handelingen. Vermijd stofvorming en stofverspreiding op elk moment van de werken. Bevochtig of fixeer het materiaal.

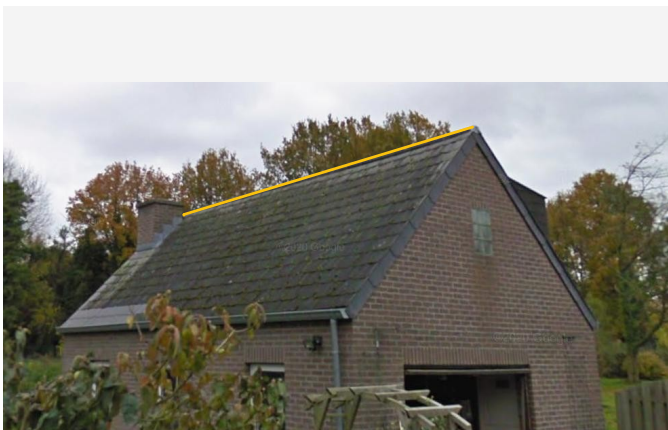
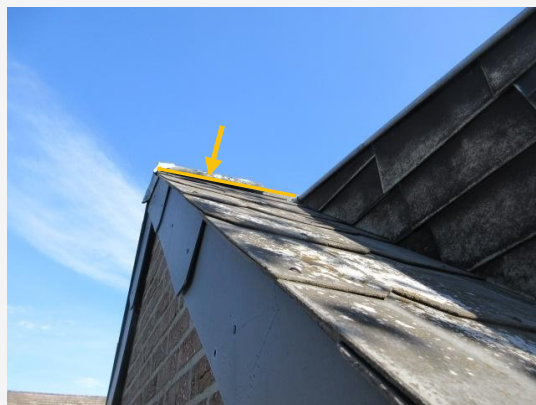
| Identificatiemethode | Een monstername door de asbestdeskundige met laboanalyse door een asbestlabo. |

Als dit materiaal verwijderd kan worden zonder het te breken, te beschadigen... , dan mag met dit met eenvoudige handelingen. Vermijd stofvorming en stofverspreiding op elk moment van de werken. Bevochtig of fixeer het materiaal.

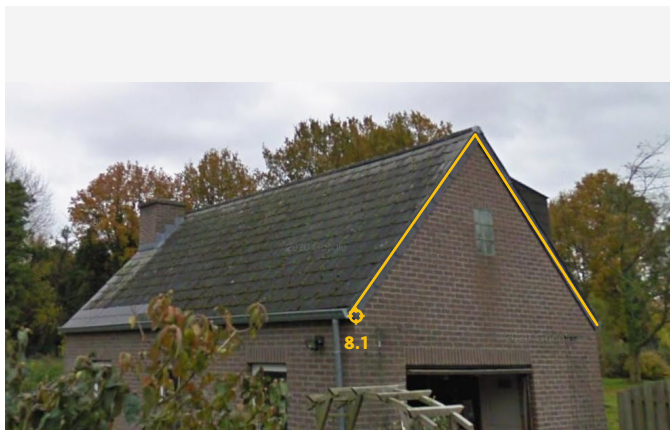
| Identificatiemethode | <p>De asbestdeskundige beoordeelt het materiaal als asbestverdacht en dus asbesthoudend, en dit zonder monstername.</p> <p>Motivatie: Er is een onderzoeksbepierking die monstername verhindert; De ruimte of het materiaal bevindt zich hoger dan 3,5 meter vanaf een vaste ondergrond.</p> |

Als dit materiaal verwijderd kan worden zonder het te breken, te beschadigen... , dan mag met dit met eenvoudige handelingen. Vermijd stofvorming en stofverspreiding op elk moment van de werken. Bevochtig of fixeer het materiaal.

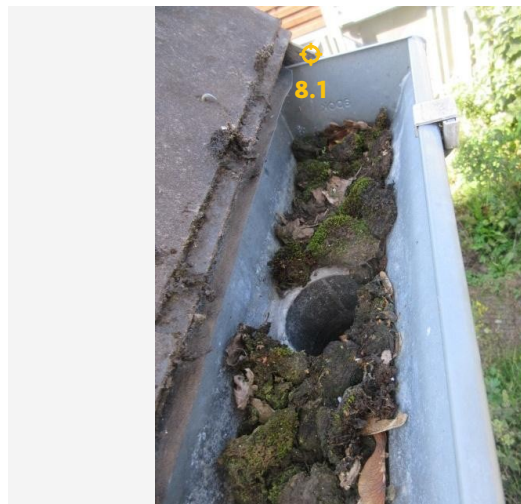
Detailfoto

Het asbestmateriaal valt onder de mijlpaal van 2034.

Verwijderen

- Zorg voor een veilig beheer. Vermijd het beschadigen van het asbestmateriaal. Controleer de toestand jaarlijks op wijzigingen.
- Hemelwater dat afspoelt van asbestcement daken of gevels kan asbestdeeltjes bevatten. Gebruik het enkel voor gesloten circuits (bv. spoelen toiletten). Reinig na het vervangen van het dak of de gevel de dakgoten en regenwaterput of -ton om asbesthoudend sediment of slib te verwijderen

- Eenvoudige handelingen: mag via doe-het-zelf of door werknemer(s) met opleidingsattest eenvoudige handelingen  
Hechtgebonden asbest:

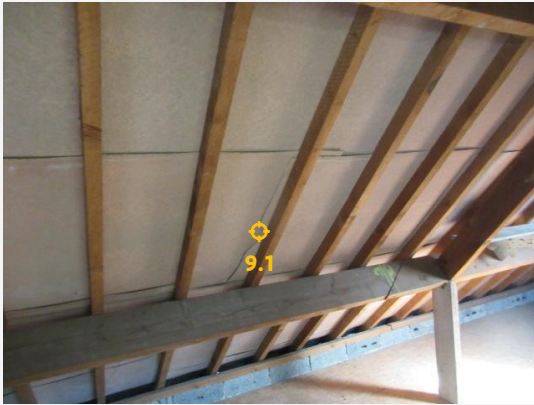
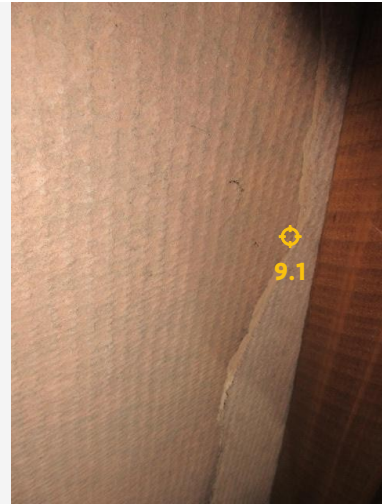
Overzichtsfoto

| Identificatiemethode | Een monstername door de asbestdeskundige met laboanalyse door een asbestlabo. |

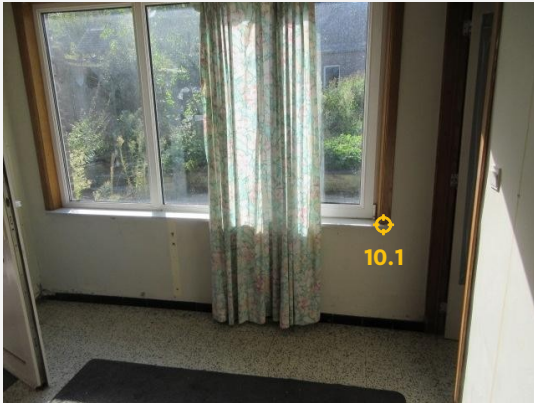
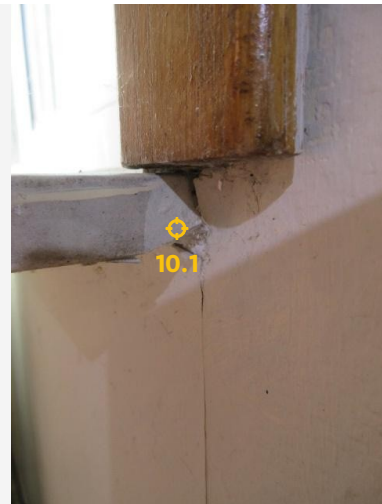
Overzichtsfoto

| Identificatiemethode | Een monstername door de asbestdeskundige met laboanalyse door een asbestlabo. |

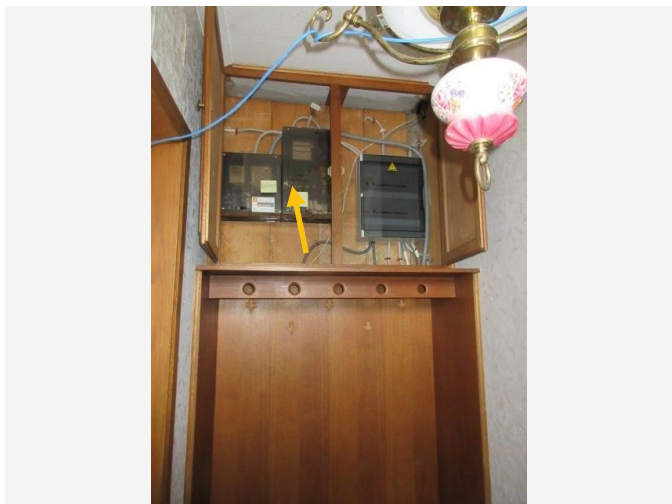
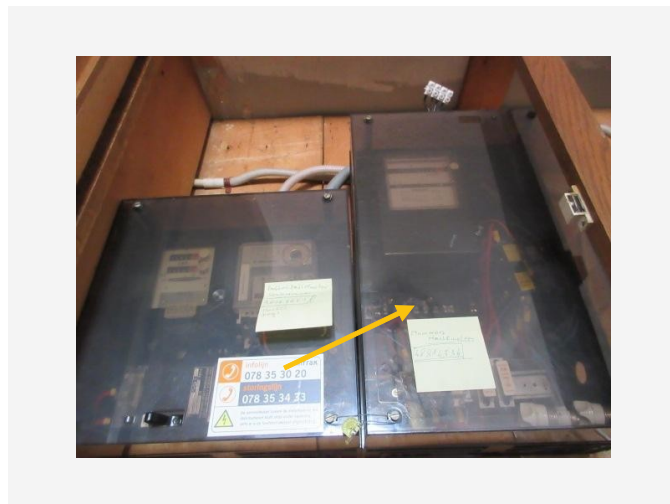
Overzichtsfoto

| Identificatiemethode | Een monstername door de asbestdeskundige met laboanalyse door een asbestlabo. |

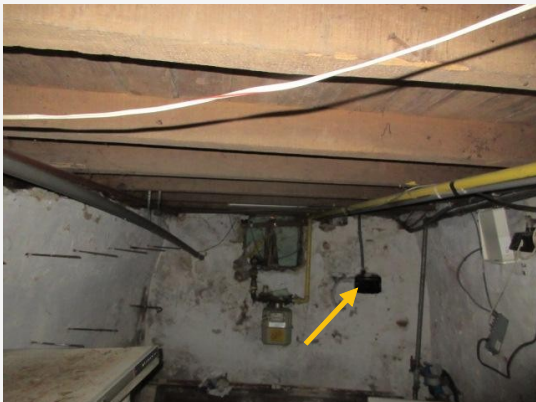
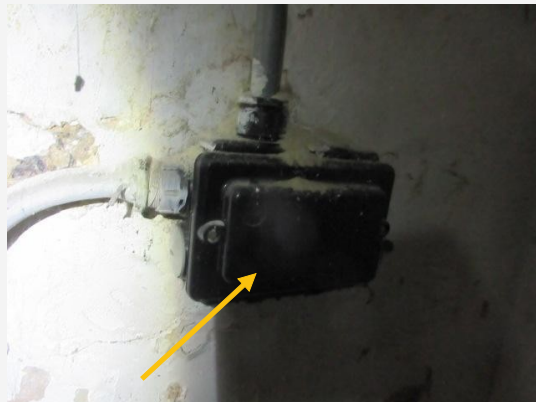
Overzichtsfoto

| Identificatiemethode | <p>De asbestdeskundige beoordeelt het materiaal als asbestverdacht en dus asbesthoudend, en dit zonder monstername.</p> <p>Motivatie: De monstername brengt andere schade aan dan schade die inherent is aan de monstername.</p> |

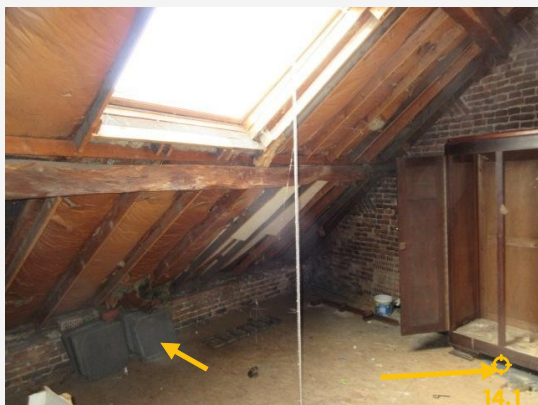
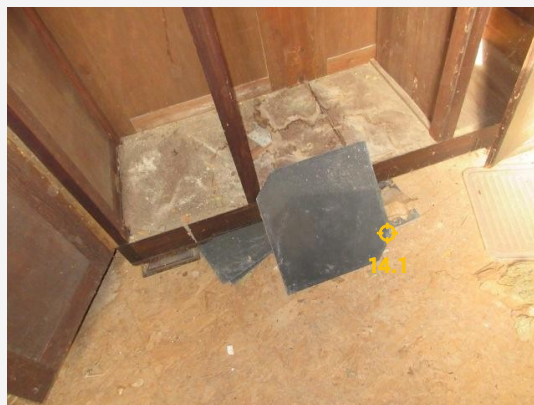
Overzichtsfoto

| Identificatiemethode | <p>De asbestdeskundige beoordeelt het materiaal als asbestverdacht en dus asbesthoudend, en dit zonder monstername.</p> <p>Motivatie: De monstername brengt andere schade aan dan schade die inherent is aan de monstername.</p> |

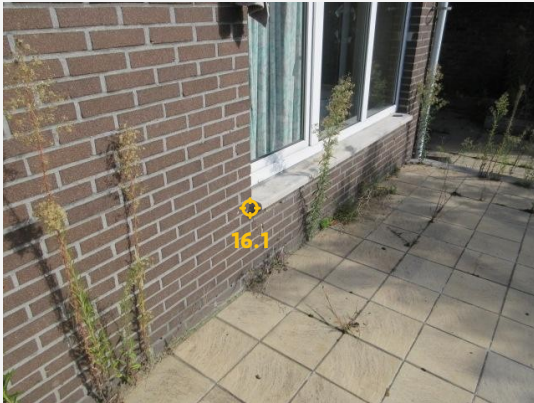
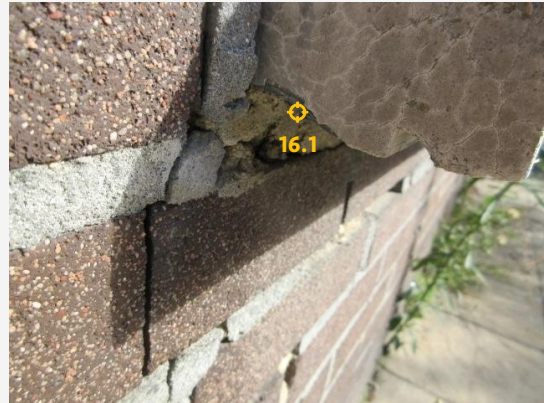
Overzichtsfoto

| Identificatiemethode | Een monstername door de asbestdeskundige met laboanalyse door een asbestlabo. |

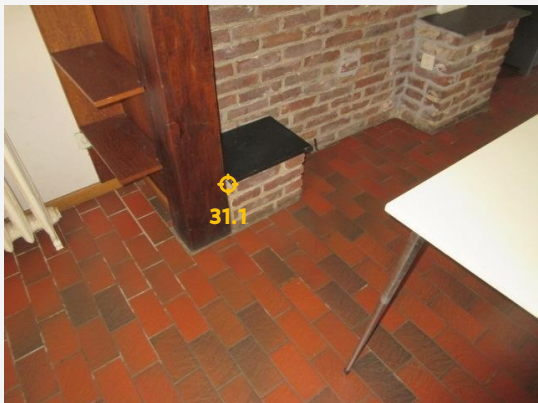
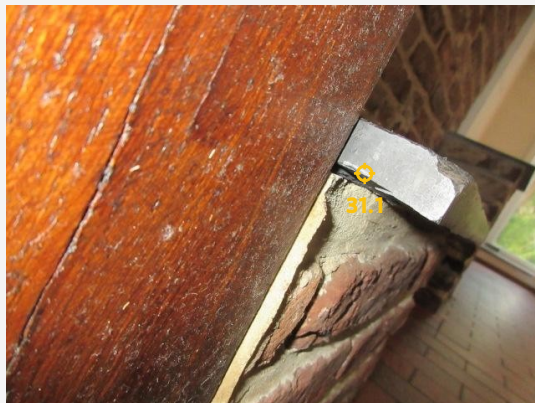
Overzichtsfoto

## Fiche 31: tablet haard

Geen asbest

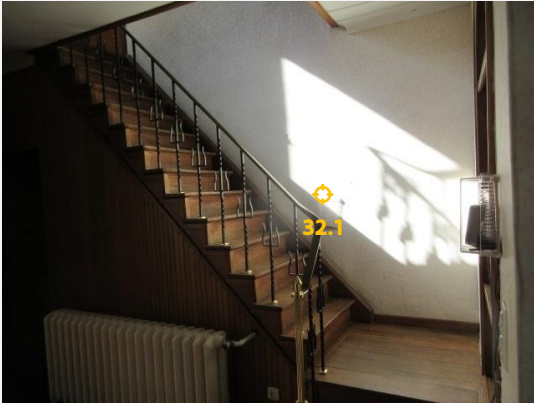
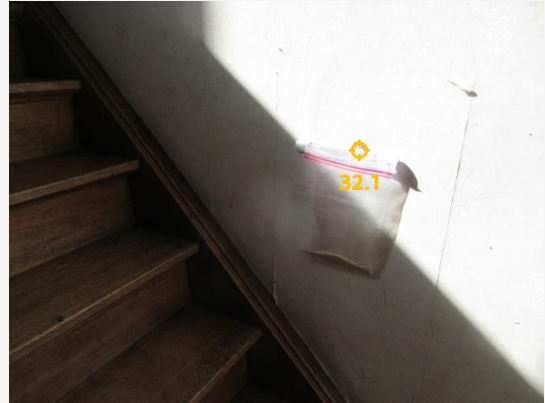
## Fiche 32: pleisterwerk muur

Geen asbest

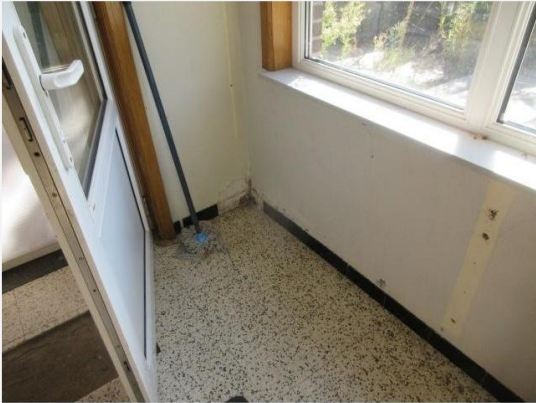
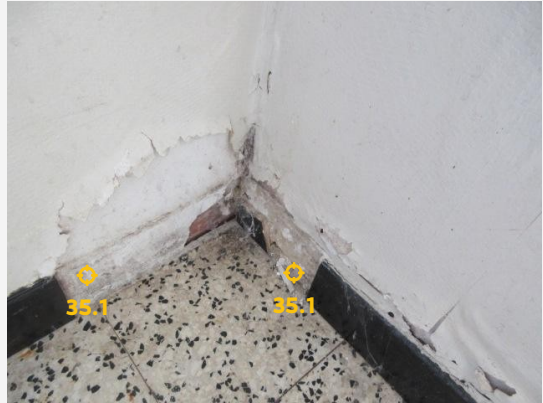
## Fiche 35: lijmlaag plinten

Geen asbest
