Asbestinventarisatetest

Rockxweier 24, 3600 Genk

Attestnummer : 20260513-000390.000

Uitgegeven op : 13.05.2026

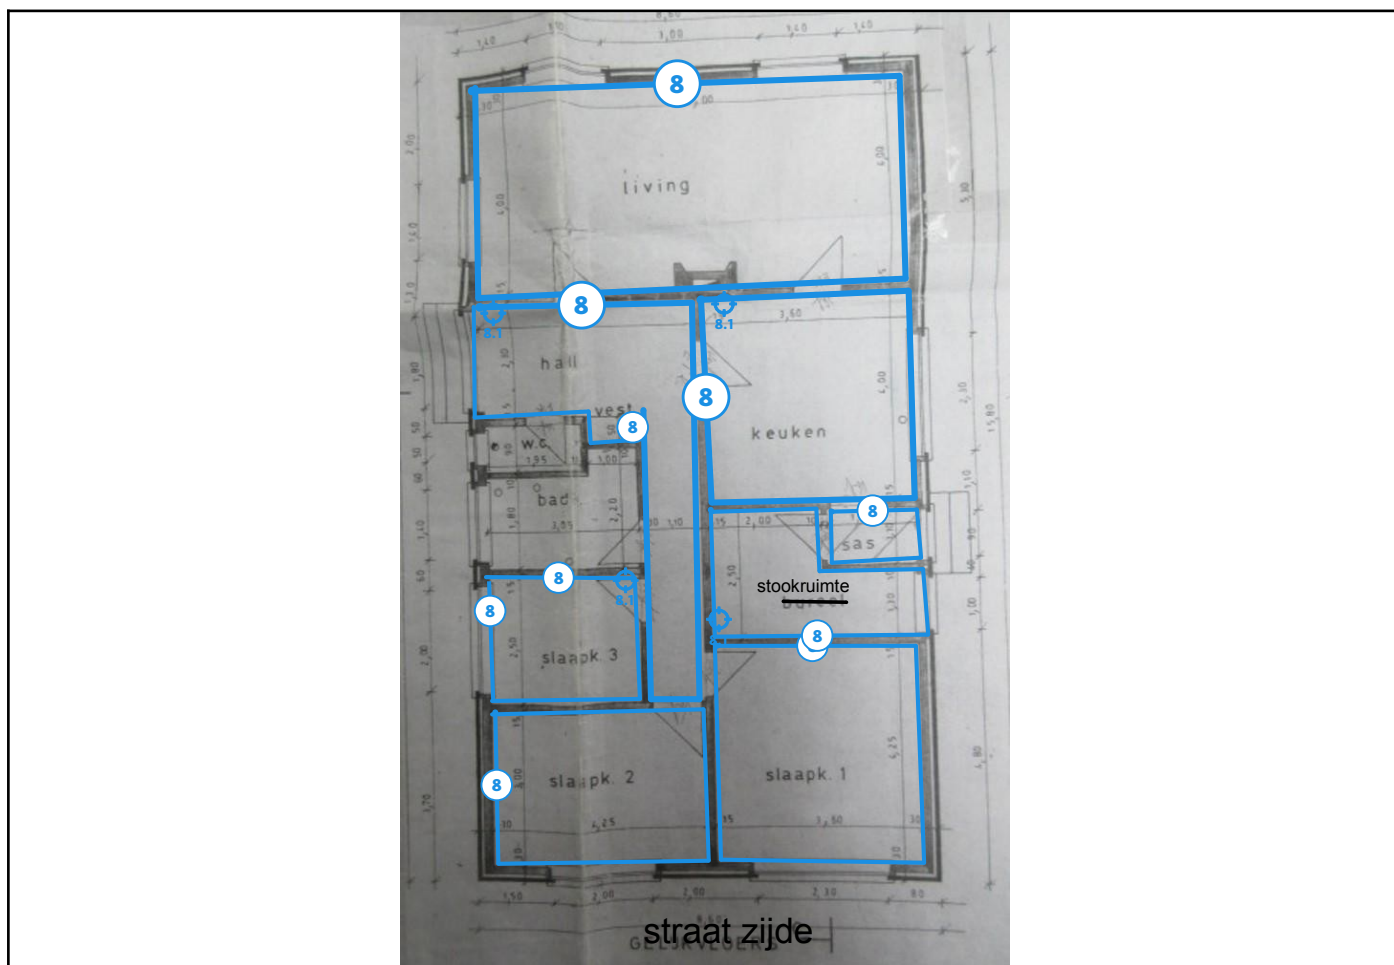
Plan 1.2: schets gelijkvloers

Beschrijving	Type	Actie
8. pleisterwerk muur	Geen asbest	-
8.1 Code: M001	Mengmonster	-

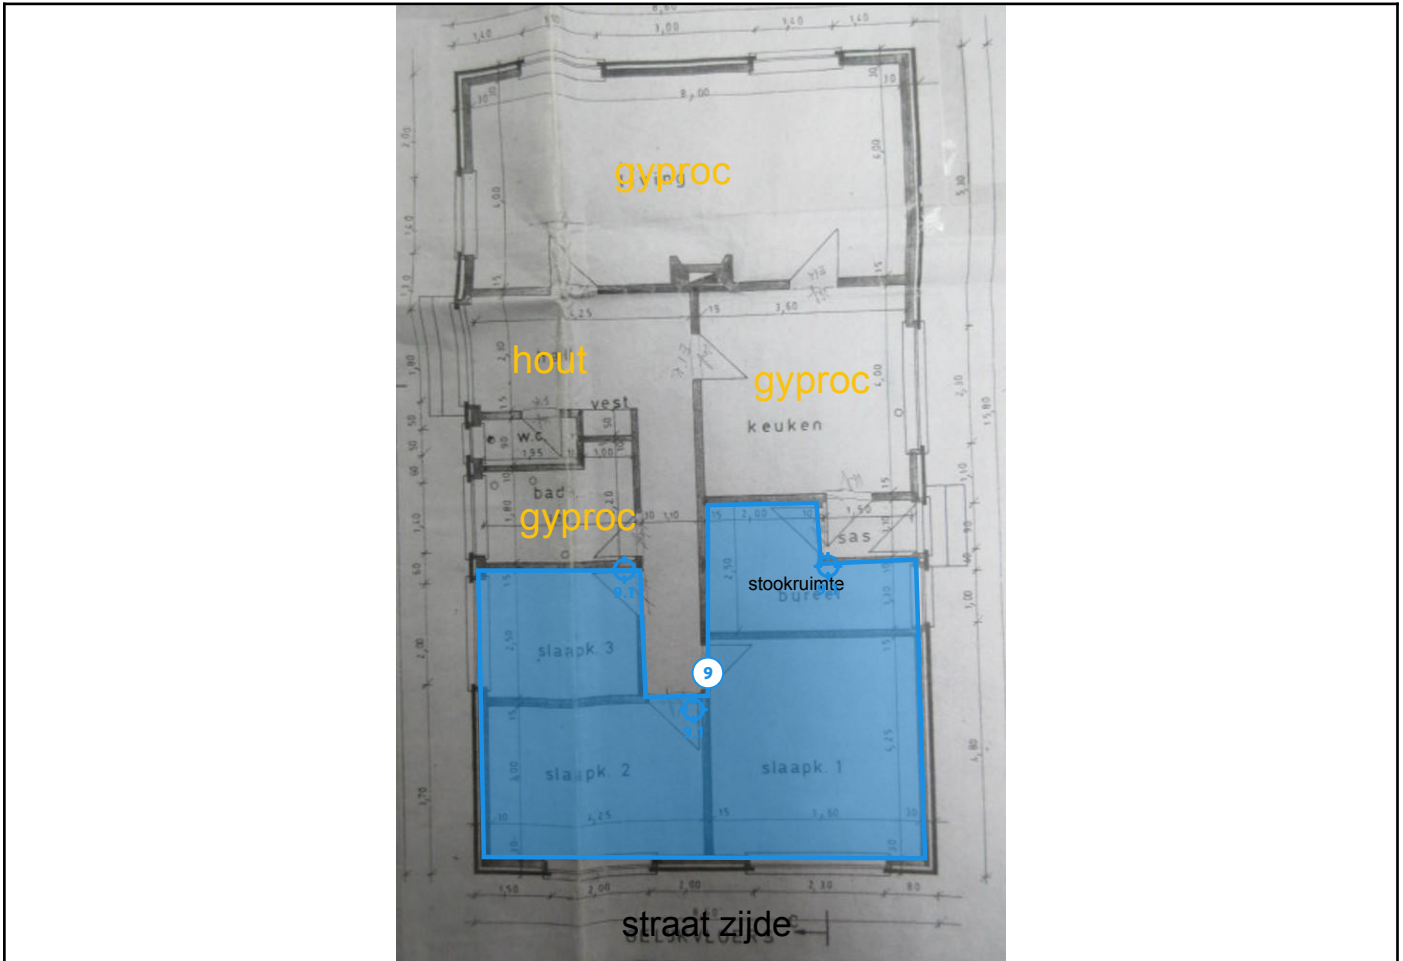
Plan 1.3: schets gelijkvloers

Beschrijving	Type	Actie
9. pleisterwerk plafond	Geen asbest	-
9.1 Code: M002	Mengmonster	-

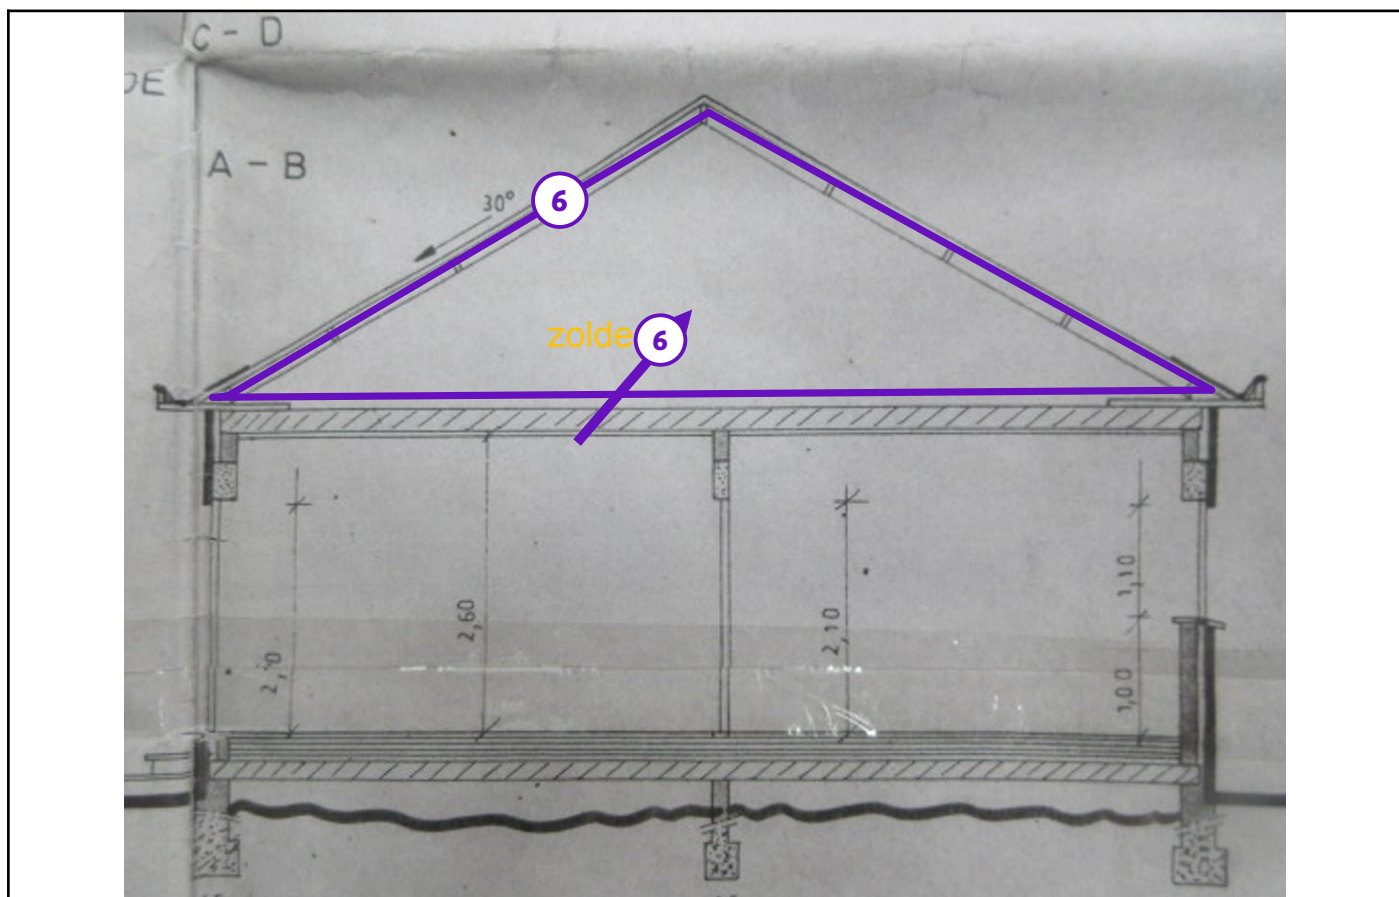
Plan 1.5: doorsnede woning

Beschrijving	Type	Actie
6. hoofdgebouw : afgesloten ruimte	Advies	-

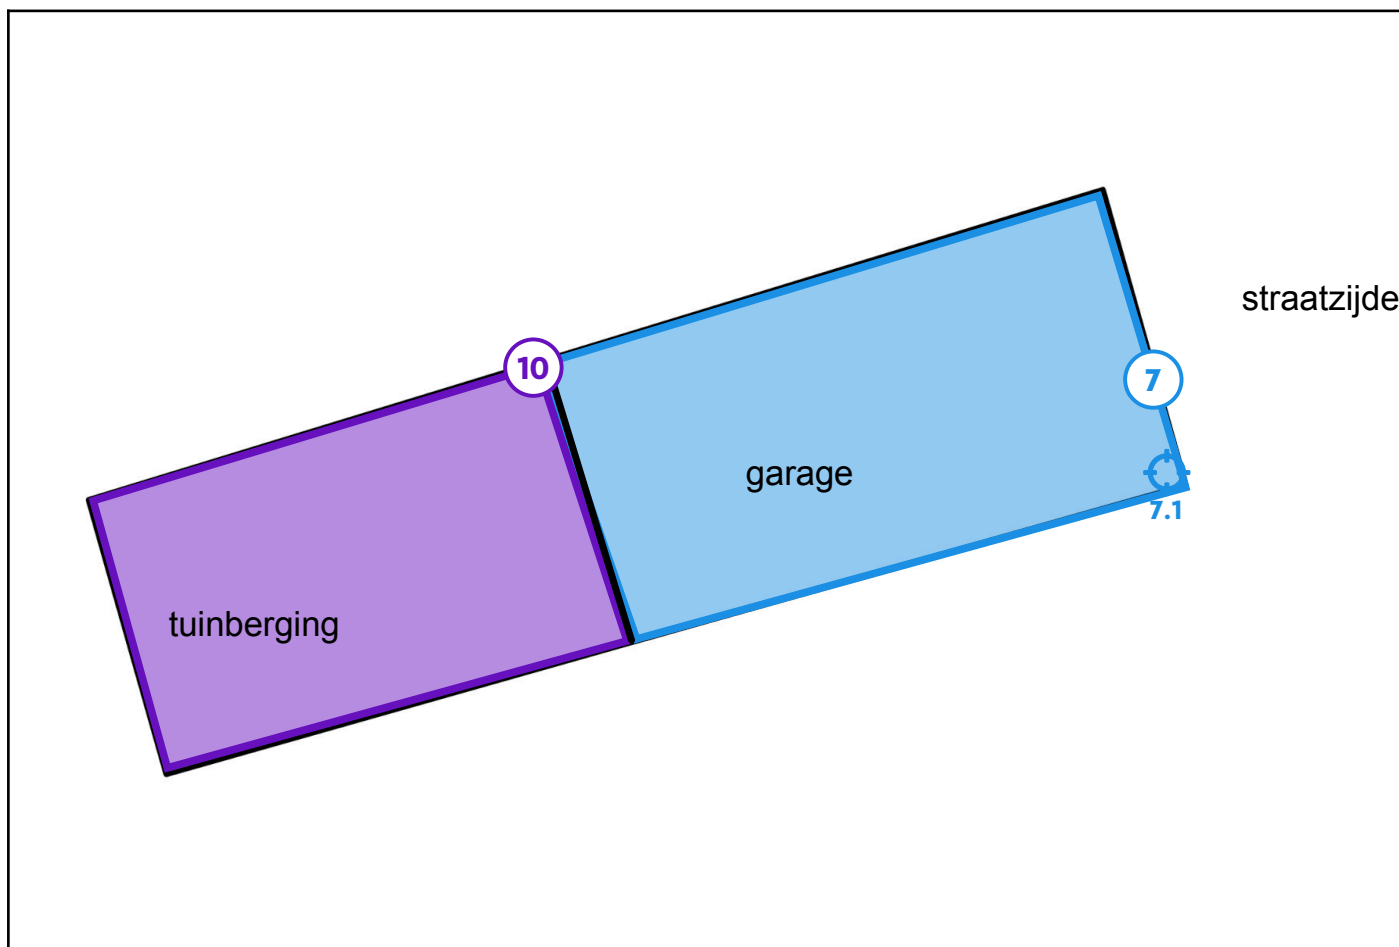
Plan 2.1: Bijgebouw plan

Beschrijving	Type	Actie
7. garage en tuinberging : dakbedekking garage	Geen asbest	-
7.1 Code: M004	Puntmonster	-
10. tuinberging : dakbedekking	Overige ruimte of materiaal	-

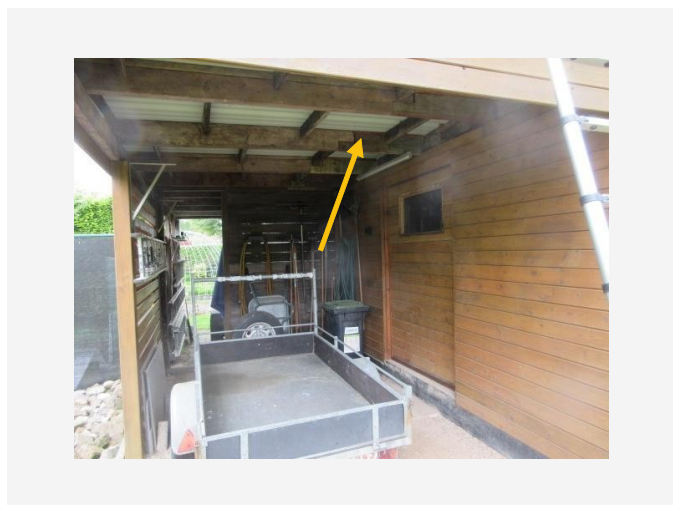
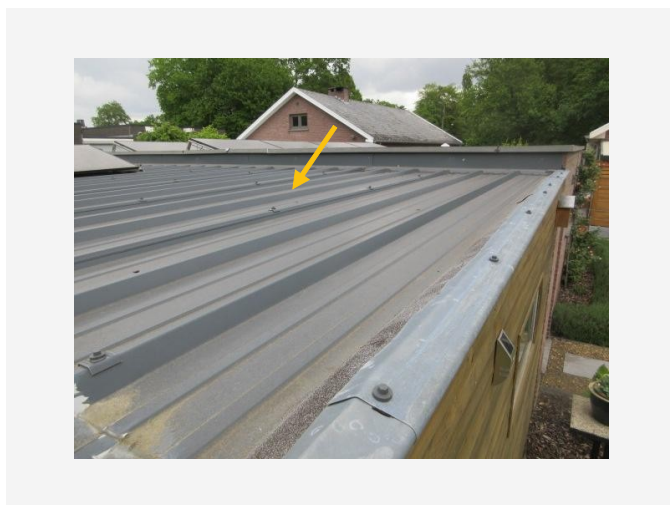
Beschrijving	Notitie	Terug te vinden op plannen
Fiche 10: tuinberging : dakbedekking	metalen dakplaten	Plan 2.1: Bijgebouw plan
Fiche 11: mastiek tussen ramen en gevels	-	Plan 1.7: Hoofdgebouw plan
Fiche 12: onderdelen van stookketel	gascondensatieketel van 2017	Plan 1.6: schets gelijkvloers
Fiche 13: rookgaskanaal tussen condensatieketel en dak	rookgaskanaal in metaal	-

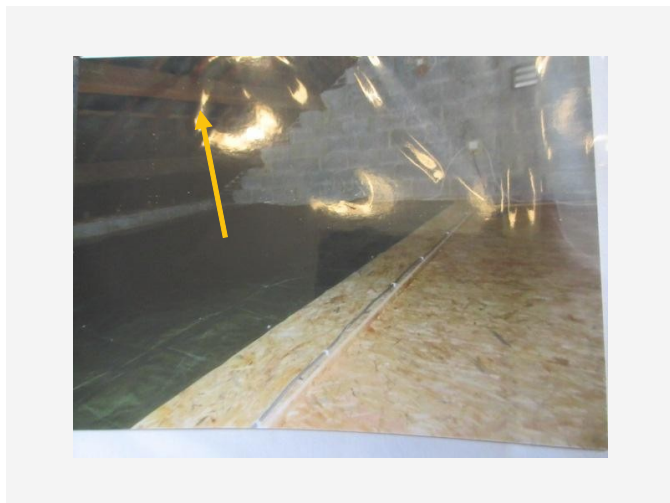
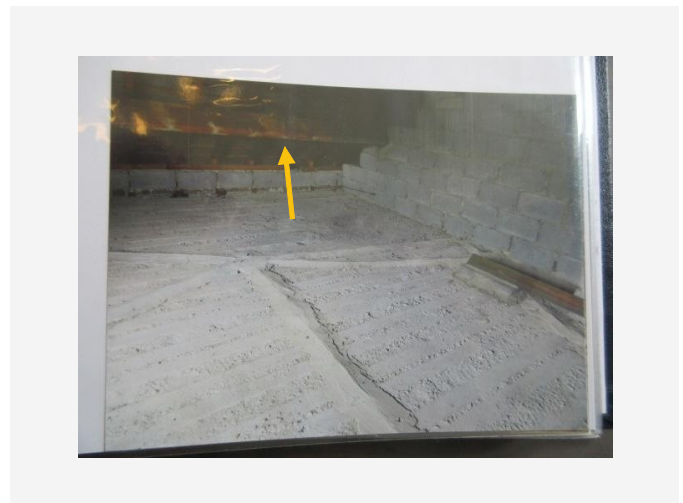
Beschrijving	Notitie	Terug te vinden op plannen
Fiche 14: liftinstallatie en onderdelen	-	-
Fiche 15: Hoofdgebouw : onderdak I	zolder niet bereikbaar. op basis van foto van renovatiewerken	-
Fiche 16: leidingsisolatie	woning wordt verwarmd dmv. gascondensatieketel	-
