Asbestinventarisatetest

Oudstrijdersstraat 10, 3630 Maasmechelen

Attestnummer : 20260602-000347.001

Asbestveilig (maar niet asbestvrij)

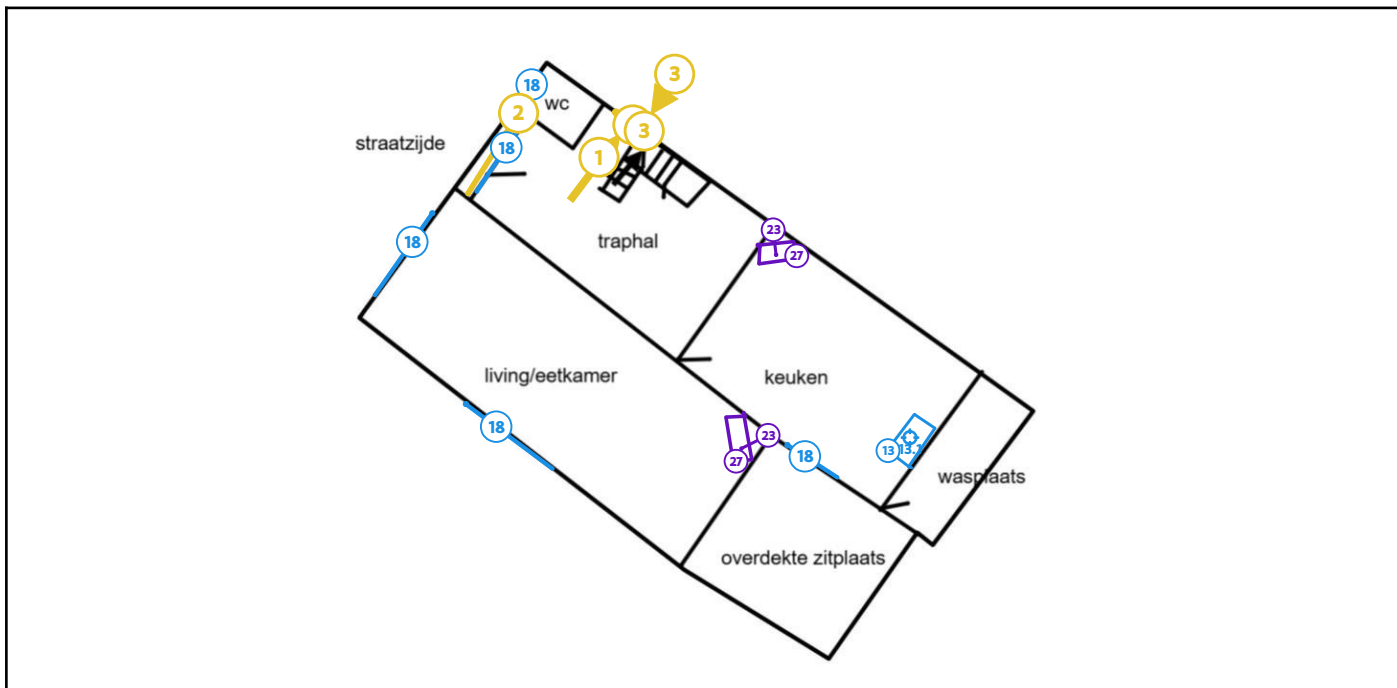
Plan 1.1: schets gelijkvloers

Beschrijving	Type	Actie
1. meter maatschappij in bakeliet	Asbestmateriaal	Zorgvuldig beheren
2. voordeur met paneel	Asbestmateriaal	Zorgvuldig beheren
3. elektrische onderdelen in bakeliet	Asbestmateriaal	Zorgvuldig beheren
13. anti - deun spoelbak keuken	Geen asbest	-
13.1 Code: M004	Puntmonster	-
18. mastiek tussen enkel glas en metalen raamkader	Geen asbest	-
23. rookgaskanaal tussen kachel en schouw	Overige ruimte of materiaal	-
27. materialen stookketel	Overige ruimte of materiaal	-

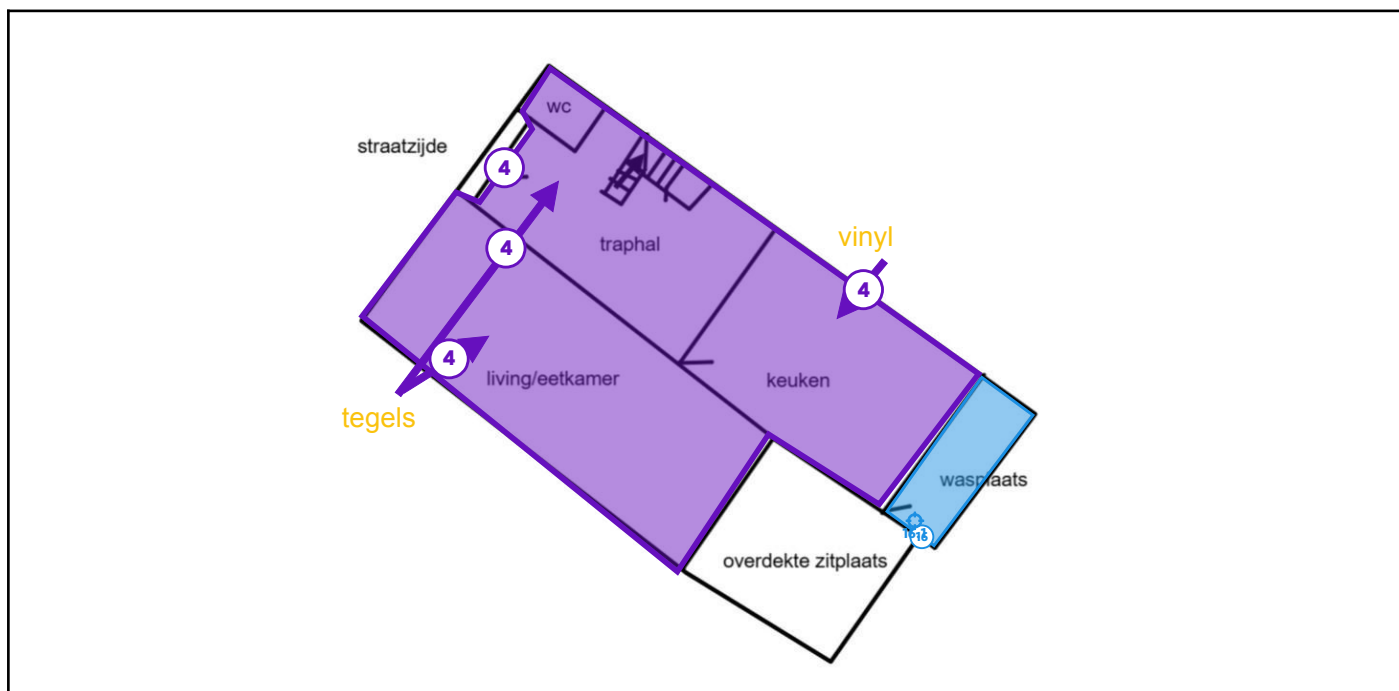
Plan 1.3: schets gelijkvloers

Beschrijving	Type	Actie
4. vloerbekleding gelijkvloers	Advies	-
16. zeildoek in wasplaats	Geen asbest	-
16.1 Code: M008	Puntmonster	-

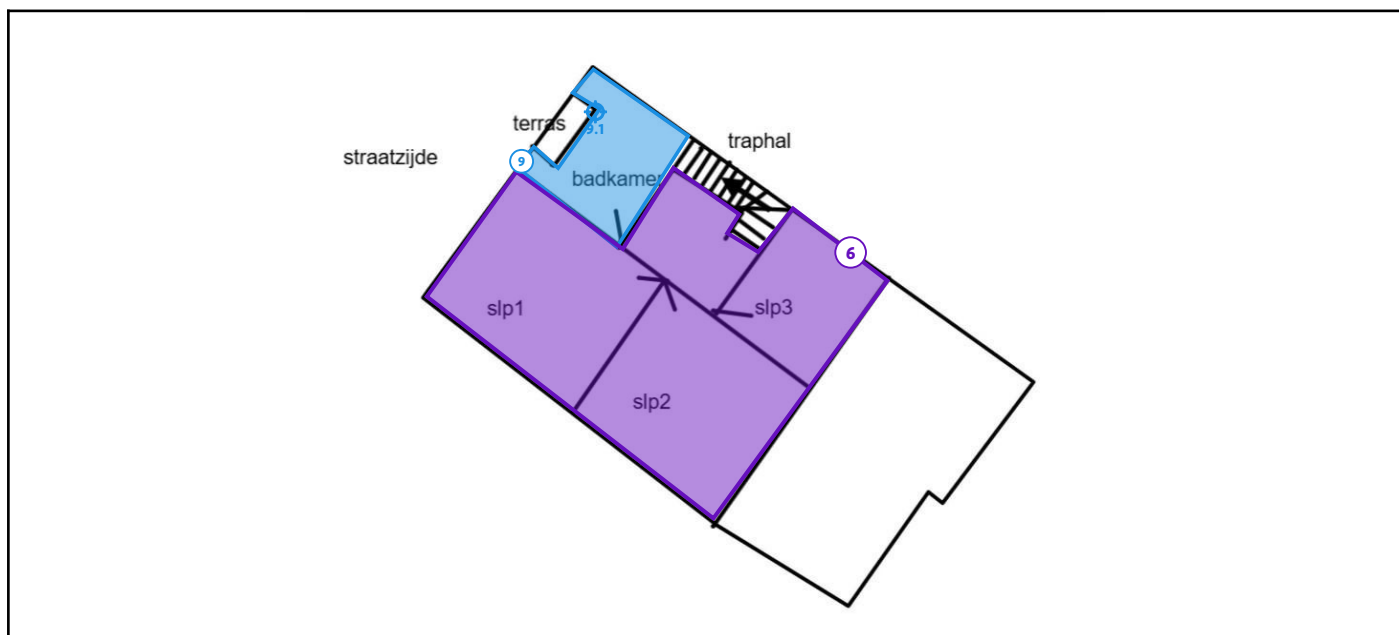
Plan 1.5: schets verdiep

Beschrijving	Type	Actie
6. laminaat vloer verdiep	Advies	-
9. vinylvloer badkamer	Geen asbest	-
9.1 Code: M005	Puntmonster	-

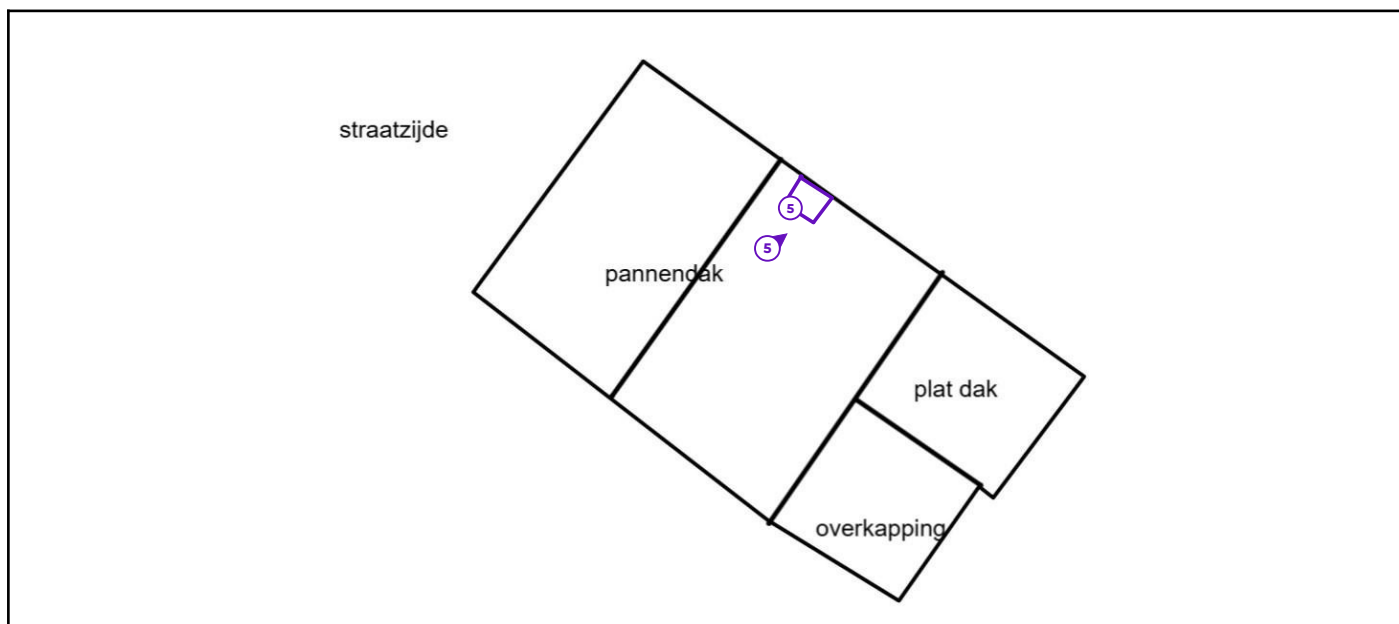
Plan 1.12: Schets daken

Beschrijving	Type	Actie
5. schoorsteen luik zolder	Advies	-

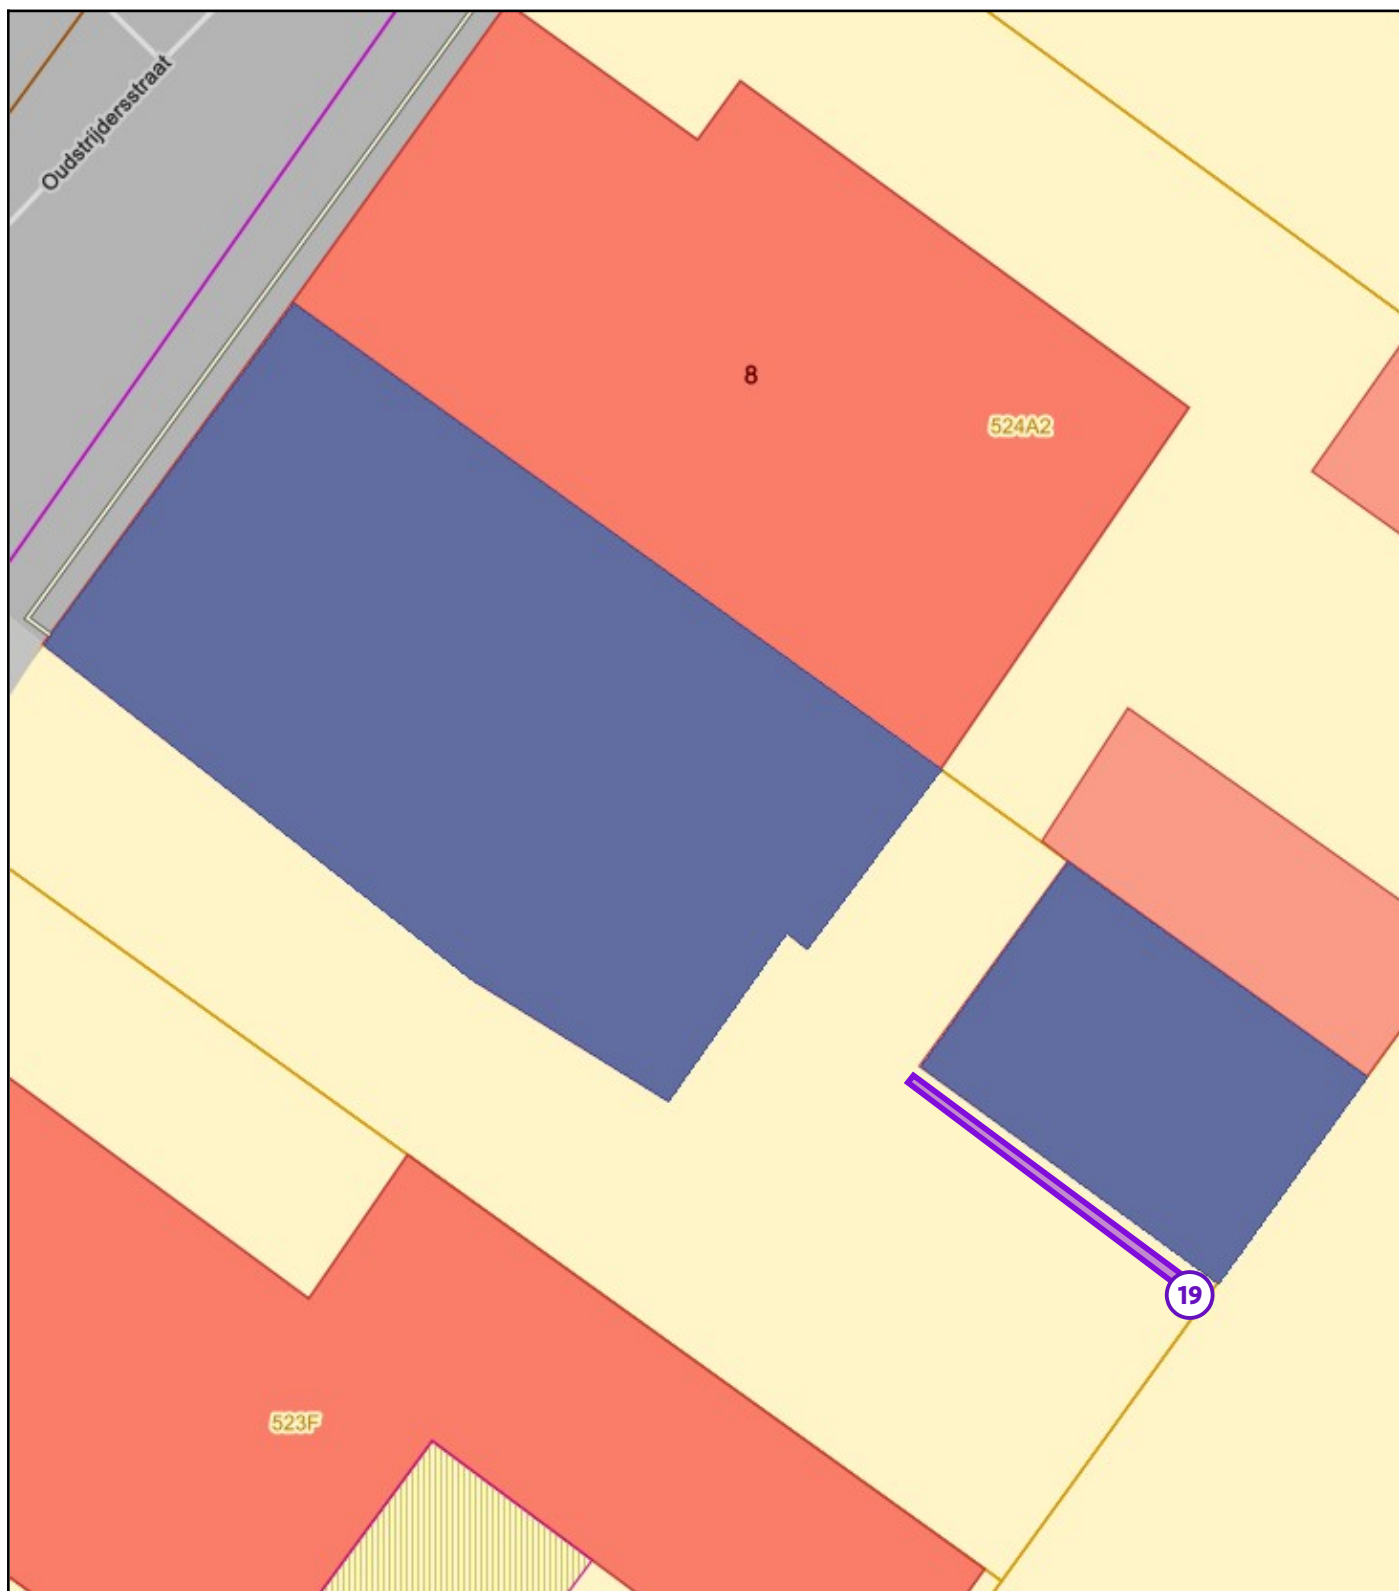
Plan 3.1: Afdruiptzones/afvloeizones

19. golfplaat in asbestcement op garage	Afdruipzone/afvloeizone	-
---	-------------------------	---

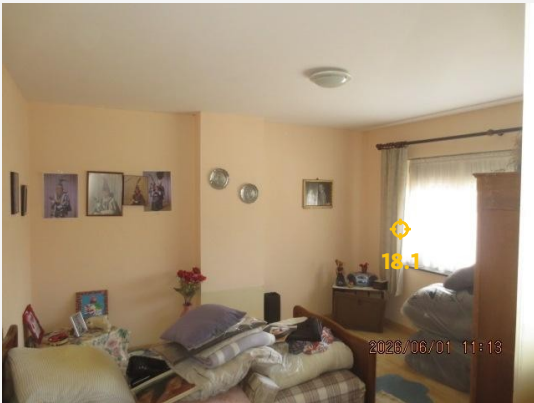
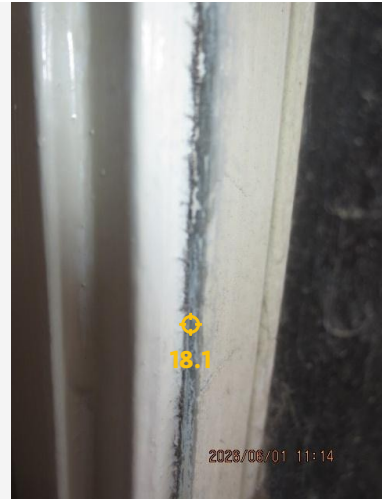
Fiche 18: mastiek tussen enkel glas en metalen raamkader

Geen asbest

Beschrijving	mastiek tussen enkel glas en metalen raamkader
Omgeving	Binnen
Primaire drager	Wandopening verticaal (raam, deur, ...)
Bindmiddel van materiaal	Kitten, mastiek, pasta
Gebondenheid op basis van bindmiddel	Hecht
Hoeveelheid (gewicht - aantal)	<ul style="list-style-type: none">• 20,00 kg - 1 stuk
Totaal gewicht	20,00 kg
Identificatiemethode	Een monstername door de asbestdeskundige met laboanalyse door een asbestlabo.
Destructieve handeling voor identificatie	Nee

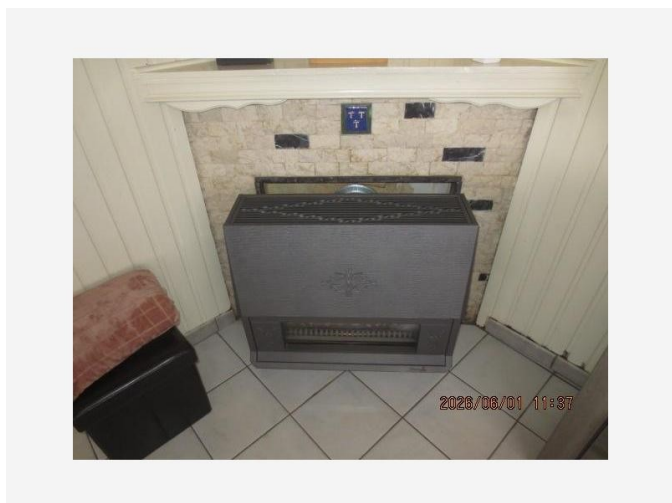
Beschrijving	Notitie	Terug te vinden op plannen
Fiche 27: materialen stookketel	woning wordt verwarmd dmv. 2 gaskachels (bouwjaar van kachels niet bekend)	Plan 1.1: schets gelijkvloers
