Asbestinventarisatetest

Beerensheuvelstraat 3A, 3630 Maasmechelen

Attestnummer : 20260428-000115.000

Zone 1: Hoofdgebouw

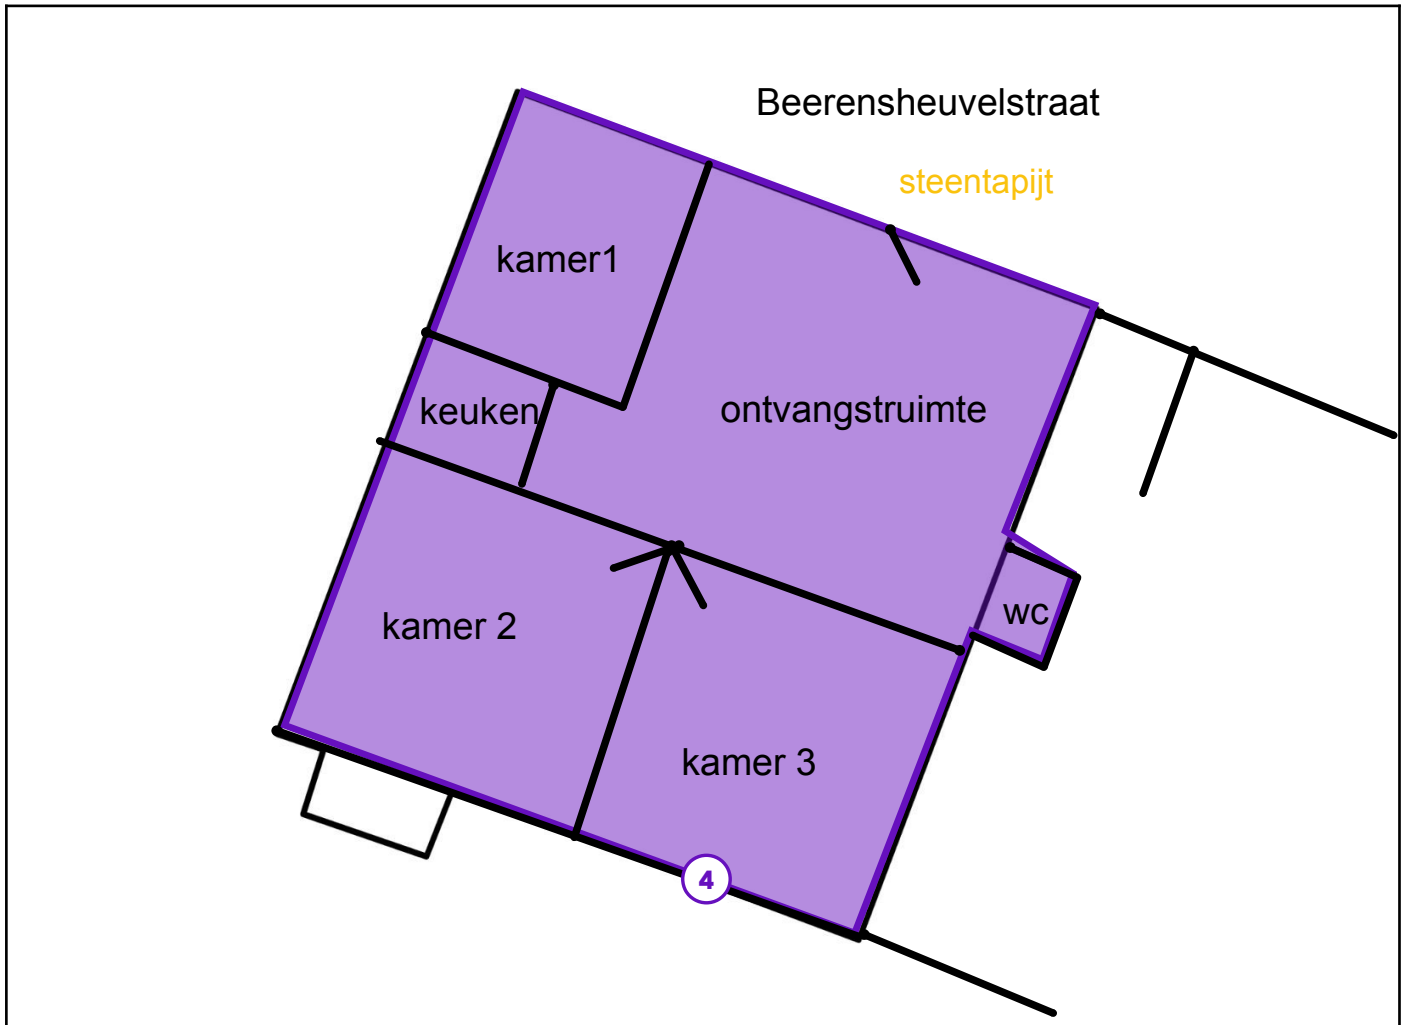
Plan 1.2: Hoofdgebouw plan

Beschrijving	Type	Actie
4. vloer	Advies	-

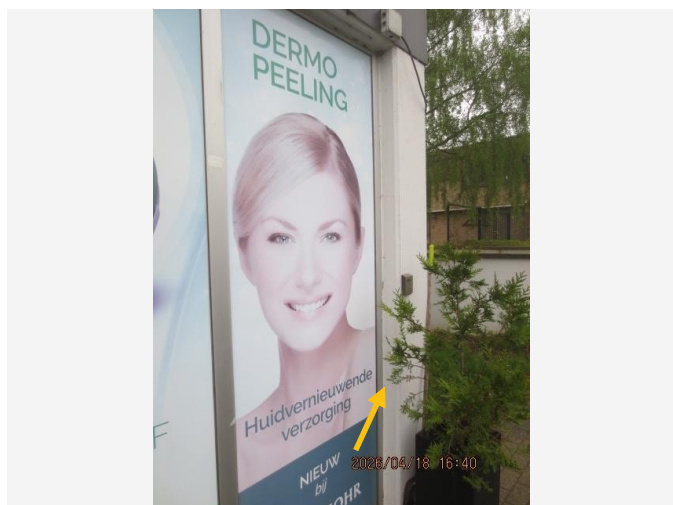
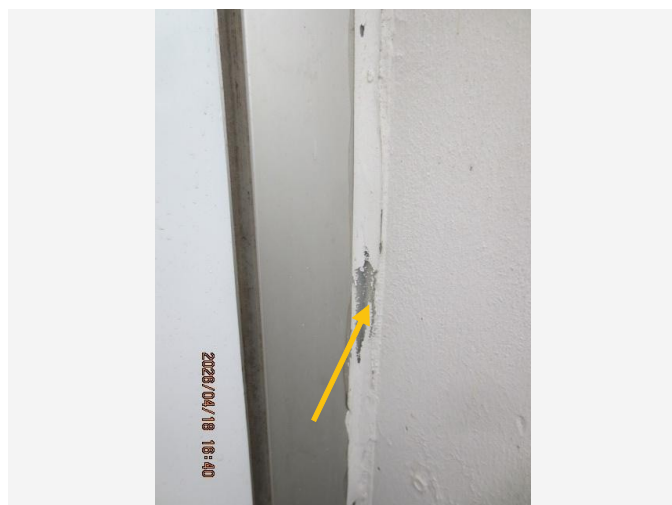
Beschrijving	Notitie	Terug te vinden op plannen
Fiche 6: mastiek raamkader en muur voorgevel	-	Plan 1.3: schets handelspand

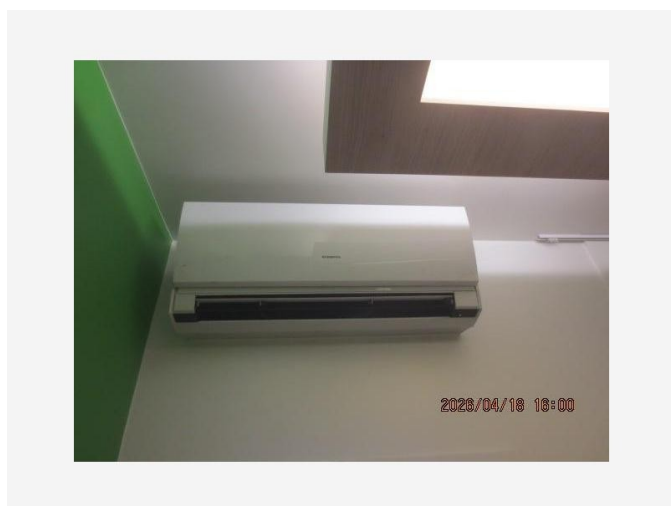
Beschrijving	Notitie	Terug te vinden op plannen
Fiche 9: materialen onderdak	-	-
Fiche 10: leidingsisolatie	-	-
Fiche 11: stookinstallatie	handelspand wordt verwarmd dmv. Airco's bouwjaar 2015	-
Fiche 12: materialen van rookgaskanaal	-	-
Fiche 13: materialen aan liftinstallatie	in het gebouw bevindt zich een liftinstallatie : geen deel van asbestattest Beerensheuvel 3A	-
Fiche 14: dakbedekking	handelspand gelegen gelijkvloers	-
