# Asbestinventarisatetest

Grotestraat 120, 3631 Maasmechelen

Attestnummer : 20260803-000297.001

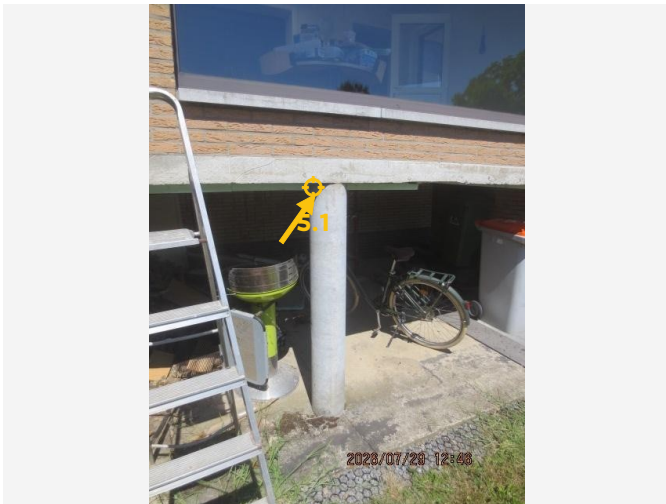
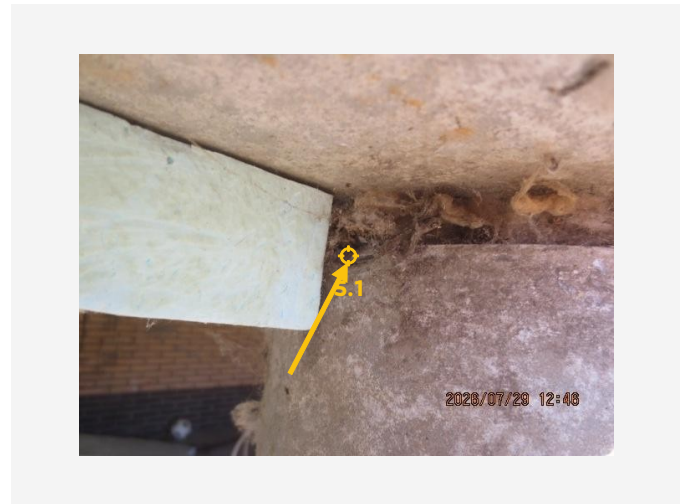
| Identificatiemethode | <p>De asbestdeskundige beoordeelt het materiaal als asbestverdacht en dus asbesthoudend, en dit zonder monstername.</p> <p>Motivatie: Er is een onderzoeksbepierking die monstername verhindert; De ruimte of het materiaal bevindt zich hoger dan 3,5 meter vanaf een vaste ondergrond.</p> |

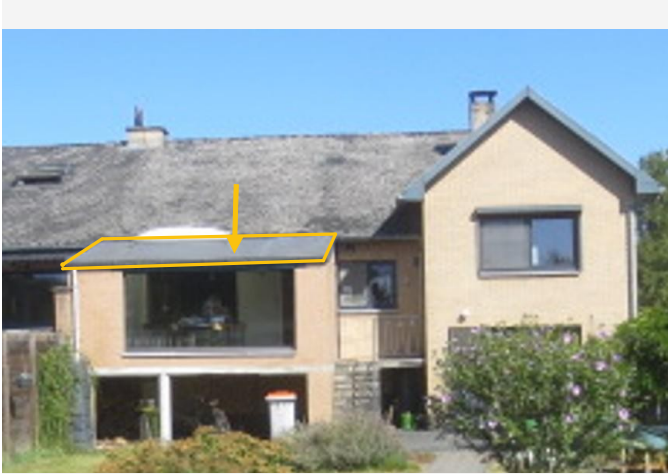
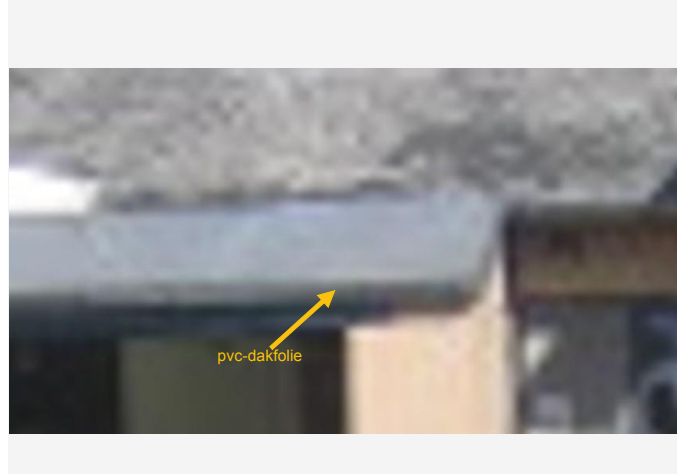
Geen asbest

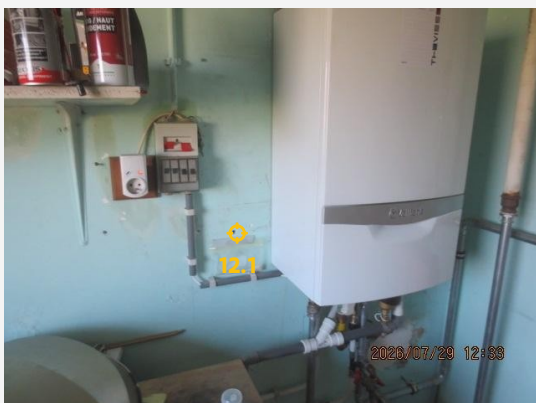
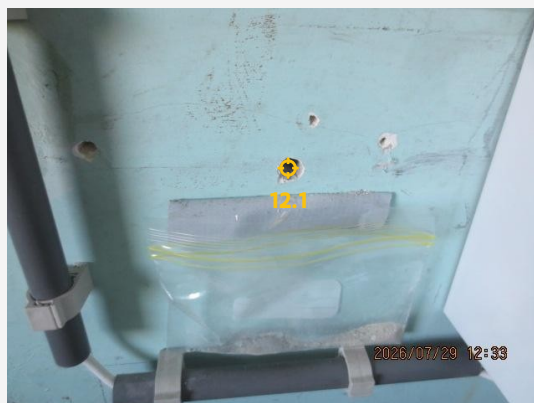
## Fiche 12: pleisterwerk muur

Geen asbest

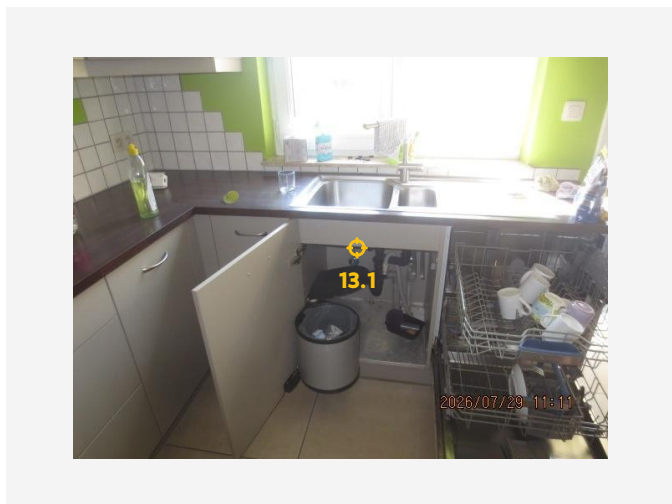
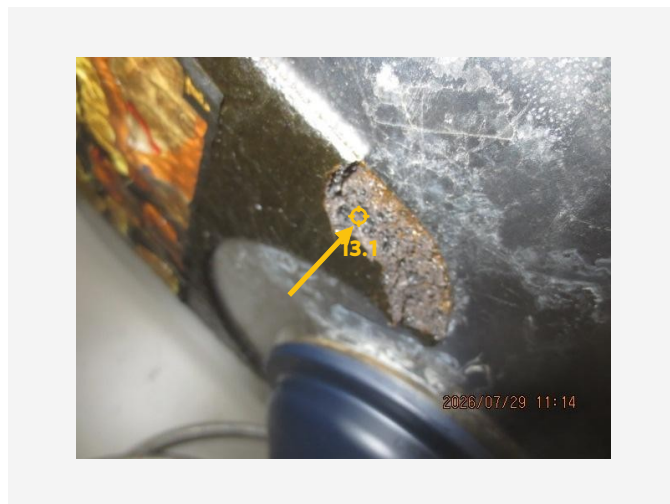
| Opmerking | <p>mengstaal :</p> <p>individuele ruimte = garage niveau ' 0 '</p> <p>natte ruimte = keuken</p> <p>stookruimte</p> <p>traphal/inkom</p> <p>Geen pleisterwerk aanwezig in wasplaats en wc : niveau "0 "</p> |

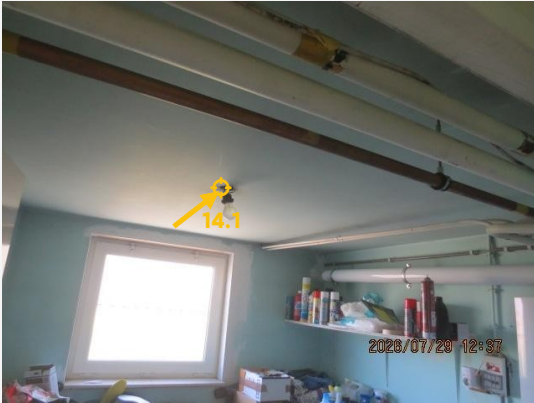
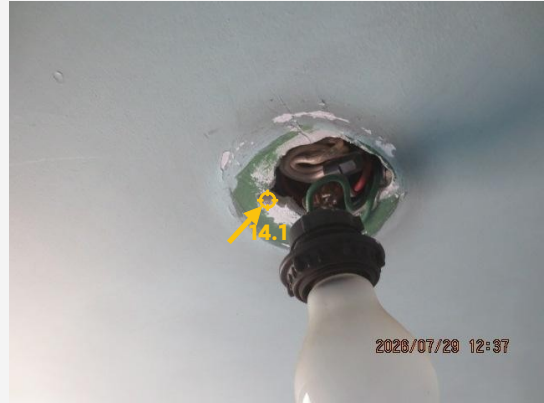
## Fiche 14: pleisterwerk plafond

Geen asbest

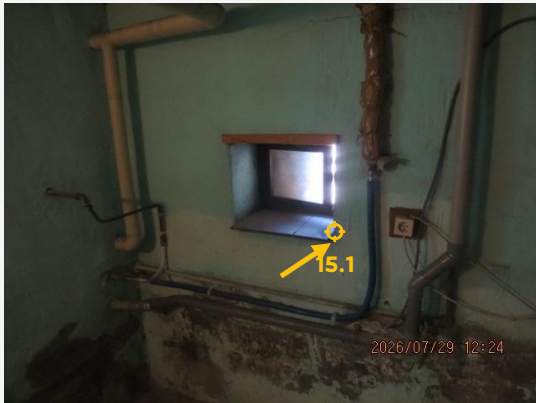
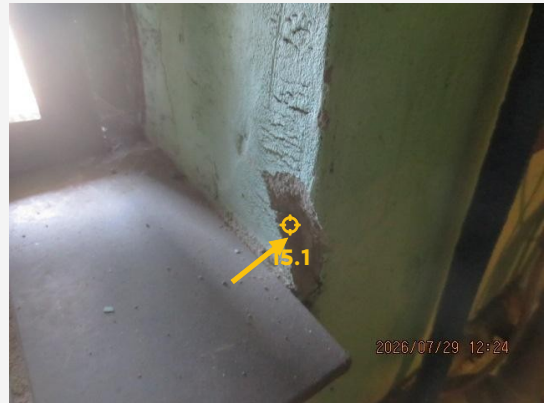
## Fiche 15: pleisterwerk muur cement berging niveau - 1/2

Geen asbest

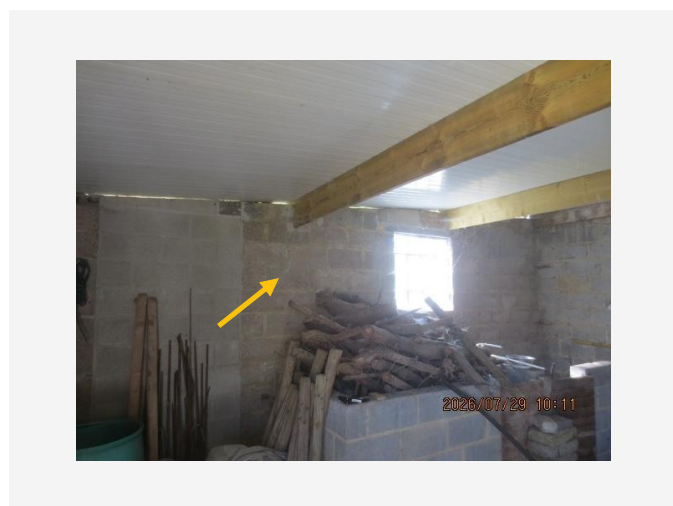
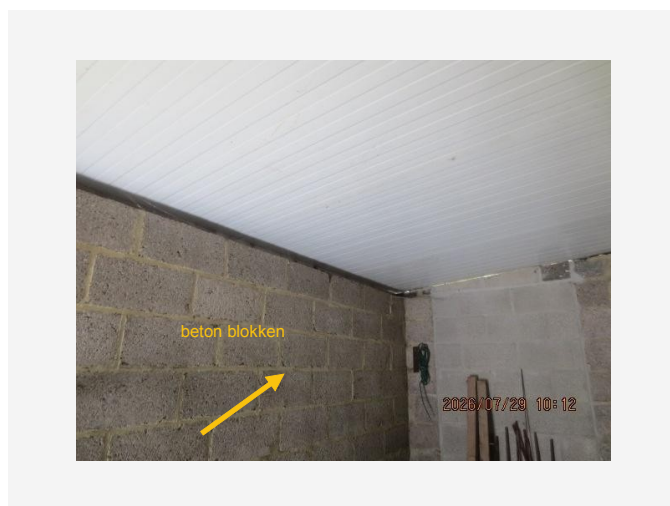
### Fiche 22: tuinberging : pleisterwerk

| Beschrijving | Notitie | Terug te vinden op plannen |
|---|---|---|
| Fiche 22: tuinberging : pleisterwerk | geen pleisterwerk aanwezig | Plan 2.2: Bijgebouw plan |

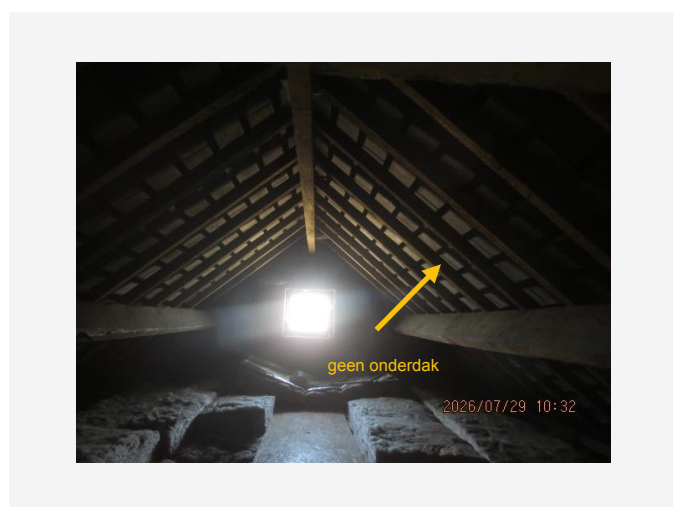
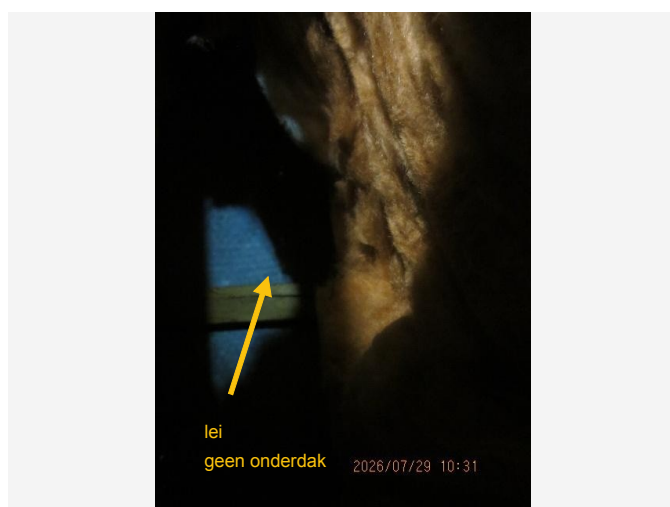
### Fiche 24: onderdak leiendak

| Beschrijving | Notitie | Terug te vinden op plannen |
|---|---|---|
| Fiche 24: onderdak leiendak | geen onderdak aanwezig onder leiendak | - |
