Asbestinventarisatetest

Bosstraat 18, 3680 Maaseik

Attestnummer : 20241115-000188.000

Niet-asbestveilig

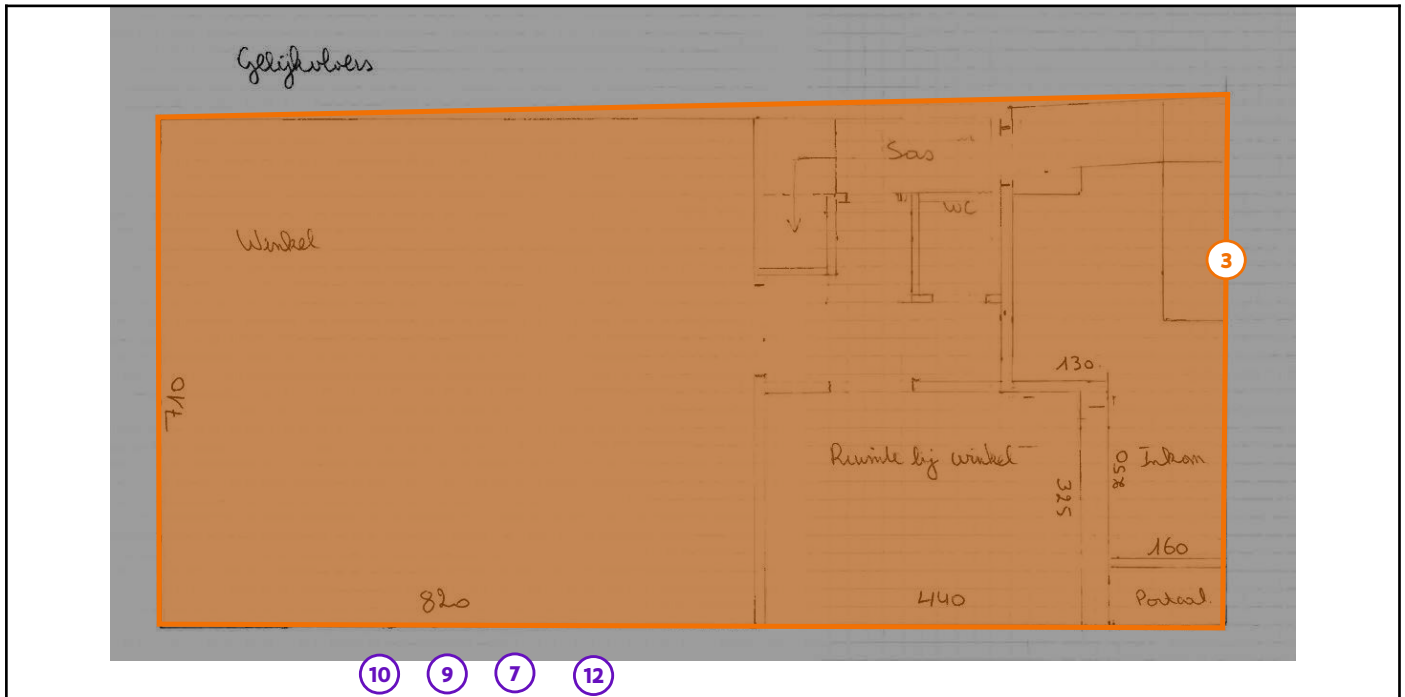
Plan 1.2: GVL deel 1

Beschrijving	Type	Actie
3. Bakeliet (schakelaar, elektrische apparatuur, en andere)	Asbestmateriaal	Verwijderen
7. Afwerking met gipskartonplaten muren en/of plafonds	Advies	-
9. Alle soorten lijm-smeerlagen	Advies	-
10. Algemeen advies	Advies	-
12. Info radiatoren/ convectoren	Advies	-

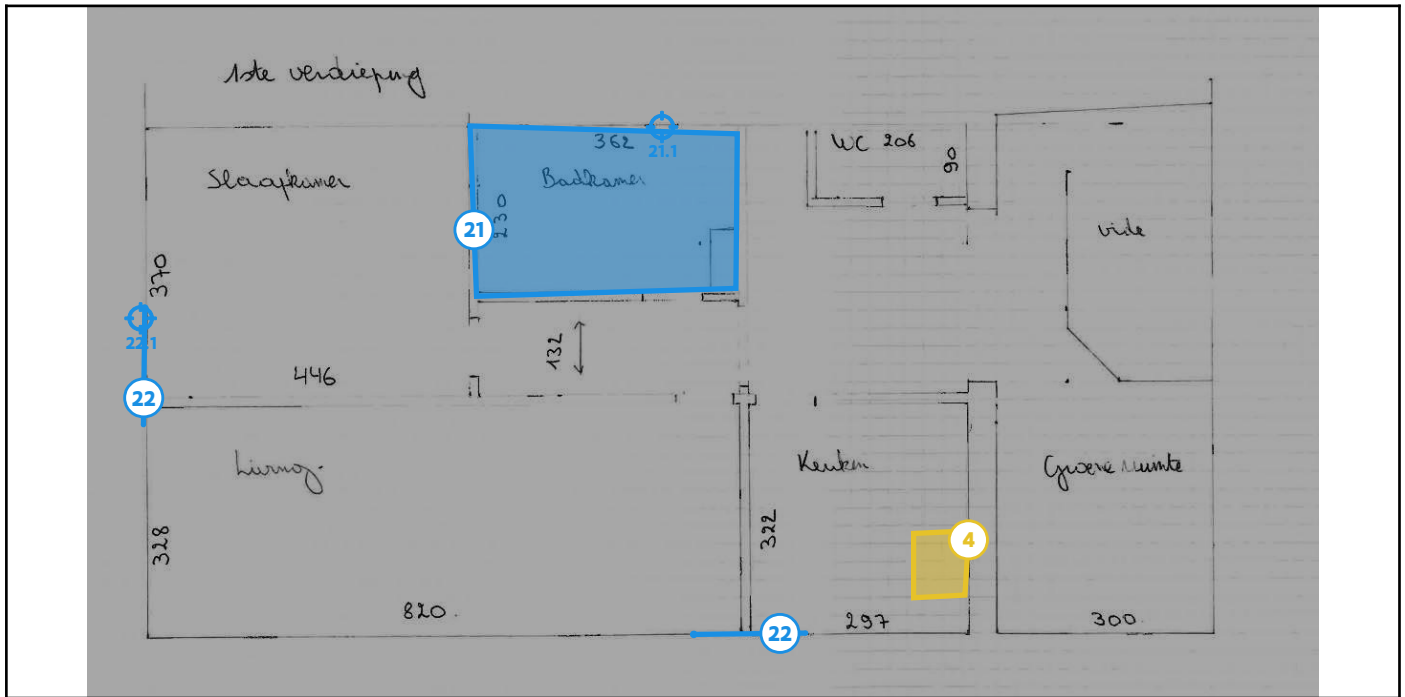
Plan 1.10: Verdiep 1 deel 4

Beschrijving	Type	Actie
4. Verf/couting onderkant pompbak	Asbestmateriaal	Zorgvuldig beheren
21. Vinyltegel onder vloerzeil badkamer verdiep 1	Geen asbest	-
21.1 Code: m12	Puntmonster	-
22. Crepi buitengevel	Geen asbest	-
22.1 Code: M13	Mengmonster	-

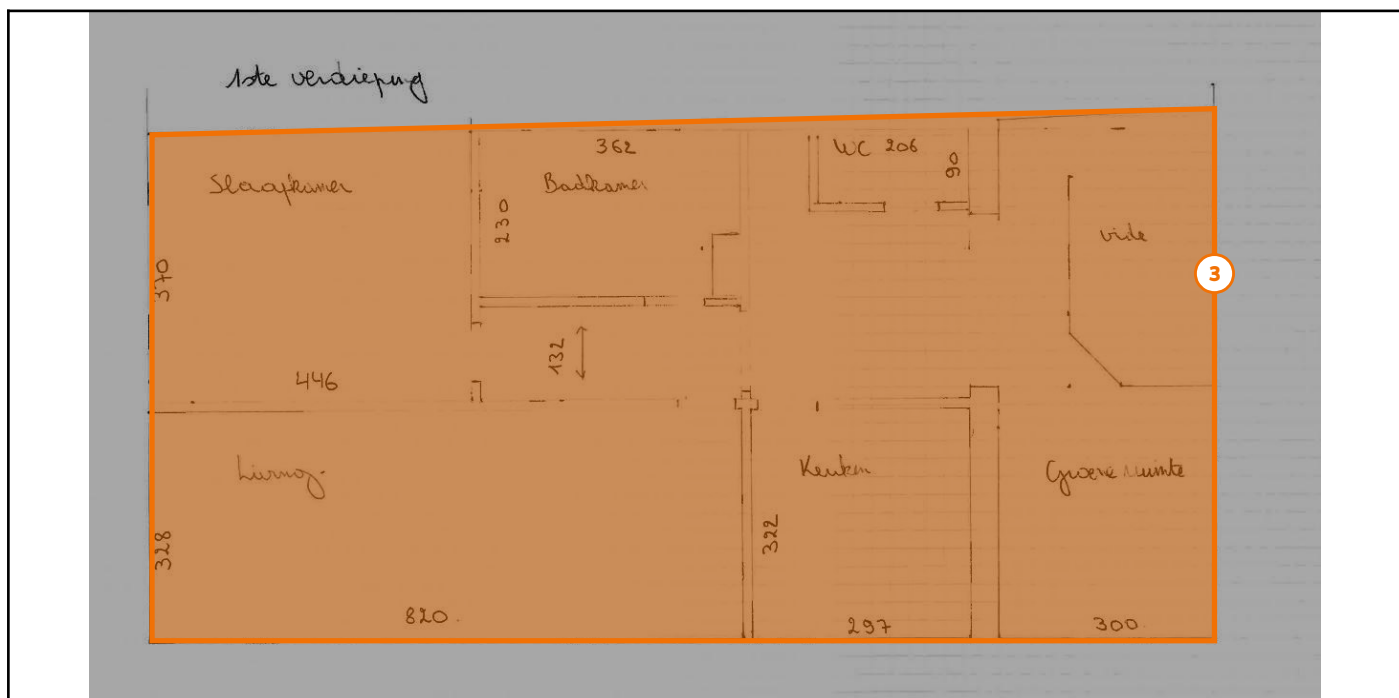
Plan 1.11: Verdiep 1 deel 5

Beschrijving	Type	Actie
3. Bakeliet (schakelaar, elektrische apparatuur, en andere)	Asbestmateriaal	Verwijderen

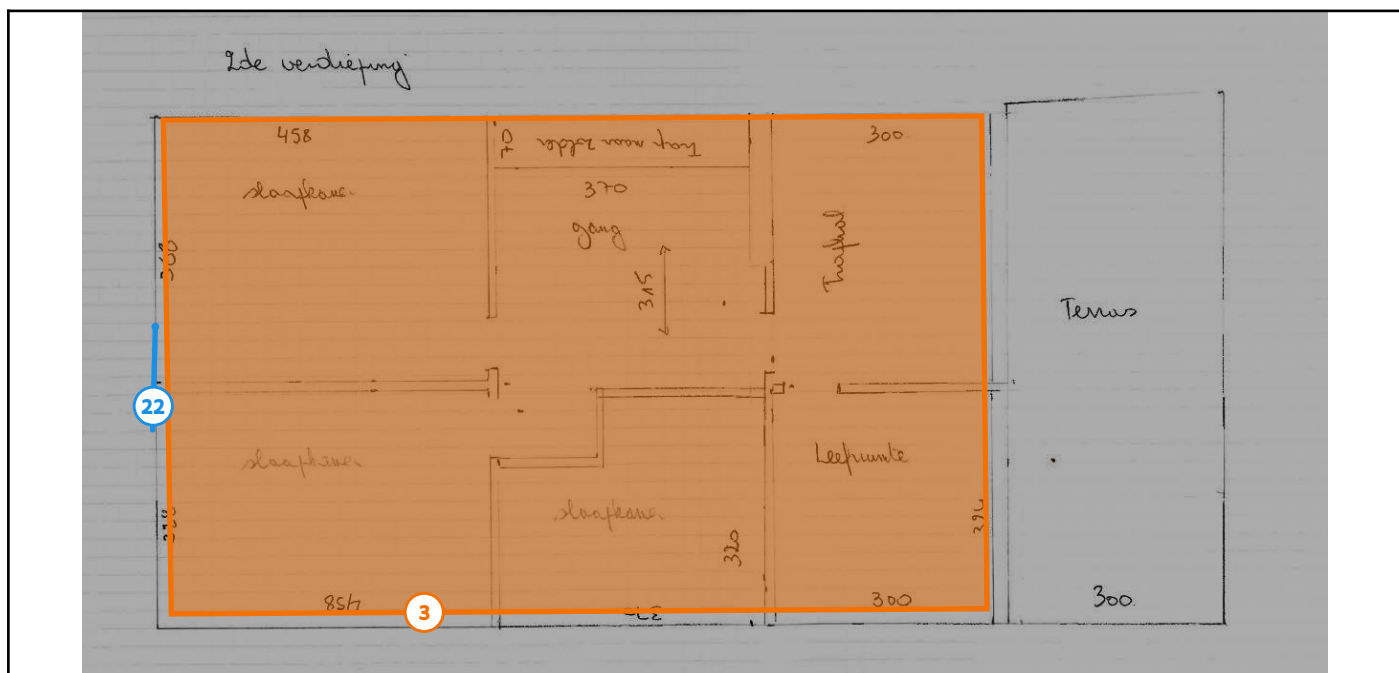
Plan 1.14: Verdiep 2 deel 3

Beschrijving	Type	Actie
3. Bakeliet (schakelaar, elektrische apparatuur, en andere)	Asbestmateriaal	Verwijderen
22. Crepi buitengevel	Geen asbest	-

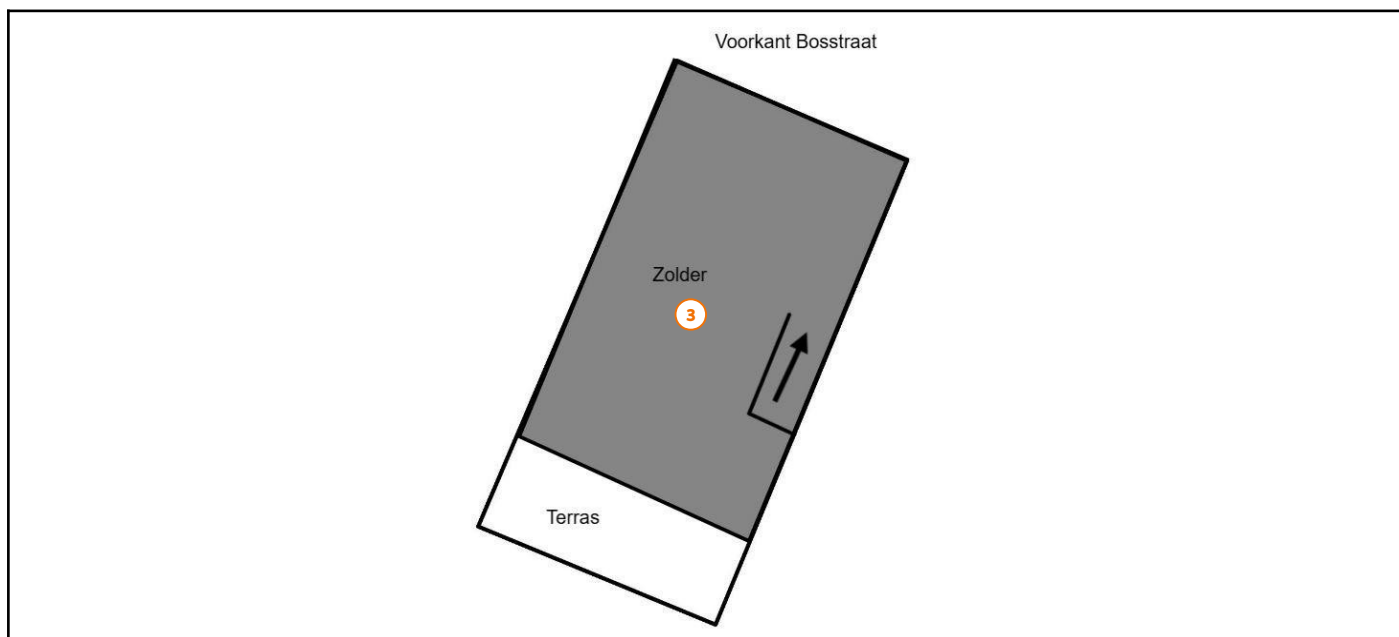
Plan 1.15: Zolder

Beschrijving	Type	Actie
3. Bakeliet (schakelaar, elektrische apparatuur, en andere)	Asbestmateriaal	Verwijderen

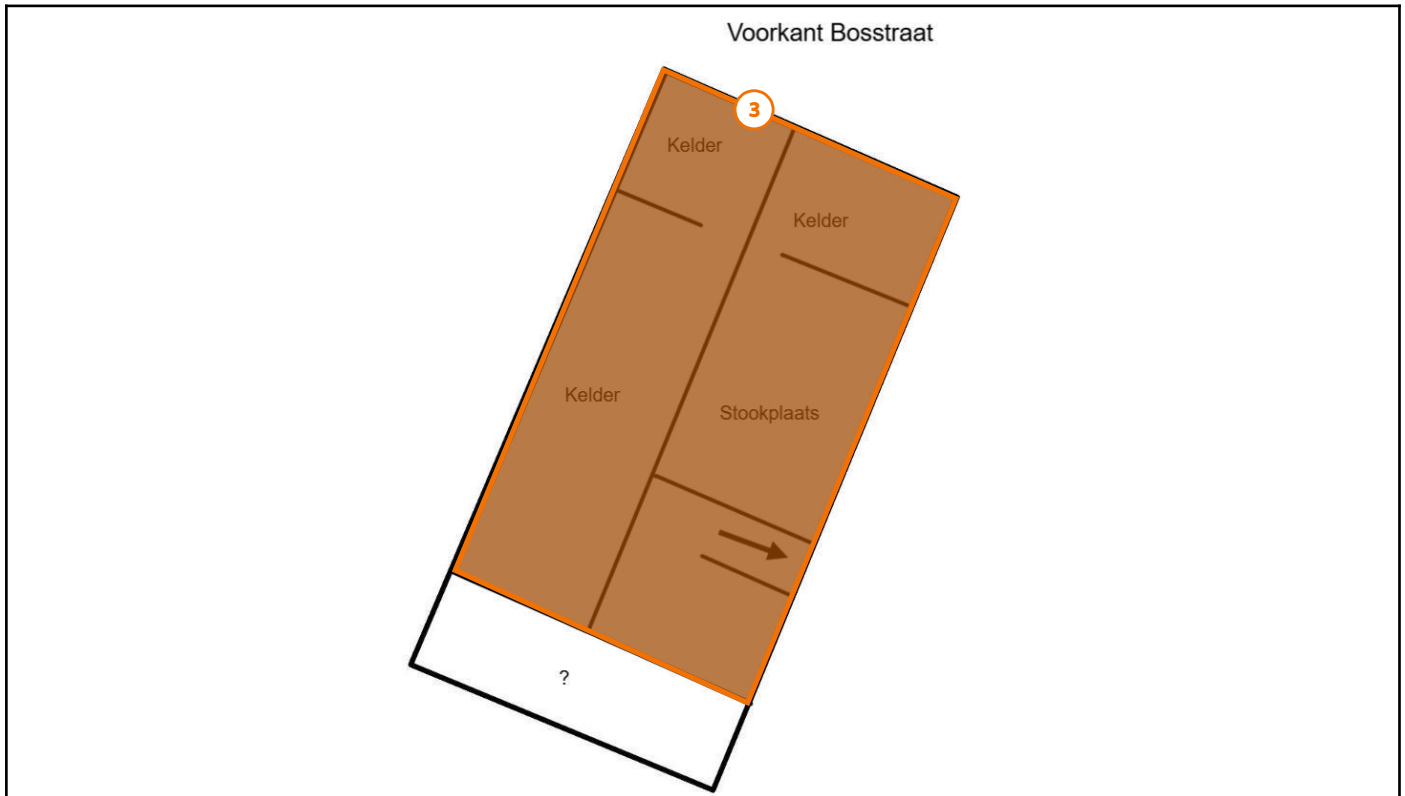
Plan 2.2: Kelder deel 2

Beschrijving	Type	Actie
3. Bakeliet (schakelaar, elektrische apparatuur, en andere)	Asbestmateriaal	Verwijderen

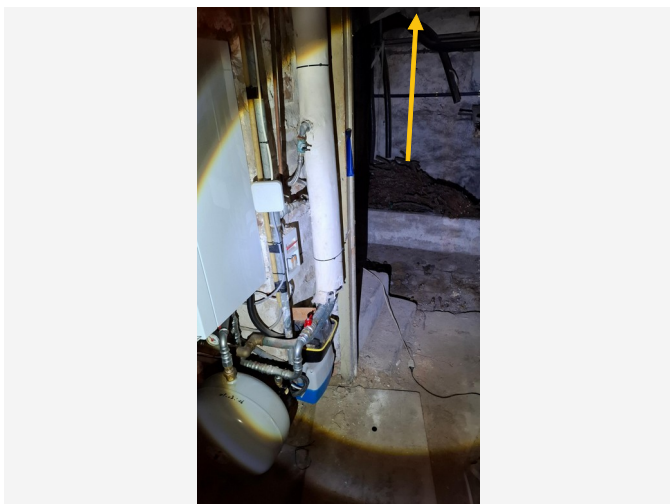
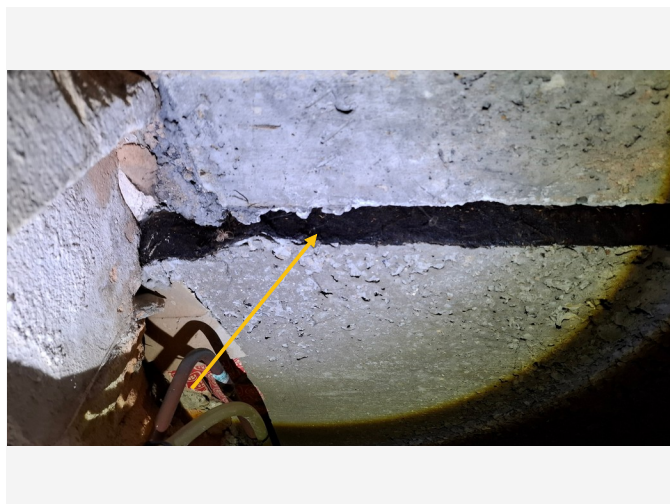
Geen asbest

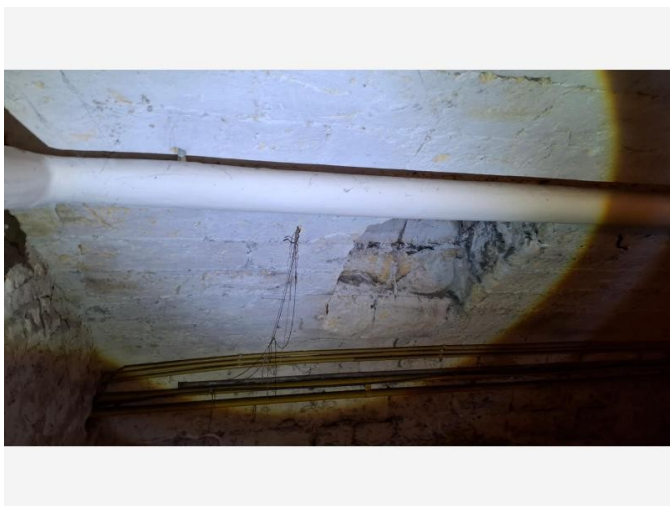
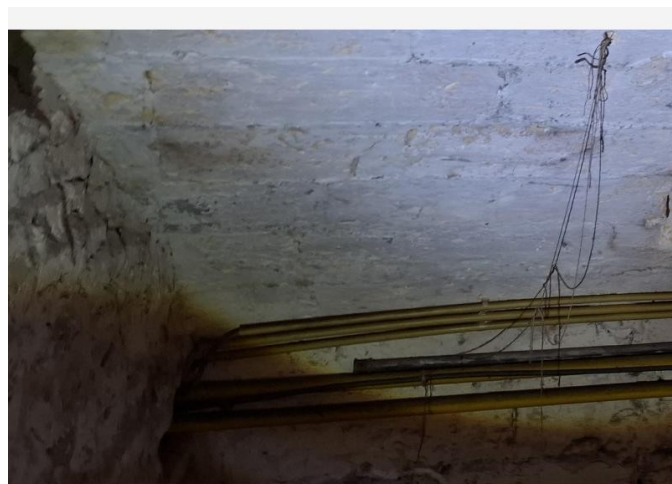
Fiche 15: Pleisterwerk muur kelder

Geen asbest

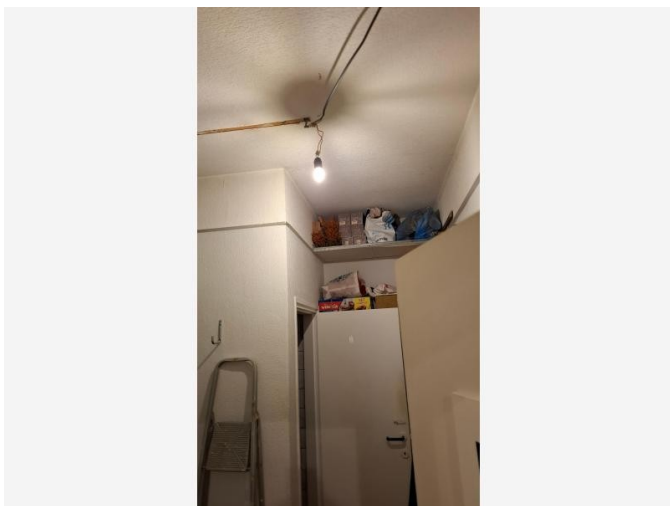
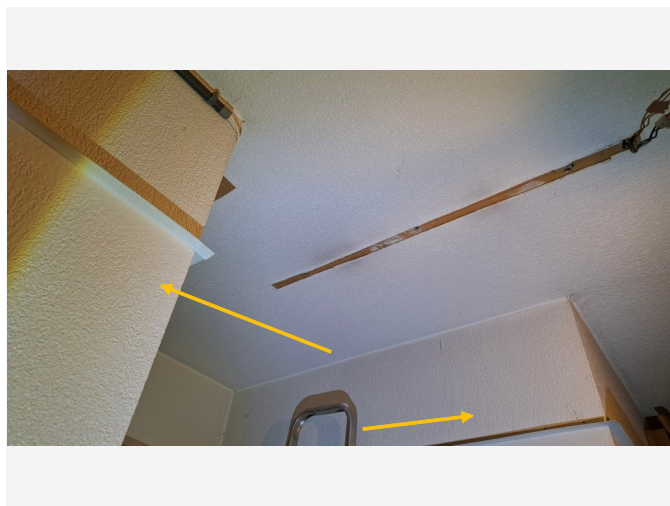
Beschrijving	Pleisterwerk plafond handelzaak gvl
Omgeving	Binnen
Primaire drager	Plafond
Bindmiddel van materiaal	Gips - kalk
Gebondenheid op basis van bindmiddel	Niet-hechtgebonden
Hoeveelheid (oppervlakte - dikte - aantal)	<ul style="list-style-type: none">• 50,00 m² - 1,00 cm - 1 stuk
Totaal volume	0,50 m ³
Identificatiemethode	Vaststelling met monsternamen
Destructieve handeling voor identificatie	Nee
Opmerking	<p>Hoeveelheid is een ruwe inschatting. Volgende ruimtes zijn bemonsterd:</p> <ul style="list-style-type: none">-Natte ruimte: Keukentje-Individuele ruimtes: Winkel en berging-gang: Niet aanwezig-Stooklokaal: Niet aanwezig-Trappenhal: Niet aanwezig

Conclusie

Geen asbest

#	Type	Referentie	Resultaat
19.1	Mengmonster	m1	Geen asbest

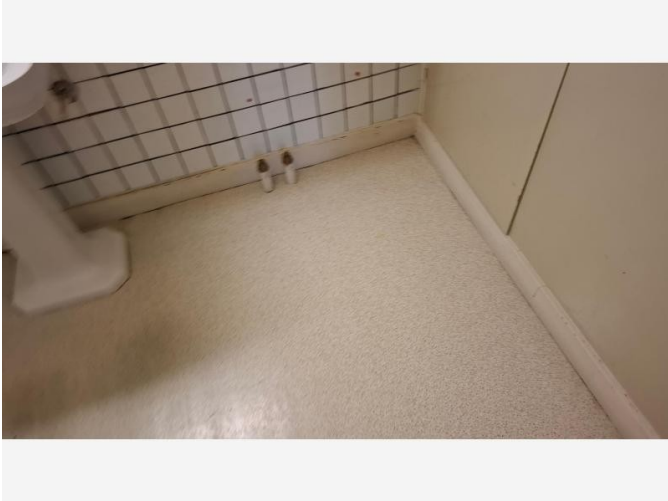
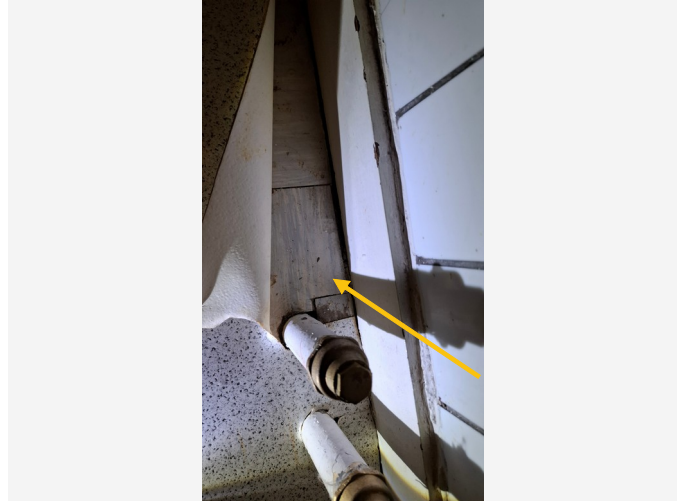
Beschrijving	Vloerzeil verdiep 1 en 2 (keuken, gang, wc)
Omgeving	Binnen
Primaire drager	Vloer
Bindmiddel van materiaal	Karton - papier - viltachtig
Gebondenheid op basis van bindmiddel	Niet-hechtgebonden
Hoeveelheid (oppervlakte - aantal)	• 45,00 m ² - 1 stuk
Totale oppervlakte	45,00 m ²
Identificatiemethode	Vaststelling met monstername
Destructieve handeling voor identificatie	Nee
Opmerking	<p>Hoeveelheid is een ruwe inschatting</p> <p>Let op we spreken hier enkel over de bovenste laag vloerzeil (tenzij anders vermeld): onder deze vloerzeilen kunnen mogelijks nog asbesthoudende vloerzeilen of lijmlagen zijn aangebracht. Laat dit verder onderzoeken</p> <p>(Ingeval van asbesthoudende toepassing: Verwijder deze toepassing NIET zelf. Dit is een zeer schadelijke toepassing.</p> <p>Na verwijdering zal enkel met een attest van een erkend asbestverwijderaar deze fiche van het attest worden gehaald.)</p> <p>Maak ook voldoende foto's na verwijdering als bewijsdocument.</p>

Conclusie

Geen asbest

#	Type	Referentie	Resultaat
21.1	Puntmonster	m12	Geen asbest

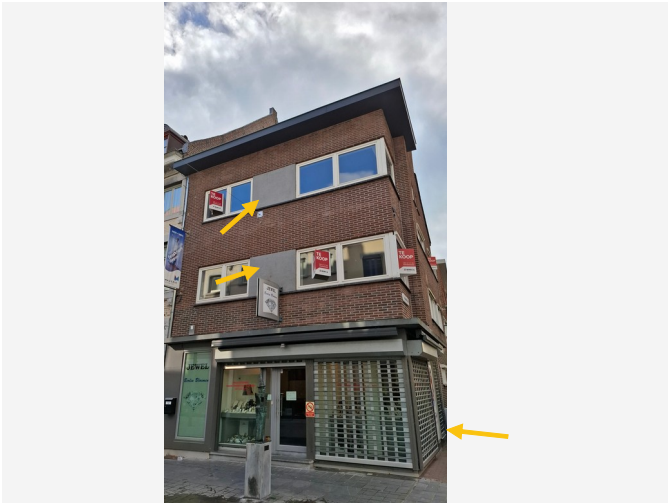
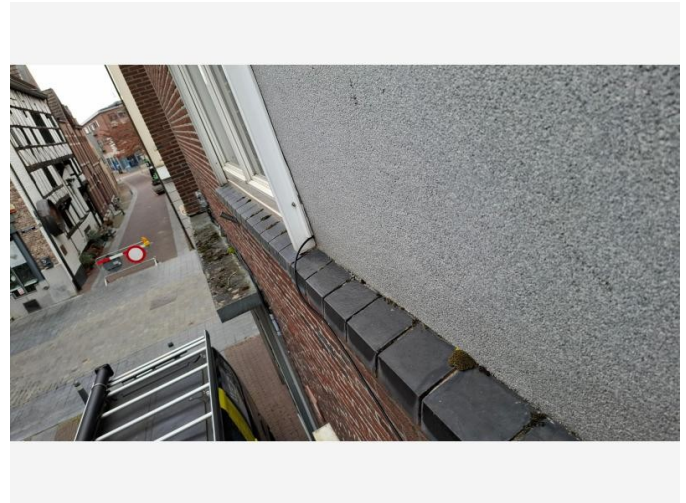
Fiche 22: Crepi buitengevel

Geen asbest
