Asbestinventarisatetest

Steenweg 185, 3890 Gingelom

Attestnummer : 20260217-000023.000

Uitgegeven op : 17.02.2026

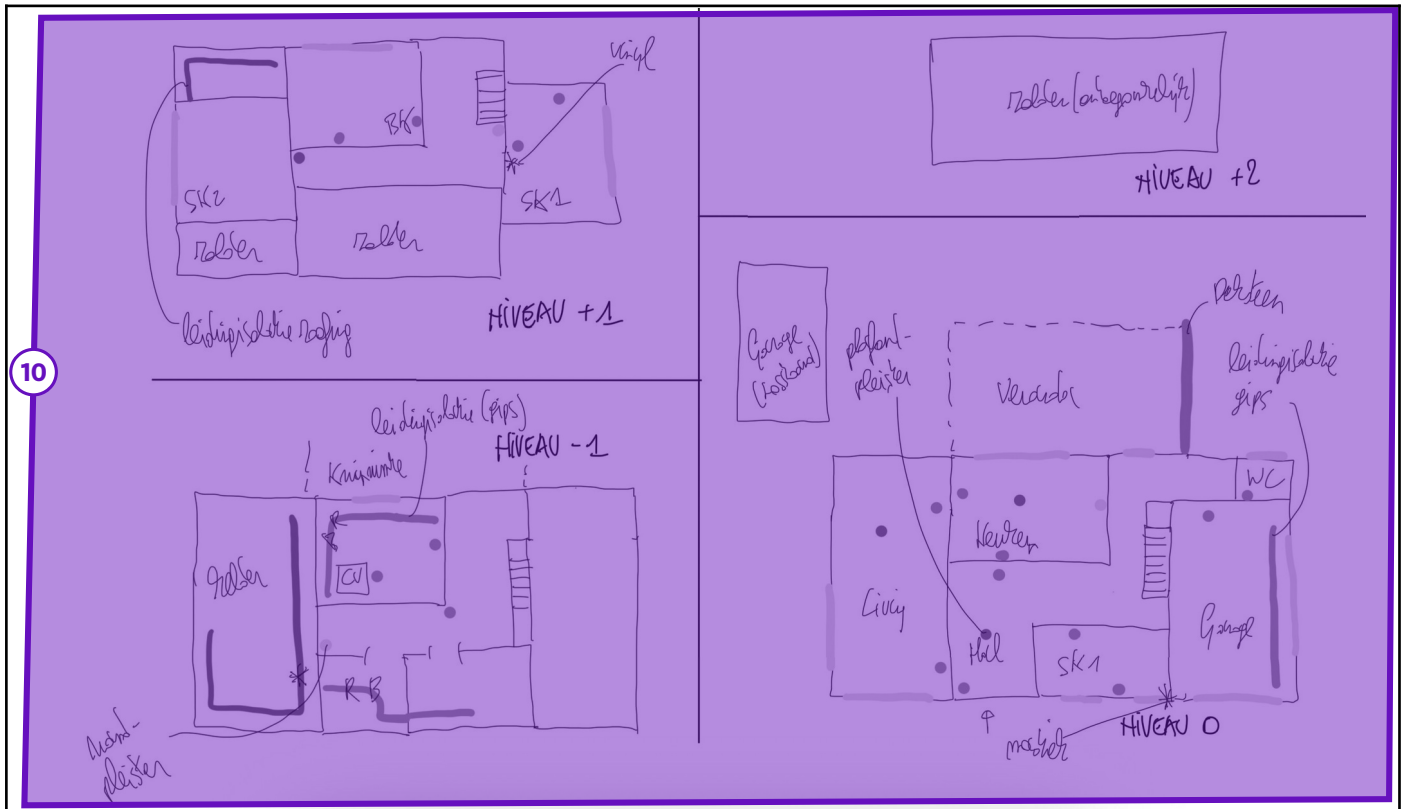
Plan 1.2: - Niet-destructief en geen aanvullend onderzoek

Beschrijving	Type	Actie
10. Niet-destructief en geen aanvullend onderzoek	Advies	-

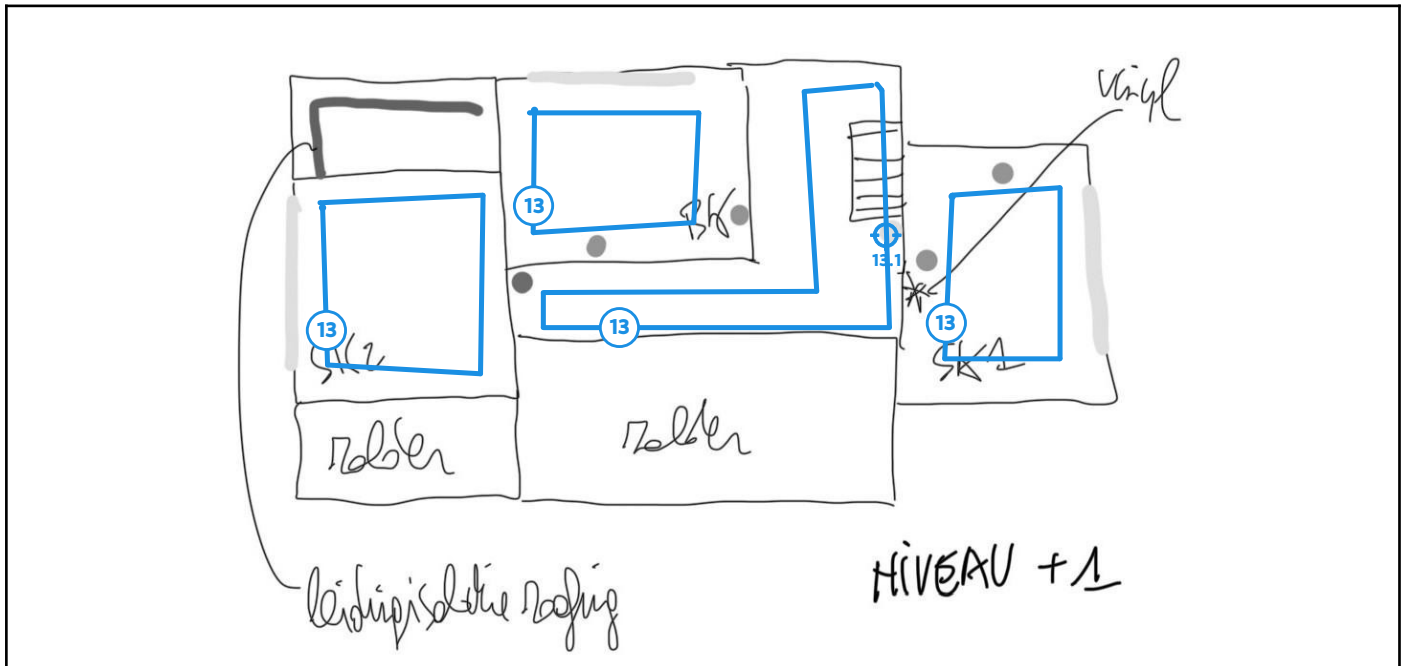
Plan 2.2: - Niveau +1

Beschrijving	Type	Actie
13. Zichtbaar wandpleisterwerk	Geen asbest	-
13.1 Code: 1 MS Wandpleister	Mengmonster	-

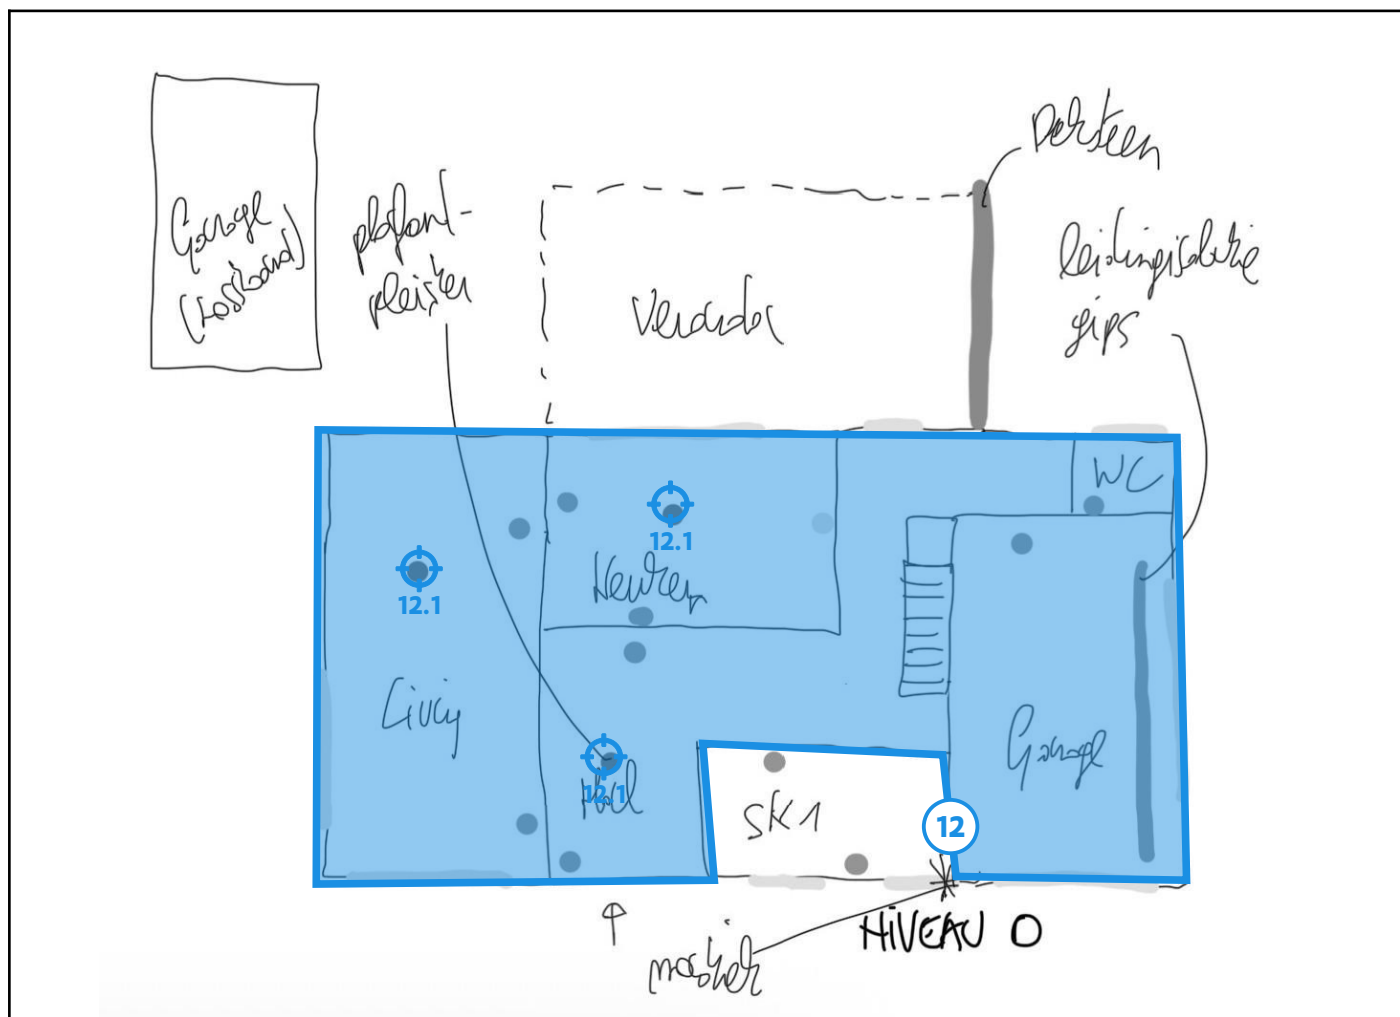
Plan 2.5: - Niveau 0

Beschrijving	Type	Actie
12. Zichtbaar plafondpleisterwerk	Geen asbest	-
12.1 Code: 2 MS Plafondpleister	Mengmonster	-

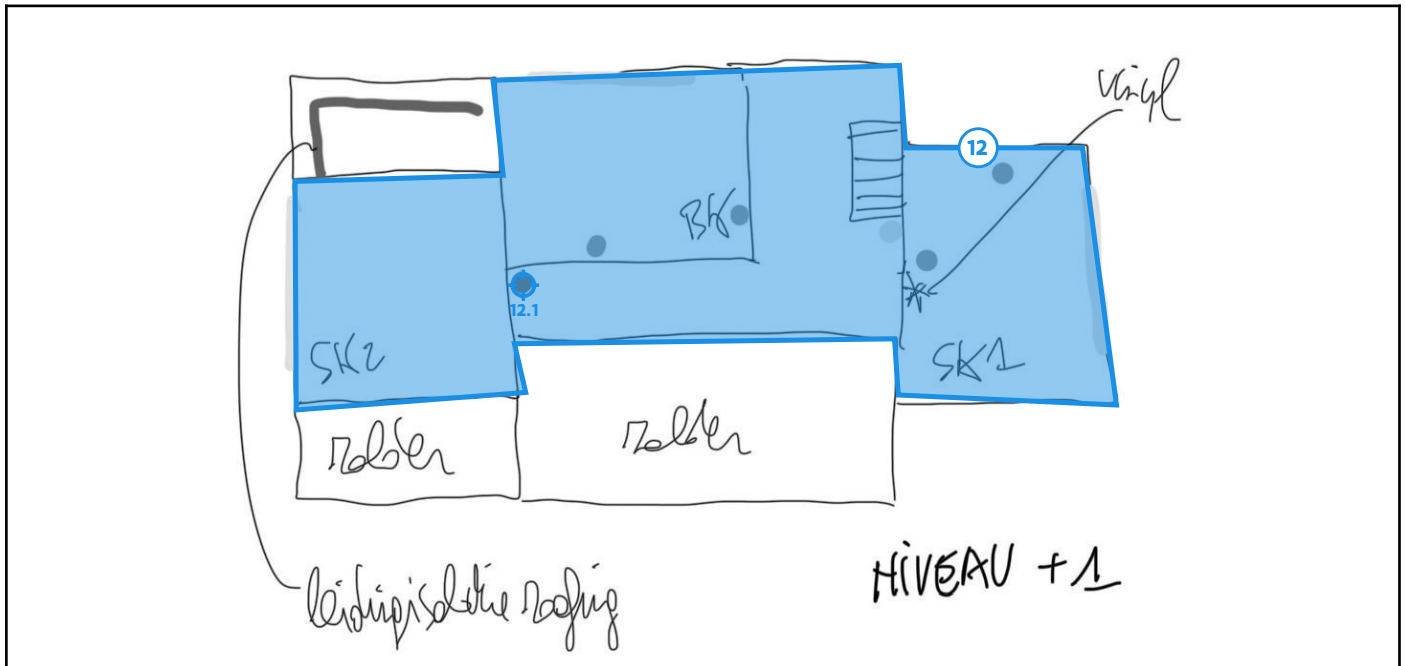
Plan 2.6: - Niveau +1

Beschrijving	Type	Actie
12. Zichtbaar plafondpleisterwerk	Geen asbest	-
12.1 Code: 2 MS Plafondpleister	Mengmonster	-

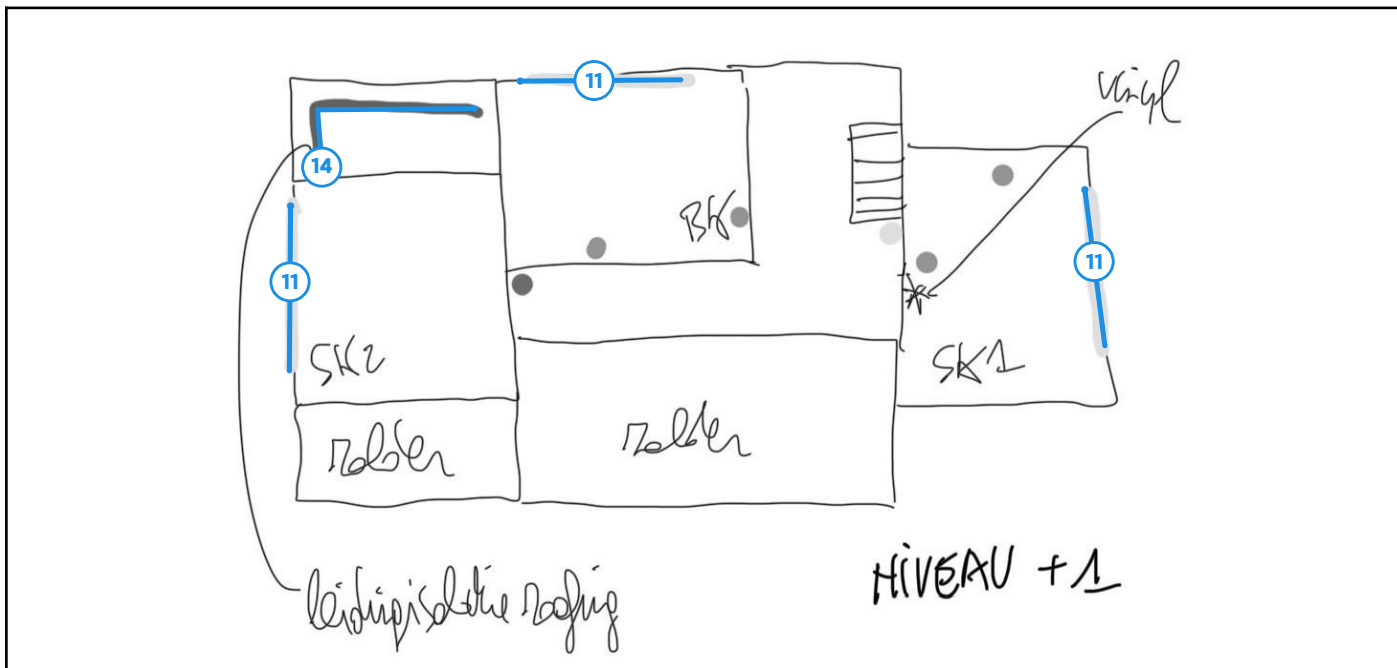
Plan 2.8: - Niveau +1

Beschrijving	Type	Actie
11. Mastiek/Kit tussen rolluikgeleiders en muur	Geen asbest	-
14. Leidingisolatie Roofing/teer Onderdeel verwarmingsinstallatie	Geen asbest	-

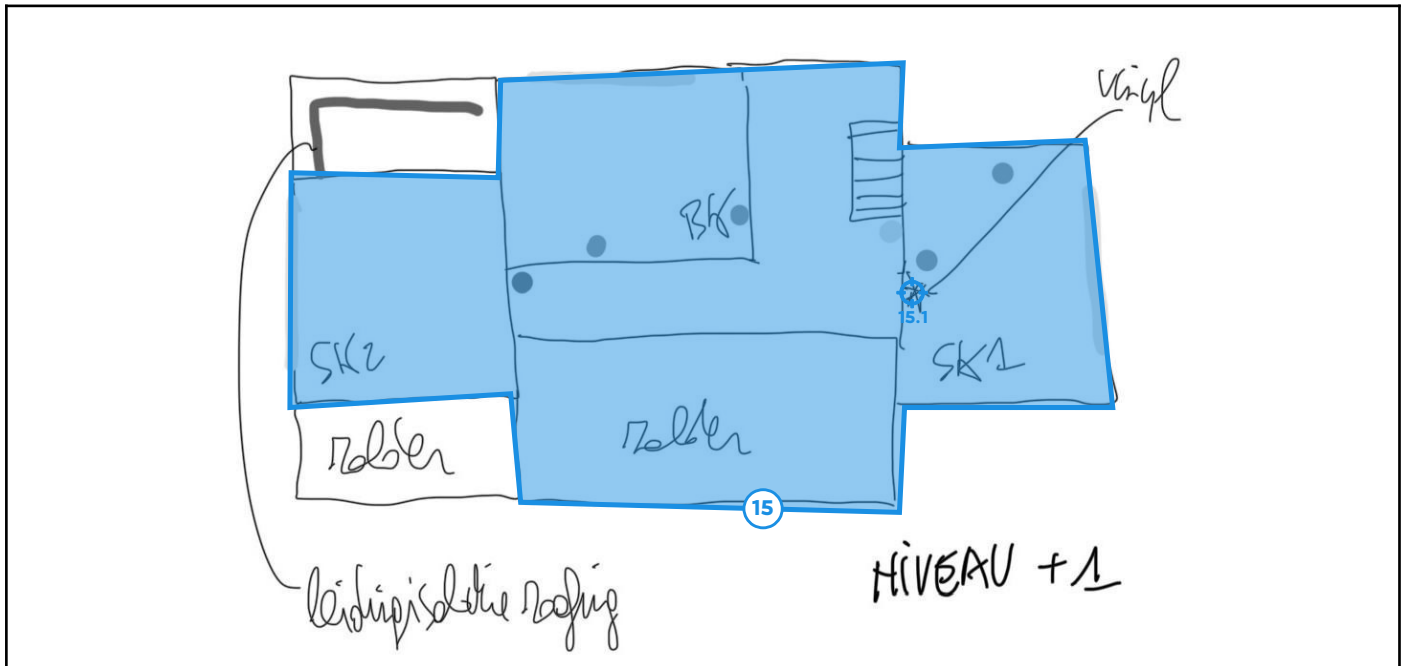
Plan 2.9: - Niveau +1

Beschrijving	Type	Actie
15. Vinylvloeren	Geen asbest	-
15.1 Code: 6 PS Vinyl	Puntmonster	-

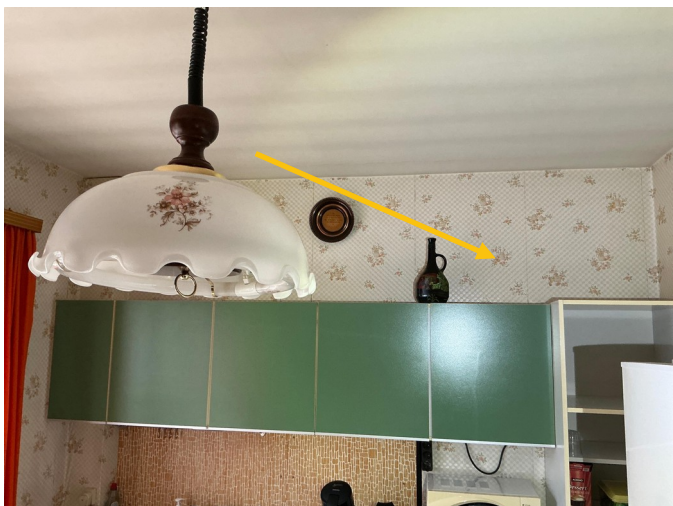
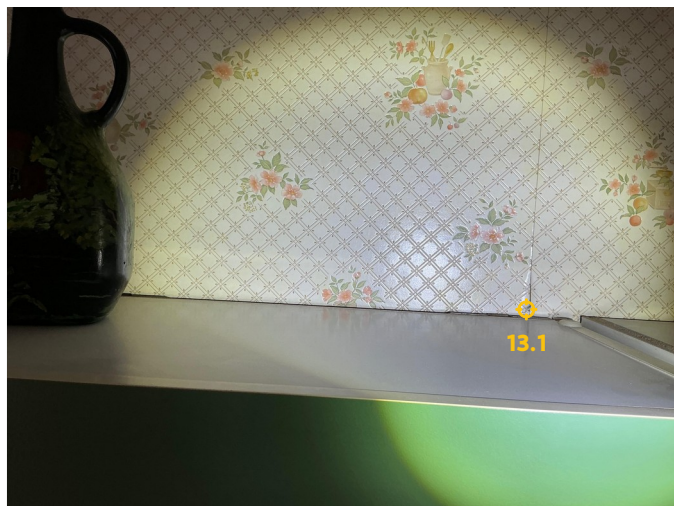
Fiche 13: Zichtbaar wandpleisterwerk

Geen asbest

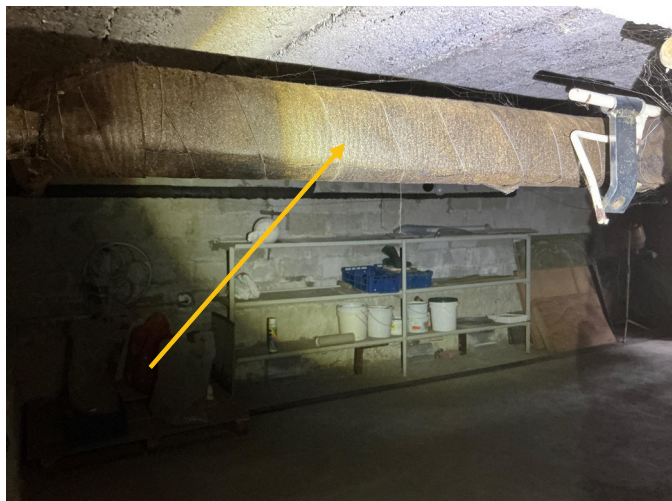
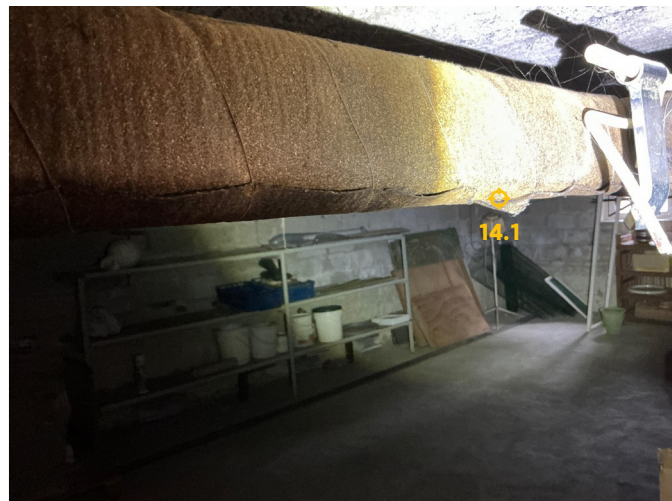
Fiche 14: Leidingisolatie | Roofing/teer | Onderdeel verwarmingsinstallatie

Geen asbest

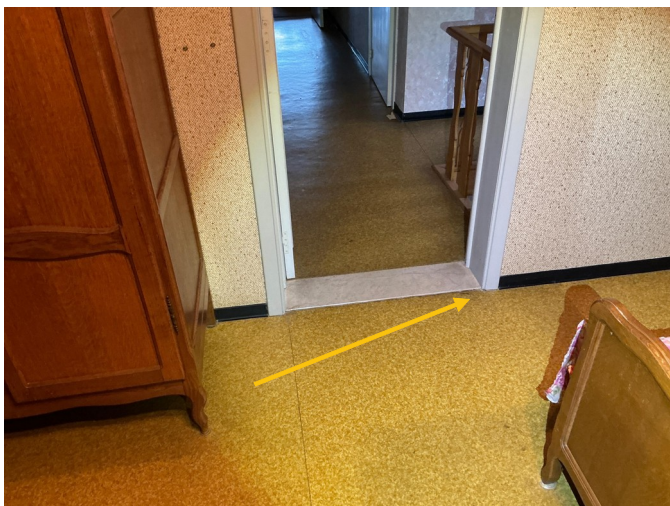
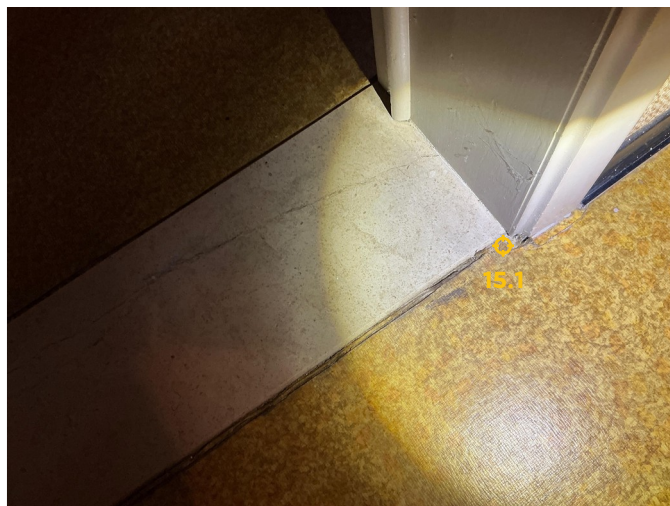
Fiche 15: Vinylvloeren

Geen asbest

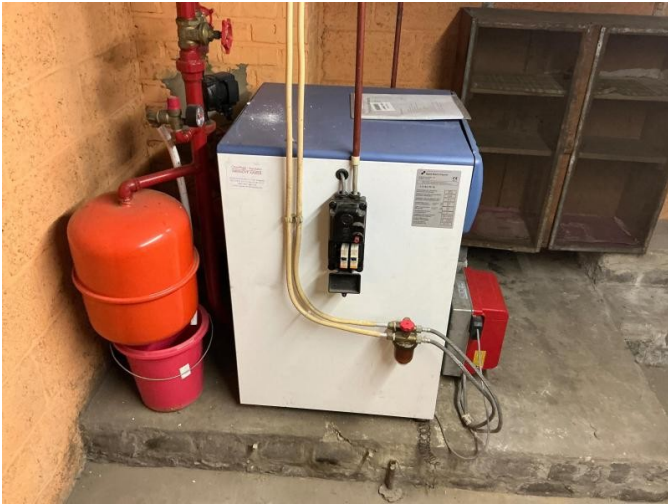
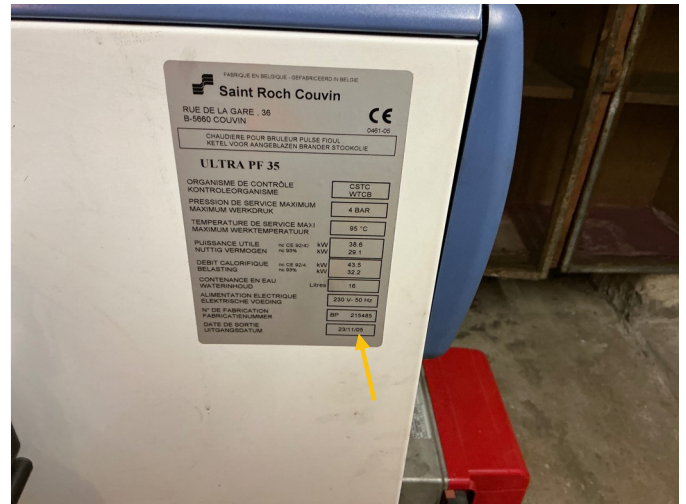
Fiche 18: Stookketel | Niet asbestverdacht

Fiche 18: Stookketel I Niet asbestverdacht	De verwarmingsketel (dichtingen, isolerend materiaal) is niet asbestverdacht.	-

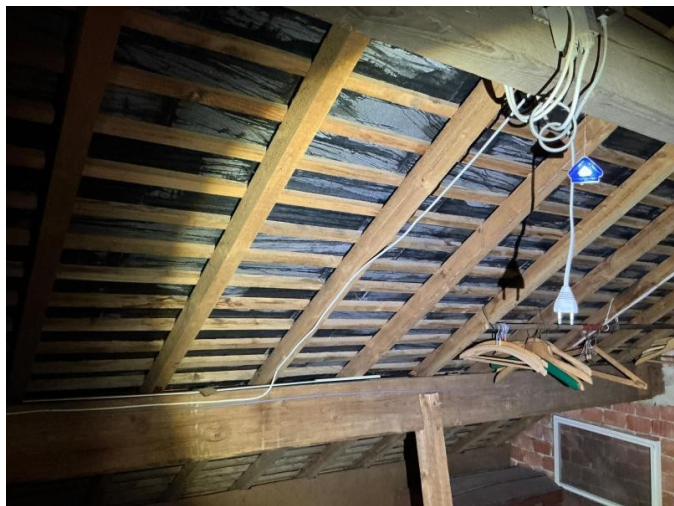
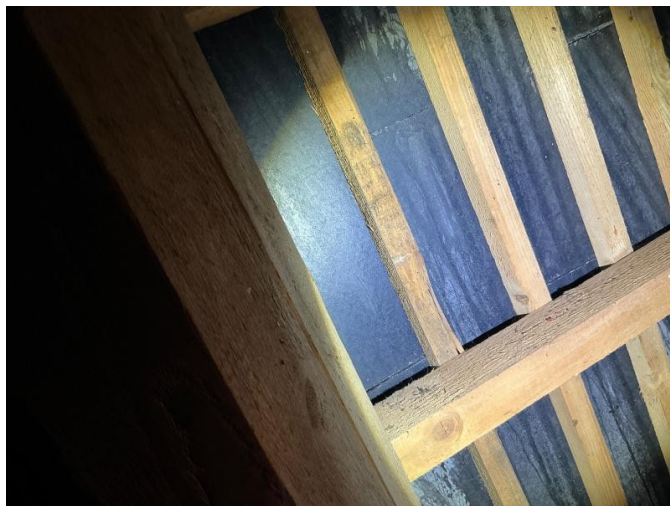
Beschrijving	Notitie	Terug te vinden op plannen
Fiche 19: Onderdak I Niet aanwezig	<p>Geen onderdak vastgesteld voor alle constructies (indien waarneembaar zonder destructief onderzoek).</p> <p>De aan- of afwezigheid van een onderdak werd gecontroleerd langs binnen, daar waar gecontroleerd werd tijdens het plaatsbezoek werd geen onderdak vastgesteld.</p> <p>Bij gebrek aan bereikbaarheid van het onderdak langs binnen (bijvoorbeeld bij afgewerkte zolders / daken / plafonds / wanden) en zonder het verwijderen van de eventueel aanwezige isolatie, gebeurt de inspectie langs buiten door middel van het opheffen van een pan. Opheffen van dakbeddekking zoals: (metalen) platen, golfplaten, leien, afwerkingslagen van platte daken is niet mogelijk zonder aanvullend destructief onderzoek. Dit onderzoek beperkt zich echter tot niet-destructief onderzoek. Onderdaken kunnen mogelijks uit asbesthoudend menuiserie bestaan. Inspectie van hoogtes (opheffen van een pan) boven 3,50 meter van de vaste grond en ruimtes onder 1,50 meter van zolders vallen buiten dit onderzoek.</p>	-
