# Asbestinventarisatetest

Zonhoekstraat 182, 3910 Pelt

Attestnummer : 20260803-000280.000

Uitgegeven op : 03.08.2026

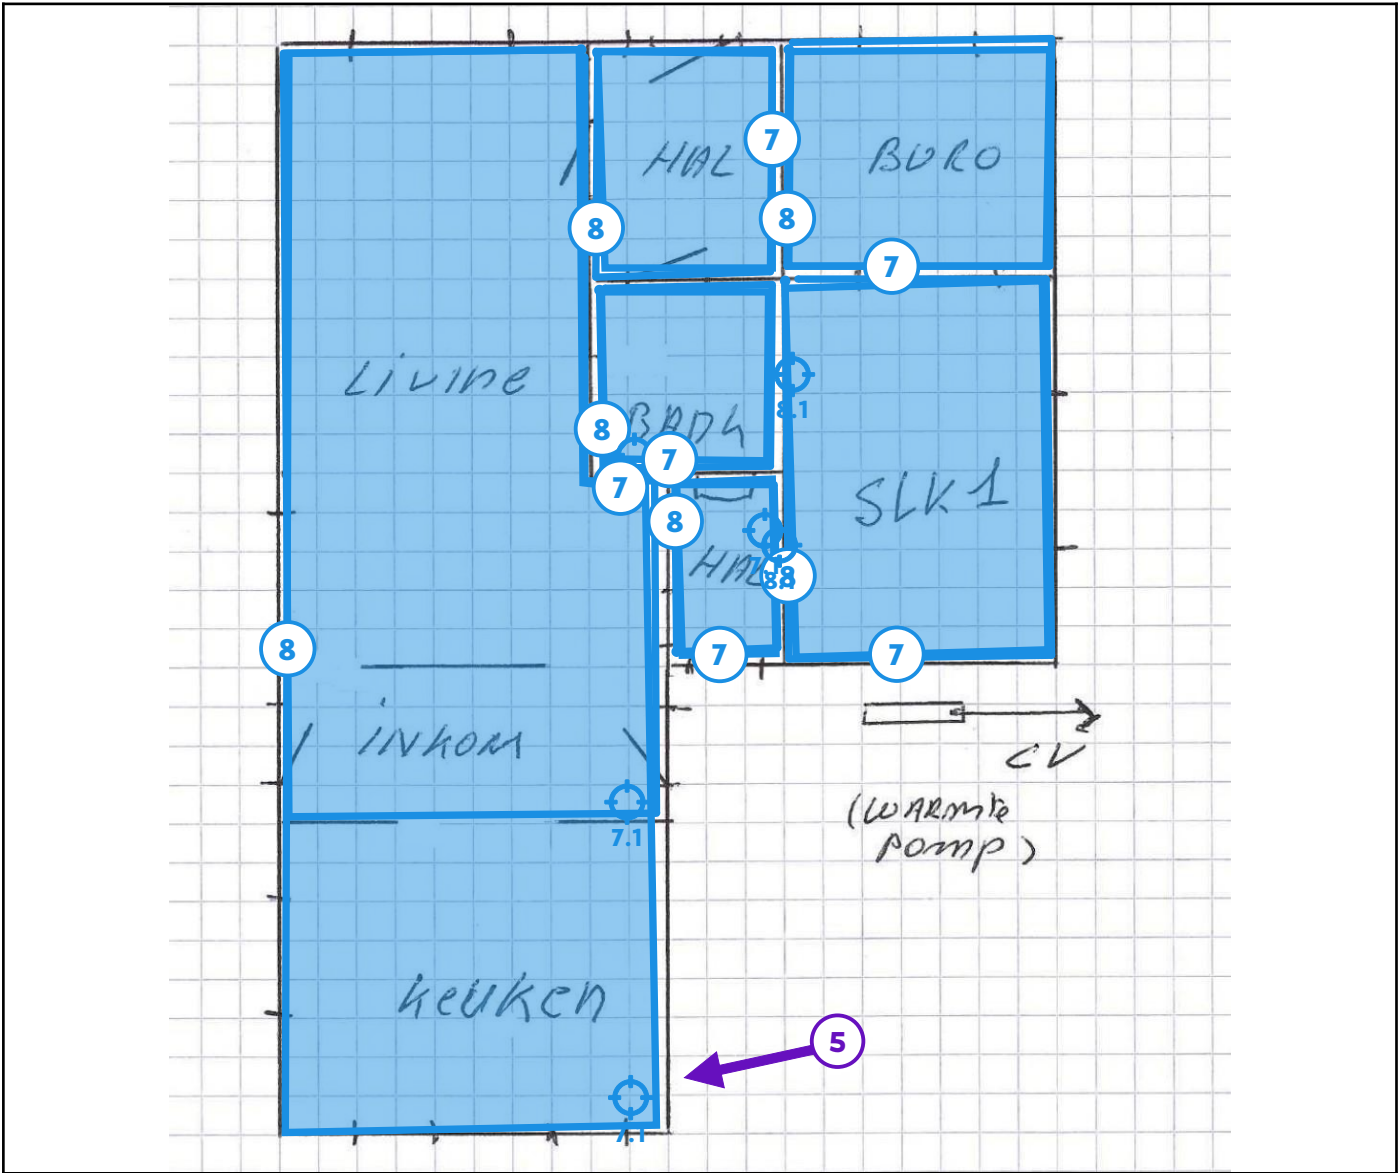
# Plan 1.3: platte grond

| Beschrijving | Type | Actie |
|---|---|---|
| 10. Leidingisolatie | Overige ruimte of materiaal | - |
