# Asbestinventarisatetest

Hoge Wegel 21, 3900 Pelt

Attestnummer : 20260424-000049.000

Uitgegeven op : 24.04.2026

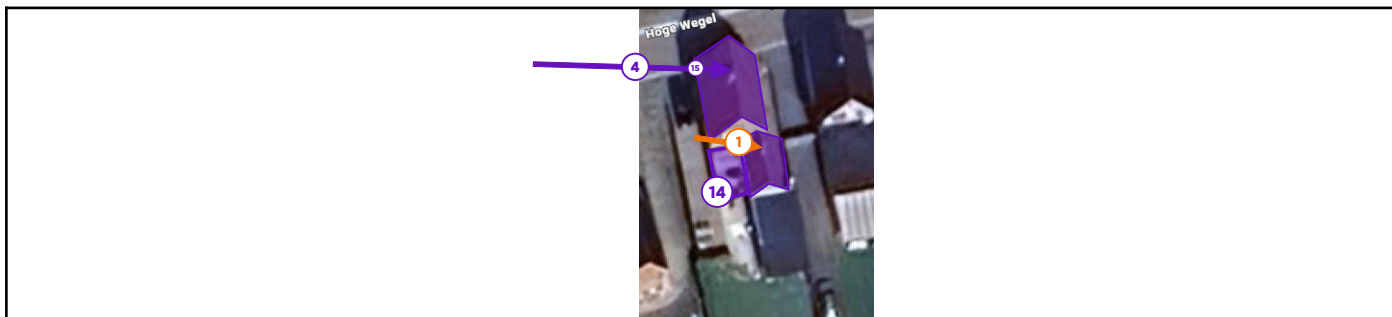
# Plan 1.1: Dakenplan

Beschrijving	Type	Actie
1. Schouw	Asbestmateriaal	<a href="#">Verwijderen</a>
4. Schouw	Beperking	-
14. Platdak	Overige ruimte of materiaal	-
15. Onderdak	Overige ruimte of materiaal	-

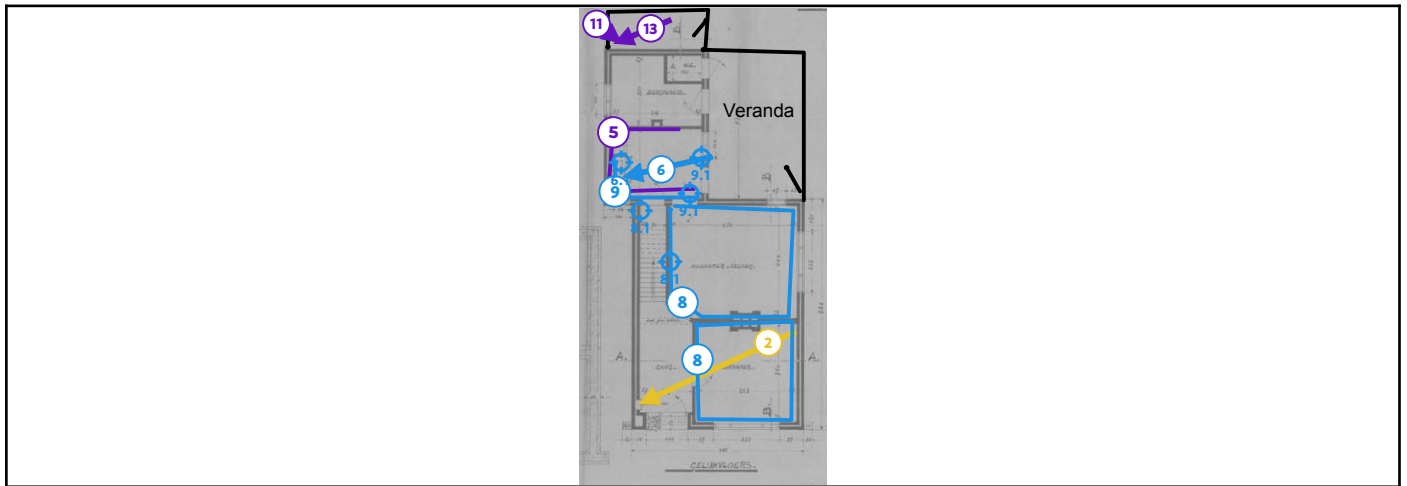
# Plan 1.3: Gelijkvloers

Beschrijving	Type	Actie
2. Elektrisch schakelmateriaal	Asbestmateriaal	Zorgvuldig beheren
5. Tegel werken en plinten	Advies	-
6. Ontdempingsplaat	Geen asbest	-
6.1 Code: 20230721-82/004	Puntmonster	-
8. Pleisterwerk wanden	Geen asbest	-
8.1 Code: 20230721-82/001	Mengmonster	-
9. Pleisterwerk vochtige ruimtes	Geen asbest	-
9.1 Code: 20230721-82/002	Mengmonster	-
11. Leidingisolatie	Overige ruimte of materiaal	-
13. CV ketel	Overige ruimte of materiaal	-

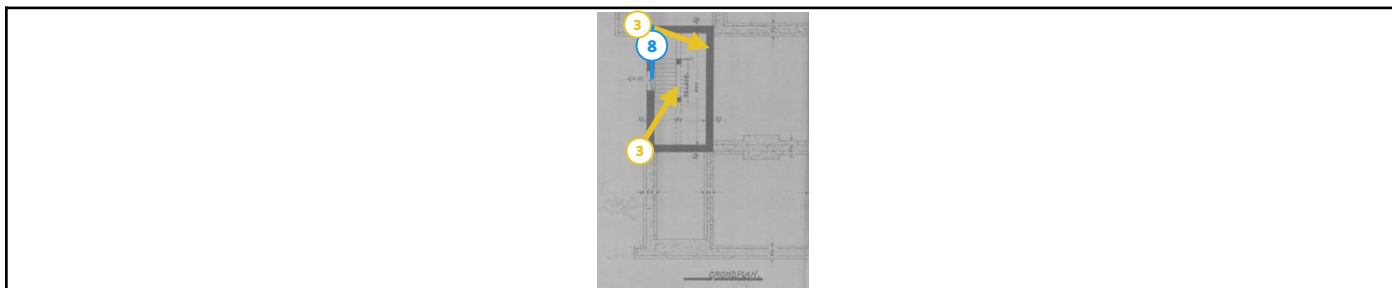
## Plan 1.4: Kelderplan

Beschrijving	Type	Actie
3. Elektrisch schakelmateriaal	Asbestmateriaal	Zorgvuldig beheren
8. Pleisterwerk wanden	Geen asbest	-

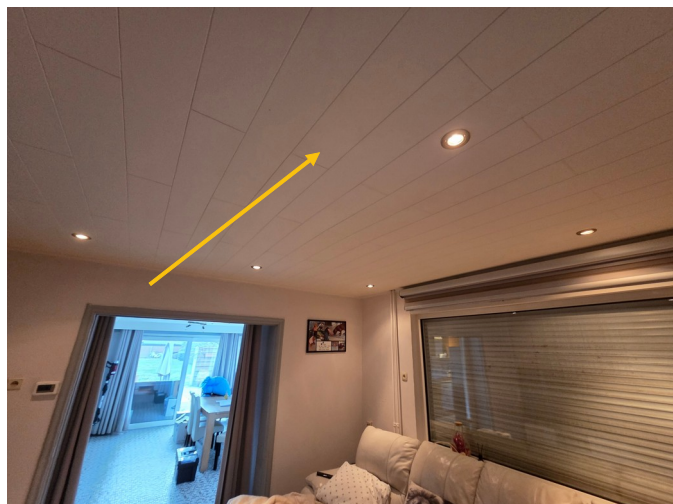
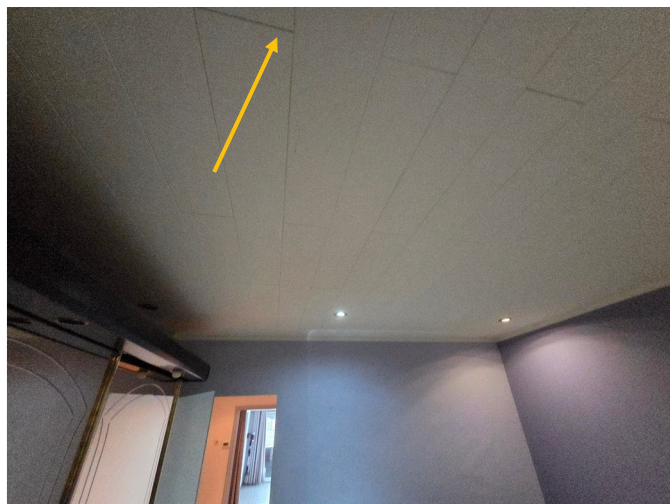
### Fiche 10: Plafonds

Beschrijving	Notitie	Terug te vinden op plannen
Fiche 10: Plafonds	Plafonds boven en onder zijn afgewerkt met planchettes en kunststof.	Plan 1.2: Verdiepingsplan
Fiche 11: Leidingisolatie	-	Plan 1.3: Gelijkvloers
Fiche 12: Ramen en deuren	-	Plan 1.2: Verdiepingsplan
Fiche 13: CV ketel	-	Plan 1.3: Gelijkvloers
Fiche 14: Platdak	EPDM platdak.	Plan 1.1: Dakenplan
Fiche 15: Onderdak	Het onderdak is van een plasticfolie versterkt met koord.	Plan 1.1: Dakenplan
