# Asbestinventarisatetest

Einde 149, 3920 Lommel

Attestnummer : **20250801-000228.000**

**Asbestveilig** (maar mogelijk niet asbestvrij)

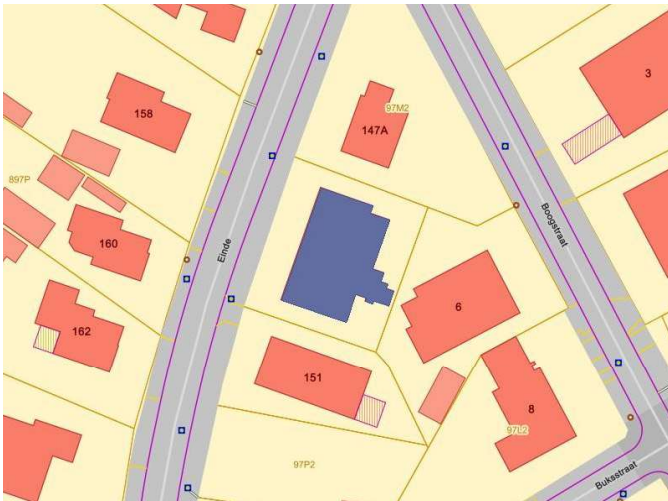
## Zone 1: Hoofdgebouw

- 0 Asbestmaterialen
- 0 Beperkingen
- 0 Uitsluitingen
- 0 Roerende goederen
- 0 Puin, steenslag, (water)bodem
- 7 Adviezen**
- 0 Geen asbest

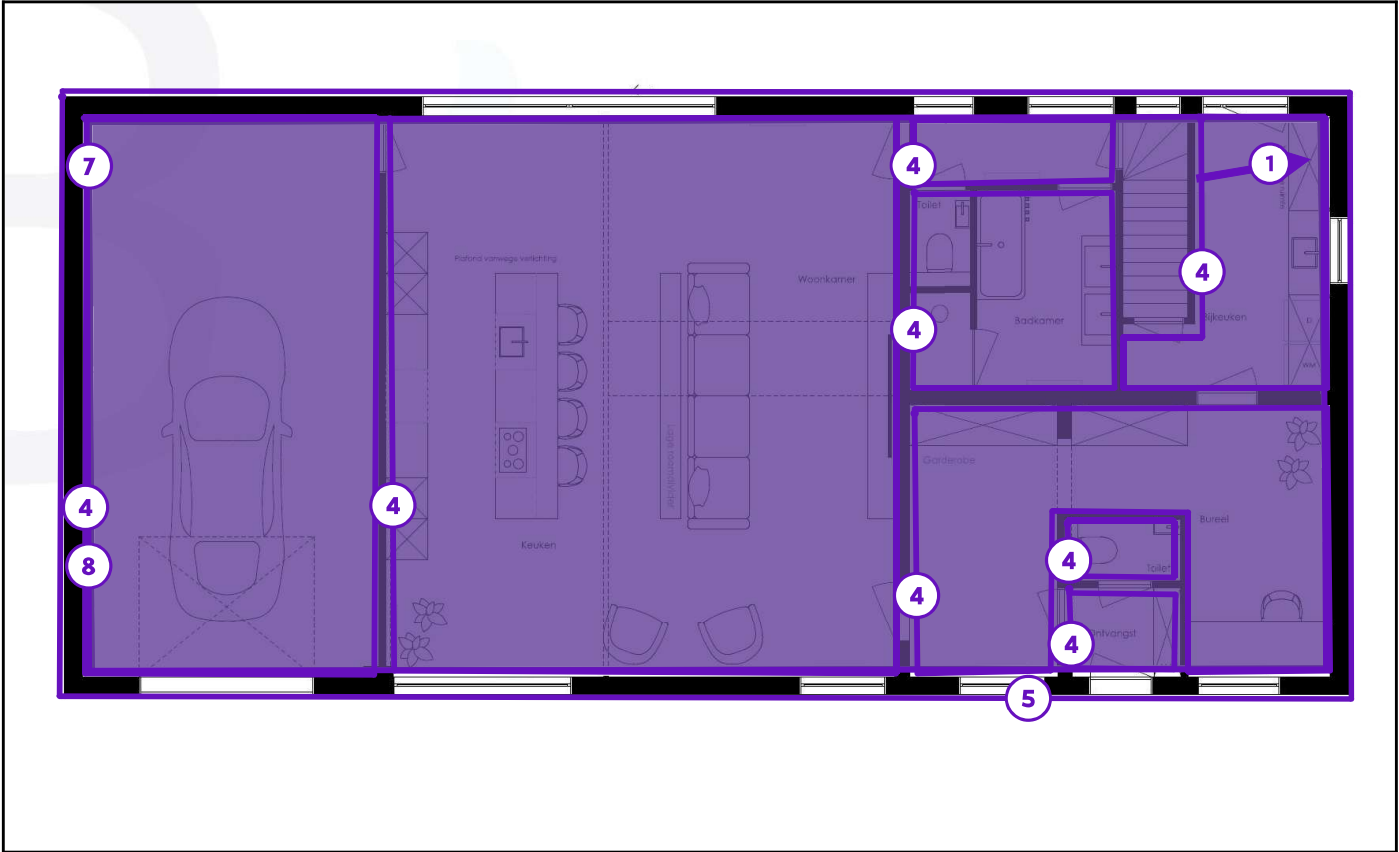
# Plan 1.1: Plattegrondplan

| Beschrijving | Type | Actie |
|---|---|---|
| 8. Totale renovatie binnenkant | Advies | - |

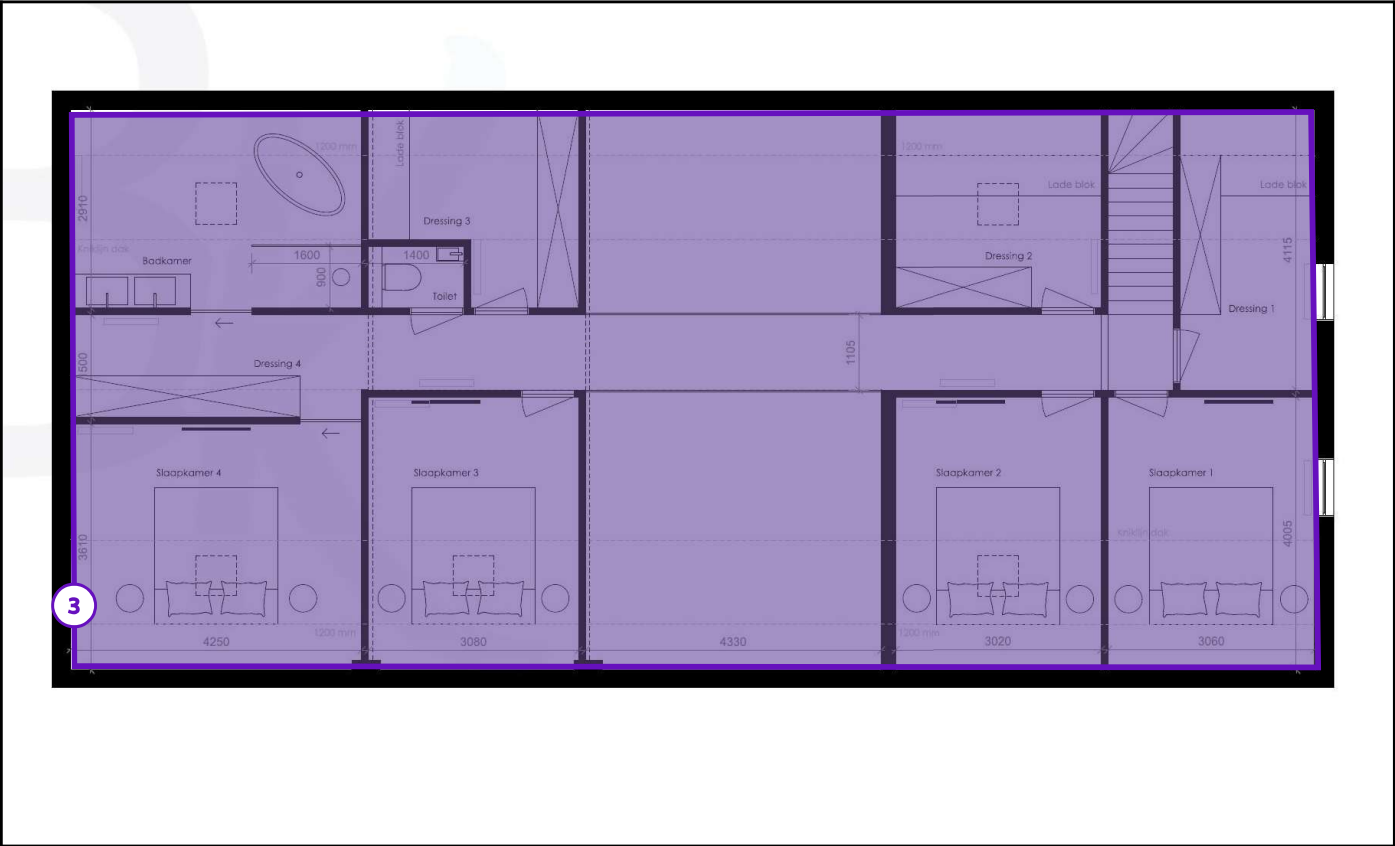
# Plan 1.2: Verdiepingsplan

| Beschrijving | Type | Actie |
|---|---|---|
| 3. Pleisterwerk plafonds verdieping/ schuine kant | Advies | - |

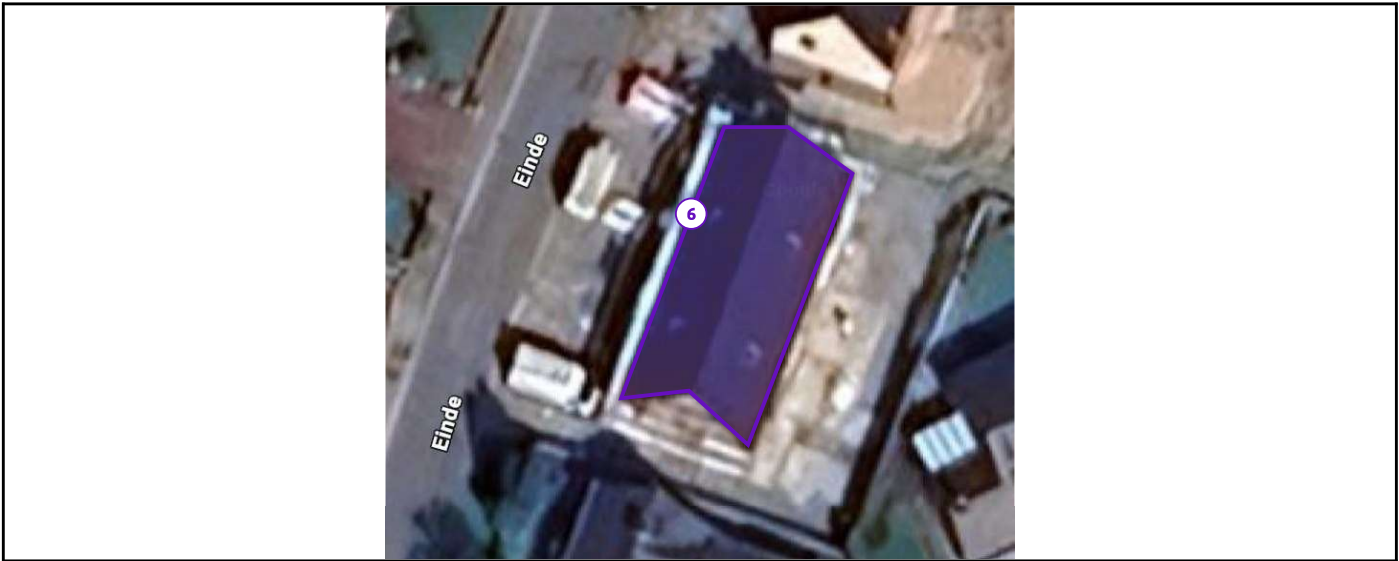
# Plan 1.3: Dakenplan

| Beschrijving | Type | Actie |
|---|---|---|
| 6. Nieuw leiendak | Advies | - |

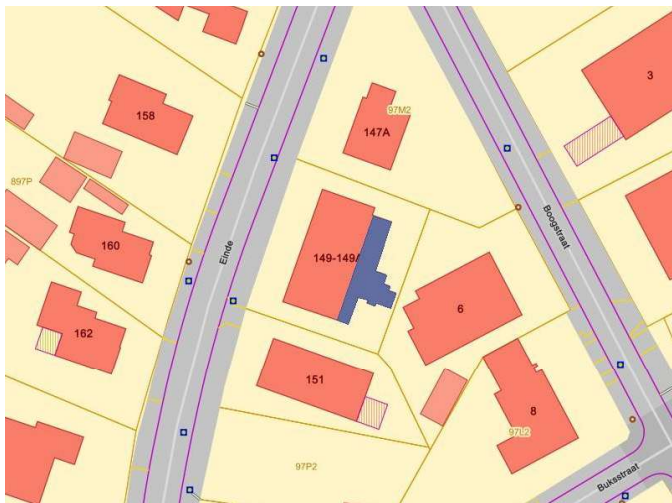
## Zone 2: Constructie

- 0 Asbestmaterialen
- 0 Beperkingen
- 0 Uitsluitingen
- 0 Roerende goederen
- 0 Puin, steenslag, (water)bodem
- 1 **Advies**
- 0 Geen asbest
