Asbestinventarisatetest

Kleine Heide 12, 3900 Pelt

Attestnummer : 20260707-000283.000

Asbestveilig (maar niet asbestvrij)

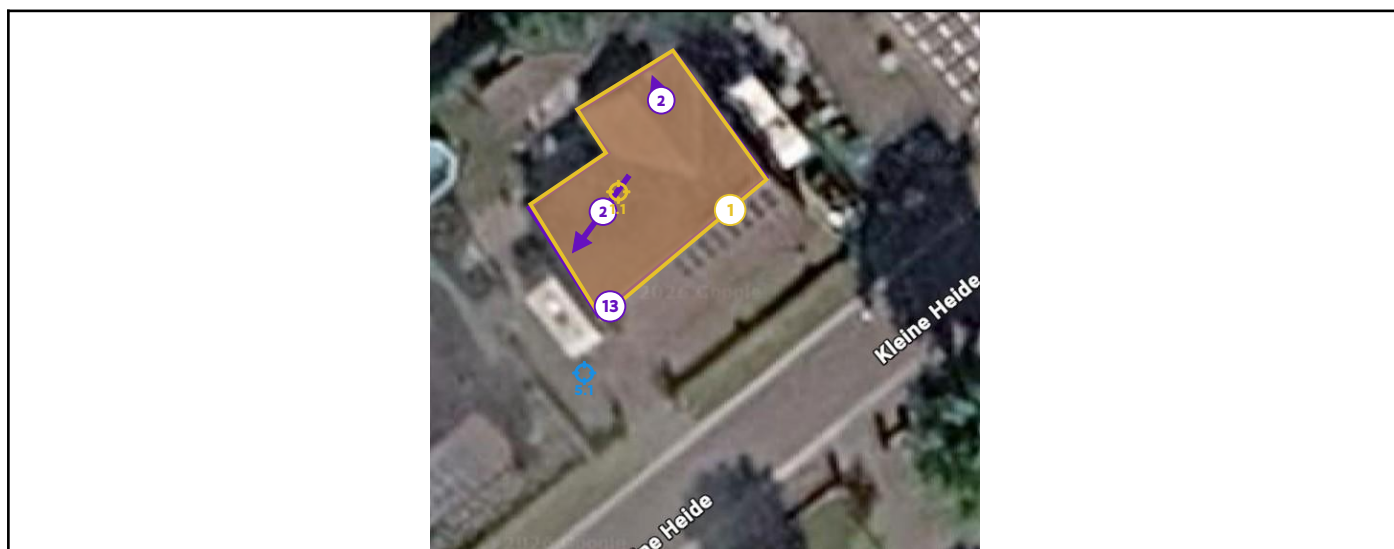
Plan 1.1: dakenplan

Beschrijving	Type	Actie
1. Onderdak woning	Asbestmateriaal	Zorgvuldig beheren
1.1 Code: 20230721-93/004	Puntmonster	-
2. Schouwen	Beperking	-
5. Asfalt oprit	Geen asbest	-
5.1 Code: 20230721-93/006	Puntmonster	-
13. Dakpannen	Overige ruimte of materiaal	-

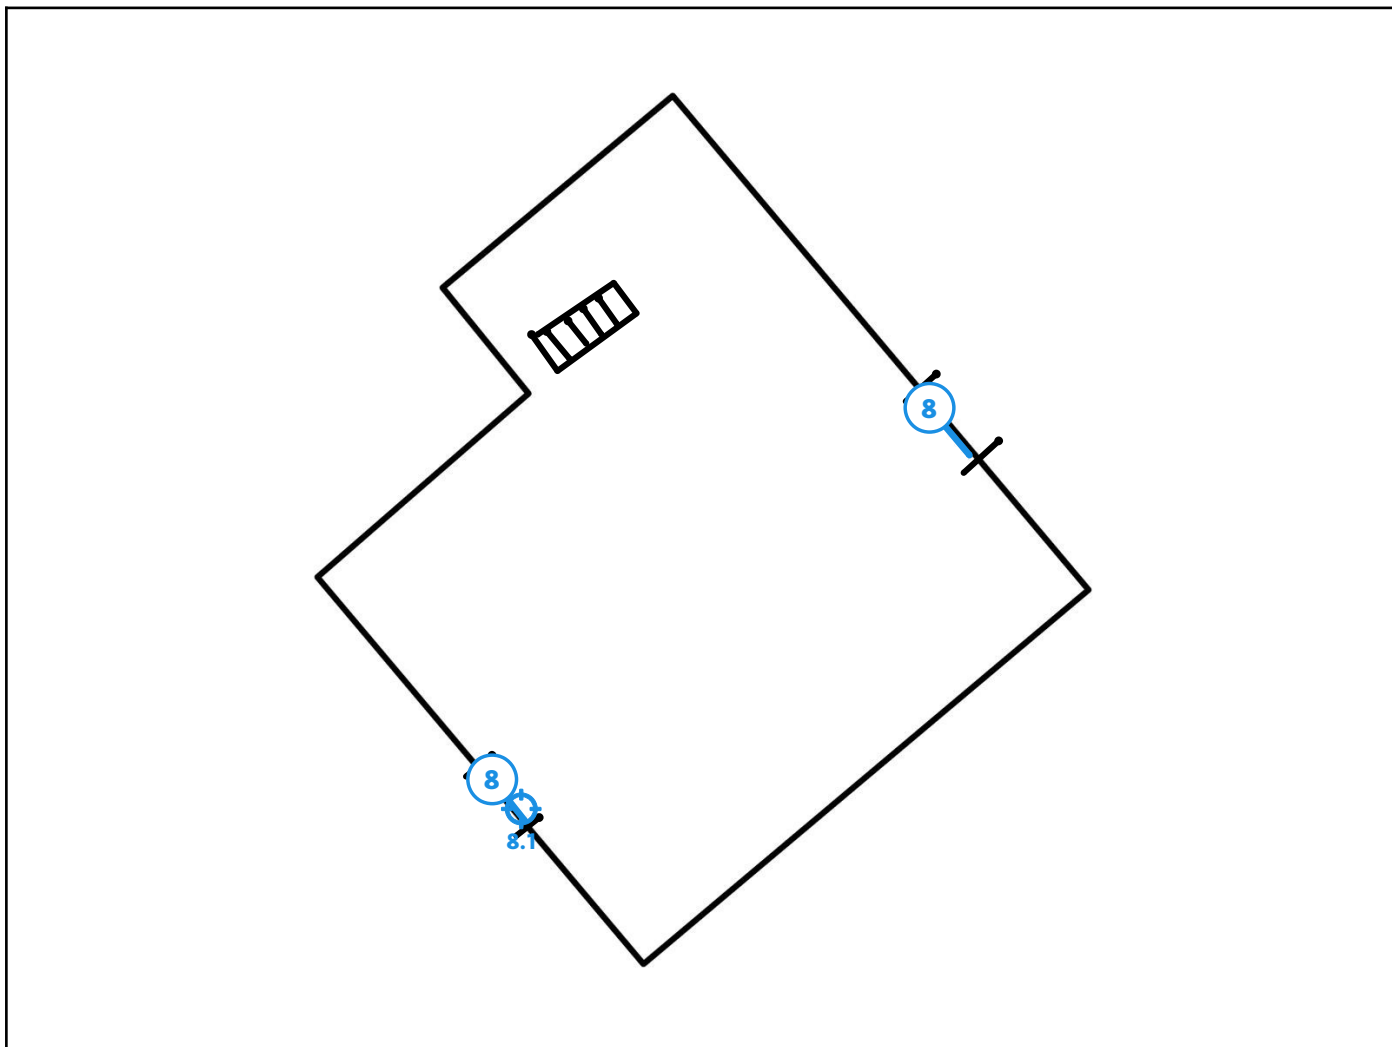
Plan 1.2: zolder

Beschrijving	Type	Actie
8. Raamtabletten	Geen asbest	-
8.1 Code: 20230721-93/005	Puntmonster	-

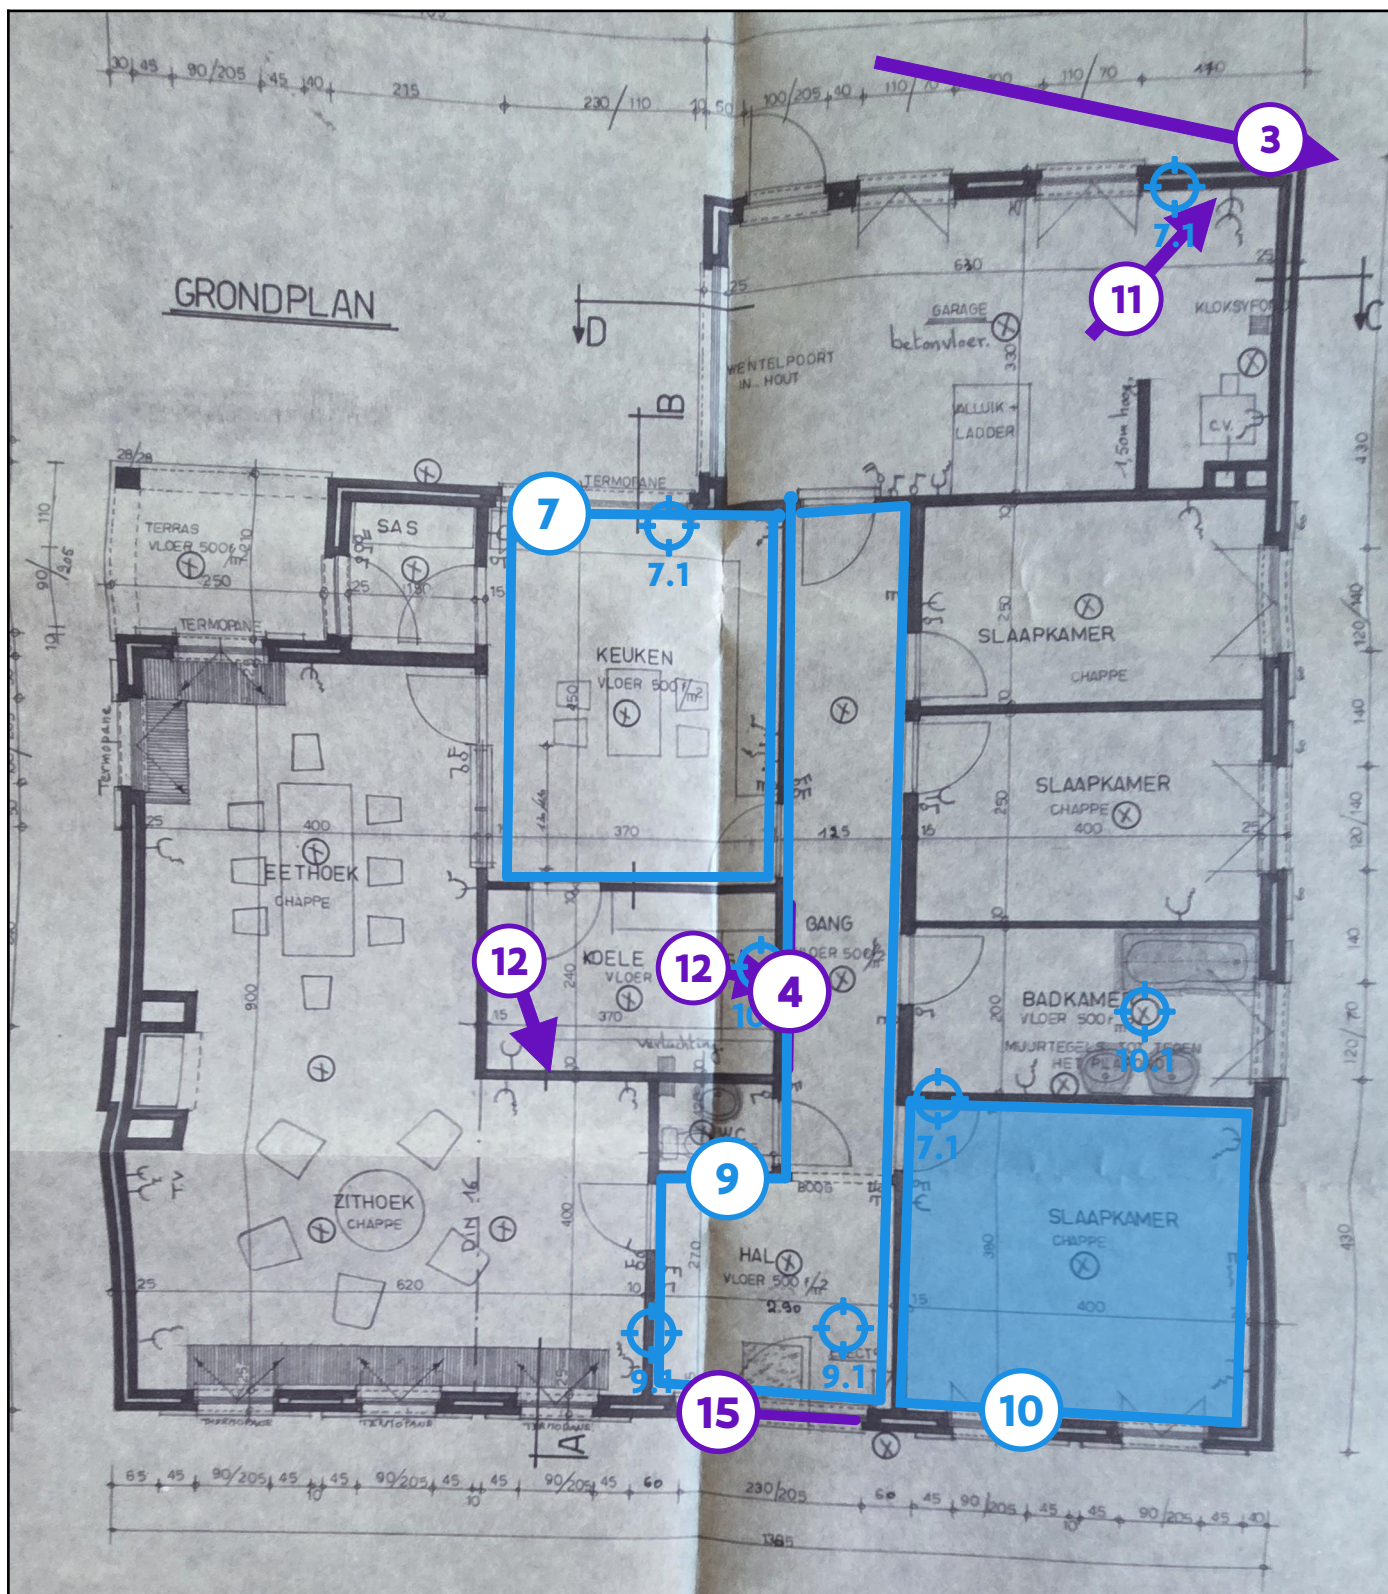
Plan 1.3: 20260626_095842

3. PVC afvoerbuizen	Advies	-
4. Tegellijm - plinten en tegels	Advies	-
7. Pleisterwerk wanden	Geen asbest	-
7.1 Code: 20230721-93/001	Mengmonster	-
9. Pleisterwerk Hal / gang	Geen asbest	-
9.1 Code: 20230721-93/002	Mengmonster	-
10. Pleisterwerk plafonds	Geen asbest	-
10.1 Code: 20230721-93/003	Mengmonster	-
11. Gasketel	Overige ruimte of materiaal	-
12. Leidingisolatie	Overige ruimte of materiaal	-
15. Ramen en deuren	Overige ruimte of materiaal	-

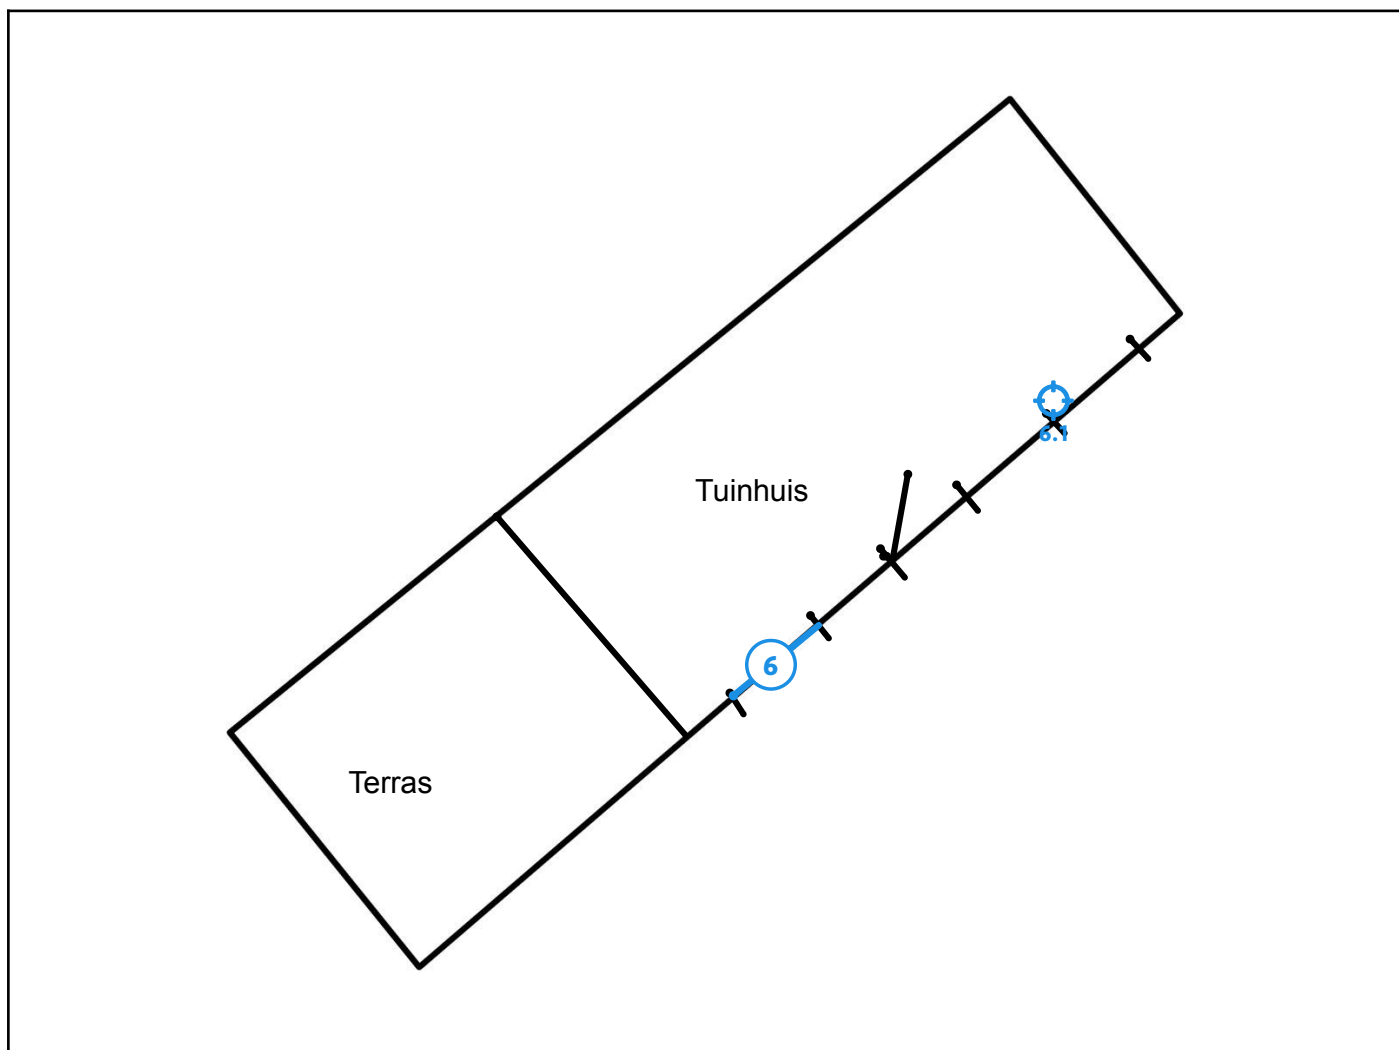
Plan 2.2: Bijgebouw plan

Beschrijving	Type	Actie
6. Stopverf Ramen	Geen asbest	-
6.1 Code: 20230721-93/007	Puntmonster	-

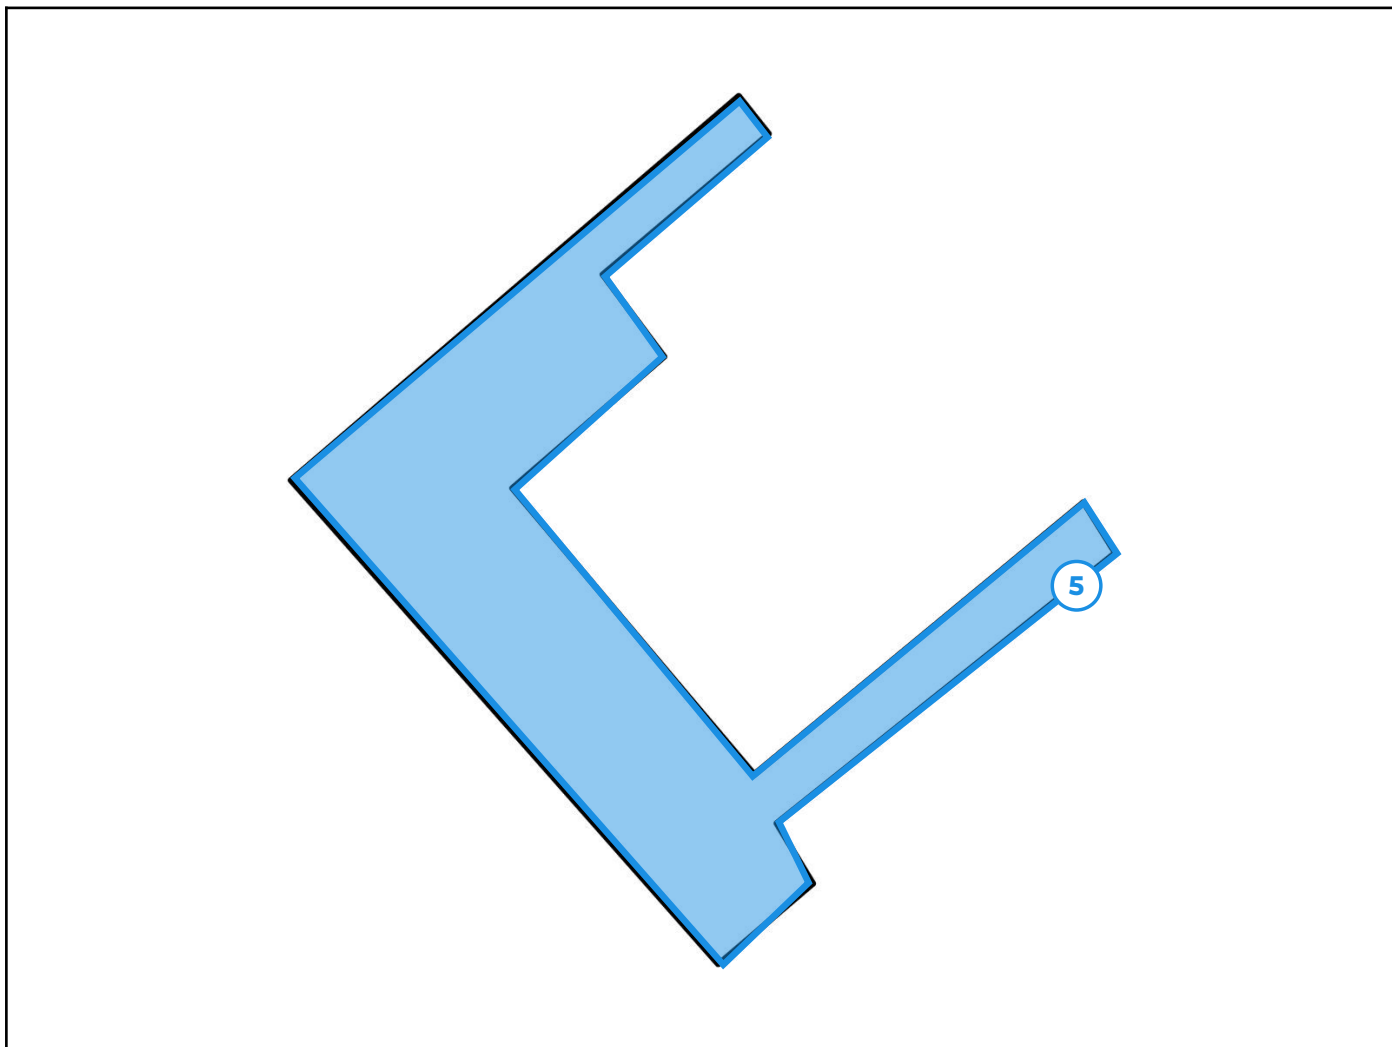
Plan 3.1: Constructie plan

Beschrijving	Type	Actie
5. Asfalt oprit	Geen asbest	-
