# Asbestinventarisatetest

Kleermakersweg 7, 3920 Lommel

Attestnummer : 20241104-000050.000

**Niet-asbestveilig**

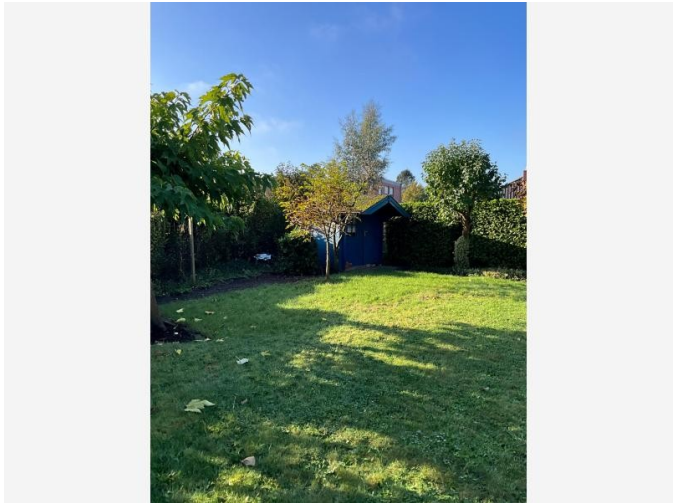
Overzichtsfoto

| Opmerking | Staalname tot op de eventuele onderliggende lagen is niet mogelijk zonder uitbreiding naar een destructief onderzoek. |
