Asbestinventarisatetest

Fabrieksstraat 43, 3900 Pelt

Attestnummer : 20250423-000219.000

Uitgegeven op : 23.04.2025

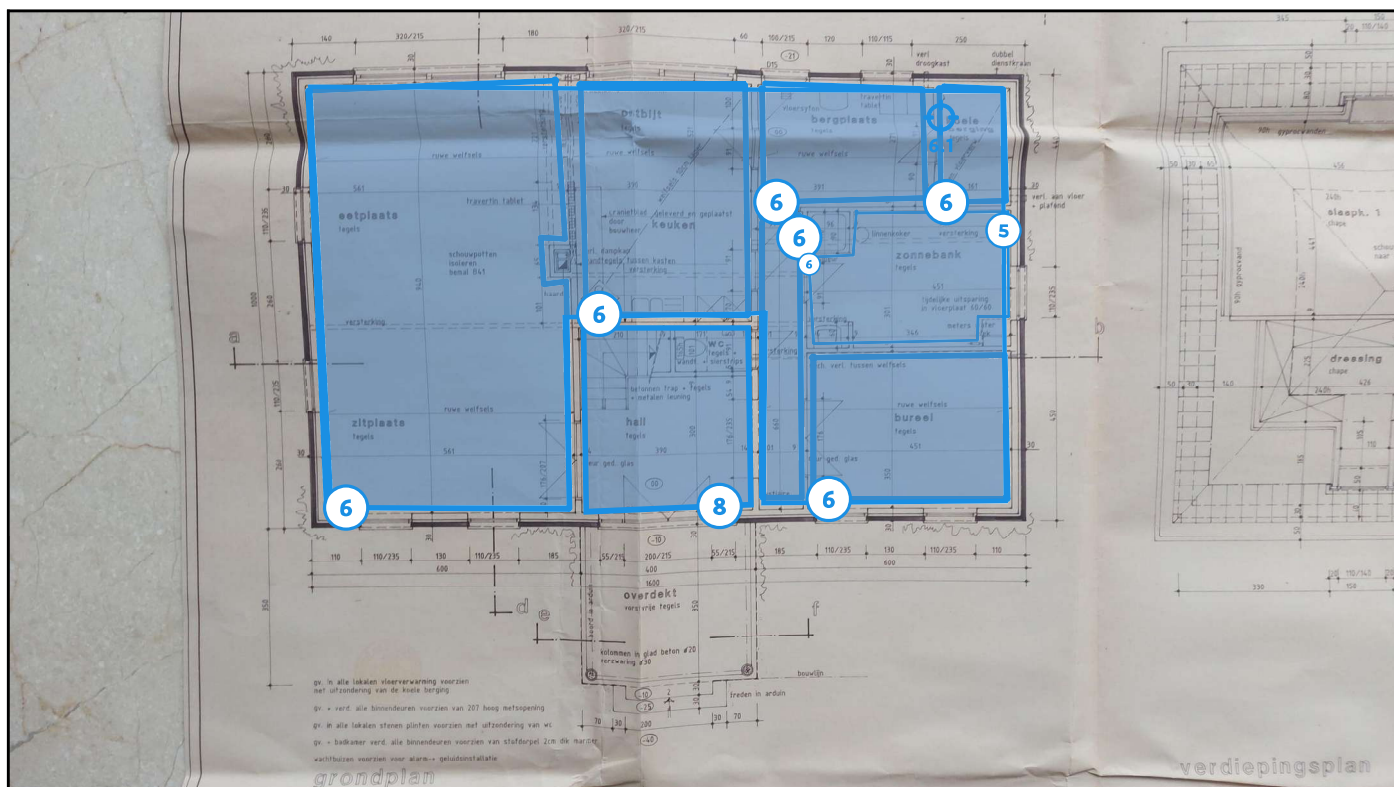
Plan 1.1: Grondplan woning

Beschrijving	Type	Actie
5. Pleisterwerk plafonds	Geen asbest	-
6. Pleisterwerk wanden	Geen asbest	-
6.1 Code: 20230721-26/002	Mengmonster	-
8. Pleisterwerk traphal overloop	Geen asbest	-

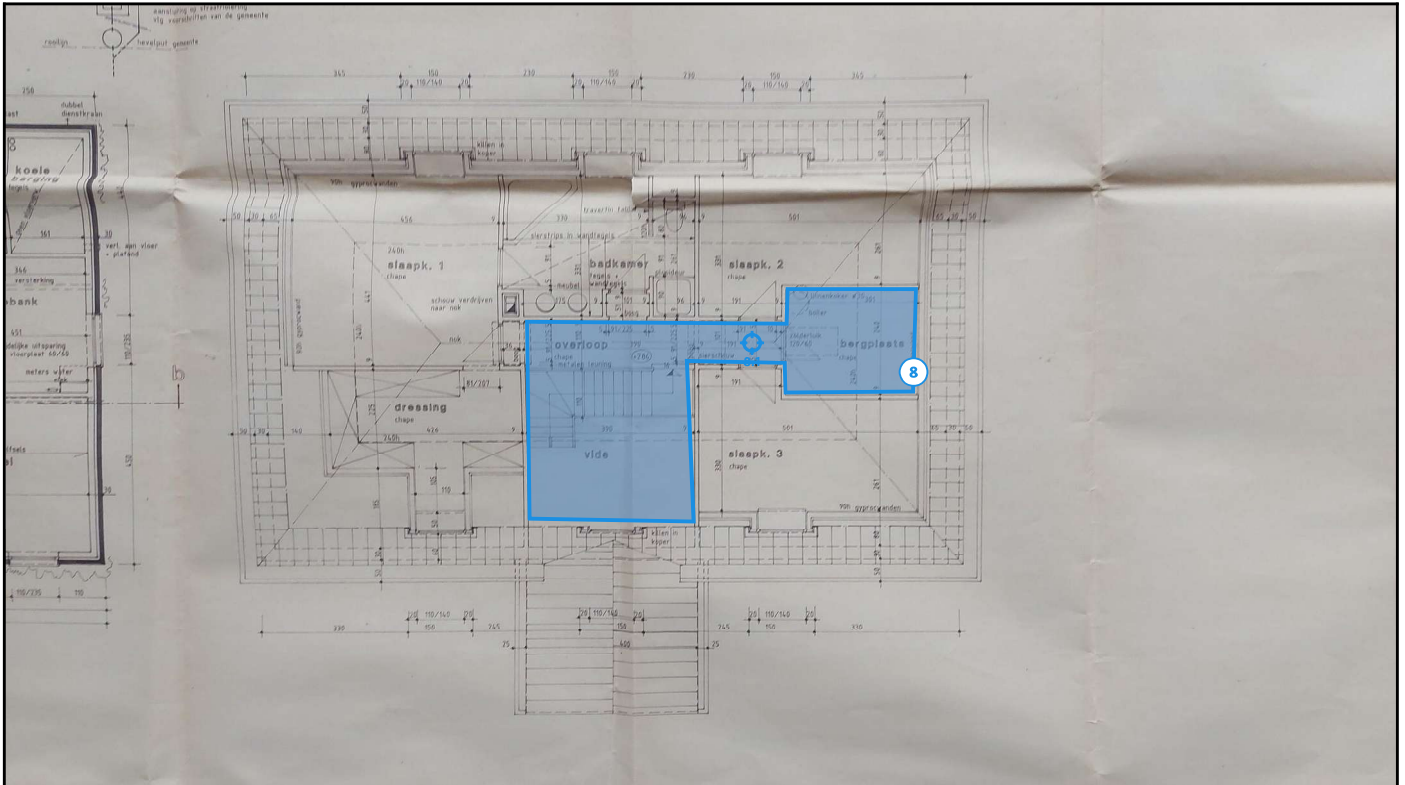
Plan 1.2: verdiegingsplan

Beschrijving	Type	Actie
8. Pleisterwerk traphal overloop	Geen asbest	-
8.1 Code: 20230721-26/003	Mengmonster	-

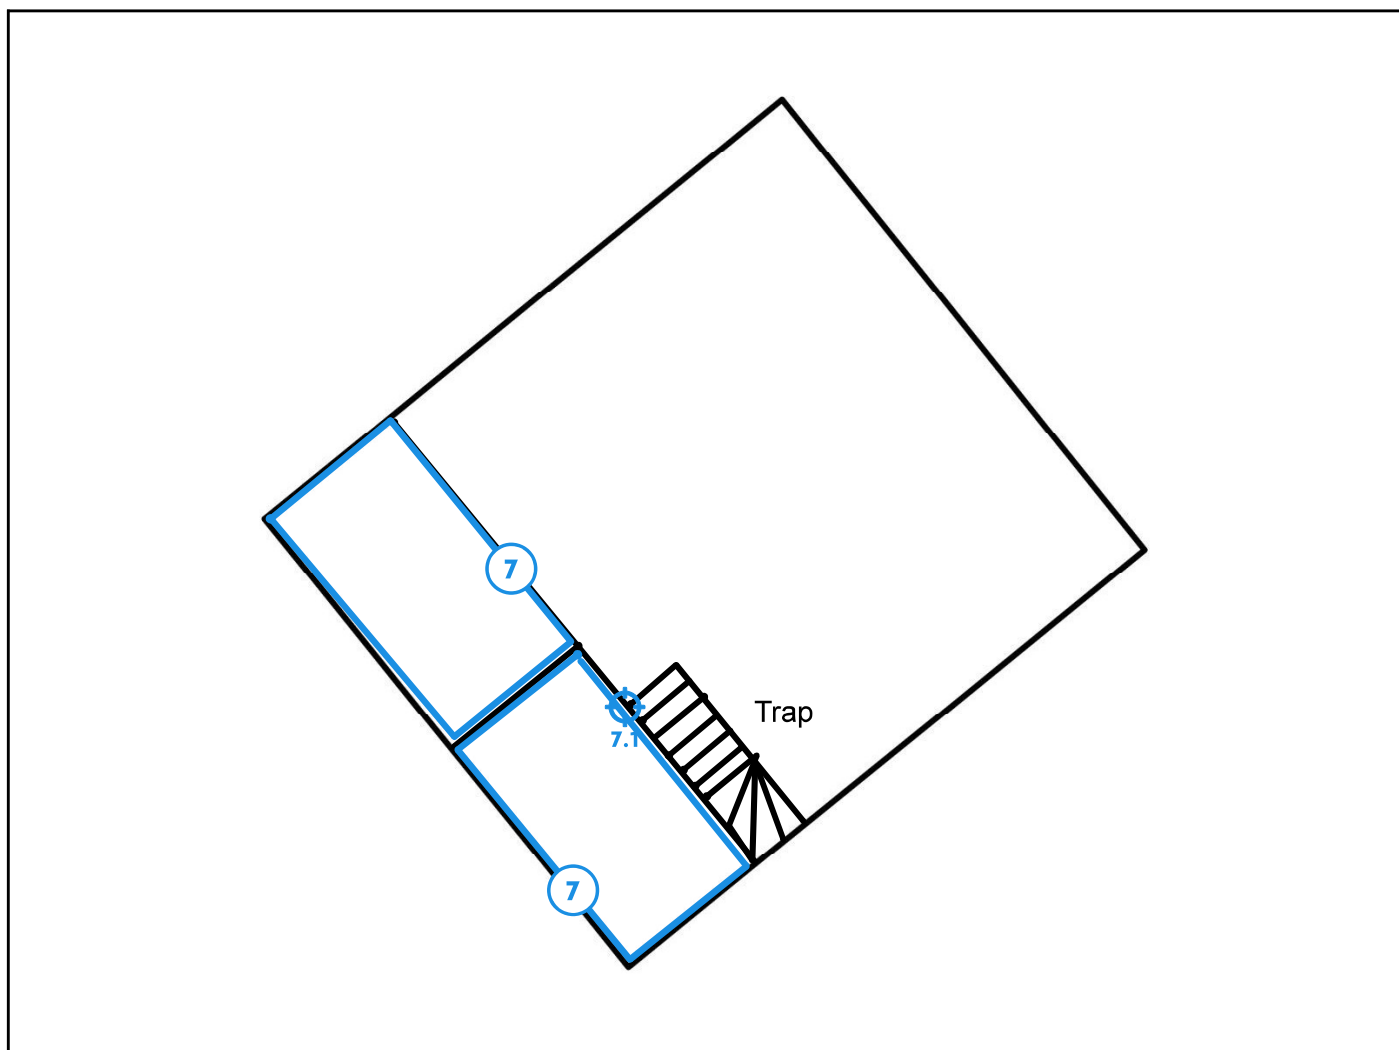
Plan 2.1: Bijgebouw plan

Beschrijving	Type	Actie
7. Pleisterwerk wanden garage	Geen asbest	-
7.1 Code: 20230721-26/001	Mengmonster	-
