Asbestinventarisatetest

Heuvel 110, 3920 Lommel

Attestnummer : 20260706-000388.000

Asbestveilig (maar niet asbestvrij)

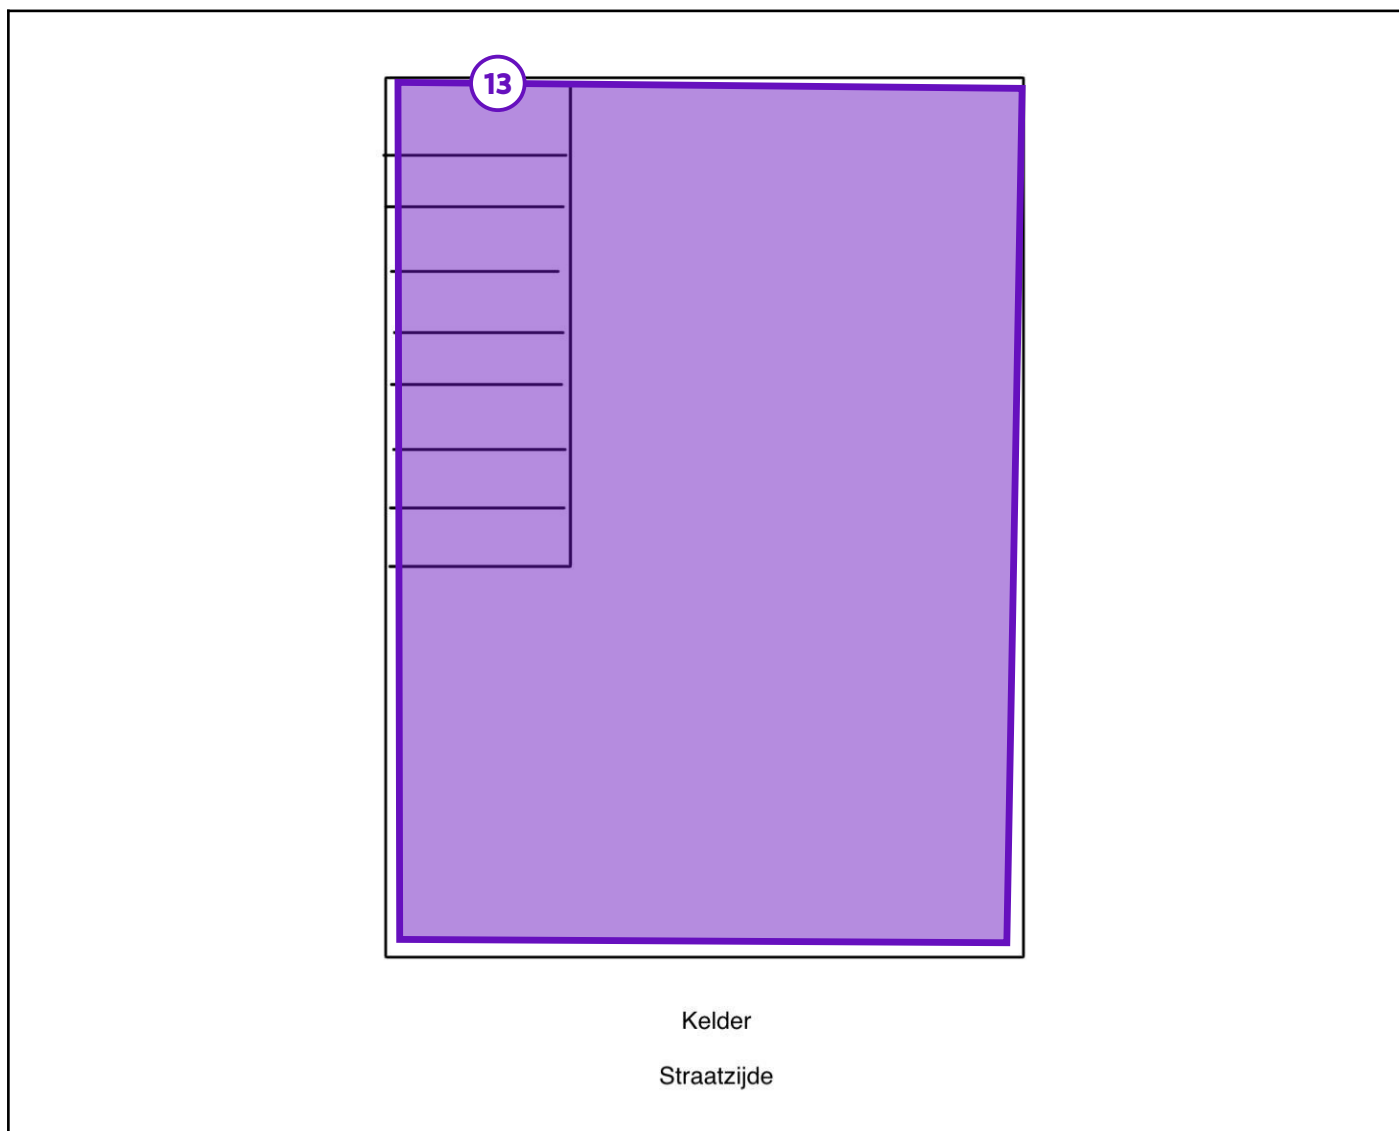
Plan 1.1: Kelder

Beschrijving	Type	Actie
13. Tegellijm onder vloertegels	Advies	-

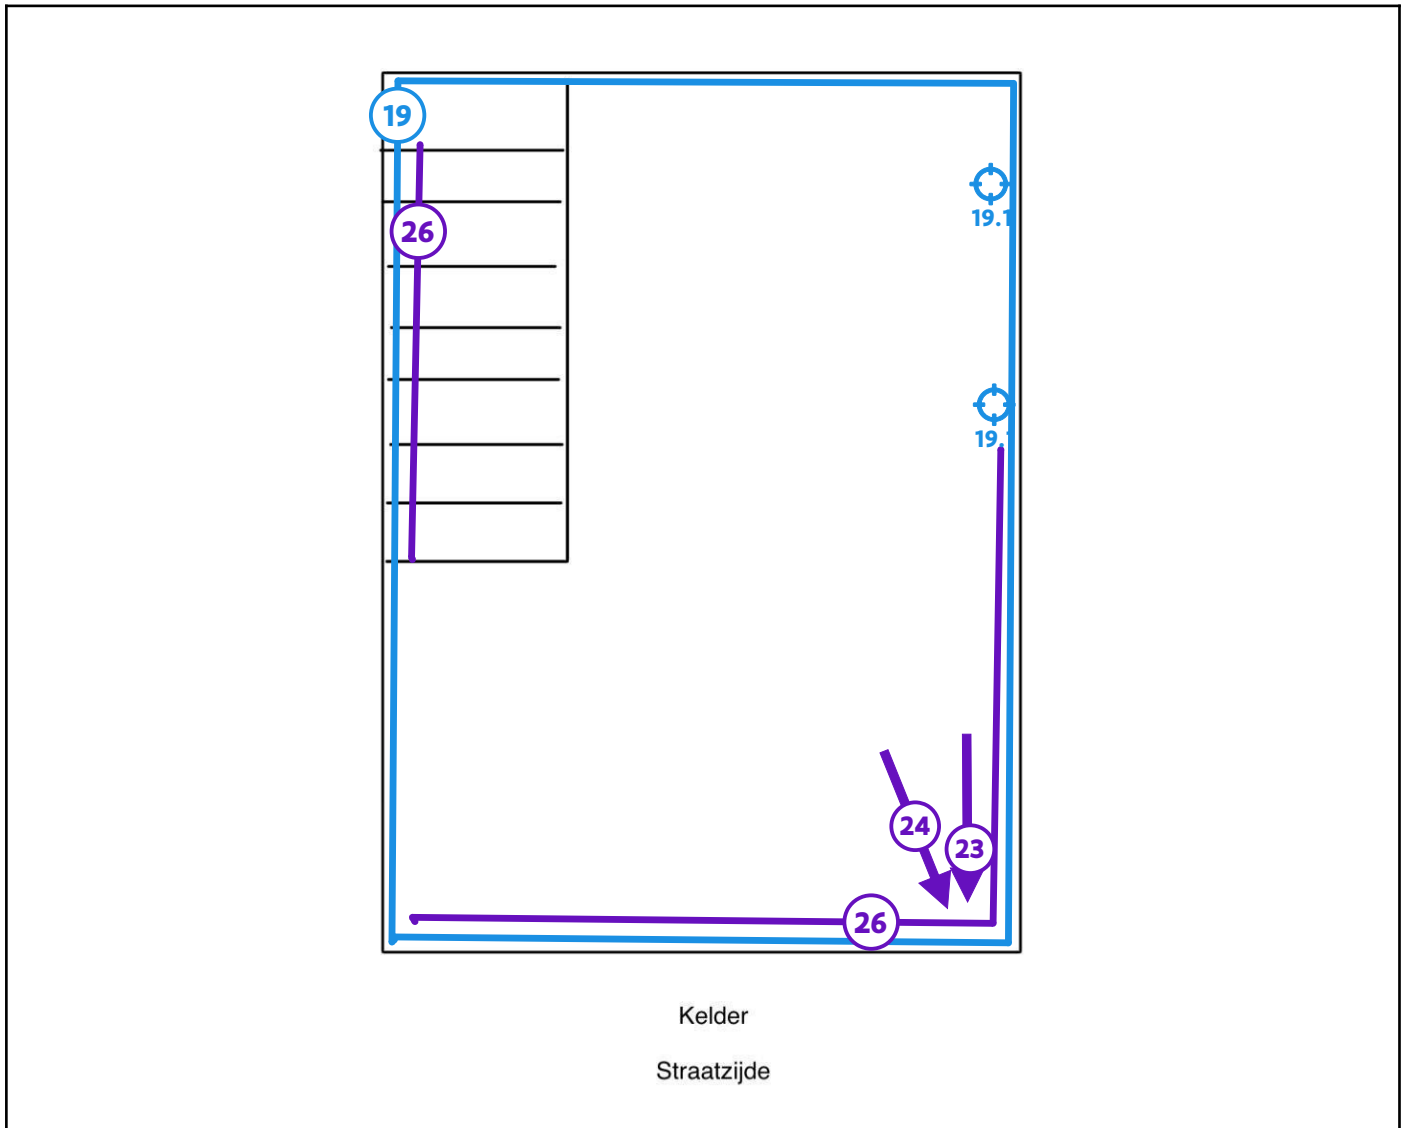
Plan 1.2: Kelder

Beschrijving	Type	Actie
19. Cementering binnen	Geen asbest	-
19.1 Code: M03	Mengmonster	-
23. Niet-asbestverdachte stookketel	Overige ruimte of materiaal	-
24. Materialen aan de stookketel(dichtingen, isol mat,...) niet verdacht	Overige ruimte of materiaal	-
26. Niet-asbestverdachte leidingisolatie	Overige ruimte of materiaal	-

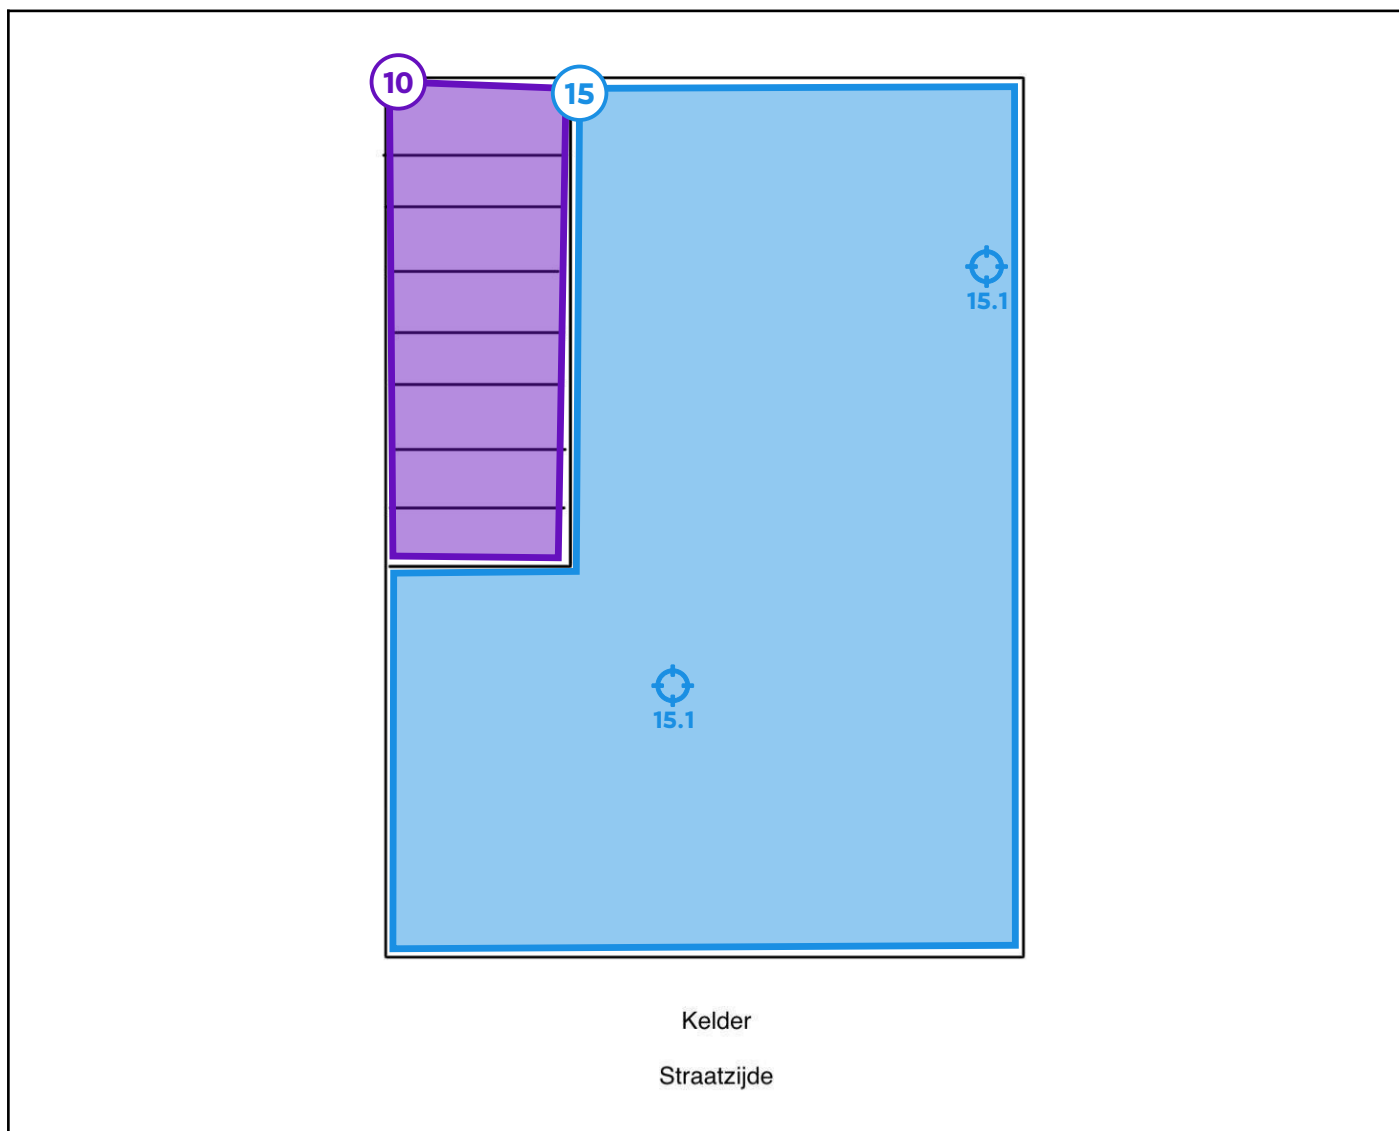
Plan 1.3: Kelder

Beschrijving	Type	Actie
10. Plafondafwerking in gipskarton	Advies	-
15. Pleisterwerk plafonds	Geen asbest	-
15.1 Code: M02	Mengmonster	-

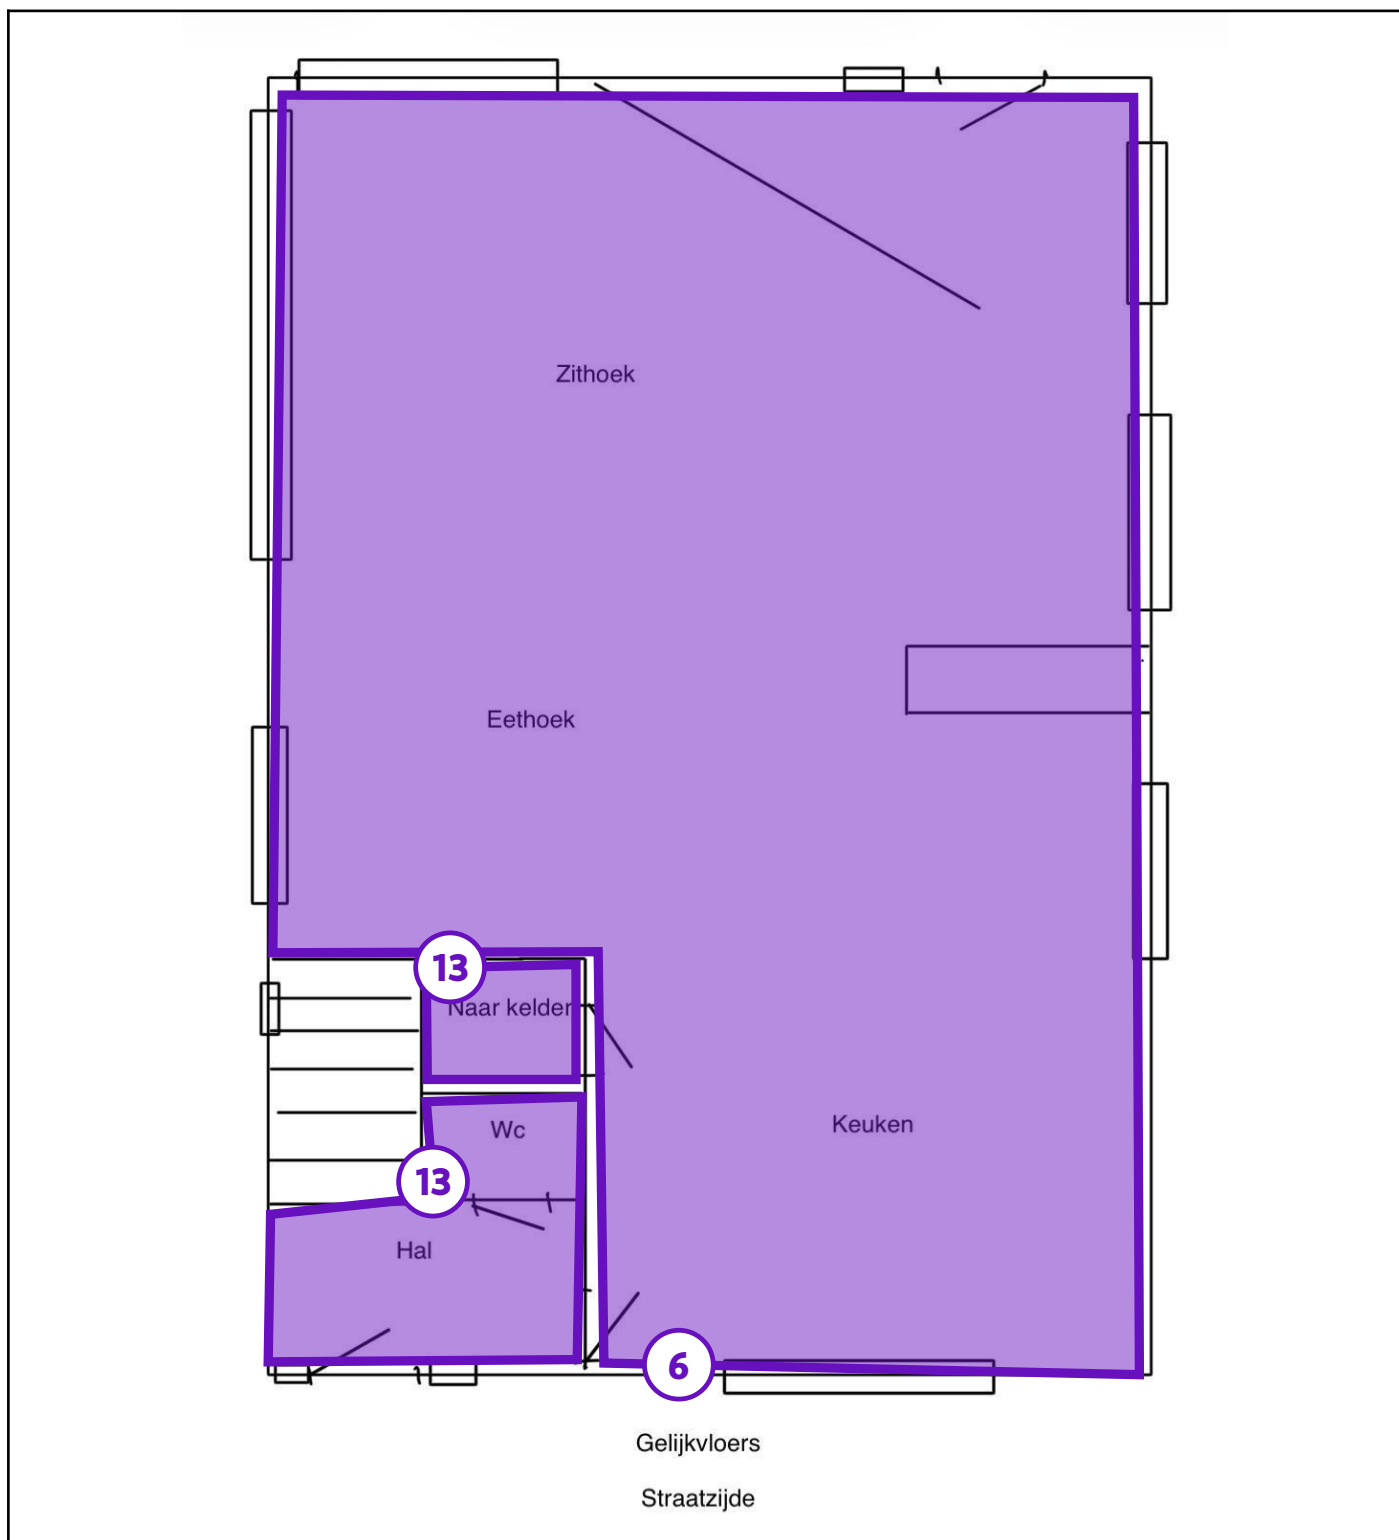
Plan 1.5: Gelijkvloers

Beschrijving	Type	Actie
6. Vloerbekleding - Niet verdacht	Advies	-

13. Tegellijm onder vloertegels	Advies	-
---------------------------------	--------	---

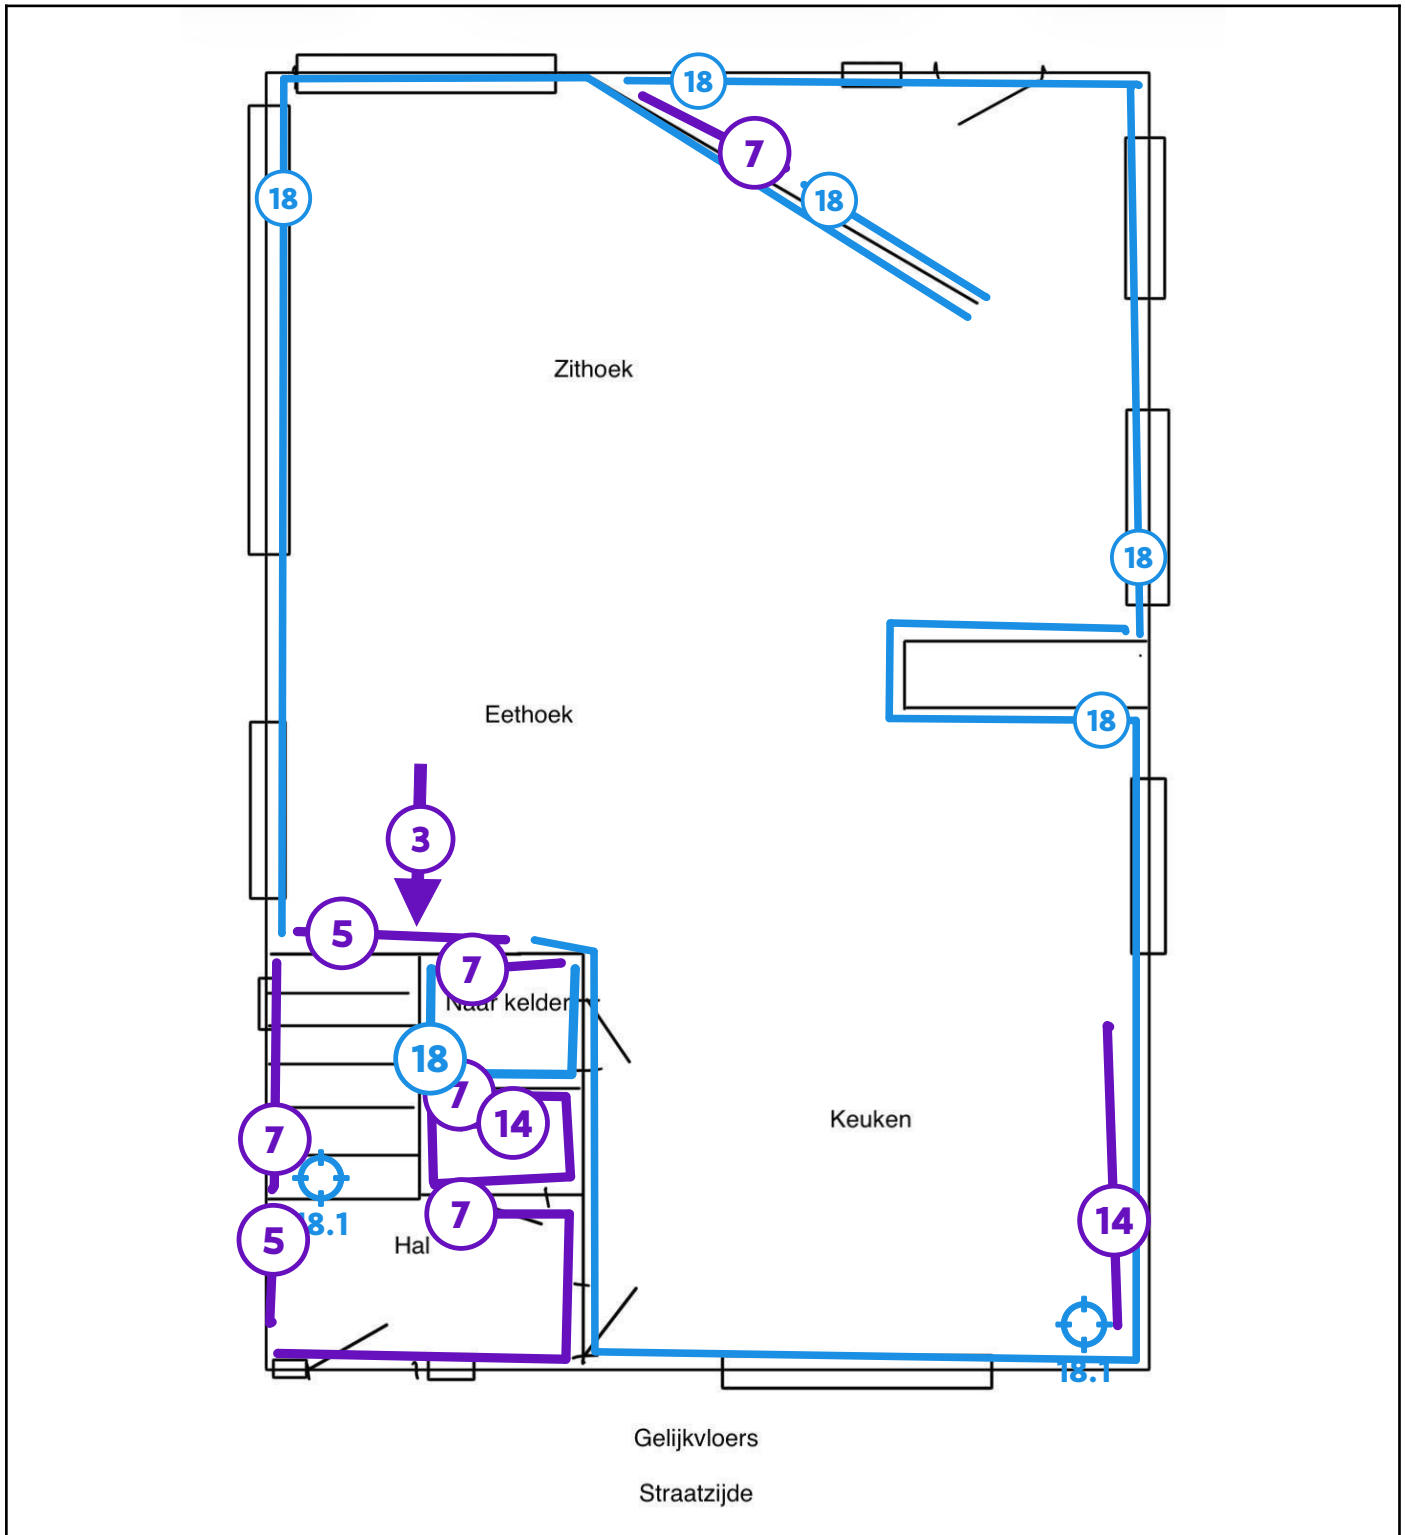
Plan 1.6: Gelijkvloers

Beschrijving	Type	Actie
3. Dichtingskoord (Niet verdacht)	Advies	-

5. Valse wand(en)/voorzetwand(en) - Gipskarton	Advies	-
7. Valse wand(en)/voorzetwand(en) - Hout	Advies	-
14. Tegellijn achter wandtegels & plinten	Advies	-
18. Pleisterwerk wanden	Geen asbest	-
18.1 Code: M01	Mengmonster	-

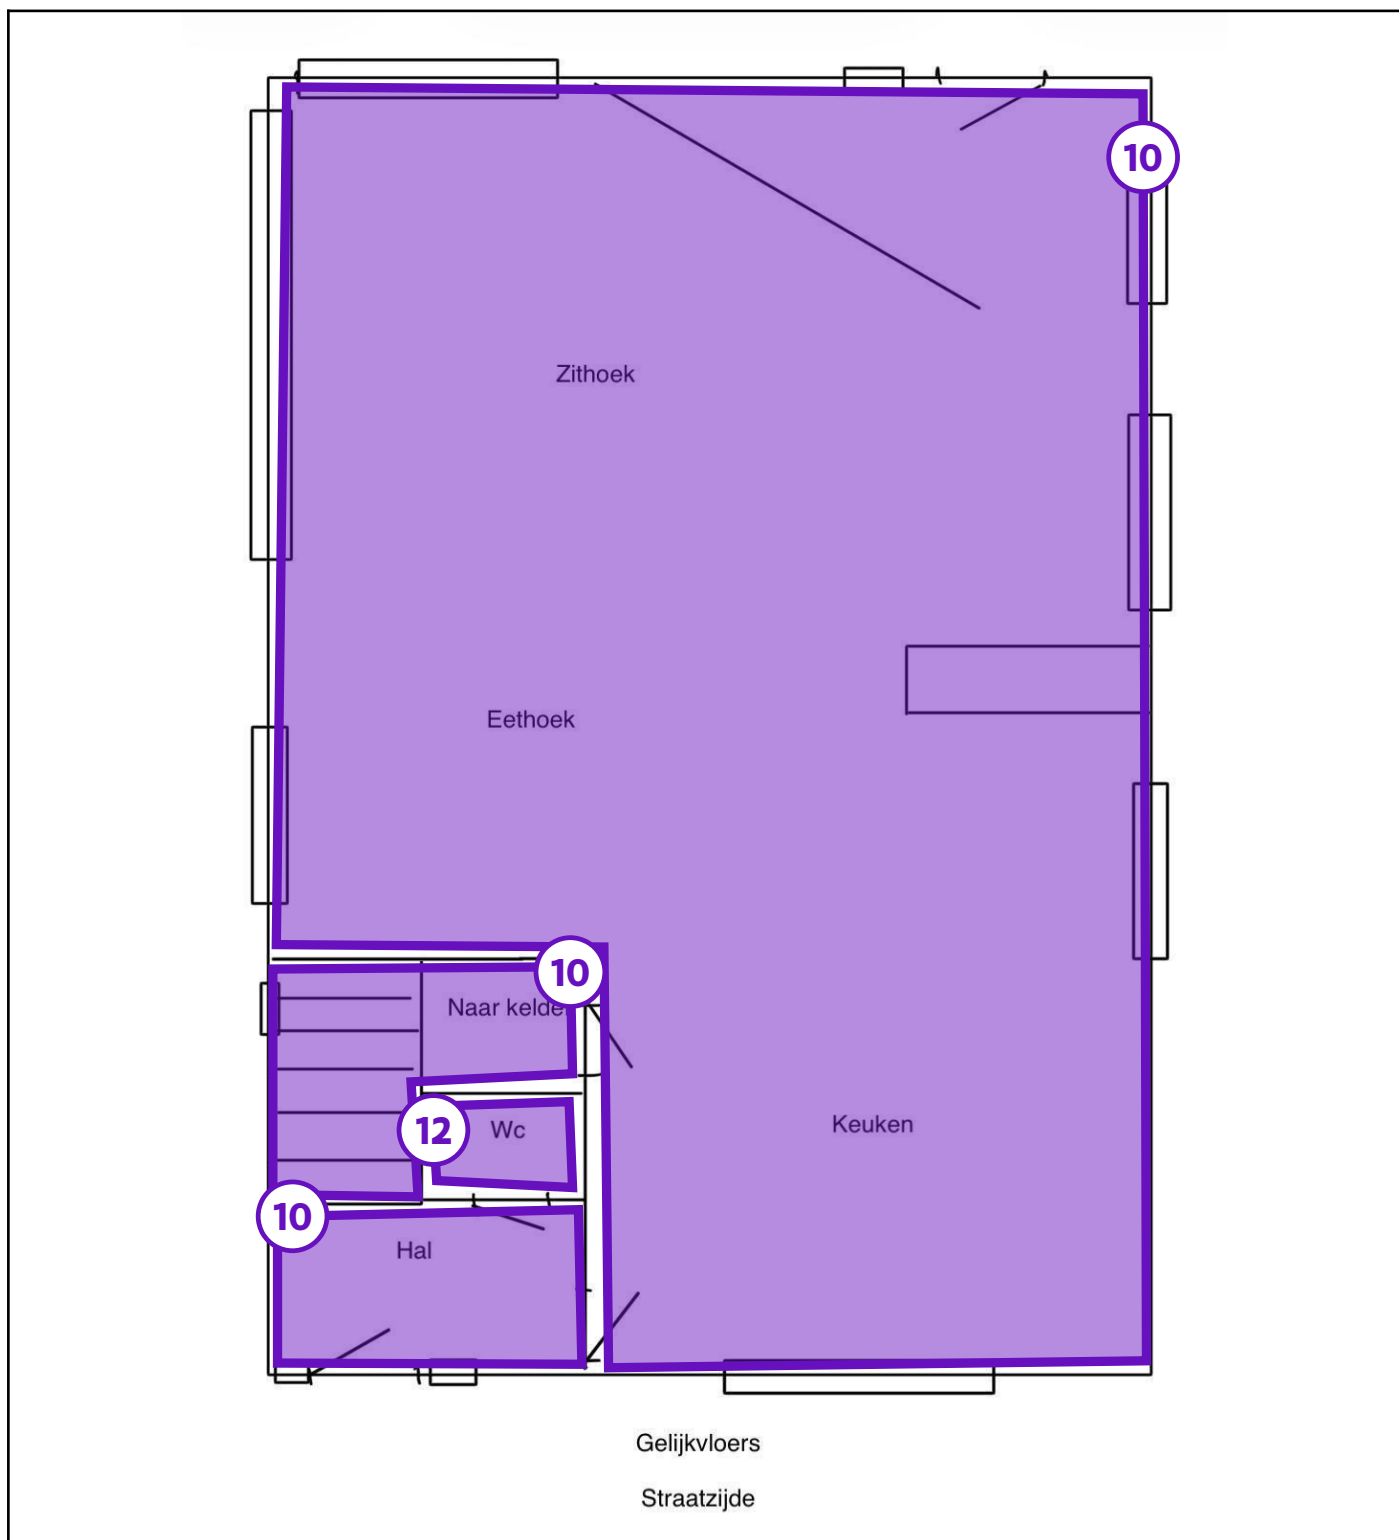
Plan 1.7: Gelijkvloers

Beschrijving	Type	Actie
10. Plafondafwerking in gipskarton	Advies	-

12. Plafondafwerking in hout	Advies	-
------------------------------	--------	---

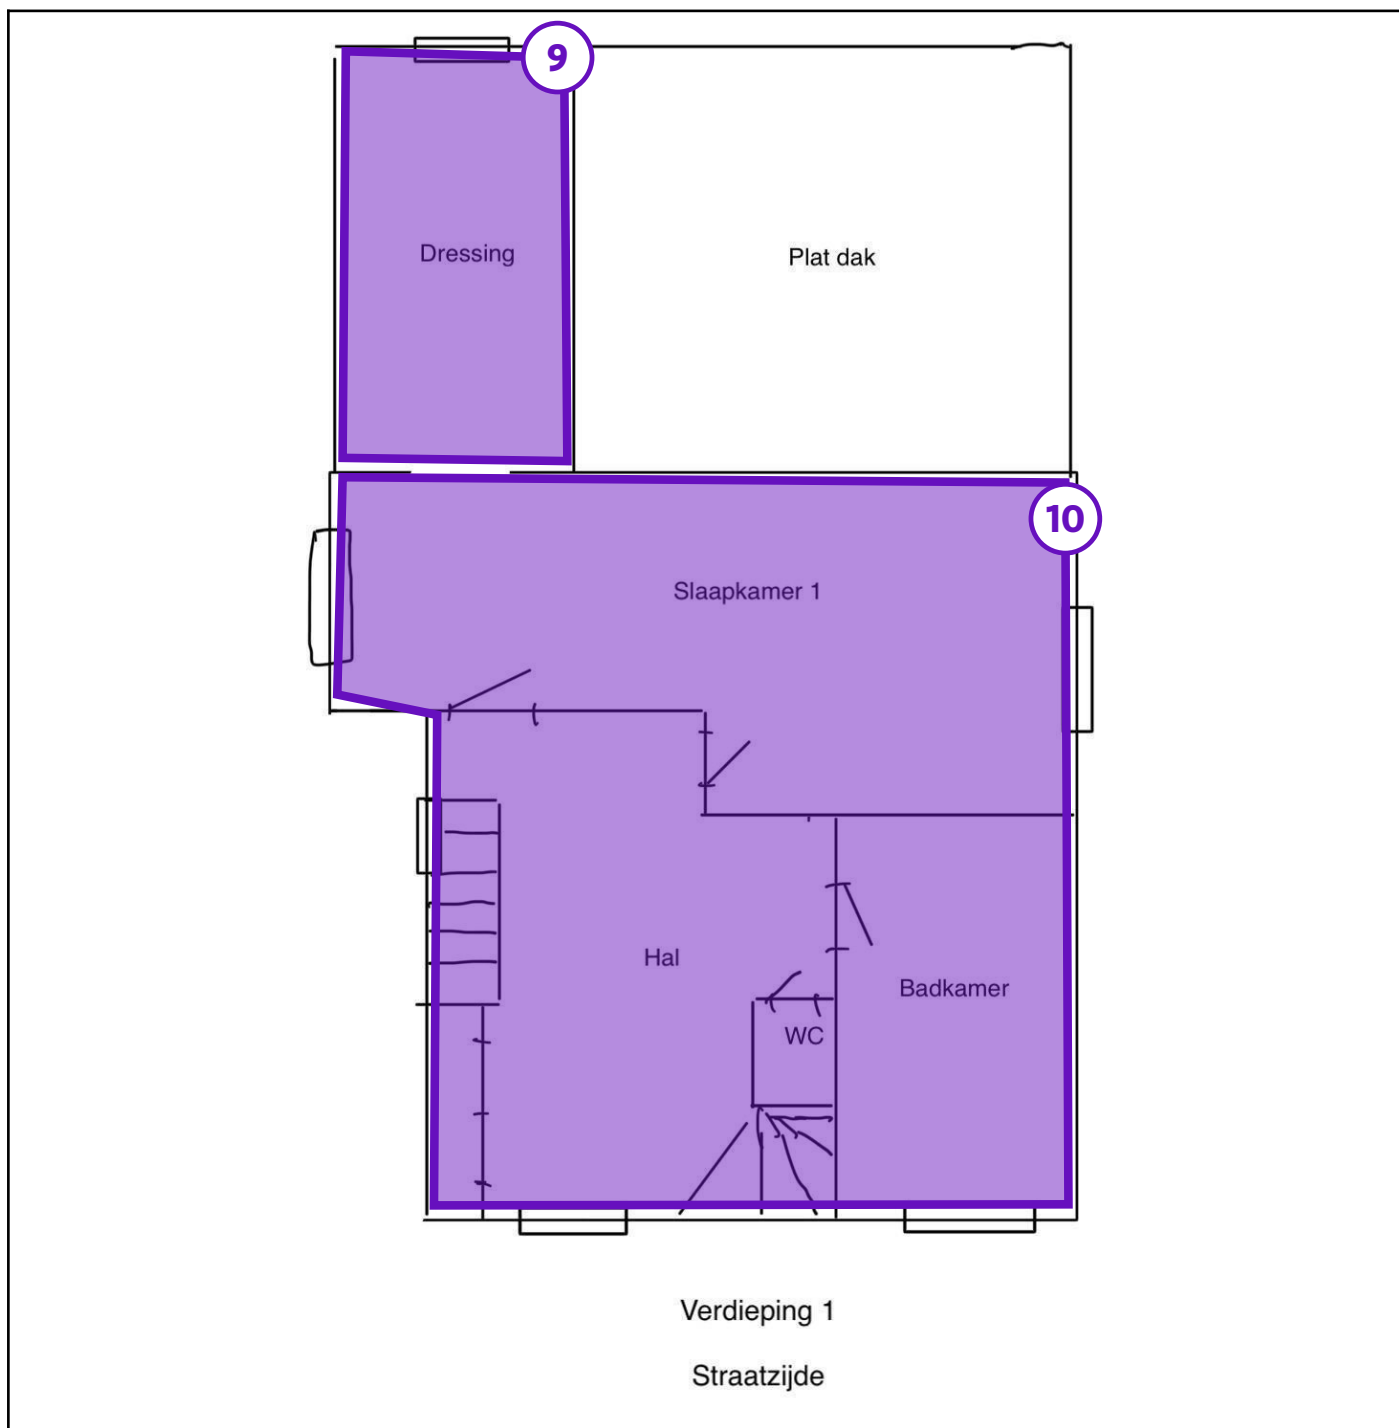
Plan 1.13: Verdieping 1

Beschrijving	Type	Actie
9. Plafondafwerking in unidek isolatie platen	Advies	-
10. Plafondafwerking in gipskarton	Advies	-

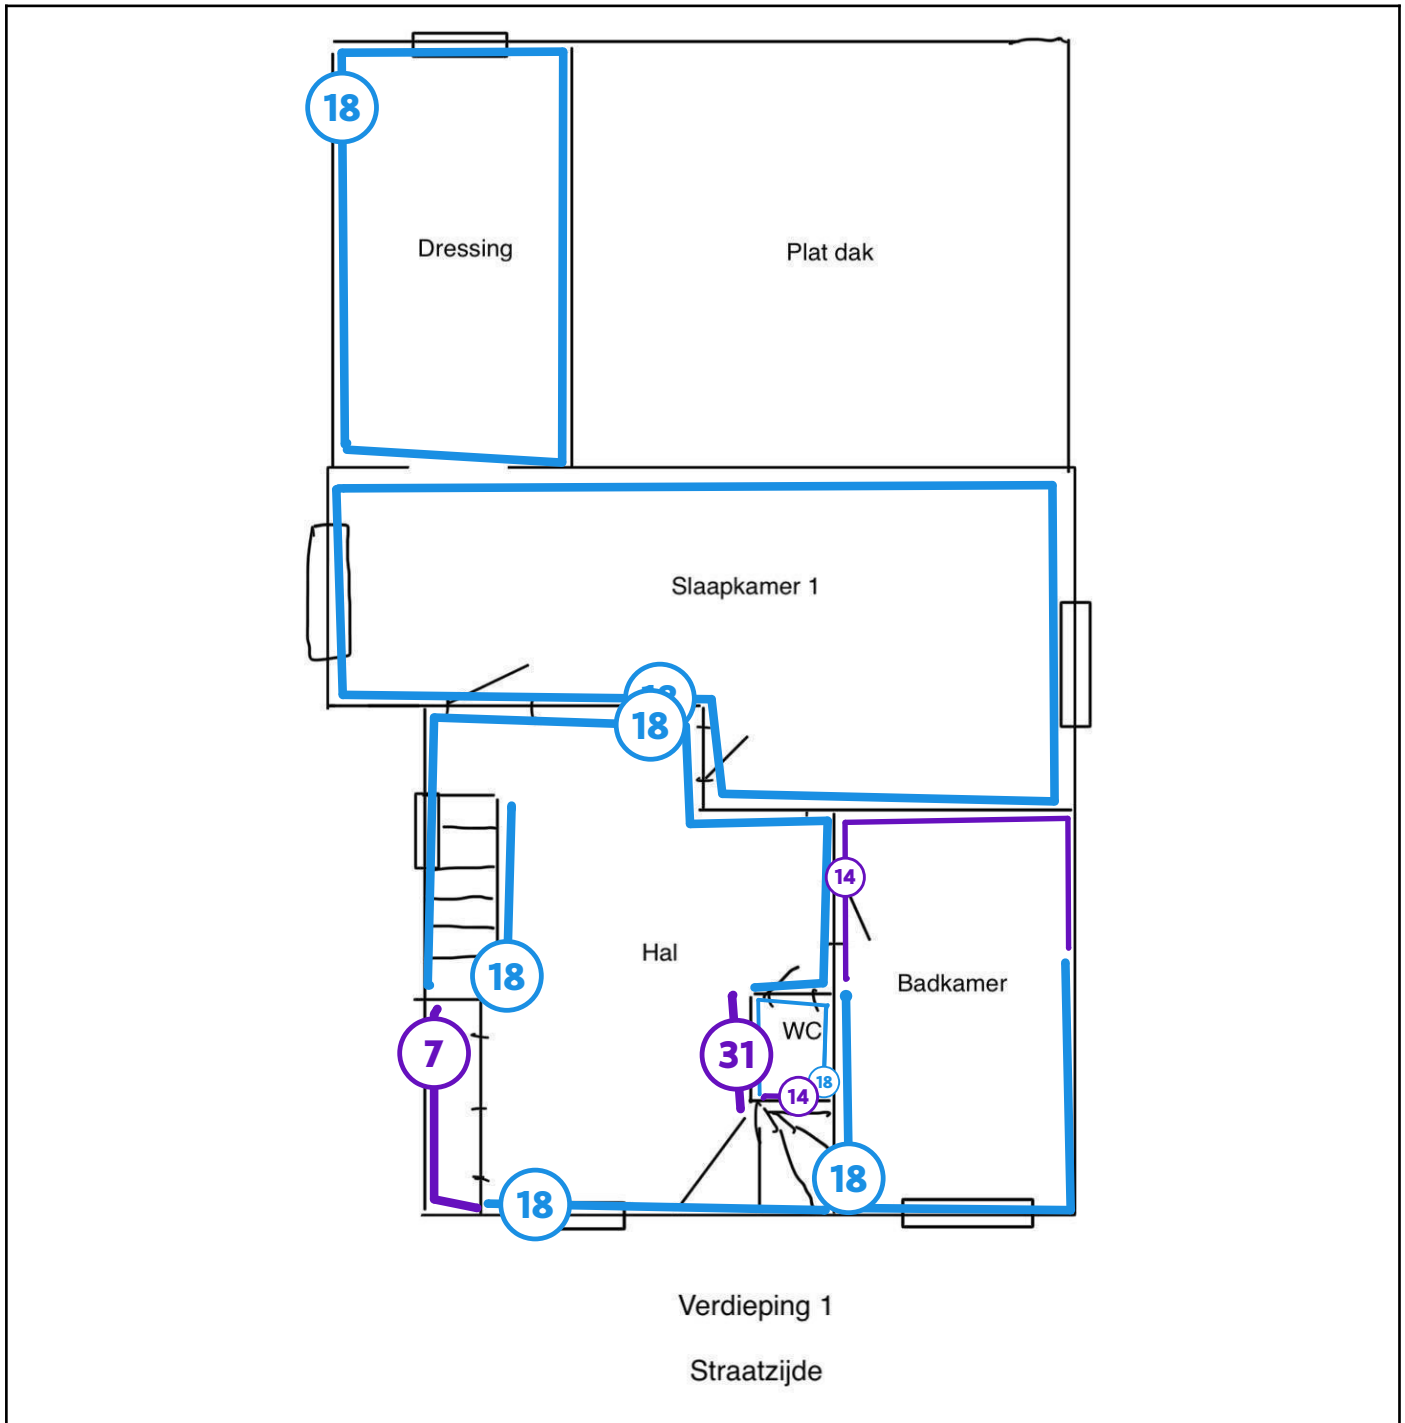
Plan 1.14: Verdieping 1

Beschrijving	Type	Actie
7. Valse wand(en)/voorzetwand(en) - Hout	Advies	-
14. Tegellijm achter wandtegels & plinten	Advies	-

18. Pleisterwerk wanden	Geen asbest	-
31. Pleisterwerk - Niet aanwezig	Overige ruimte of materiaal	-

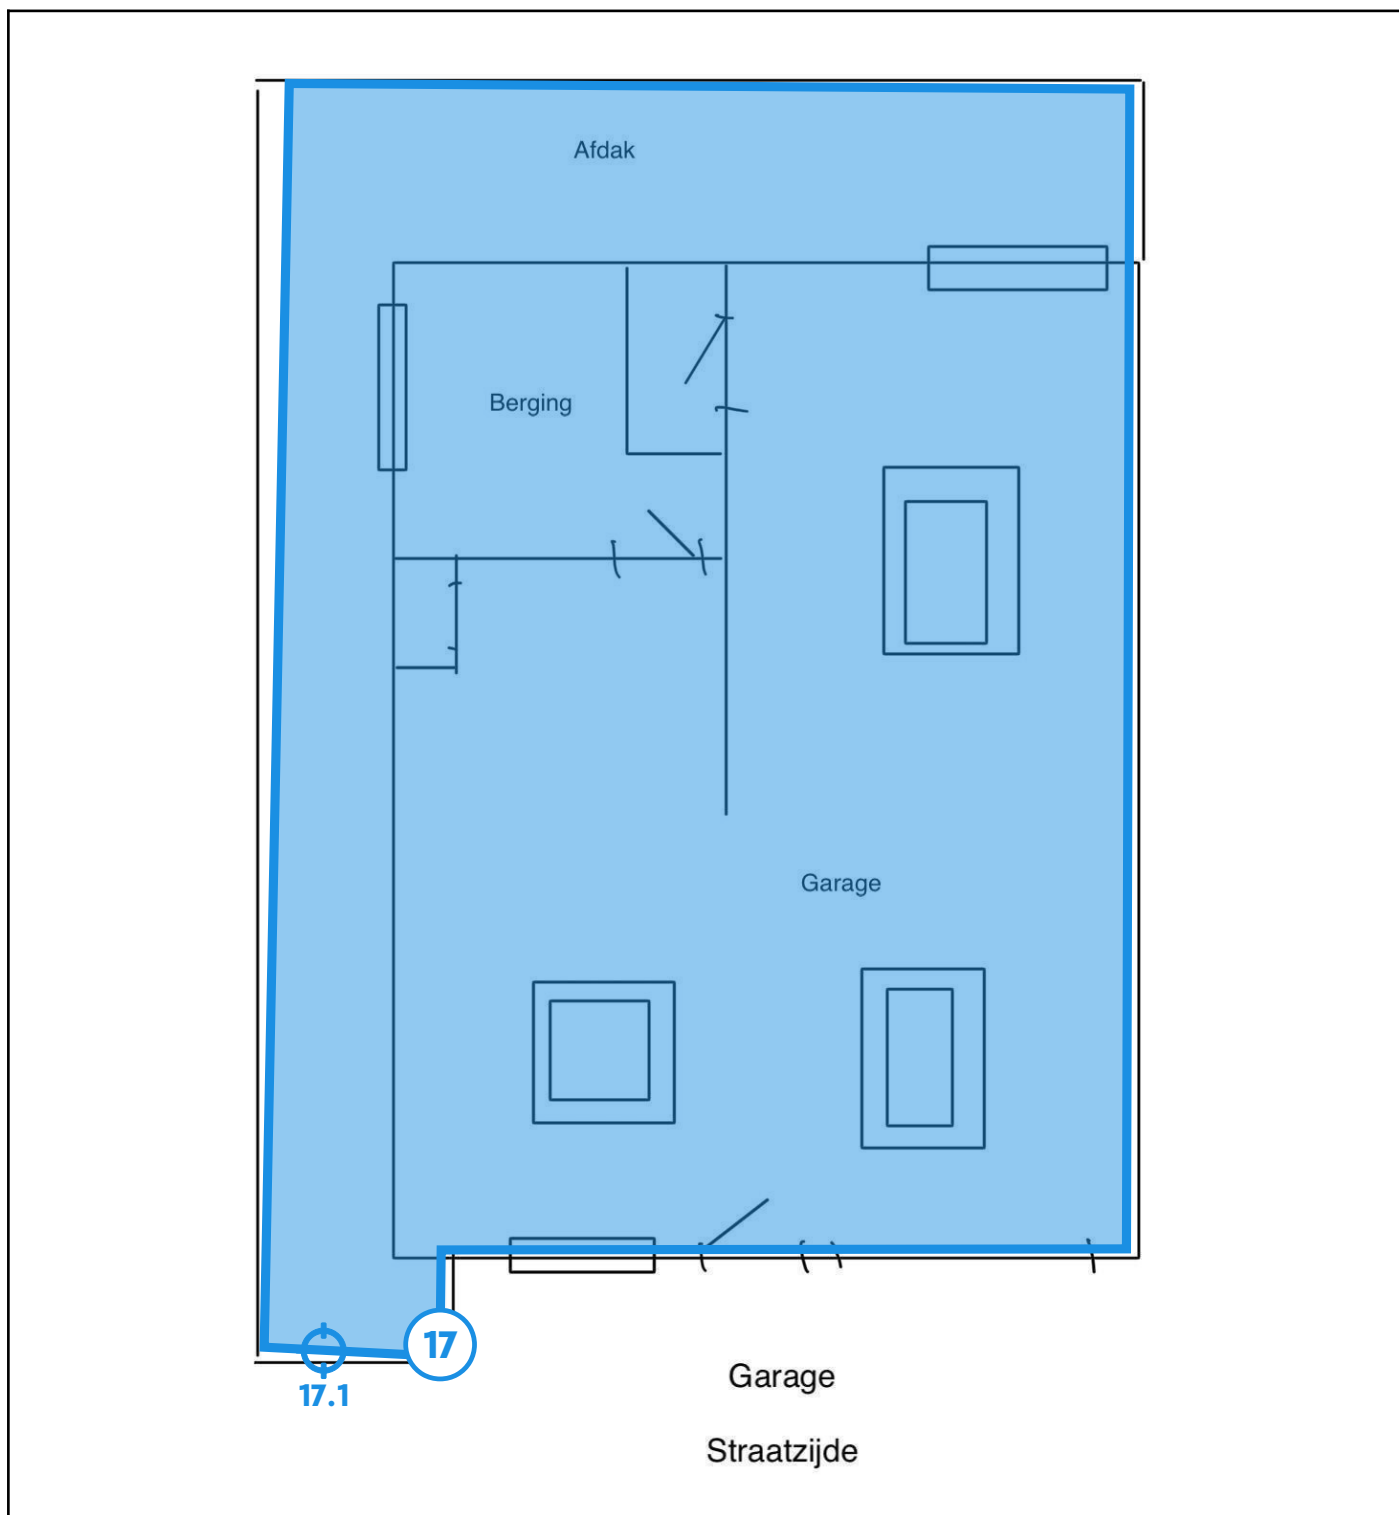
Plan 2.5: Garage

Beschrijving	Type	Actie
17. Dakbedekking - Roofing plat dak garage	Geen asbest	-

17.1 Code: M05	Puntmonster	-
----------------	-------------	---

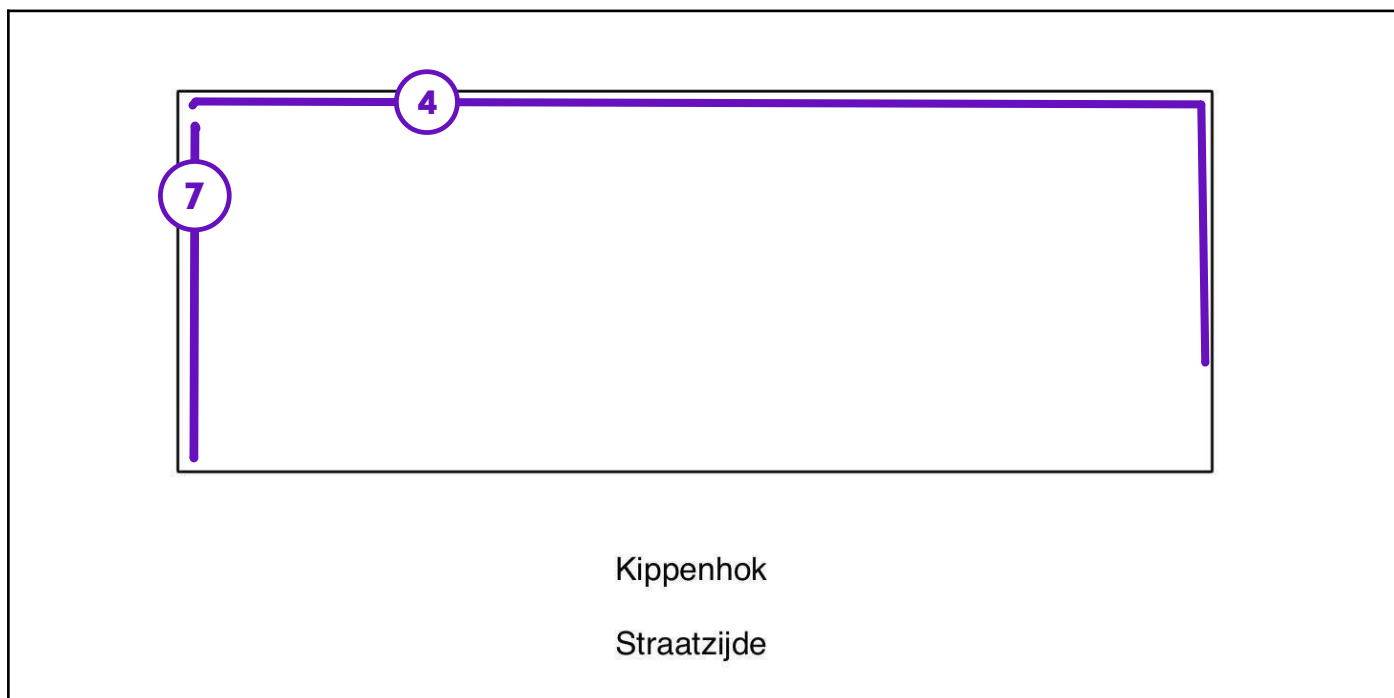
Plan 4.3: Kippenhok

Beschrijving	Type	Actie
4. Valse wand(en)/voorzetswand(en) - metaalplaten	Advies	-
7. Valse wand(en)/voorzetswand(en) - Hout	Advies	-

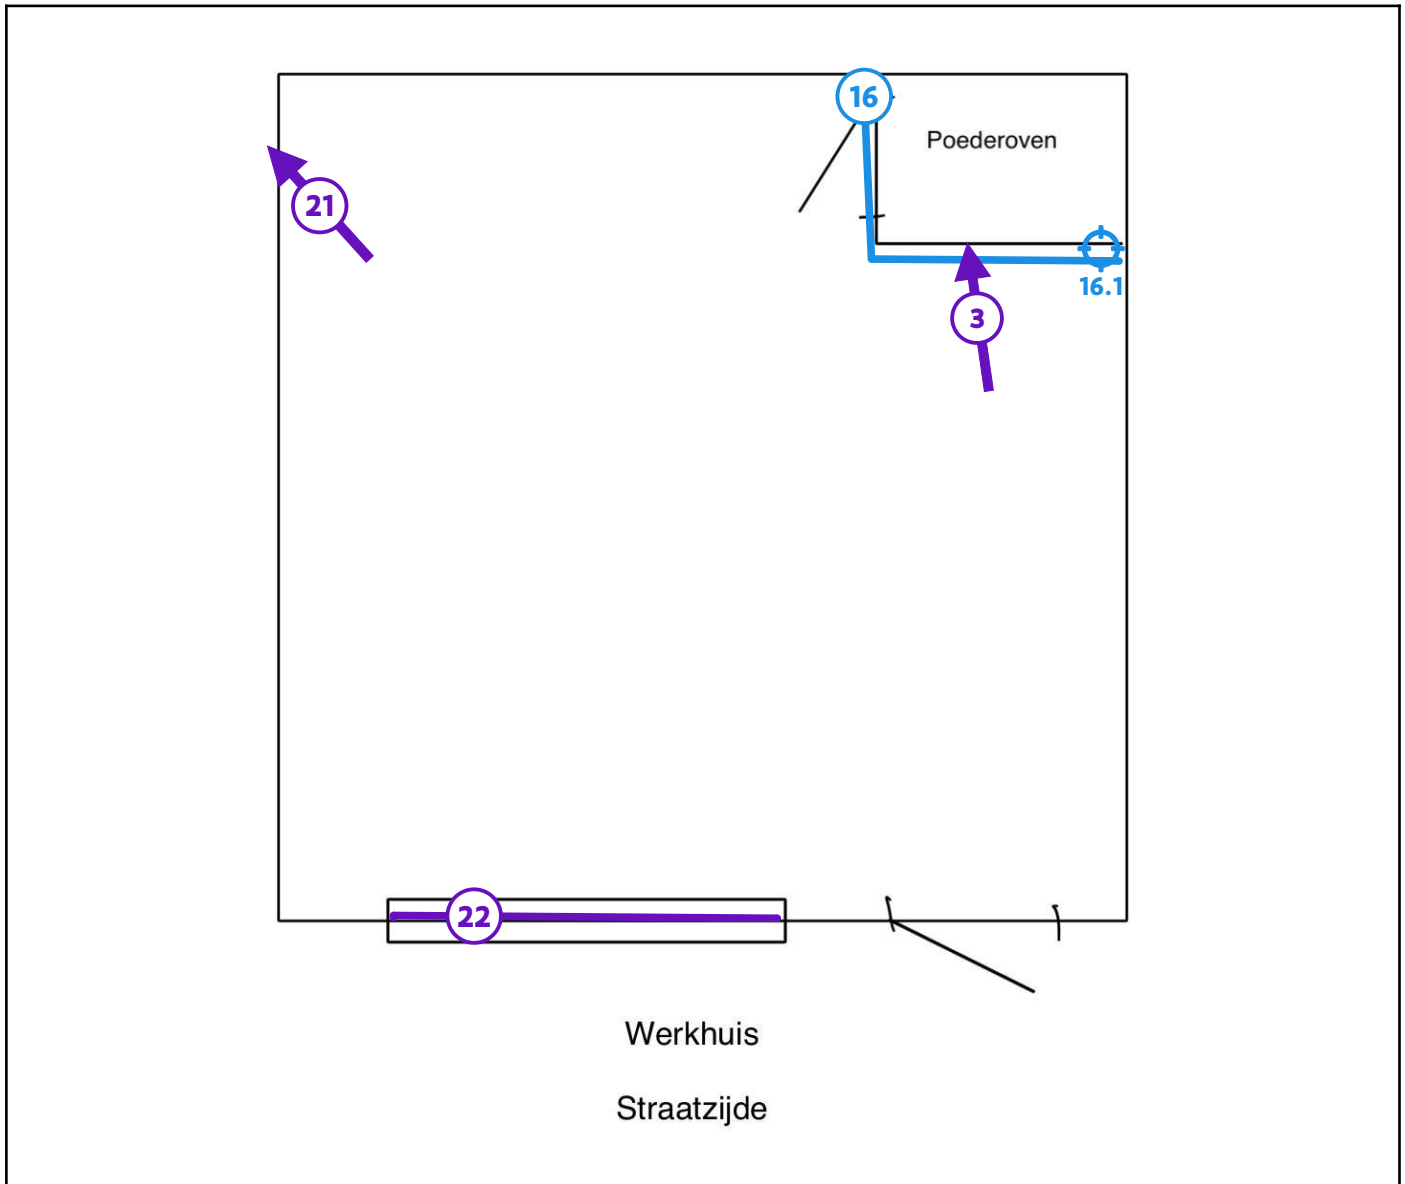
Plan 5.1: Werkhuis

Beschrijving	Type	Actie
3. Dichtingskoord (Niet verdacht)	Advies	-
16. Cementplaat in schuur en werkhuis	Geen asbest	-
16.1 Code: M04	Puntmonster	-
21. Rookgaskanalen - niet verdacht	Overige ruimte of materiaal	-

22. Afdichtingsmateriaal (mastiek,kit,...) aan schrijnwerk - Niet verdacht	Overige ruimte of materiaal	-
----------------------------------------------------------------------------	-----------------------------	---

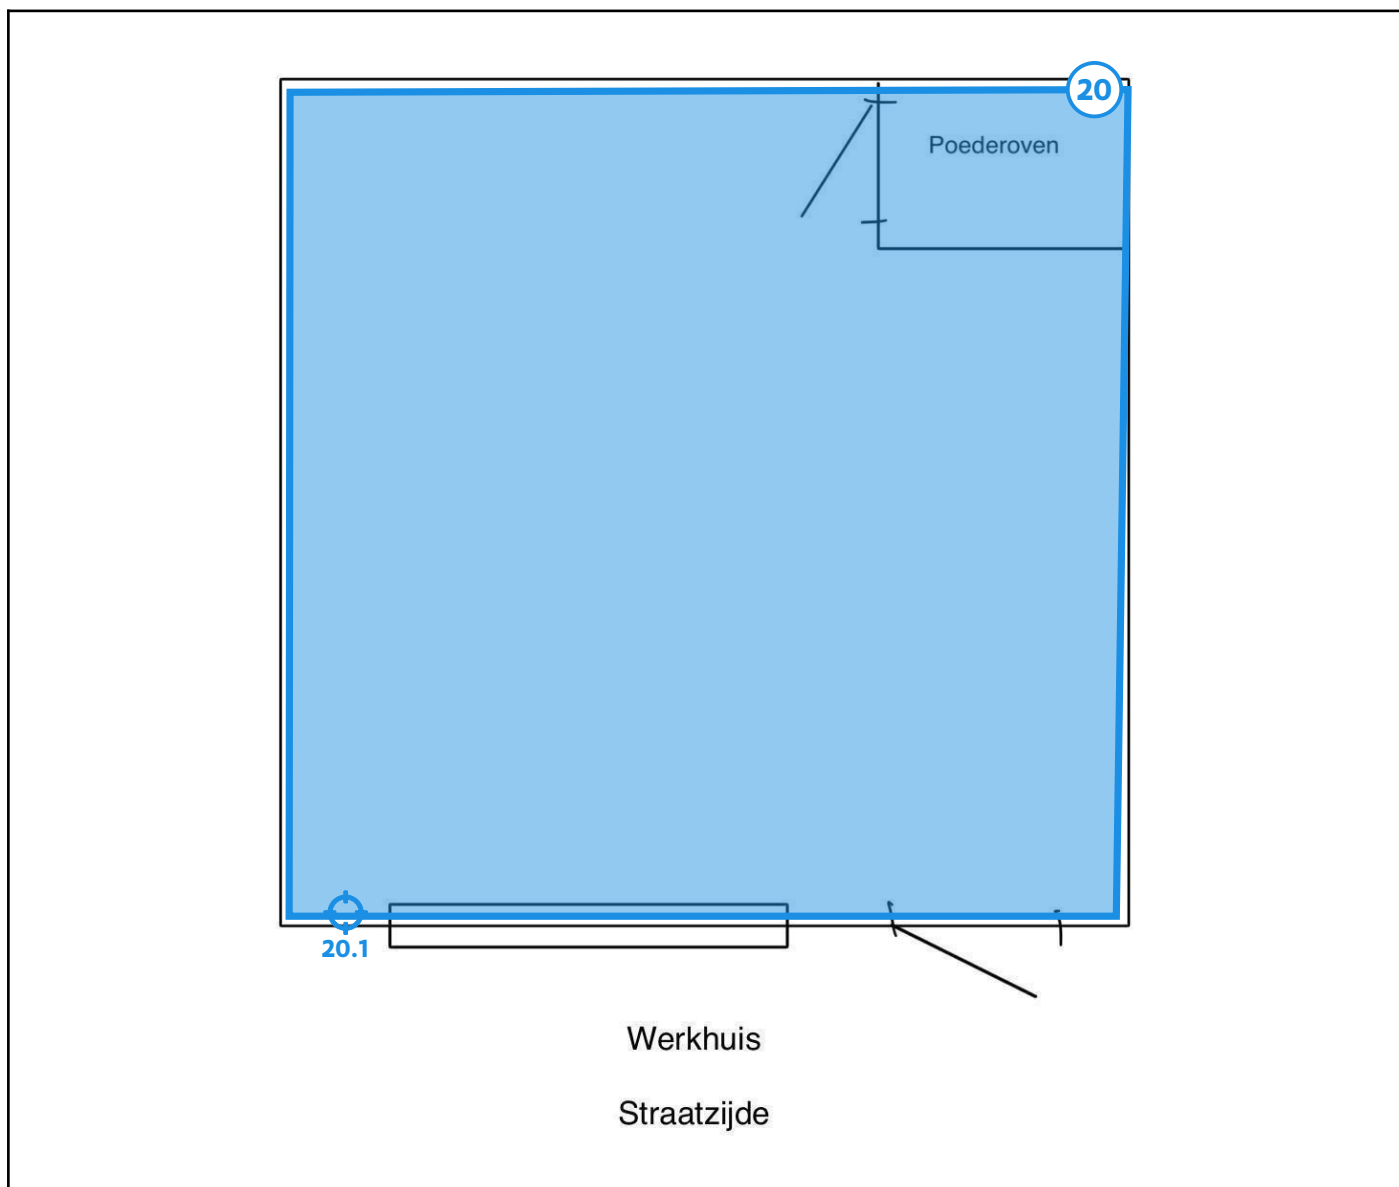
Plan 5.6: Werkhuis

Beschrijving	Type	Actie
20. Dakbedekking - Roofing werkplaats	Geen asbest	-
20.1 Code: M07	Puntmonster	-
