Asbestinventarisatetest

Heuvel 110, 3920 Lommel

Attestnummer : 20260706-000388.000

Asbestveilig (maar niet asbestvrij)

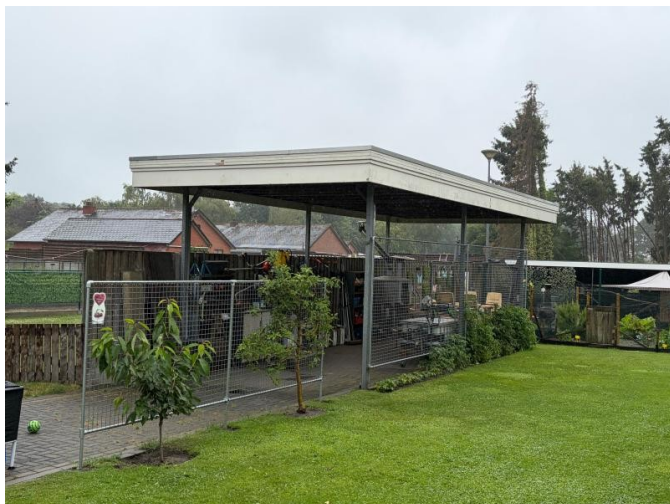
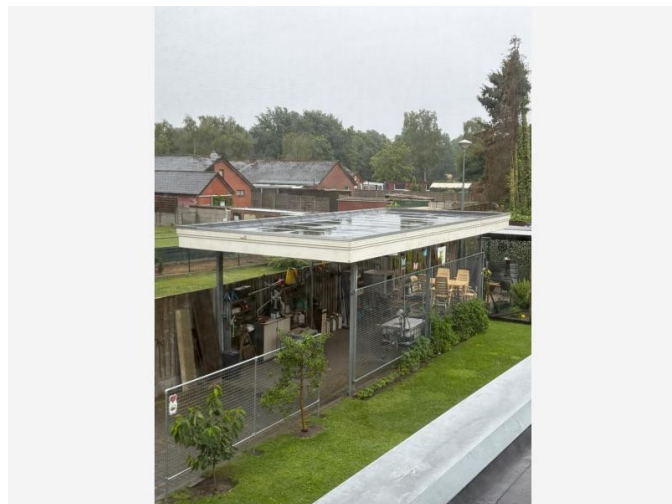
Risicobeoordeling

Eindbeoordeling materiaalrisico	Laag materiaalrisico en/of verlaagde kans op vezelvrijgave
---------------------------------	------------------------------------------------------------

Gebondenheid	Categorie 1: hechtgebonden in oorsprong
Asbestsoort (vezeltype)	Alleen chrysotiel aanwezig
Asbestconcentratie	Laag (< 50%)
Afschermingsgraad van het gehele materiaal	Geheel of deels vrij aan de buitenlucht, maar geen contact met binnenlucht
Toestand van het materiaal	Licht beschadigd, licht verweerd. Intacte calciumsilicaatplaat of materiaal met categorie 3-gebondenheid

Beschrijving	Dakbedekking - Roofing plat dak woning
Omgeving	Buiten
Primaire drager	Plat dak
Asbestmateriaal	Dak- en gevelbekleding - Roofing
Bindmiddel van asbestmateriaal	Bitumen (roofing, teer, asfalt)
Gebondenheid op basis van bindmiddel	Hecht
Hoeveelheid (oppervlakte - aantal)	<ul style="list-style-type: none"> • 15,00 m² - 1 stuk
Totale oppervlakte	15,00 m ²
Eenvoudig bereikbaar	Ja
Bevestigingswijze	<ul style="list-style-type: none"> • Verlijmd, ingegoten, versmeerd
Identificatiemethode	<p>De asbestdeskundige beoordeelt het materiaal als asbestverdacht en dus asbesthoudend, en dit zonder monstername.</p> <p>Motivatie: Er is een onderzoeksbeperking die monstername verhindert; De asbestdeskundige kan het onderzoek niet uitvoeren binnen de bepalingen van de welzijnswet.</p>
Destructieve handeling voor identificatie	Nee
Opmerking	<p>Net voor de uitvoering van de monstername van de roofing van het plat dak neemt de deskundige eveneens een dakpan van de weg om een eventueel onderdak aldaar te inspecteren. Hierbij komt een wespennest onder deze dakpan vrij met steekincident bij deskundige. Hierdoor dient de deskundige het plat dak asap te verlaten en wegens het steekincident en de aanwezigheid van groot aantal wespen, is een monstername niet meer mogelijk.</p> <p>De hoeveelheid betreft een schatting.</p>

Het asbestmateriaal valt onder de mijlpaal van 2040.

Zorgvuldig beheren

- Zorg voor een veilig beheer. Vermijd het beschadigen van het asbestmateriaal. Controleer de toestand jaarlijks op wijzigingen.

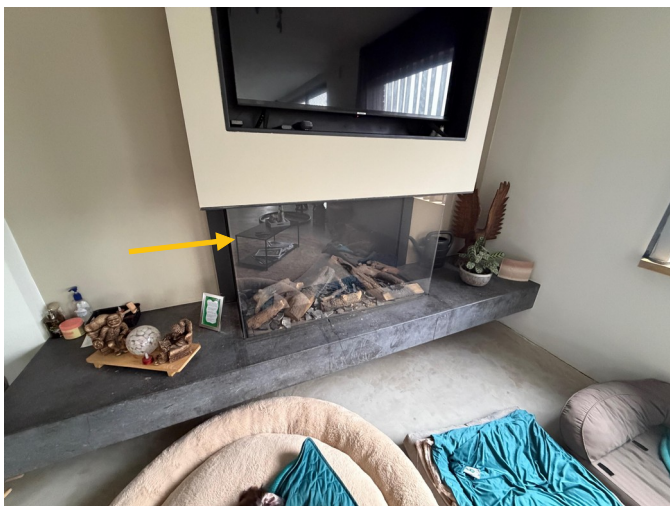
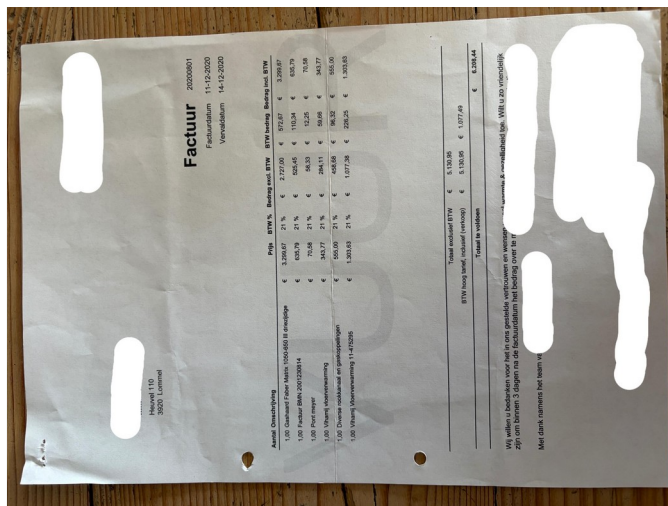
Fiche 3: Dichtingskoord (Niet verdacht)

De dichtingskoord van de kachel betreft een keramische koord. Dit is niet asbest verdacht. De kachel is van bouwjaar 2020.

De asbestdeskundige beoordeelt het materiaal als niet-asbestverdacht.

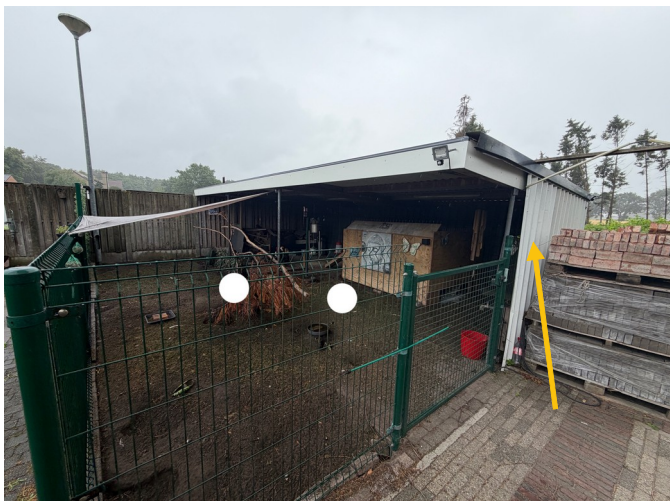
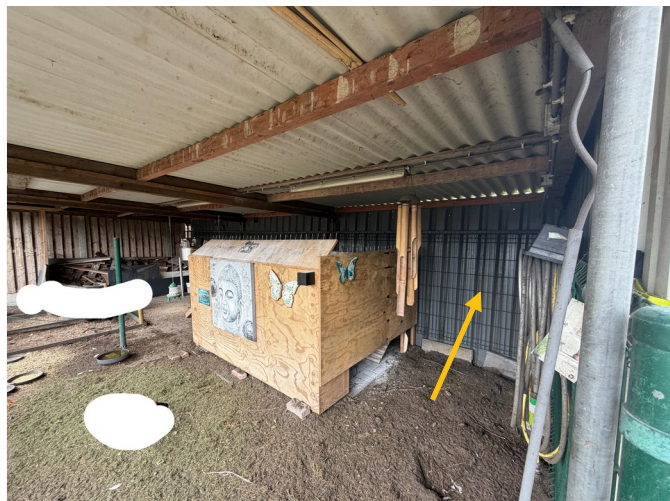
Fiche 4: Valse wand(en)/voorzetwand(en) - metaalplaten

De valse wand(en)/voorzetwand(en) bestaat(bestaan) uit niet-asbestverdachte gipskartonplaten/hout-/pvc platen. Zonder destructie is het niet mogelijk om na te gaan of er asbestverdachte materialen aanwezig zijn achter de valse wand(en)/voorzetwand(en).

Basis voor advies	De asbestdeskundige beoordeelt het materiaal als niet-asbestverdacht.
-------------------	-----------------------------------------------------------------------

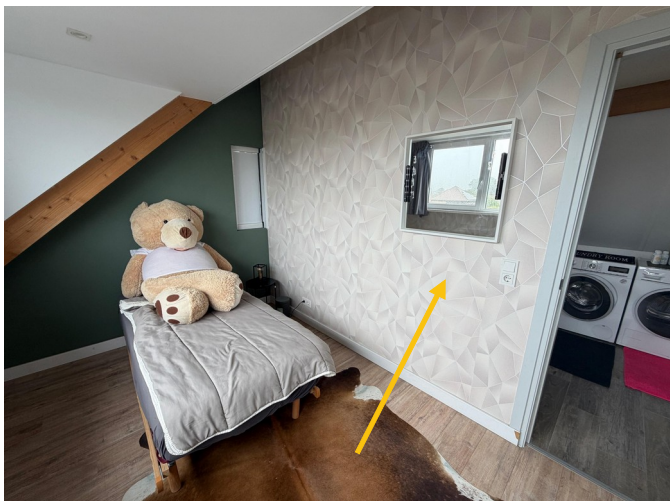
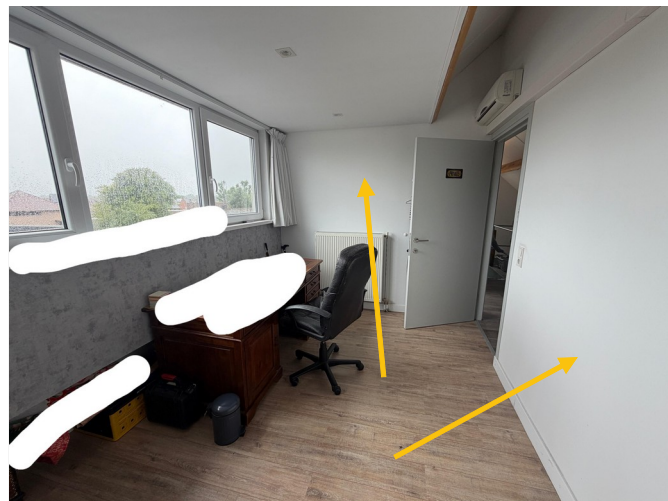
Fiche 5: Valse wand(en)/voorzetwand(en) - Gipskarton

De asbestdeskundige beoordeelt het materiaal als niet-asbestverdacht.

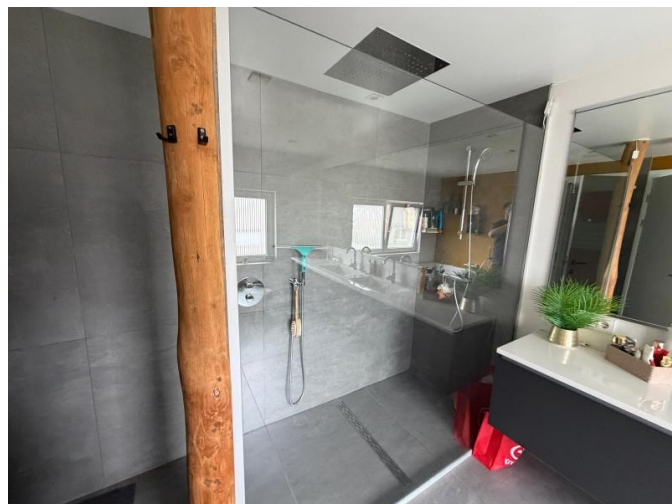
Detailfoto

Op moment van de inspectie kon niet worden nagegaan of de tegellijm achter de muurtegels/plinten asbestverdacht is. Bij renovatie of verwijdering van de tegels dient het materiaal te worden geanalyseerd voor de werken van start gaan.

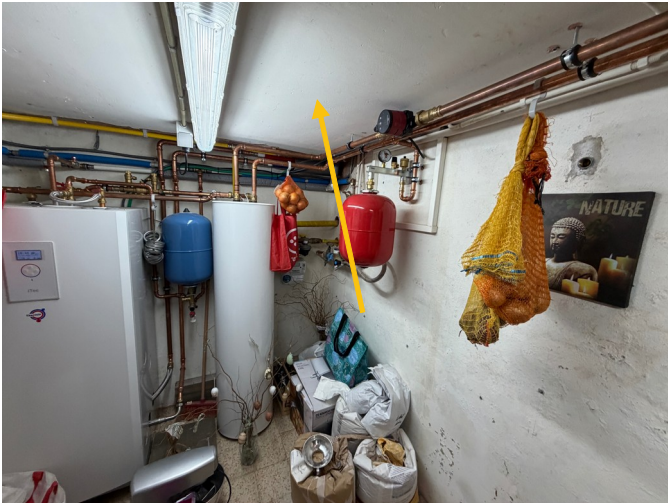
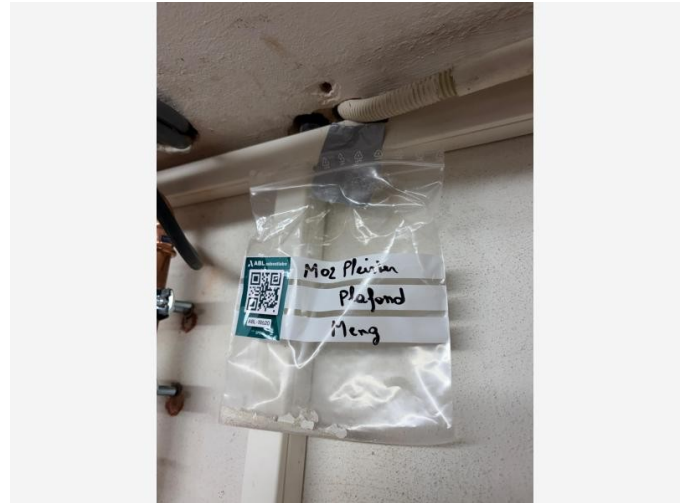
Fiche 15: Pleisterwerk plafonds

Geen asbest

#	Type	Referentie	Resultaat
15.1	Mengmonster	M02	Geen asbest

Beschrijving	Pleisterwerk plafonds
Omgeving	Binnen
Primaire drager	Plafond
Bindmiddel van materiaal	Gips - kalk
Gebondenheid op basis van bindmiddel	Niet-hechtgebonden
Hoeveelheid (oppervlakte - dikte - aantal)	• 20,00 m ² - 2,00 cm - 1 stuk
Totaal volume	0,40 m ³
Identificatiemethode	Een monstername door de asbestdeskundige met laboanalyse door een asbestlabo.
Destructieve handeling voor identificatie	Nee
Opmerking	De hoeveelheid betreft een schatting Het materiaal werd bemonsterd op de volgende locaties: kelder Het materiaal op volgende verplichte locatie werd niet bemonsterd wegens: natte ruimte, trappenhal en stookruimte omdat er geen pleisterwerk aan de plafonds

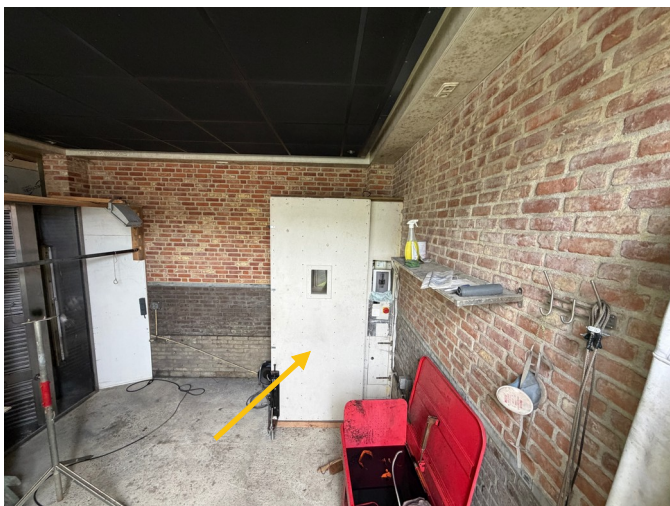
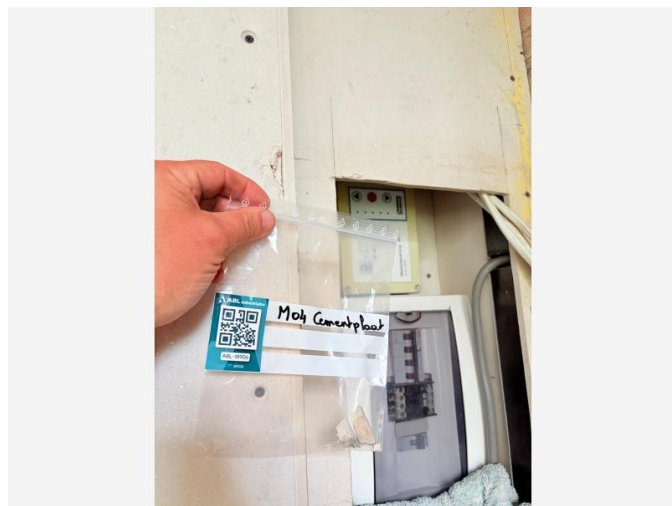
Geen asbest

#	Type	Referentie	Resultaat
16.1	Puntmonster	M04	Geen asbest

Beschrijving	Cementplaat in schuur en werkhuis
Omgeving	Binnen
Primaire drager	Binnenwand
Bindmiddel van materiaal	Cement
Gebondenheid op basis van bindmiddel	Hecht
Hoeveelheid (oppervlakte - dikte - aantal)	• 12,00 m ² - 2,00 cm - 1 stuk
Totaal volume	0,24 m ³
Identificatiemethode	Een monstername door de asbestdeskundige met laboanalyse door een asbestlabo.
Destructieve handeling voor identificatie	Nee
Opmerking	De opgegeven hoeveelheid is een schatting.

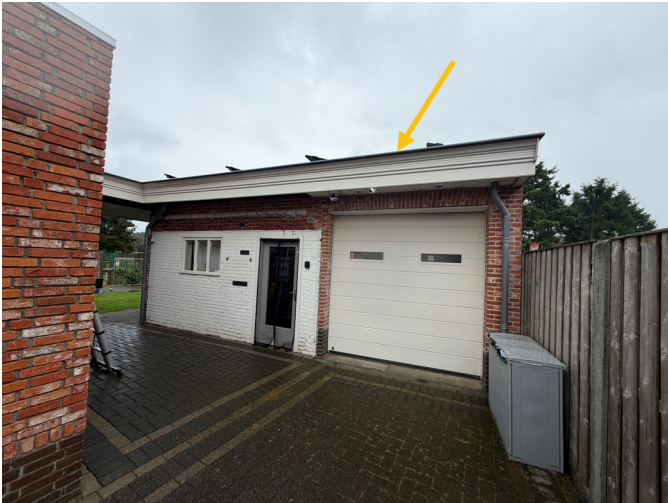
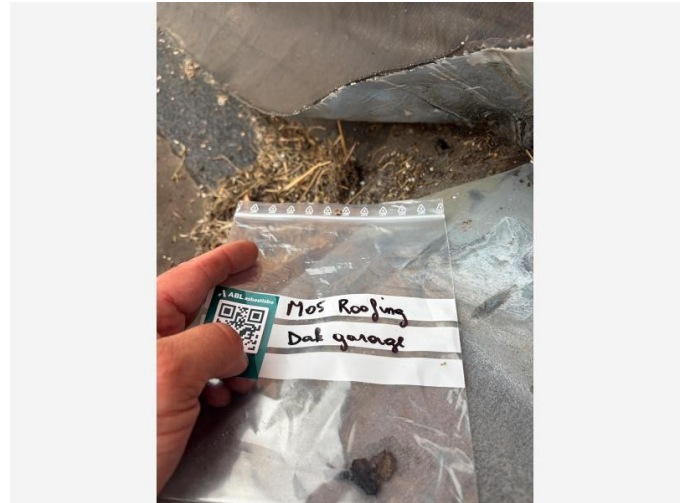
Geen asbest

#	Type	Referentie	Resultaat
17.1	Puntmonster	M05	Geen asbest

Beschrijving	Dakbedekking - Roofing plat dak garage
Omgeving	Buiten
Primaire drager	Plat dak
Bindmiddel van materiaal	Bitumen (roofing, teer, asfalt)
Gebondenheid op basis van bindmiddel	Hecht
Hoeveelheid (oppervlakte - aantal)	• 55,00 m ² - 1 stuk
Totale oppervlakte	55,00 m ²
Identificatiemethode	Een monstername door de asbestdeskundige met laboanalyse door een asbestlabo.
Destructieve handeling voor identificatie	Nee
Opmerking	<p>Er werd enkel een puntstaal genomen van de bovenste laag. Mogelijks zijn er onderliggende asbestverdachte lagen aanwezig die niet waarneembaar waren tijdens de inspectie. Wanneer bij renovatie- of sloopwerken blijkt dat er nog onderliggende lagen aanwezig zijn dient er hiervan een staal te worden genomen welke door een erkend laboratorium moet worden geanalyseerd.</p> <p>De hoeveelheid betreft een schatting.</p>

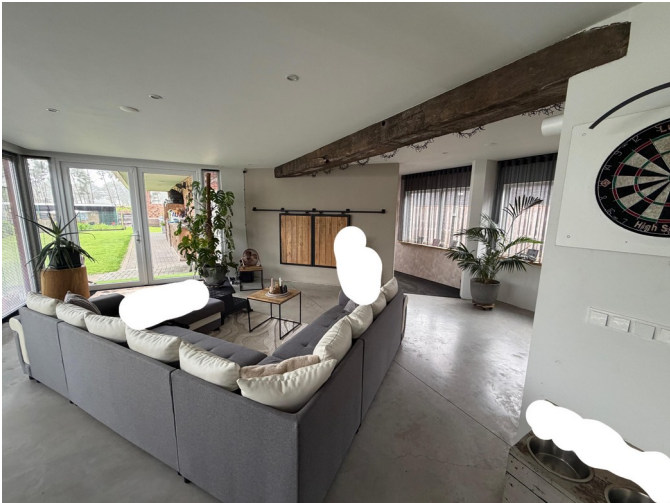
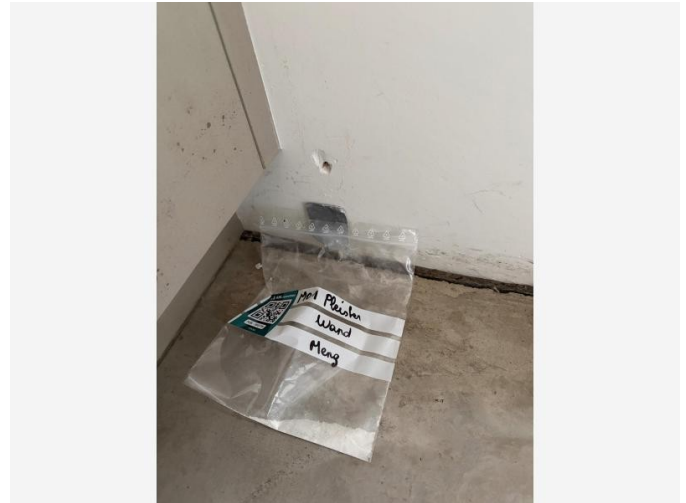
Fiche 18: Pleisterwerk wanden

Geen asbest

#	Type	Referentie	Resultaat
18.1	Mengmonster	M01	Geen asbest

Beschrijving	Pleisterwerk wanden
Omgeving	Binnen
Primaire drager	Binnenwand
Bindmiddel van materiaal	Gips - kalk
Gebondenheid op basis van bindmiddel	Niet-hechtgebonden
Hoeveelheid (oppervlakte - dikte - aantal)	• 180,00 m ² - 2,00 cm - 1 stuk
Totaal volume	3,60 m ³
Identificatiemethode	Een monstername door de asbestdeskundige met laboanalyse door een asbestlabo.
Destructieve handeling voor identificatie	Nee
Opmerking	<p>De hoeveelheid betreft een schatting.</p> <p>Het materiaal werd bemonsterd op de volgende locaties: garage , keuken en trappenhal</p> <p>Het materiaal op volgende verplichte locatie werd niet bemonsterd wegens: stookruimte omdat er geen pleisterwerk aanwezig is aan de wanden.</p>

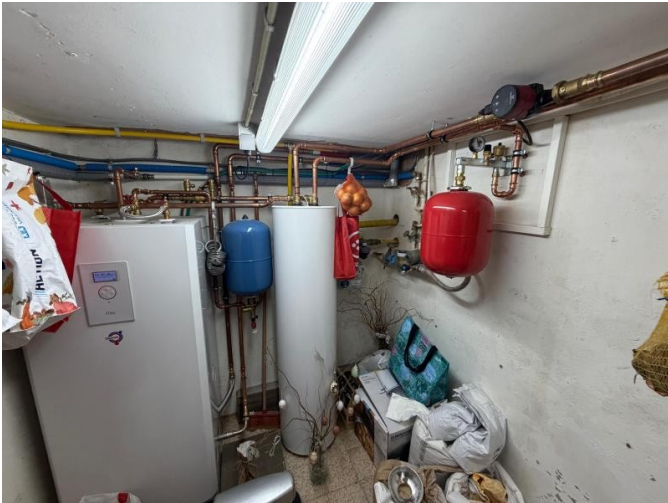
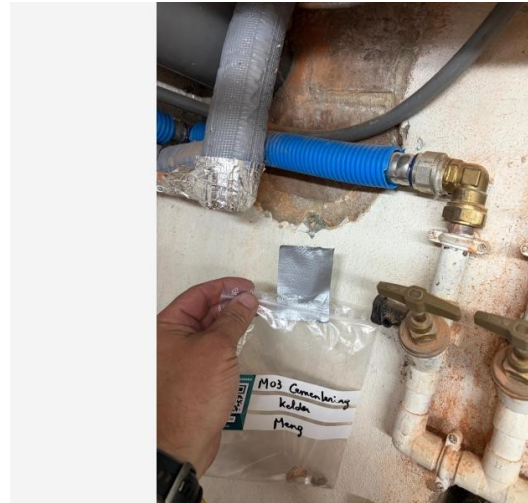
Fiche 19: Cementering binnen

Geen asbest

#	Type	Referentie	Resultaat
19.1	Mengmonster	M03	Geen asbest

Beschrijving	Cementering binnen
Omgeving	Binnen
Primaire drager	Binnenwand
Bindmiddel van materiaal	Cement
Gebondenheid op basis van bindmiddel	Hecht
Hoeveelheid (oppervlakte - dikte - aantal)	• 40,00 m ² - 2,00 cm - 1 stuk
Totaal volume	0,80 m ³
Identificatiemethode	Een monstername door de asbestdeskundige met laboanalyse door een asbestlabo.
Destructieve handeling voor identificatie	Nee
Opmerking	De hoeveelheid betreft een schatting.

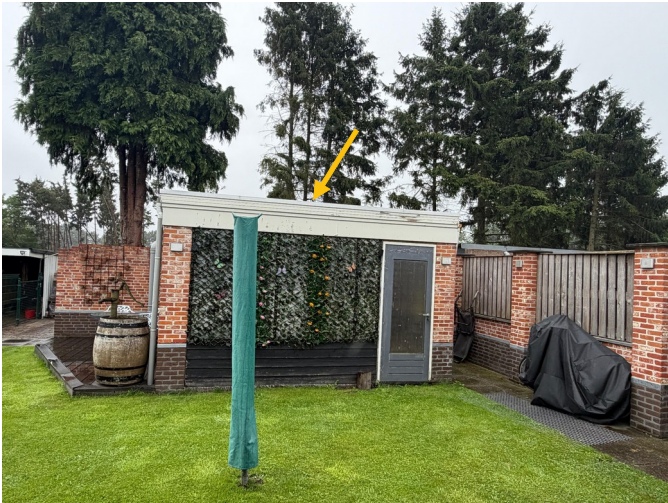
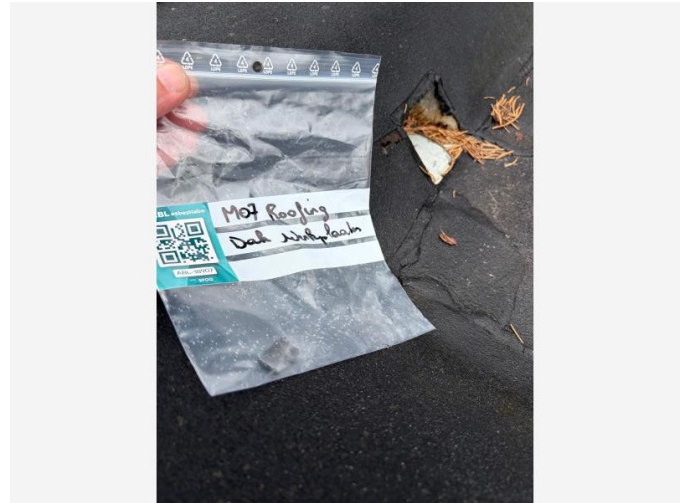
Geen asbest

#	Type	Referentie	Resultaat
20.1	Puntmonster	M07	Geen asbest

Beschrijving	Dakbedekking - Roofing werkplaats
Omgeving	Buiten
Primaire drager	Plat dak
Bindmiddel van materiaal	Bitumen (roofing, teer, asfalt)
Gebondenheid op basis van bindmiddel	Hecht
Hoeveelheid (oppervlakte - aantal)	• 15,00 m ² - 1 stuk
Totale oppervlakte	15,00 m ²
Identificatiemethode	Een monstername door de asbestdeskundige met laboanalyse door een asbestlabo.
Destructieve handeling voor identificatie	Nee
Opmerking	<p>Er werd enkel een puntstaal genomen van de bovenste laag. Mogelijks zijn er onderliggende asbestverdachte lagen aanwezig die niet waarneembaar waren tijdens de inspectie. Wanneer bij renovatie- of sloopwerken blijkt dat er nog onderliggende lagen aanwezig zijn dient er hiervan een staal te worden genomen welke door een erkend laboratorium moet worden geanalyseerd.</p> <p>De hoeveelheid betreft een schatting.</p>

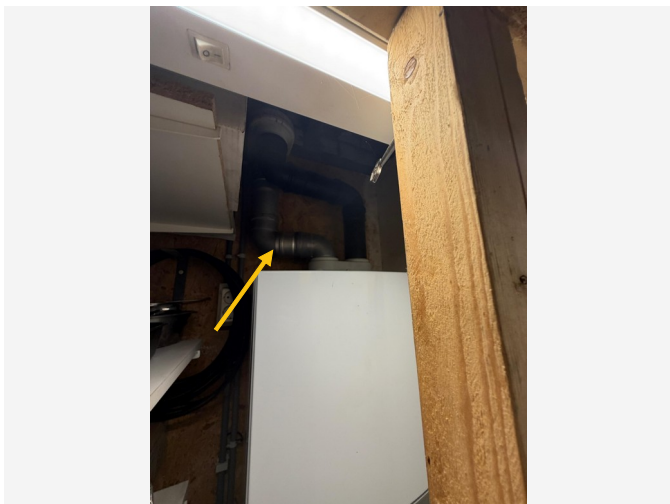
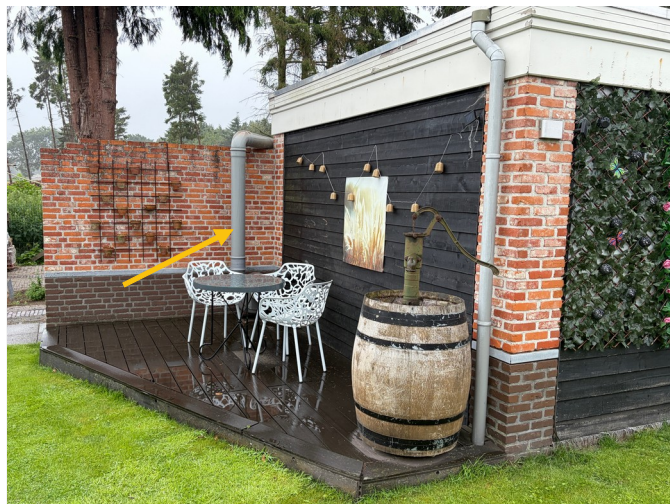
Beschrijving	Notitie	Terug te vinden op plannen
Fiche 21: Rookgaskanalen - niet verdacht	De materialen van rookgaskanalen zijn niet asbest verdacht. Deze bestaan uit metaal en PVC	Plan 1.10: Verdieping 1 Plan 2.3: Garage Plan 5.1: Werkhuis
Fiche 22: Afdichtingsmateriaal (mastiek,kit,...) aan schrijnwerk - Niet verdacht	Het aanwezig afkittingsmateriaal is niet asbest-verdacht.	Plan 1.4: Gelijkvloers Plan 1.10: Verdieping 1 Plan 1.16: Zolderverdieping Plan 2.3: Garage Plan 5.1: Werkhuis Plan 6.1: Schuur
Fiche 23: Niet-asbestverdachte stookketel	De volgende materialen aan onderdelen van een centrale verwarming werden vastgesteld als niet-asbestverdacht, nl stookketels De stookketels hebben beiden als bouwjaar 2013.	Plan 1.2: Kelder Plan 1.10: Verdieping 1 Plan 2.3: Garage
Fiche 24: Materialen aan de stookketel(dichtingen, isol mat,...) niet verdacht	De materialen aan de stookketels (dichtingen, isolerend materiaal,...) zijn niet asbest verdacht. De ketels hebben beide een bouwjaar van 2013	Plan 1.2: Kelder Plan 1.10: Verdieping 1 Plan 2.3: Garage

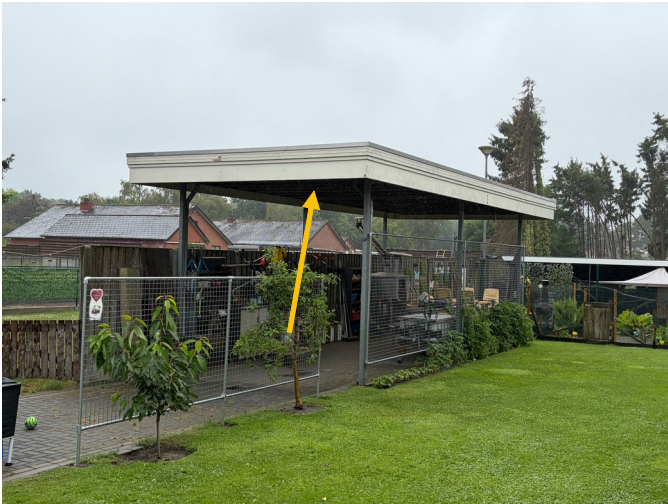
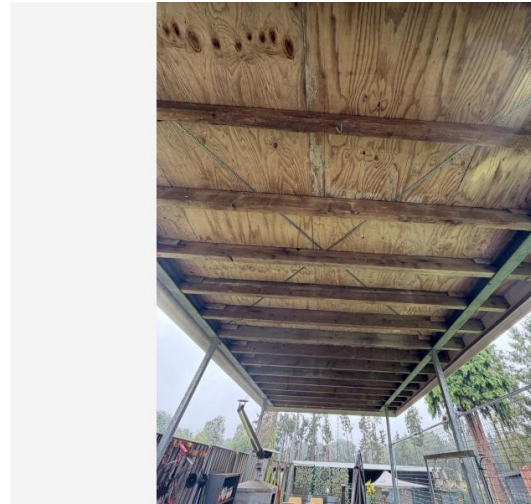
Fiche 25: Onderdak - niet verdacht	De materialen onder de dakbedekking (onderdak,...) zijn niet asbest verdacht. Deze bestaan uit houten platen.	Plan 3.2: Carport
Fiche 26: Niet-asbestverdachte leidingisolatie	De volgende materialen aan onderdelen van een centrale verwarming werden vastgesteld als niet-asbestverdacht, nl leidingisolatie. De leidingisolatie betreft PE schuim	Plan 1.2: Kelder
Fiche 27: Dakbedekking - niet verdacht woning	Bestaande uit dakpannen	Plan 1.11: Verdieping 1 Plan 1.16: Zolderverdieping Plan 4.1: Kippenhok Plan 6.2: Schuur

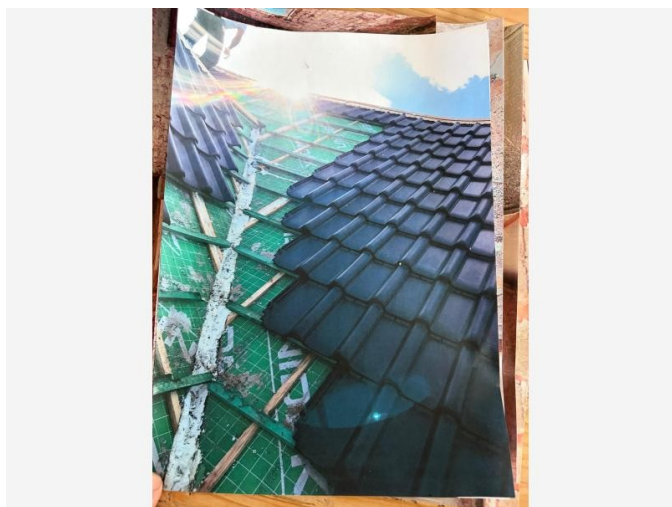
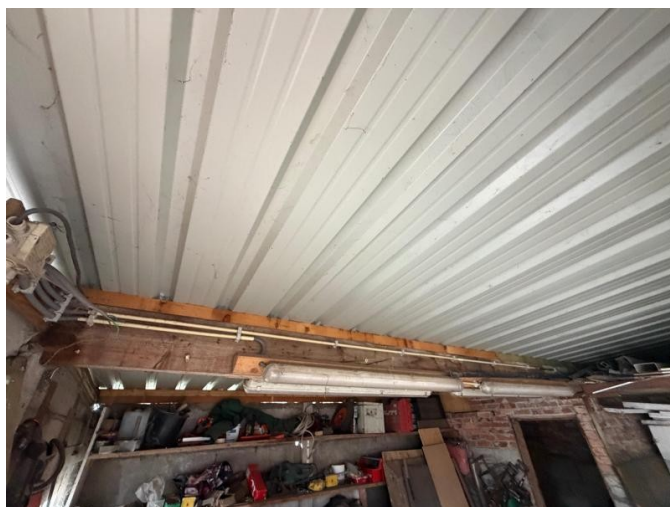
Beschrijving	Notitie	Terug te vinden op plannen
Fiche 28: Liftinfrastructuur - niet aanwezig	-	-
Fiche 29: Onderdak-niet aanwezig	Op moment van inventarisatie werd vastgesteld dat er geen onderdak aanwezig is	Plan 1.17: Zolderverdieping Plan 4.4: Kippenhok Plan 6.3: Schuur
Fiche 30: Leidingisolatie - niet aanwezig	Geen leidingisolatie aanwezig.	Plan 1.10: Verdieping 1 Plan 2.3: Garage
Fiche 31: Pleisterwerk - Niet aanwezig	Geen pleisterwerken aanwezig.	Plan 1.14: Verdieping 1 Plan 5.3: Werkhuis Plan 6.4: Schuur
