Asbestinventarisatetest

Luikersteenweg 8, 3920 Lommel

Attestnummer : **20260601-000148.000**

Uitgegeven op : **01.06.2026**

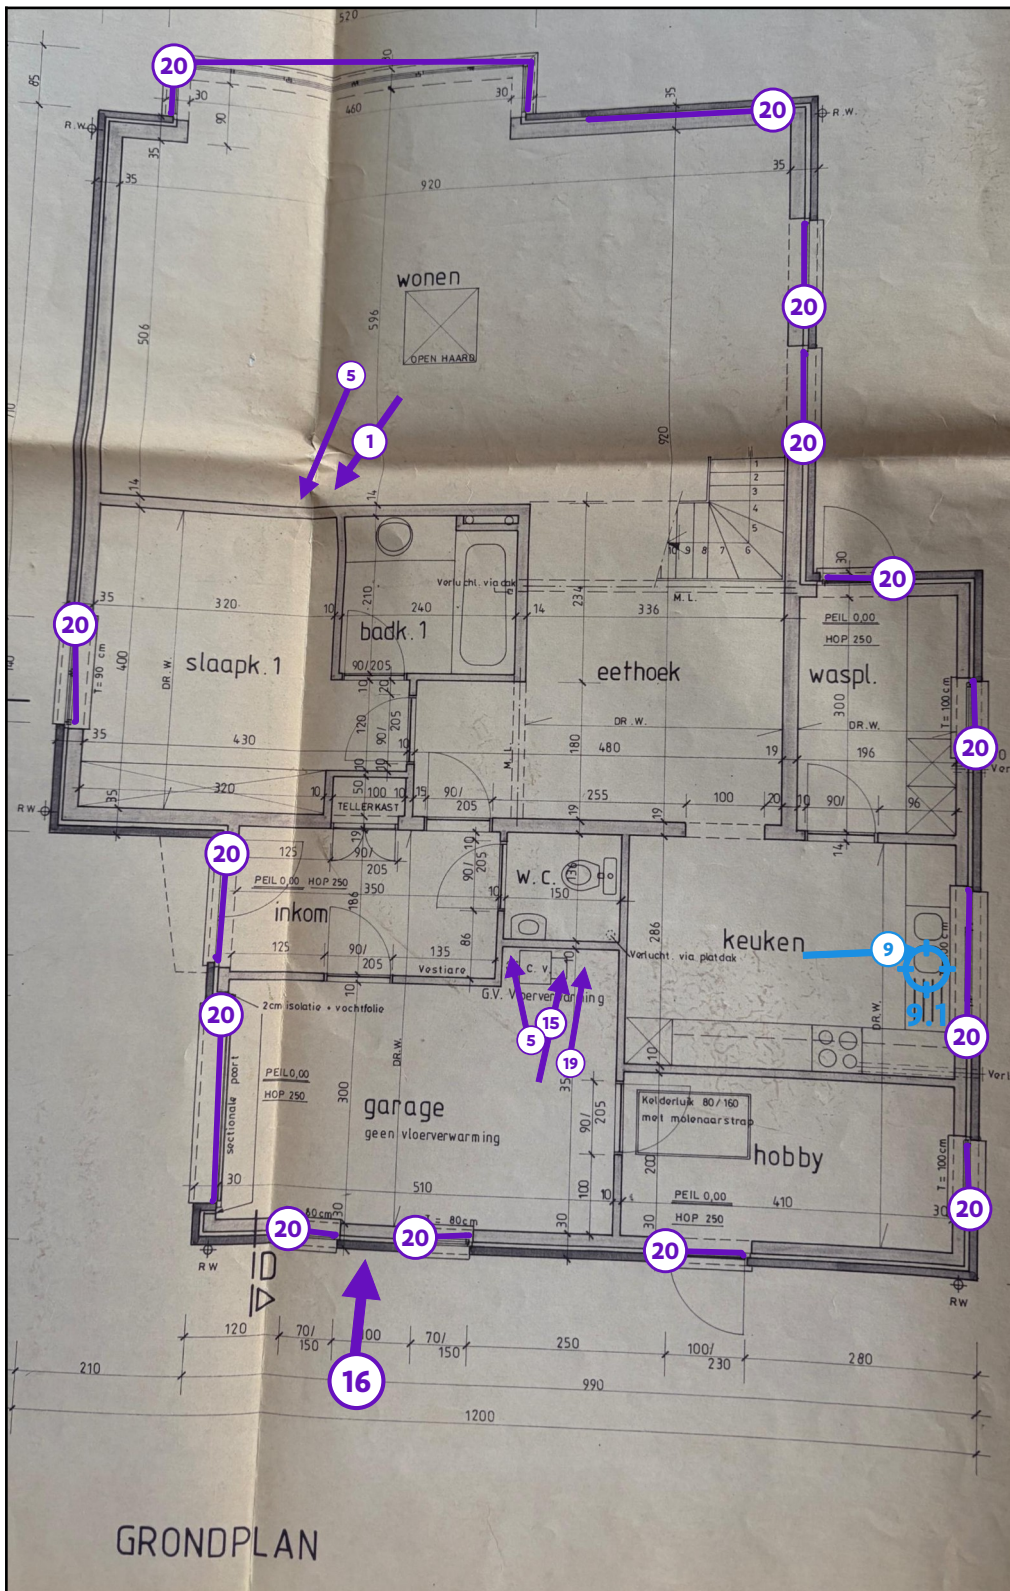
Plan 1.4: Gelijkvloers

1. Dichtingskoord (Niet verdacht)	Advies	-
5. Binnenzijde schouw / Technische schachten	Advies	-
9. Ontdreuningsplaat/anti-dreunplaat onder spoelbak in de keuken.	Geen asbest	-
9.1 Code: M04	Puntmonster	-
15. Niet-asbestverdachte stookketel	Overige ruimte of materiaal	-
16. Rookgaskanalen - niet verdacht	Overige ruimte of materiaal	-
19. Materialen aan de stookketel(dichtingen, isol mat,...) niet verdacht	Overige ruimte of materiaal	-
20. Afdichtingsmateriaal (mastiek,kit,...) aan schrijnwerk - Niet verdacht	Overige ruimte of materiaal	-

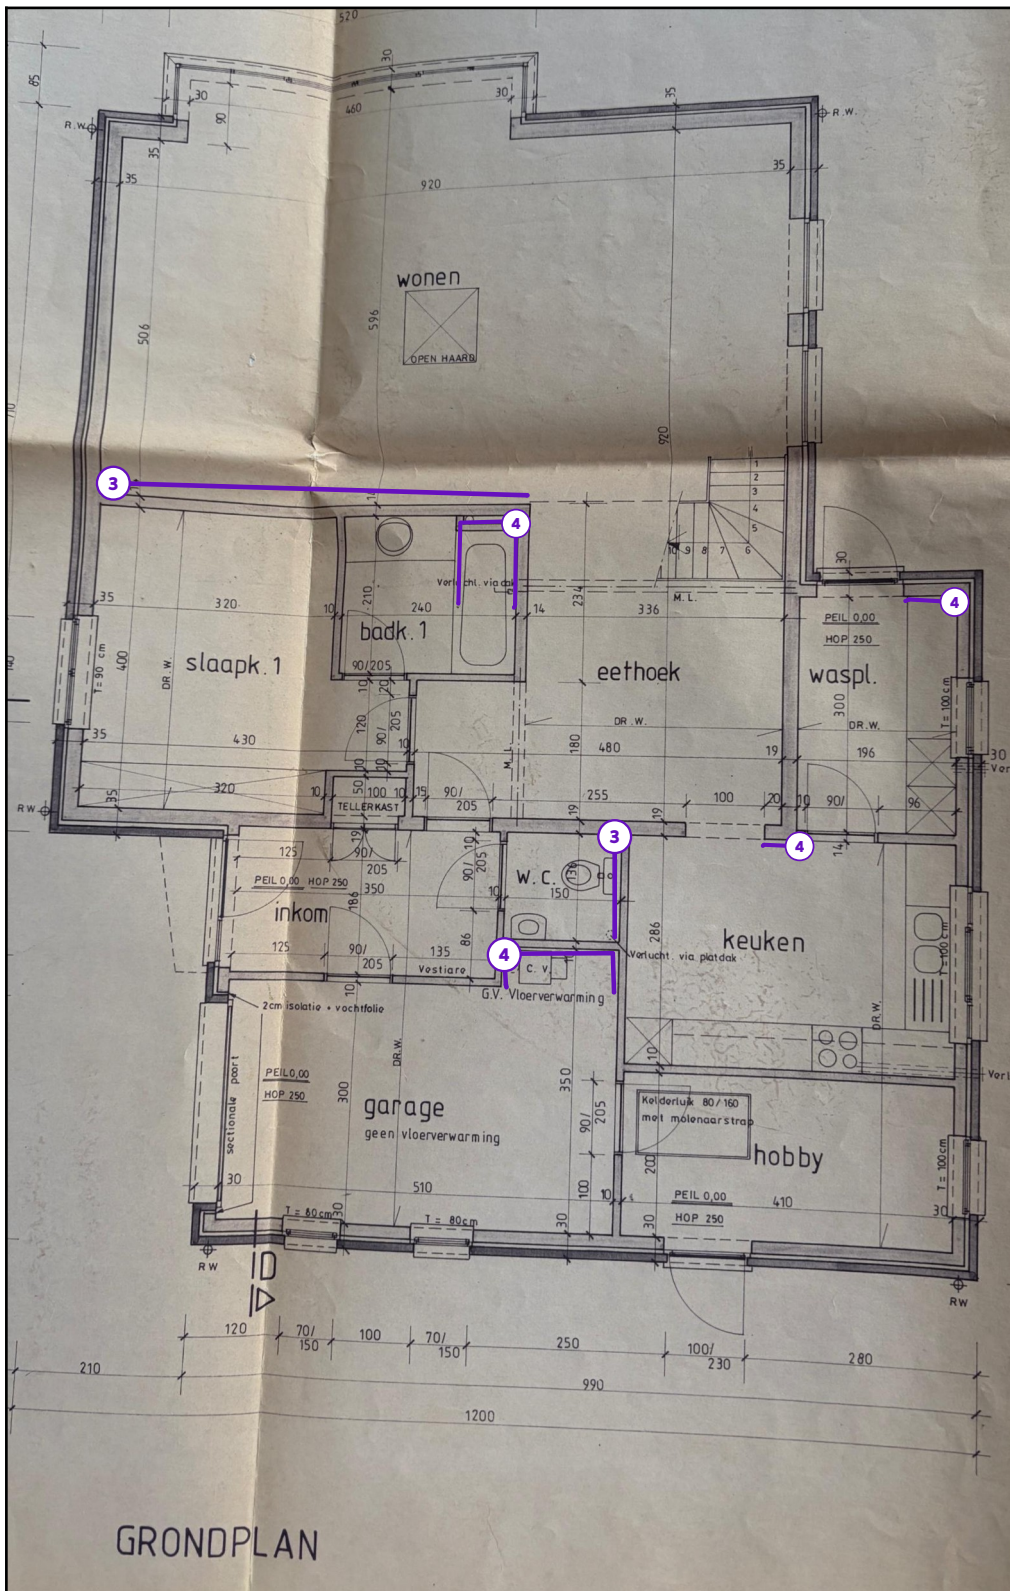
Plan 1.6: Gelijkvloers

3. Valse wand(en)/voorzetwand(en) - Gipskarton	Advies	-
4. Tegellijm achter wandtegels & plinten	Advies	-

De valse wand(en)/voorzetswand(en) bestaat(bestaan) uit niet-asbestverdachte gipskartonplaten. Zonder destructie is het niet mogelijk om na te gaan of er asbestverdachte materialen aanwezig zijn achter de valse wand(en)/voorzetswand(en).

Op moment van de inspectie kon niet worden nagegaan of de tegellijn achter de muurtegels/plinten asbestverdacht is. Bij renovatie of verwijdering van de tegels dient het materiaal te worden geanalyseerd voor de werken van start gaan.

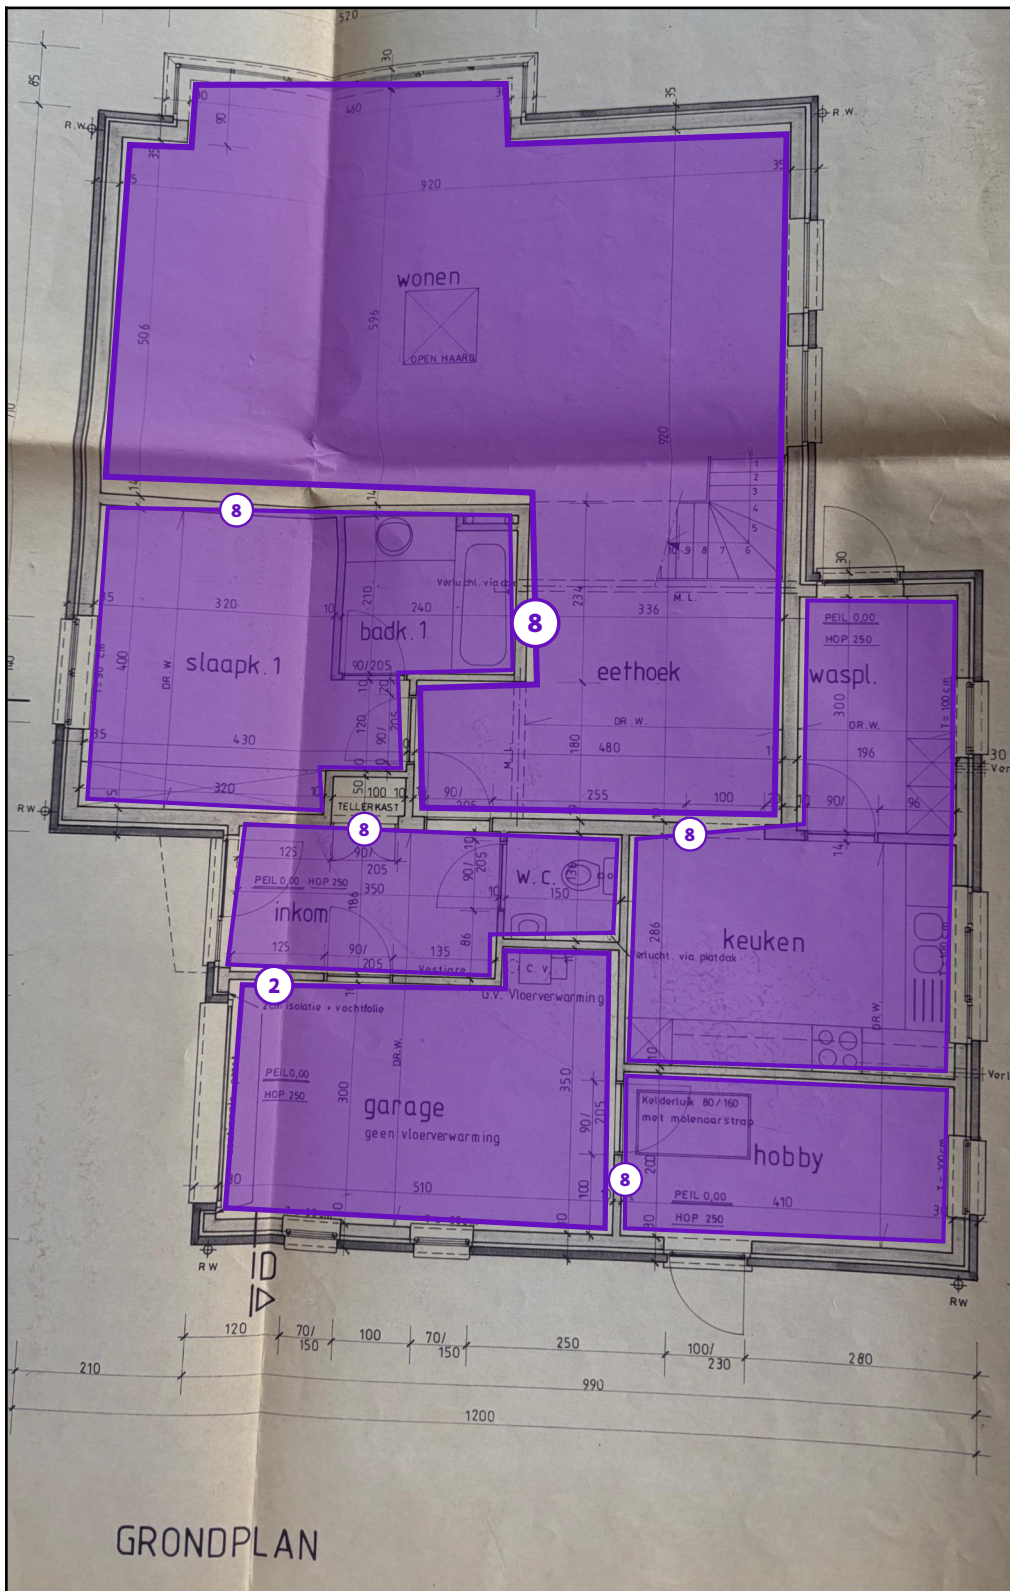
Plan 1.10: Gelijkvloers

2. Vloerbekleding - Niet verdacht	Advies	-
8. Tegellijm onder vloertegels	Advies	-

De aanwezige vloerbekleding is niet asbestverdacht. De onderliggende laag was echter niet inspecteerbaar zonder destructie tijdens de inspectie. Mogelijk is de onderliggende laag asbestverdacht.

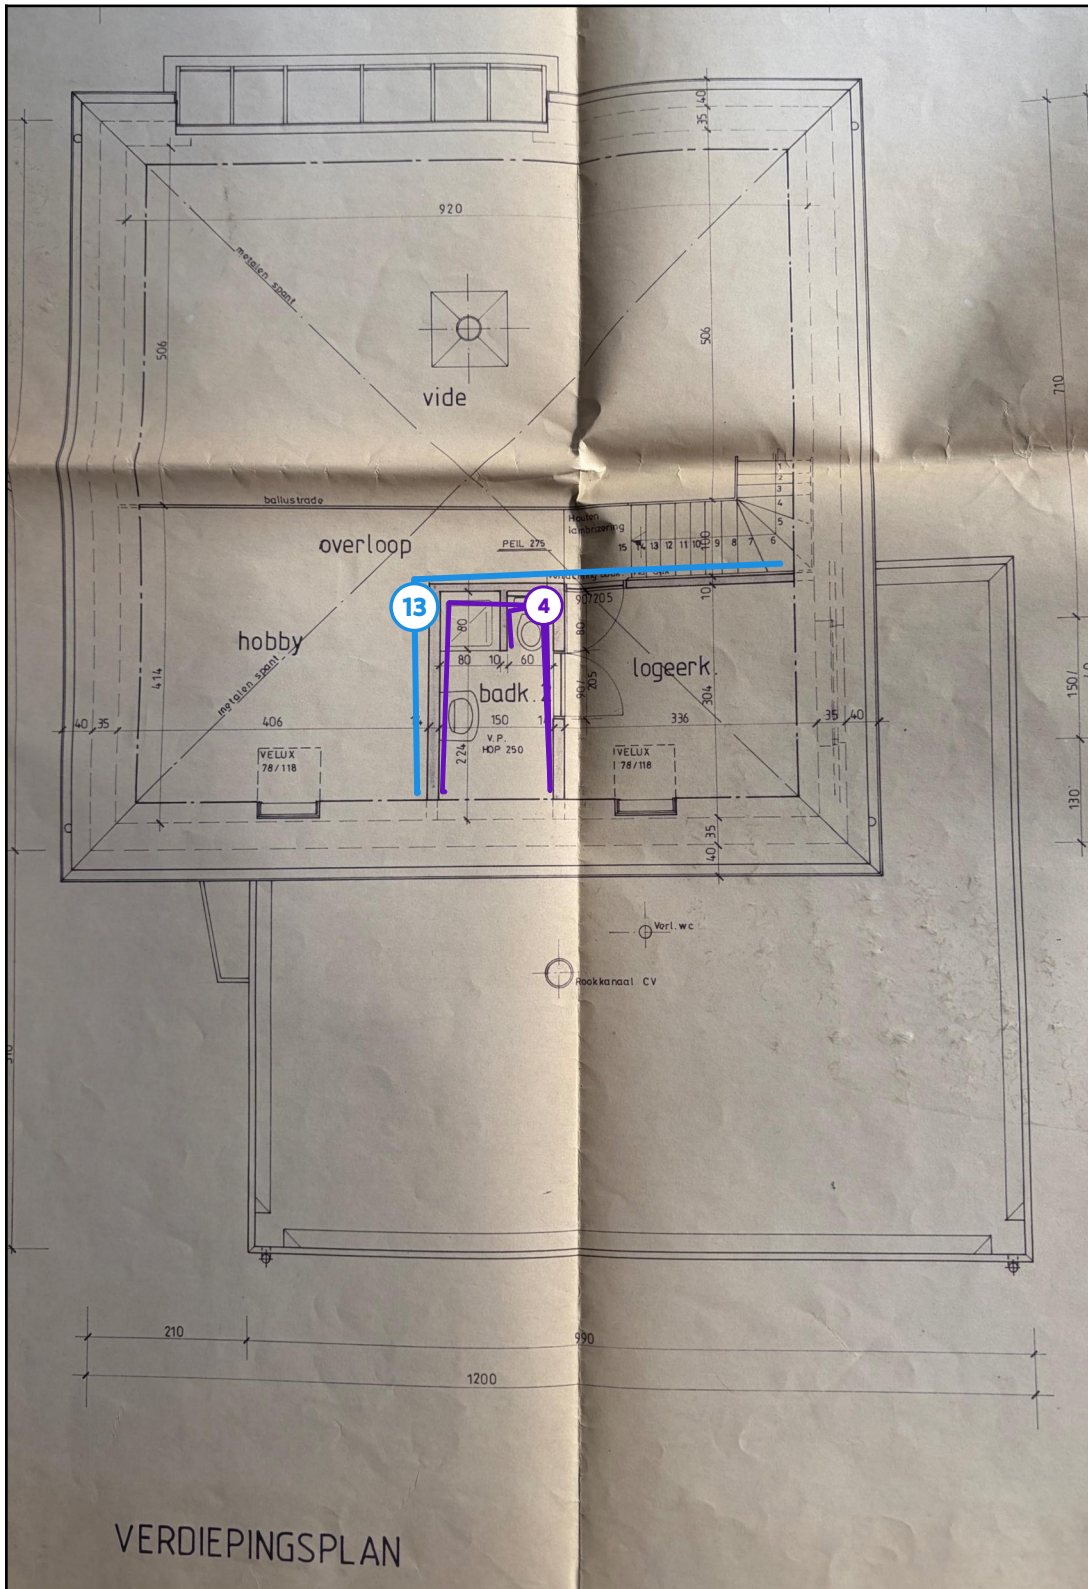
Plan 1.13: Verdieping

4. Tegellijm achter wandtegels & plinten	Advies	-
13. Pleisterwerk wanden	Geen asbest	-

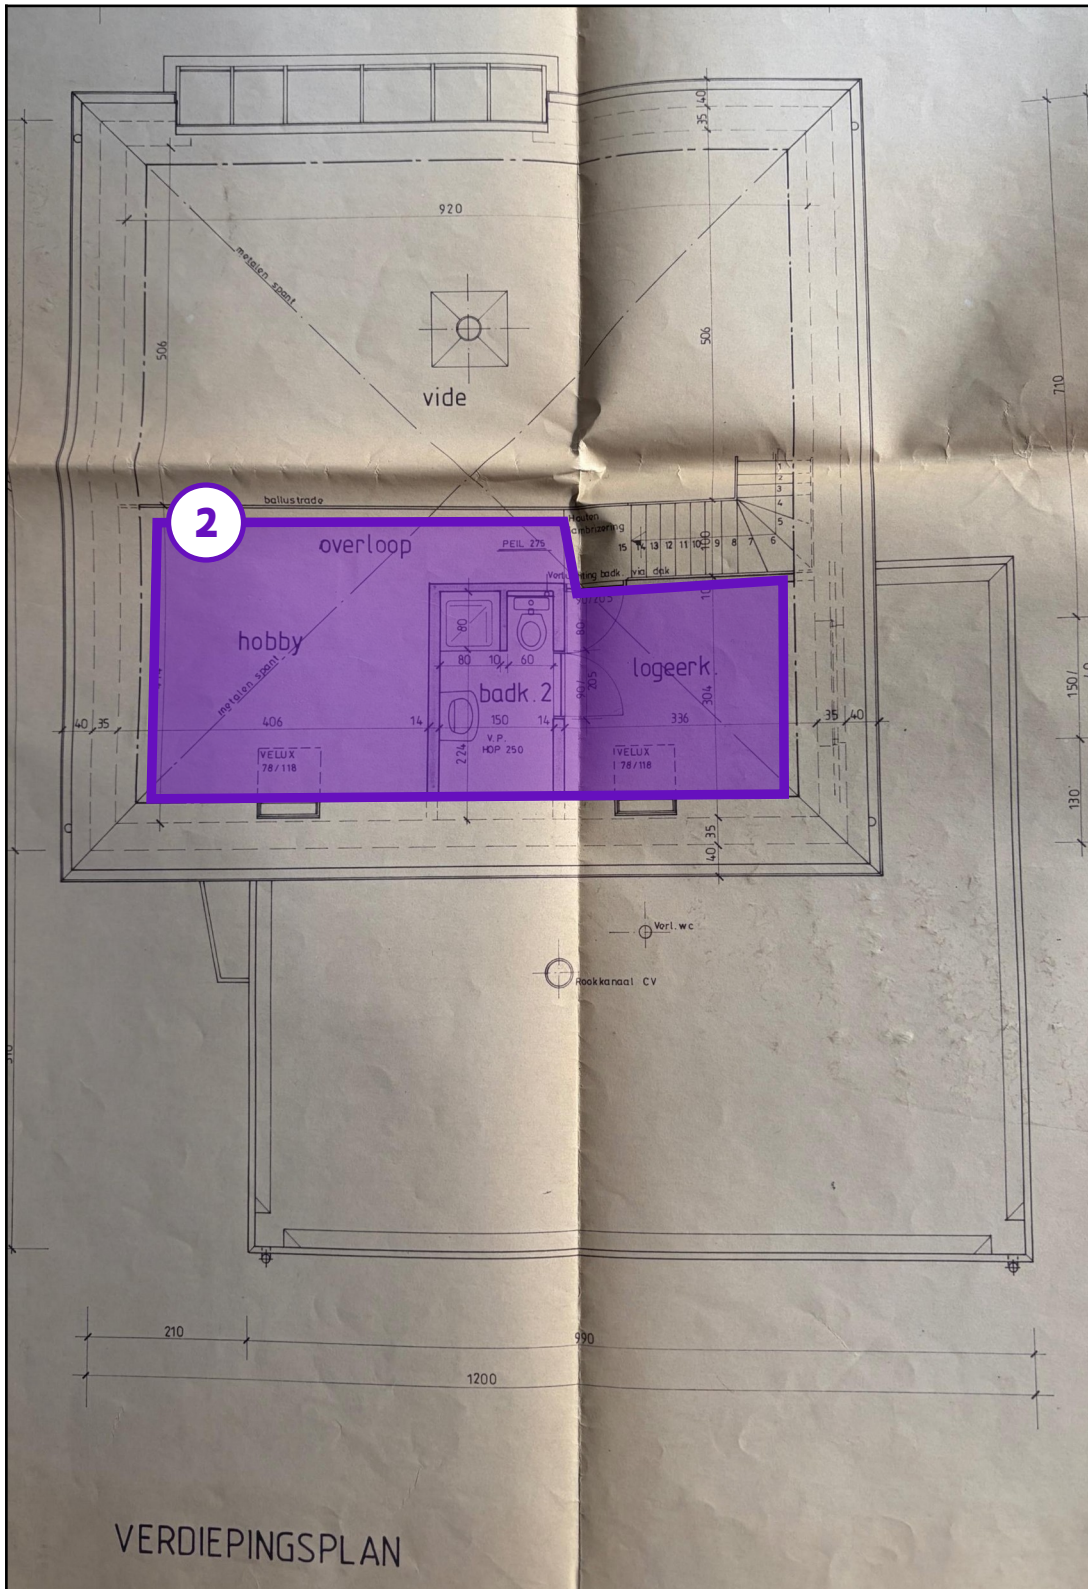
Plan 1.14: Verdieping

2. Vloerbekleding - Niet verdacht	Advies	-
-----------------------------------	--------	---

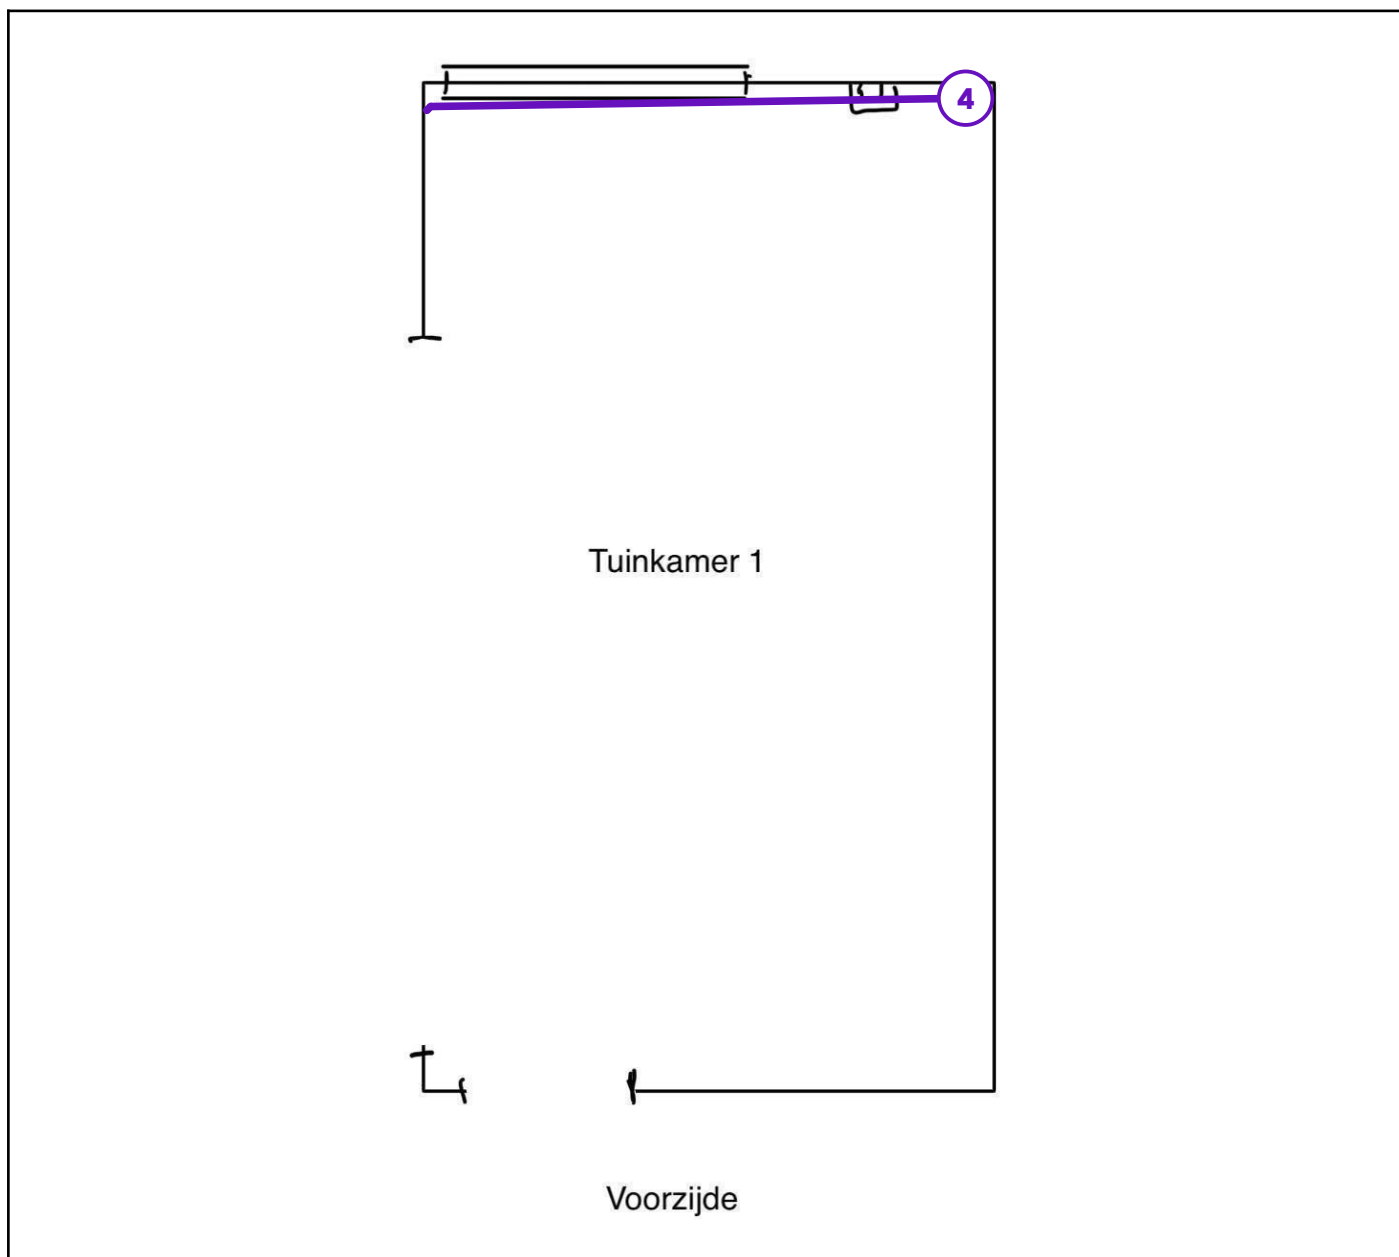
Plan 2.4: Tuinkamer 1

Beschrijving	Type	Actie
4. Tegellijn achter wandtegels & plinten	Advies	-

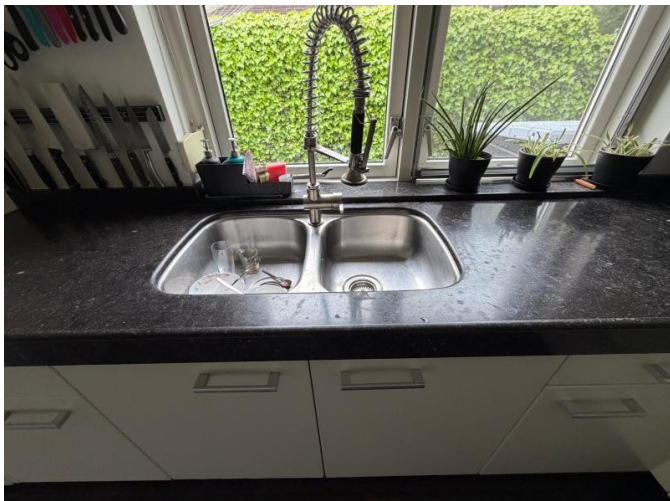
Fiche 9: Ontdreuningsplaat/anti-dreunplaat onder spoelbak in de keuken.

Geen asbest

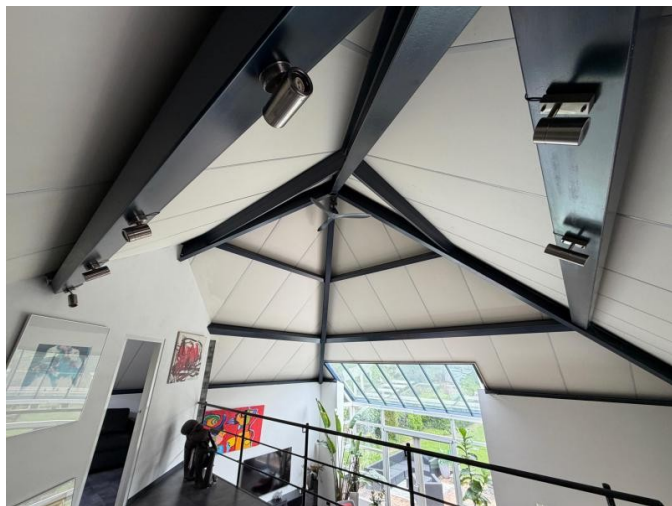
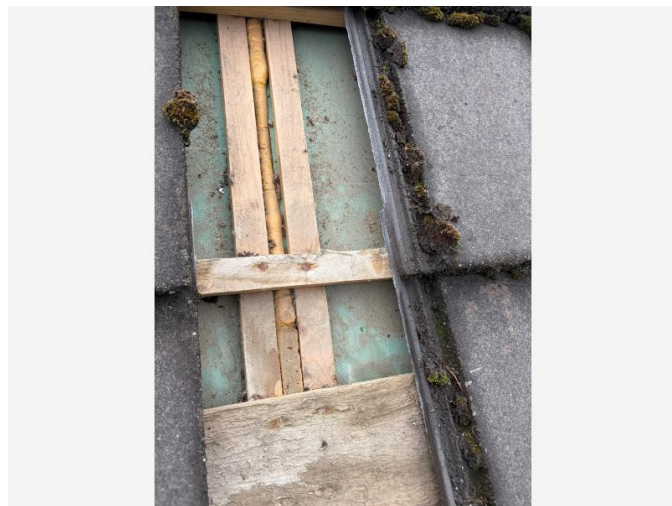
Beschrijving	Notitie	Terug te vinden op plannen
Fiche 22: Liftinfrastructuur - niet aanwezig	-	-
Fiche 23: Onderdak-niet aanwezig woning	Op moment van inventarisatie werd vastgesteld dat er geen onderdak aanwezig is . Onder de dakpannen bevindt zich onmiddellijk de isolatieplaat.	Plan 1.12: Verdieping
Fiche 24: Leidingisolatie - niet aanwezig	Geen leidingisolatie aanwezig.	-
Fiche 25: Onderdak-niet aanwezig tuinkamer 1 en afdak tuinmateriaal.	Op moment van inventarisatie werd vastgesteld dat er geen onderdak aanwezig is	Plan 2.3: Tuinkamer 1 Plan 4.1: Afdak tuinmateriaal
