# Asbestinventarisatetest

Lommelsesteenweg 144, 3970 Leopoldsburg

Attestnummer : 20251020-000262.000

Uitgegeven op : 20.10.2025

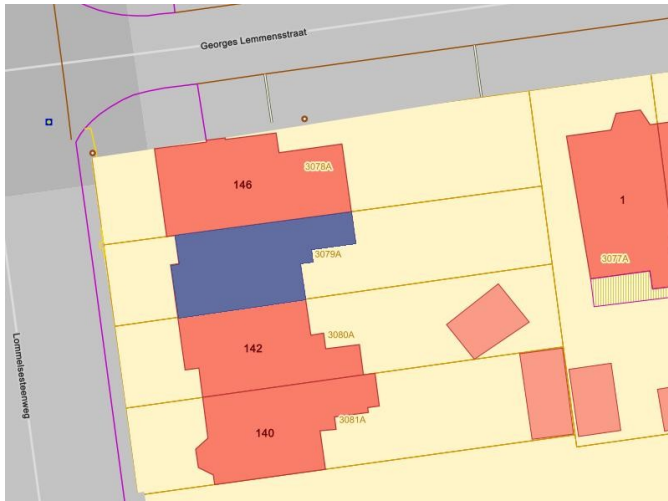
# Zone 1: Hoofdgebouw

Tijdens de inspectie vastgesteld:

- 1 Asbestmateriaal**
- 2 Beperkingen**
- 0 Uitsluitingen
- 0 Roerende goederen
- 0 Puin, steenslag, (water)bodem
- 3 Adviezen**
- 1 Geen asbest**

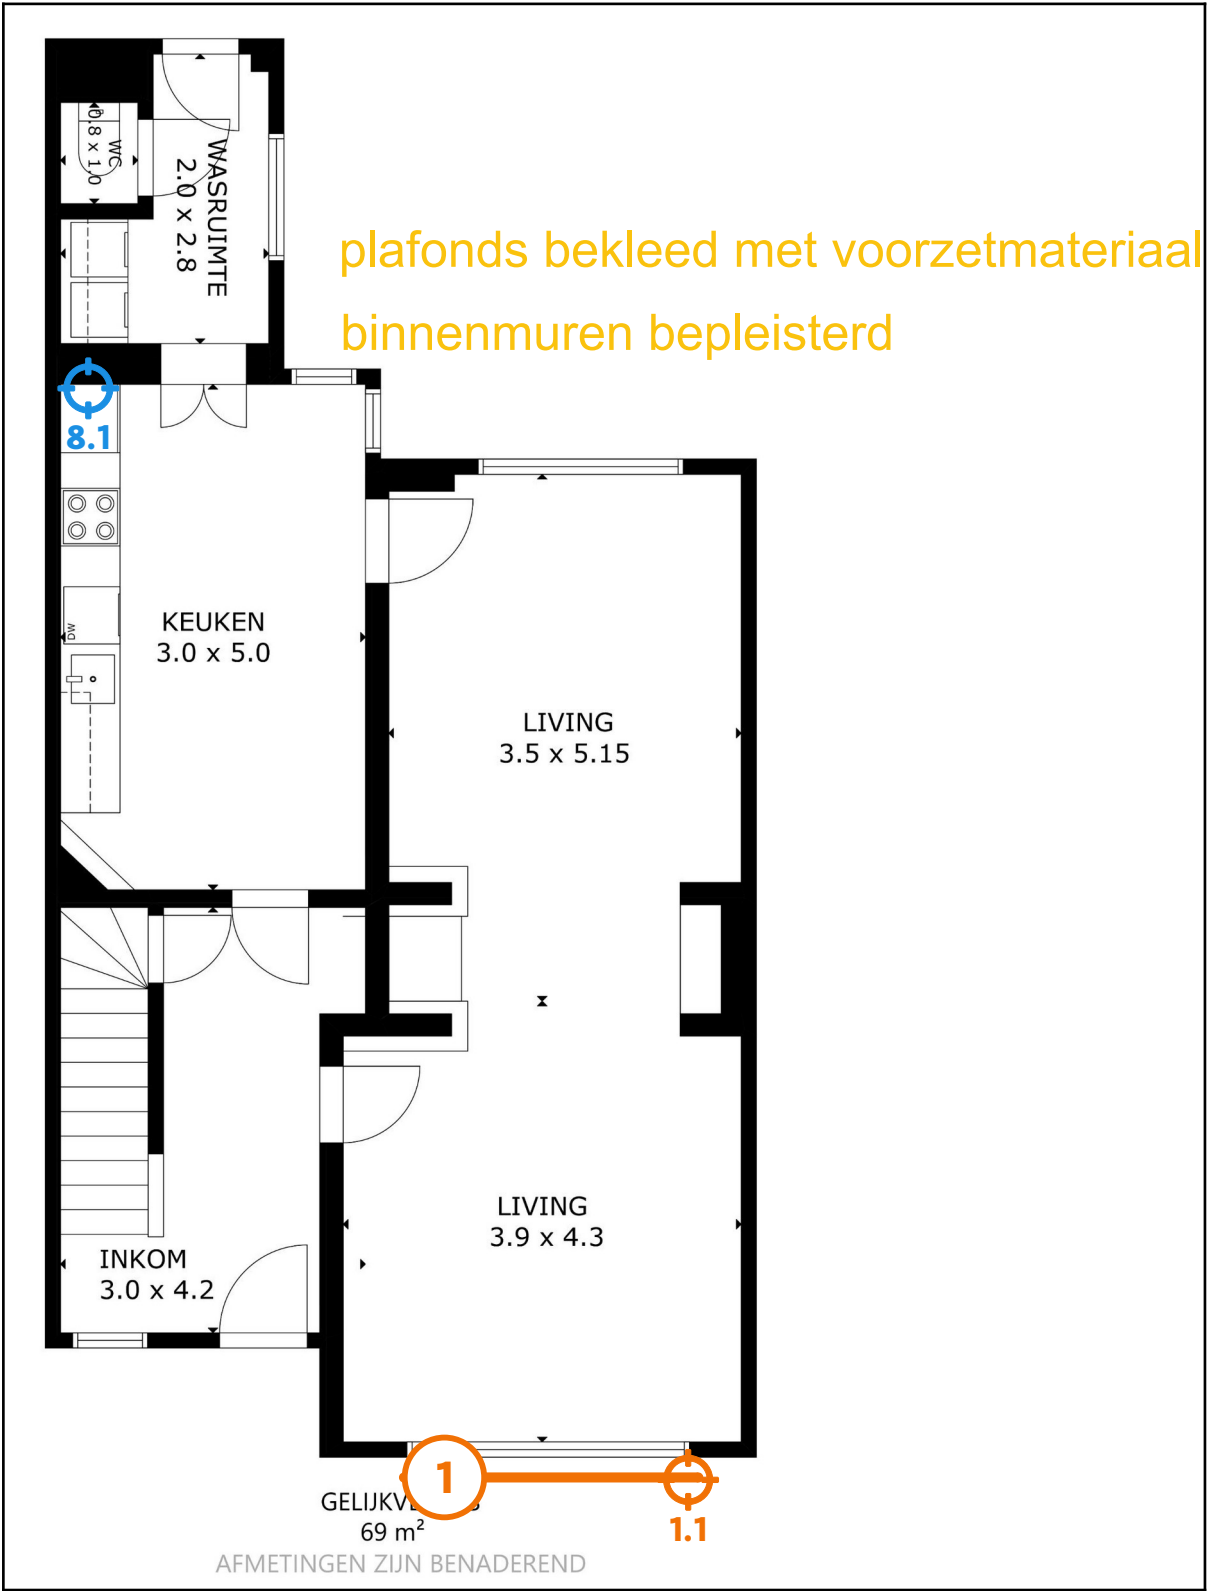
# Plan 1.2: Gelijkvloers

| 8.1 Code: Pleister muur | Mengmonster | - |

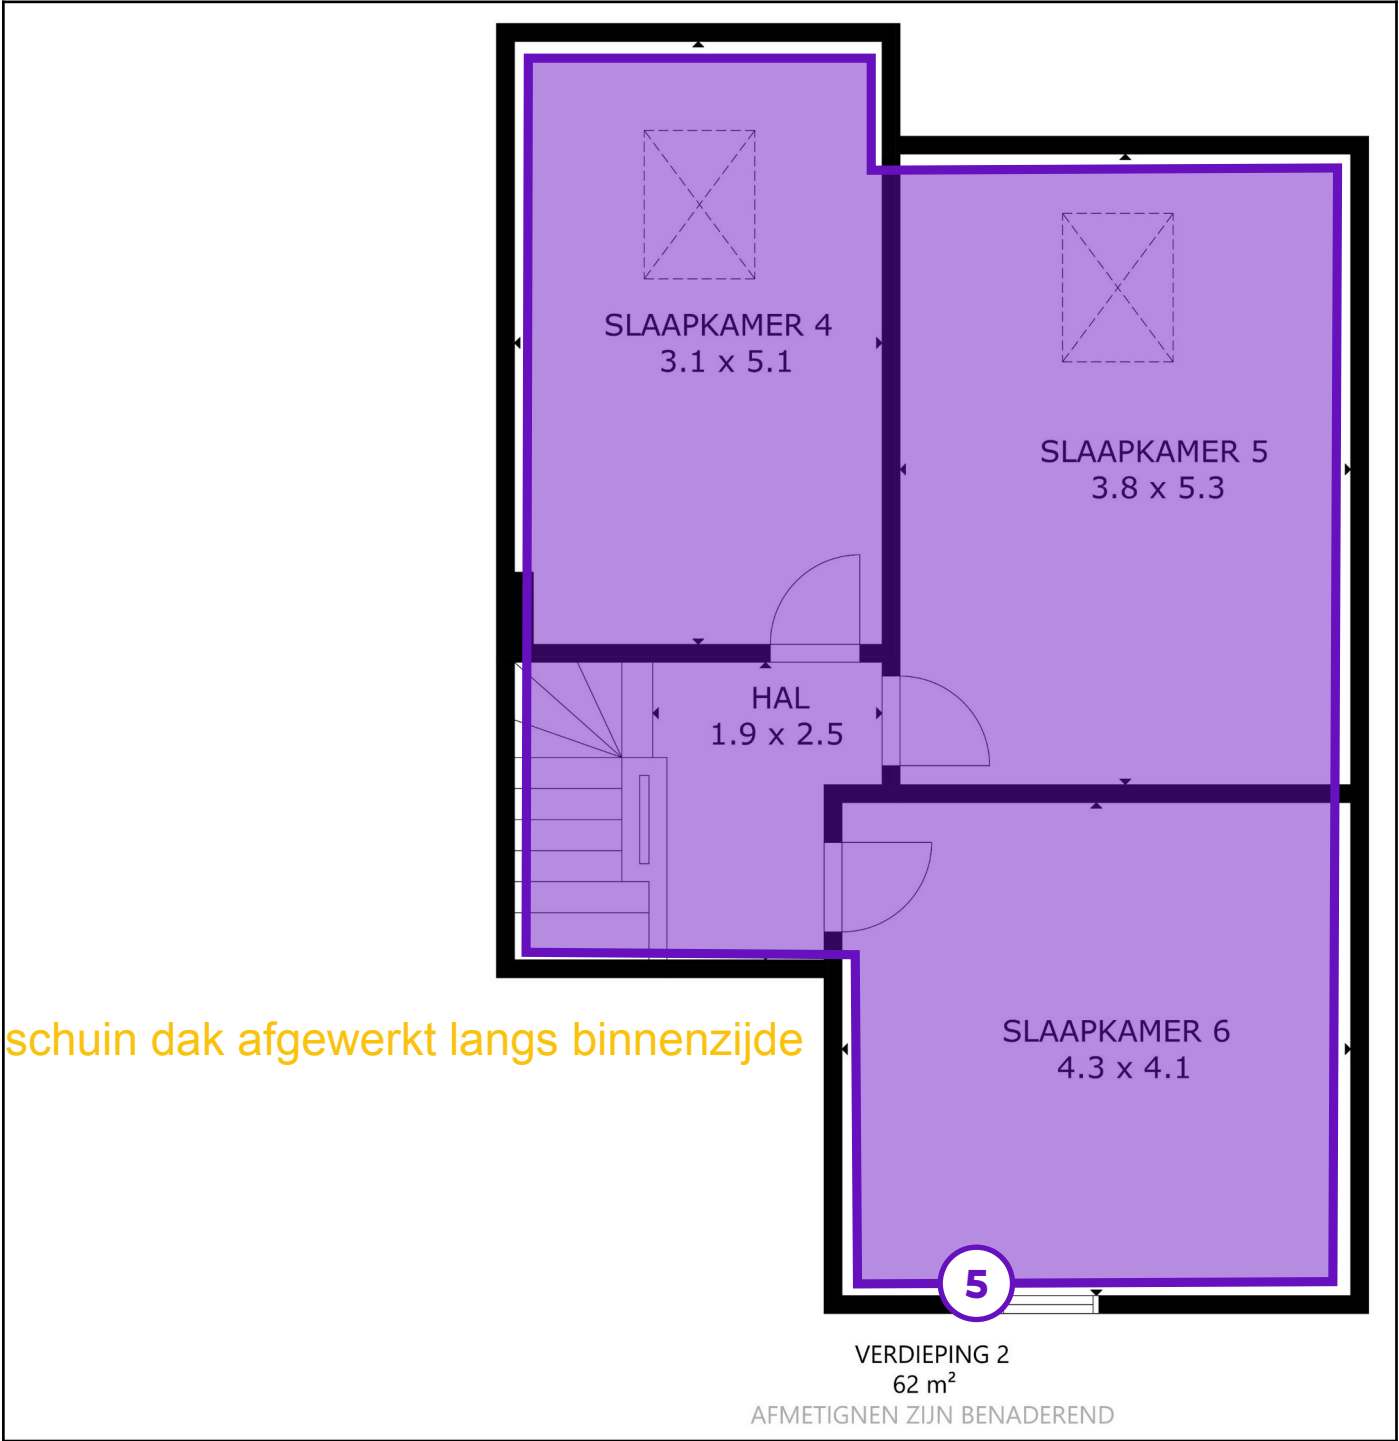
# Plan 1.4: Verdieping 2

| Beschrijving | Type | Actie |
|---|---|---|
| 5. Onderdak schuin dak - geen asbest | Advies | - |

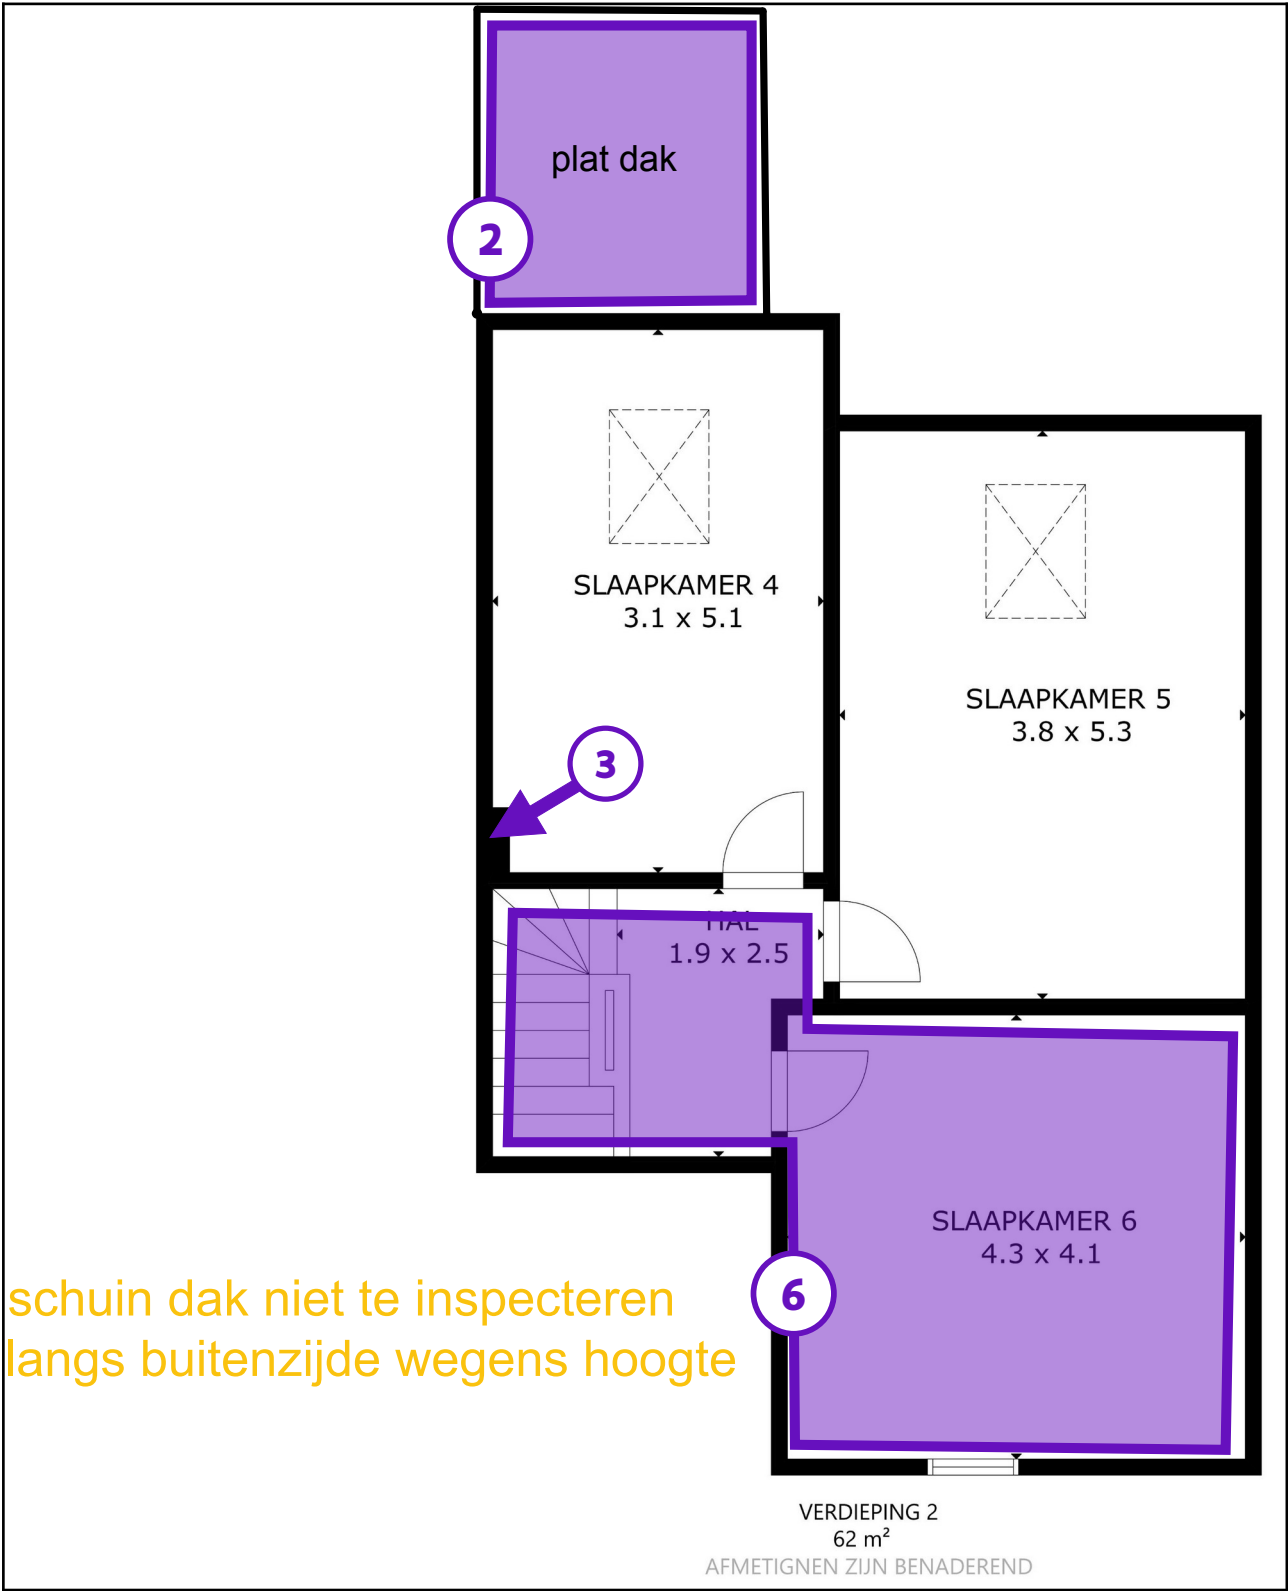
# Plan 1.5: Verdieping 2

| 6. Plafond bekleed met een voorzetmateriaal | Advies | - |

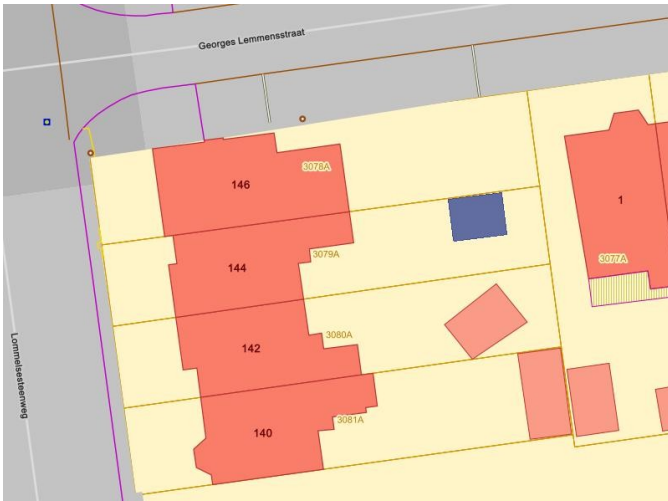
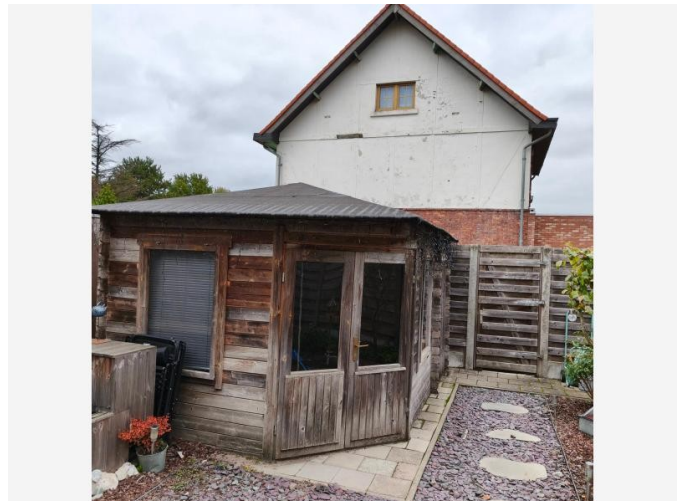
## Zone 2: Tuinhuis

Tijdens de inspectie vastgesteld:

- 0 Asbestmaterialen
- 0 Beperkingen
- 0 Uitsluitingen
- 0 Roerende goederen
- 0 Puin, steenslag, (water)bodem
- 0 Adviezen
- 1 **Geen asbest**
