Asbestinventarisatetest

Generaal de Krahestraat 165, 3970 Leopoldsburg

Attestnummer : 20260409-000140.001

Uitgegeven op : 09.04.2026

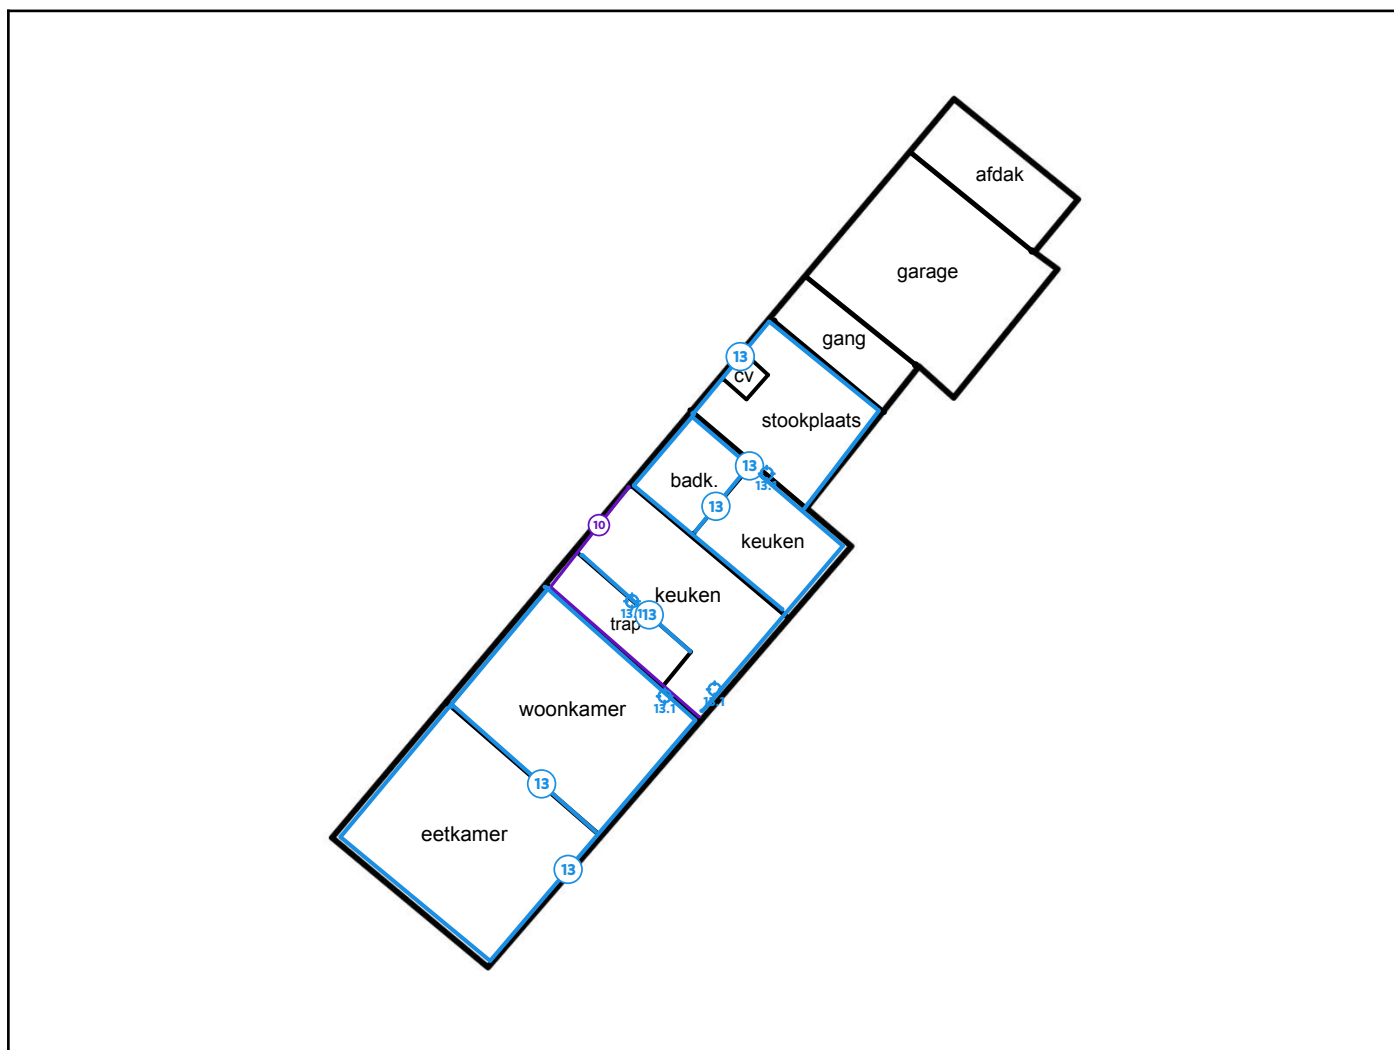
Plan 1.2: Gelijkvloers

Beschrijving	Type	Actie
10. Materiaal achter de valse wand	Advies	-
13. Pleister wand	Geen asbest	-
13.1 Code: MM01	Mengmonster	-

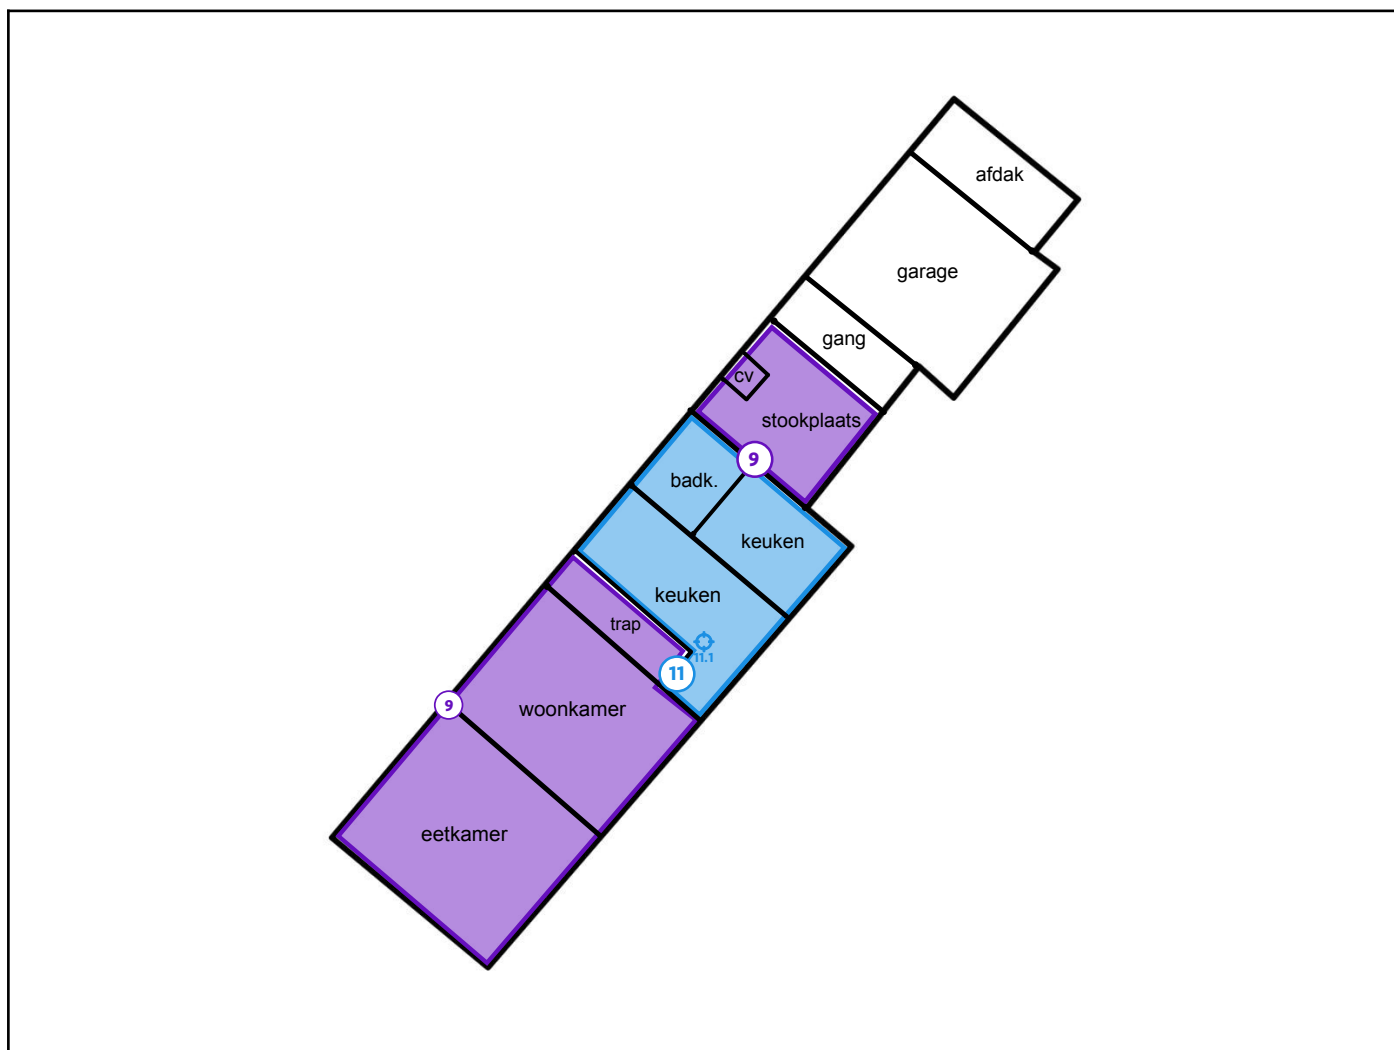
Plan 1.3: Gelijkvloers

Beschrijving	Type	Actie
9. Materiaal achter het vals plafond	Advies	-
11. Pleister plafond	Geen asbest	-
11.1 Code: MM02	Mengmonster	-

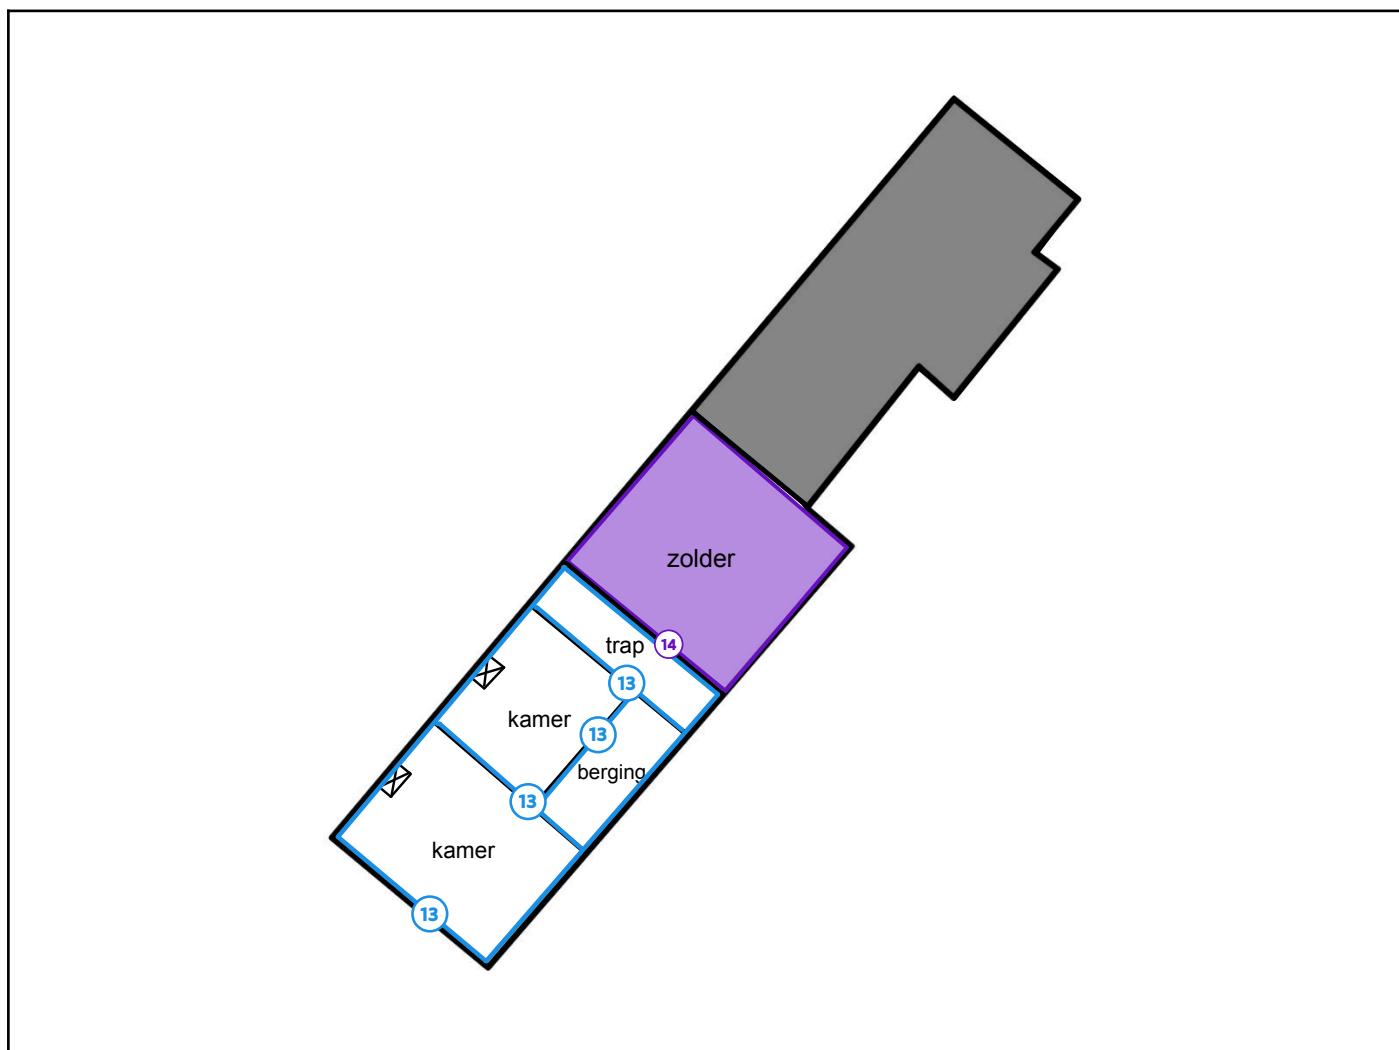
Plan 1.5: Verdiep

Beschrijving	Type	Actie
13. Pleister wand	Geen asbest	-
14. Onderdak woning achteraan	Overige ruimte of materiaal	-

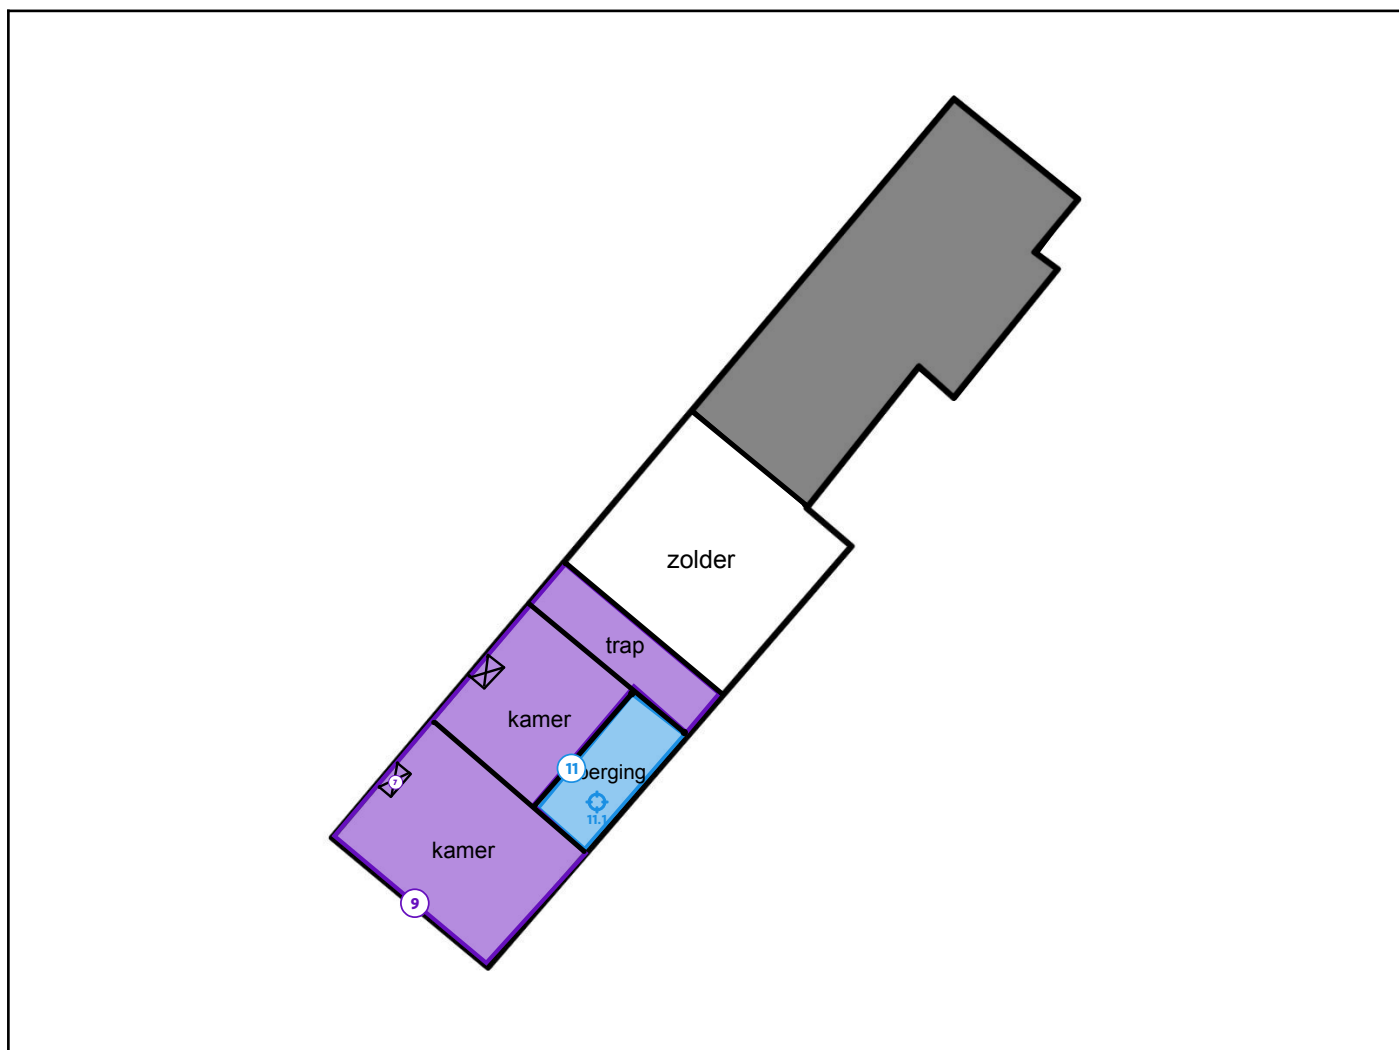
Plan 1.6: Verdiep

Beschrijving	Type	Actie
7. Schouw binnen	Beperking	-
9. Materiaal achter het vals plafond	Advies	-
11. Pleister plafond	Geen asbest	-
11.1 Code: MM02	Mengmonster	-

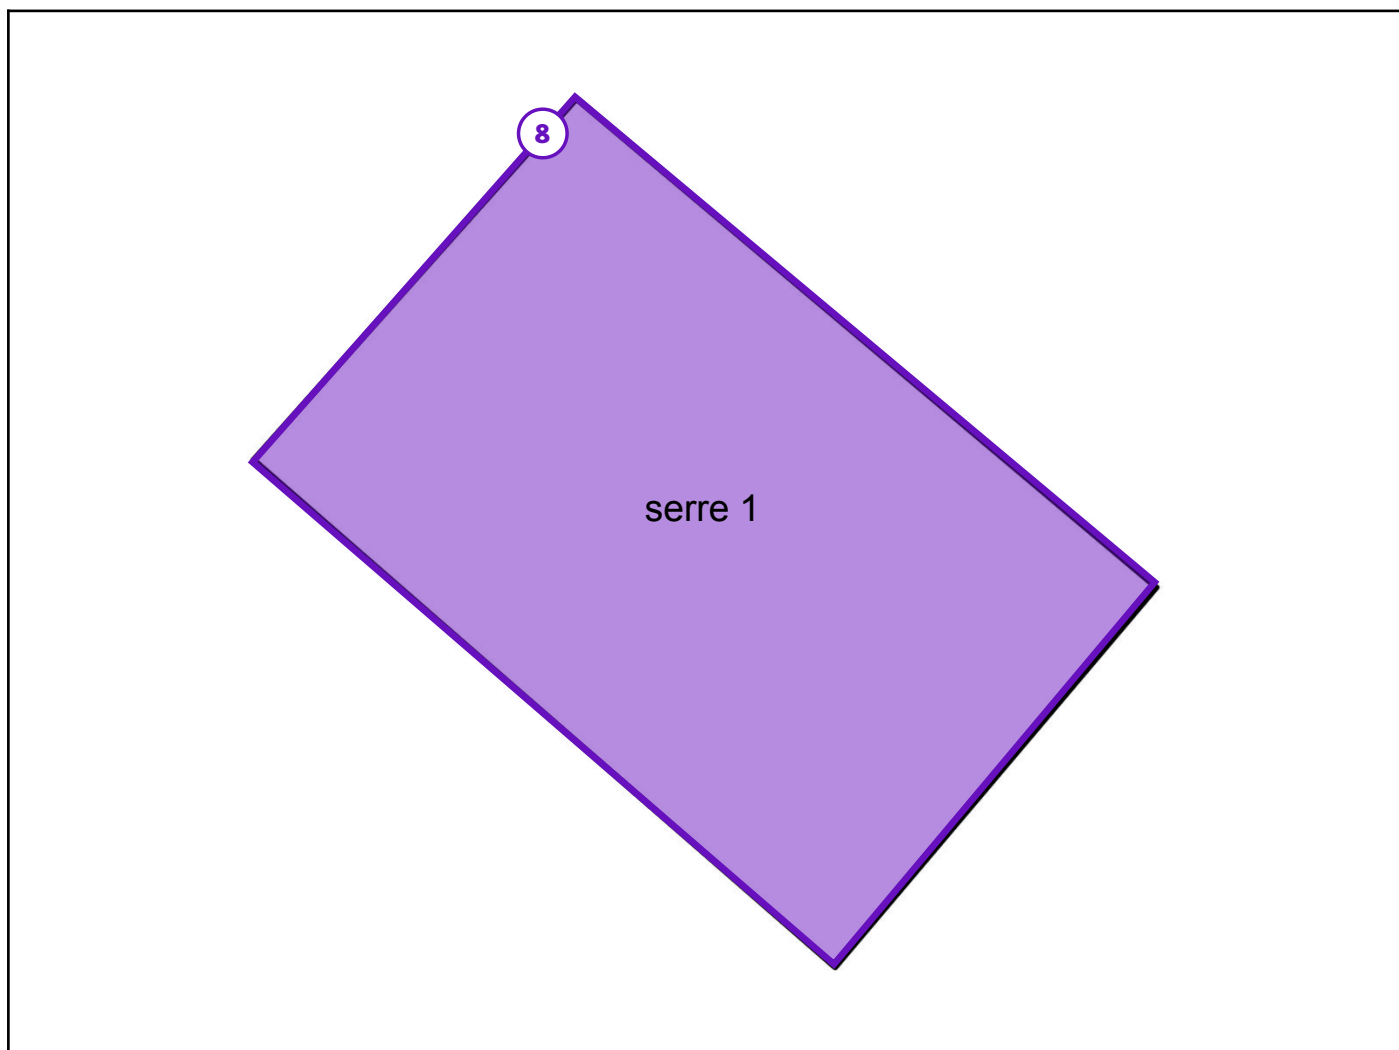
Plan 2.1: Serre 1 plan

Beschrijving	Type	Actie
8. Serre 1	Advies	-
