# Asbestinventarisatetest

Wildstraat 21, 3920 Lommel

Attestnummer : 20260812-000250.000

Uitgegeven op : 12.08.2026

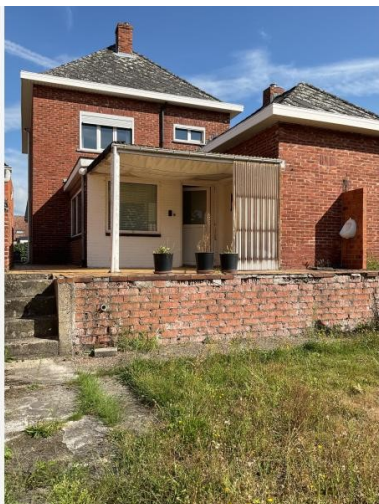
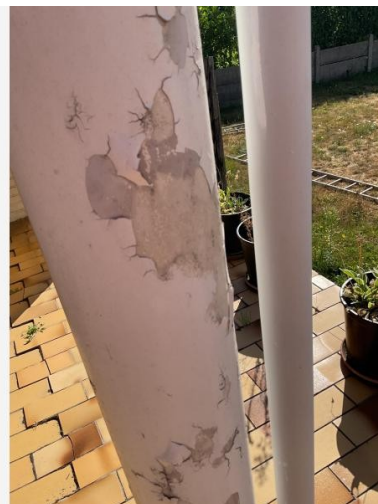
| Destructieve handeling voor identificatie | Nee |
| Opmerking | De hoeveelheid is een zo nauwkeurig mogelijke opmeting. Hieraan kunnen evenwel geen rechten worden ontleend. |

- Eenvoudige handelingen: mag via doe-het-zelf of door werknemer(s) met opleidingsattest eenvoudige handelingen  
Deze toepassing kan door een aannemer die over een opleidingsattest eenvoudige handelingen beschikt of door een particulier (doe-het-zelf), verwijderd worden indien er geen verhoogd risico op vrijgave van asbestvezels (max. concentratie 0,01 vezels/cm<sup>3</sup> - CODEX Art. VI.3-54) ontstaat en de toepassing voorafgaand wordt gefixeerd/bevochtigd; de individuele elementen zonder machinale werktuigen (boormachine, slijpschijf, hogedrukreiniger,...) en zonder breken of gooien een voor een losgemaakt worden; en ten slotte dubbel en luchtdicht verpakt weggevoerd worden naar een erkend afvalpunt (recyclagepark).

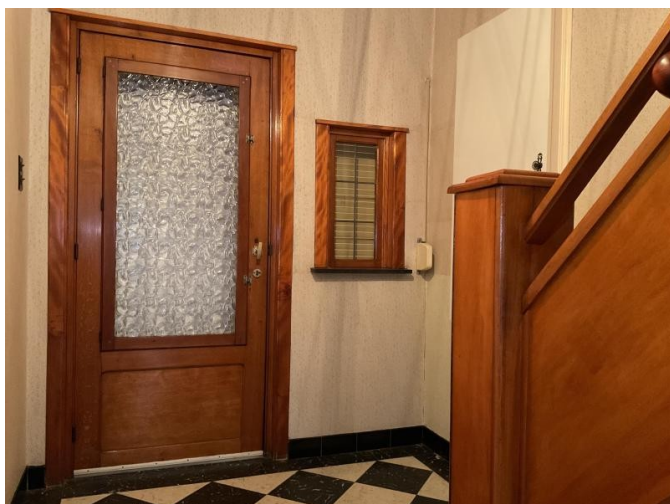
## Fiche 9: Kit aan de ramen, schrijnwerk - glas voordeur - raam

Asbestmateriaal

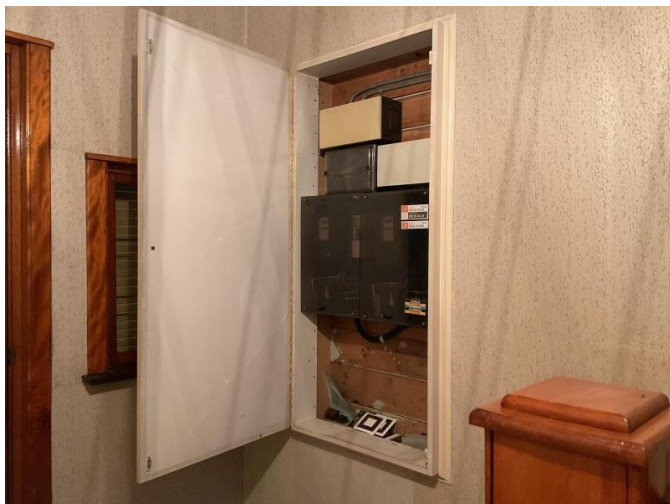
Overzichtsfoto

| Opmerking | <p>De hoeveelheid is een zo nauwkeurig mogelijke opmeting. Hieraan kunnen evenwel geen rechten worden ontleend. Monstername niet uitgevoerd wegens risico op beschadiging van een elektrisch component en mogelijke blootstelling aan spanning of storingen in de elektrische installatie.</p> <p>Bakeliete lichtschakelaars: 6 stuks</p> <p>Stopcontact: 1 stuk</p> |

- Eenvoudige handelingen: mag via doe-het-zelf of door werknemer(s) met opleidingsattest eenvoudige handelingen  
Deze toepassing kan door de netbeheerder die over een opleidingsattest eenvoudige handelingen beschikt verwijderd worden indien er geen verhoogd risico op vrijgave van asbestvezels (max. concentratie 0,01 vezels/cm<sup>3</sup> - CODEX Art. VI.3-54) ontstaat en de toepassing voorafgaand wordt gefixeerd/bevochtigd; de individuele elementen zonder machinale werktuigen (boormachine, slijpschijf, hogedrukreiniger,...) en zonder breken of gooien een voor een losgemaakt worden; en ten slotte dubbel en luchtdicht verpakt weggevoerd worden naar een erkend afvalpunt (recyclagepark).

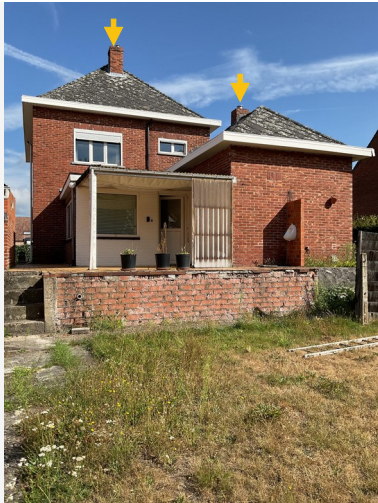
*Situeringsfoto*

### Tijdelijke beperking

**Reden:** Het te onderzoeken materiaal situeert zich hoger dan 3,50 m te rekenen vanaf een veilige ondergrond

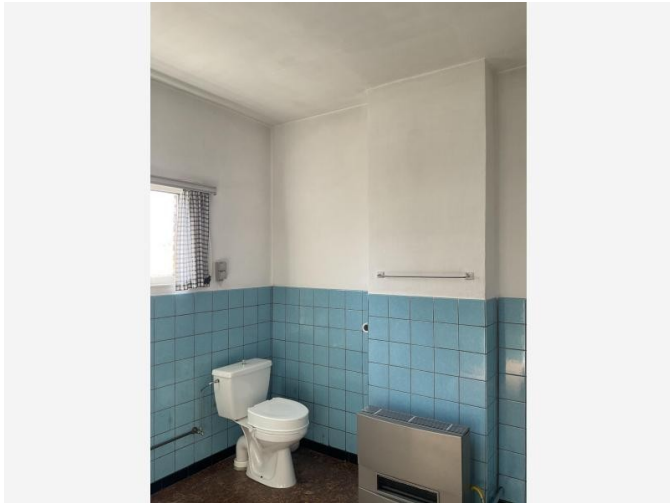
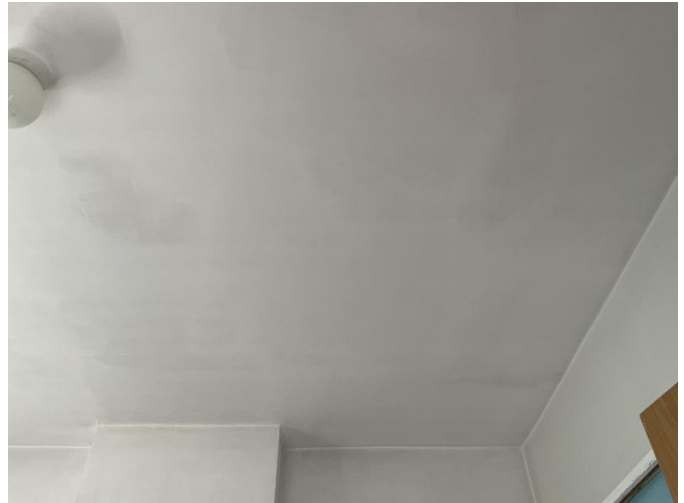
## Fiche 23: Pleisterwerk plafonds

Geen asbest

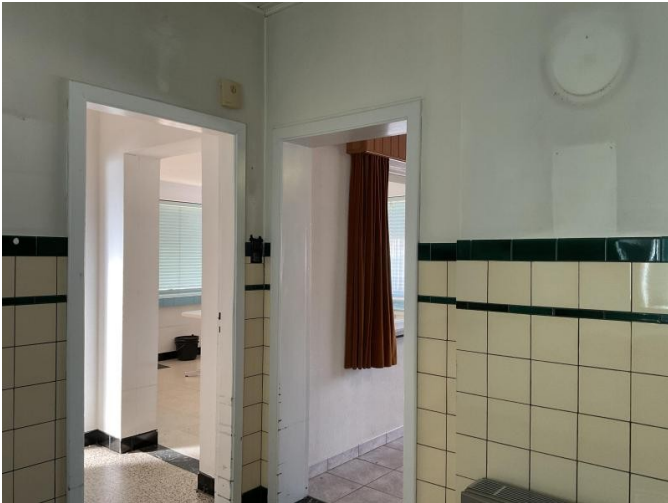
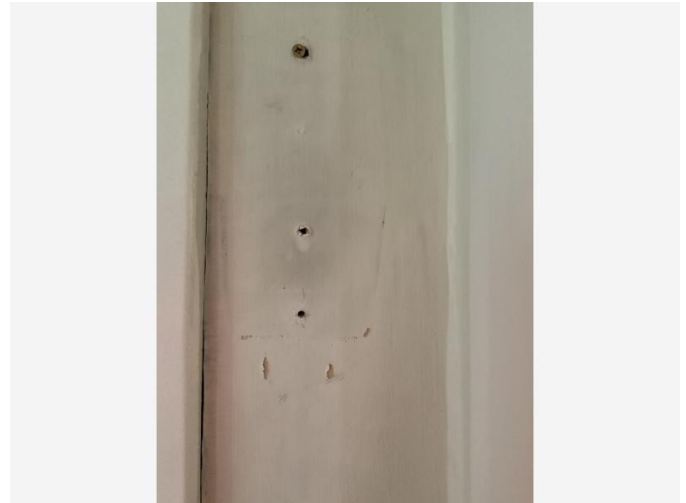
## Fiche 24: Pleisterwerk muren kalk

Geen asbest

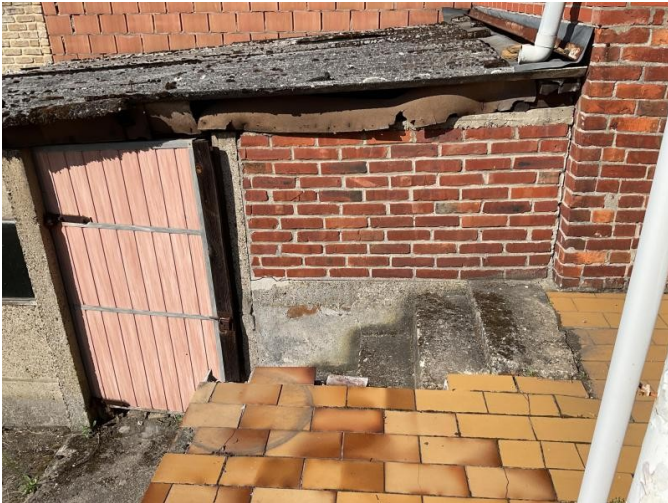
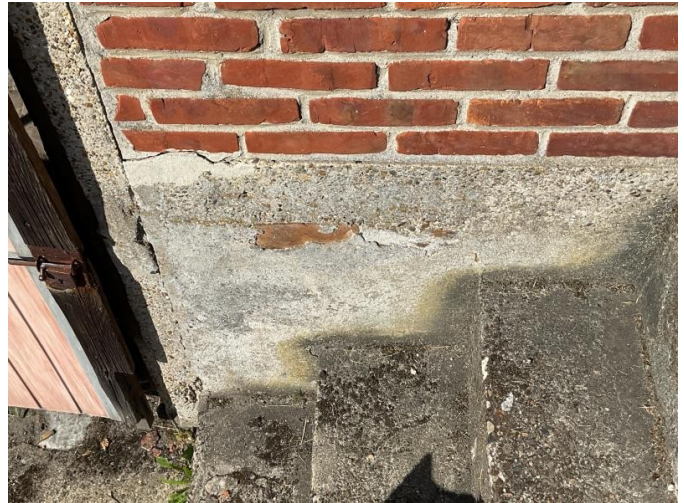
## Fiche 25: Crepi gevels (cementering)

Geen asbest

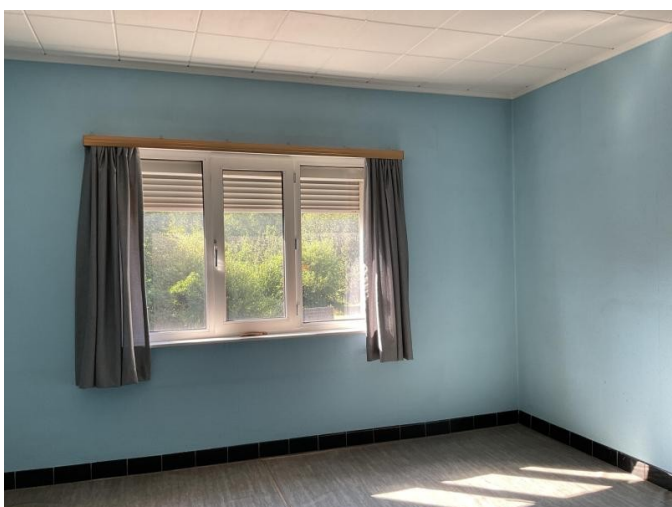
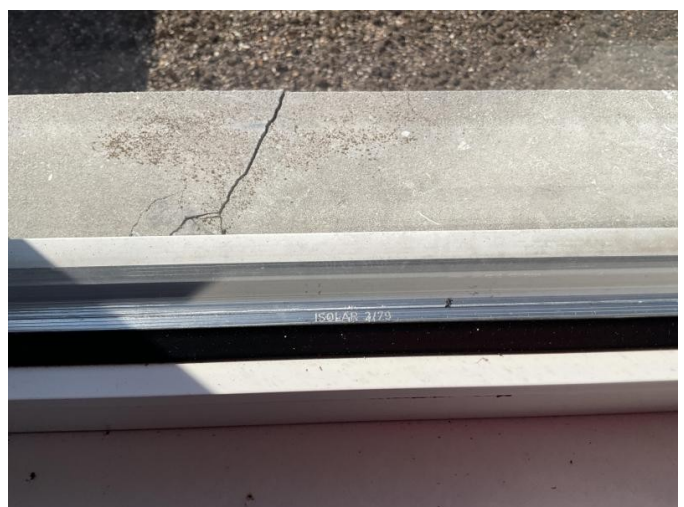
## Fiche 30: Kit aan de ramen - niet asbestverdacht

| Beschrijving | Notitie | Terug te vinden op plannen |
|---|---|---|
| Fiche 30: Kit aan de ramen - niet asbestverdacht | De kit aan de ramen is niet asbestverdacht. | Plan 1.8: Plan van het gelijkvloers<br>Plan 1.13: Plan van de eerste verdieping |

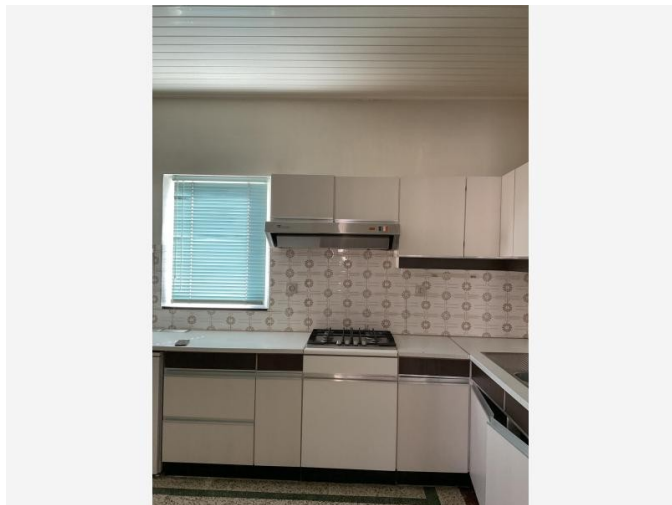
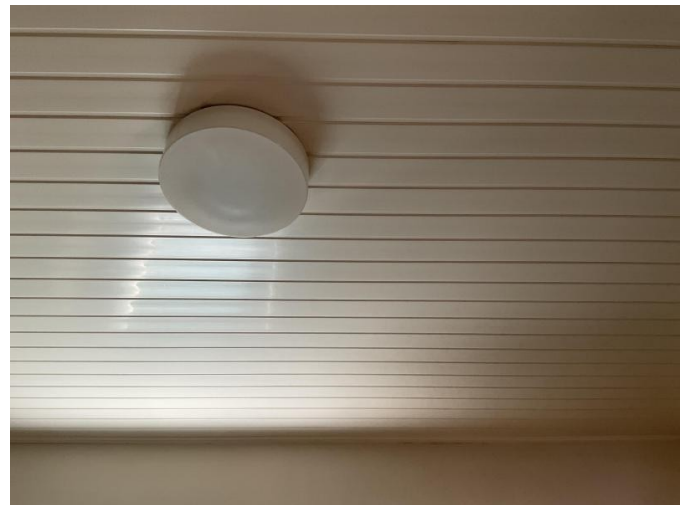
### Fiche 31: Pleisterwerk aan het plafond (niet waarneembaar)

| Beschrijving | Notitie | Terug te vinden op plannen |
|---|---|---|
| Fiche 31: Pleisterwerk aan het plafond (niet waarneembaar) | Er is geen pleisterwerk waarneembaar op volgende locaties:<br><br>in een natte ruimte, badkamer en de keuken<br><br>de leefruimte<br><br>de traphal<br><br>in een individuele ruimte | Plan 1.5: Plan van het gelijkvloers<br><br>Plan 1.11: Plan van de eerste verdieping |

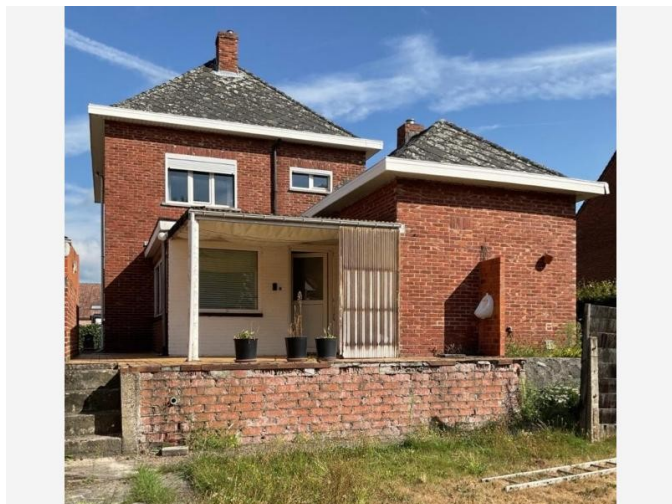
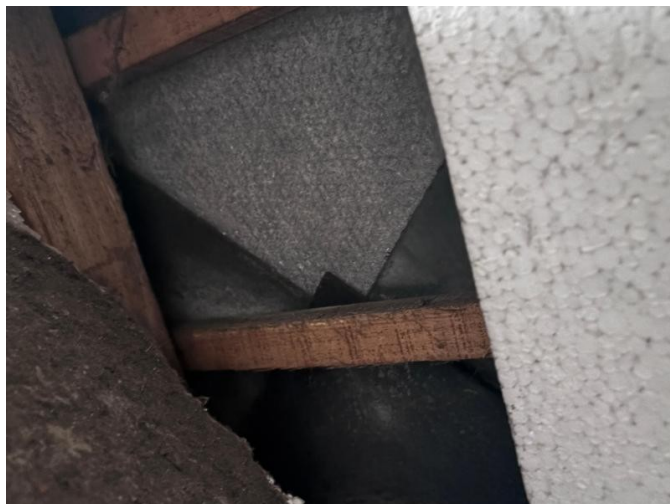
## Fiche 34: Geen onderdak aangetroffen

| Beschrijving | Notitie | Terug te vinden op plannen |
|---|---|---|
| Fiche 34: Geen onderdak aangetroffen | Na het optillen van een pan werd geen asbestverdacht onderdak aangetroffen. Dit betekent niet dat er geen onderdak aanwezig kan zijn op plaatsen die niet gecontroleerd werden. Bij werken, laat een eventueel aangetroffen onderdak controleren op aanwezigheid van asbest. | Plan 1.20: Plan van het dak |
