Asbestinventarisatetest

Sportlaan 7, 3940 Hechtel-Eksel

Attestnummer : 20260119-000163.001

Uitgegeven op : 19.01.2026

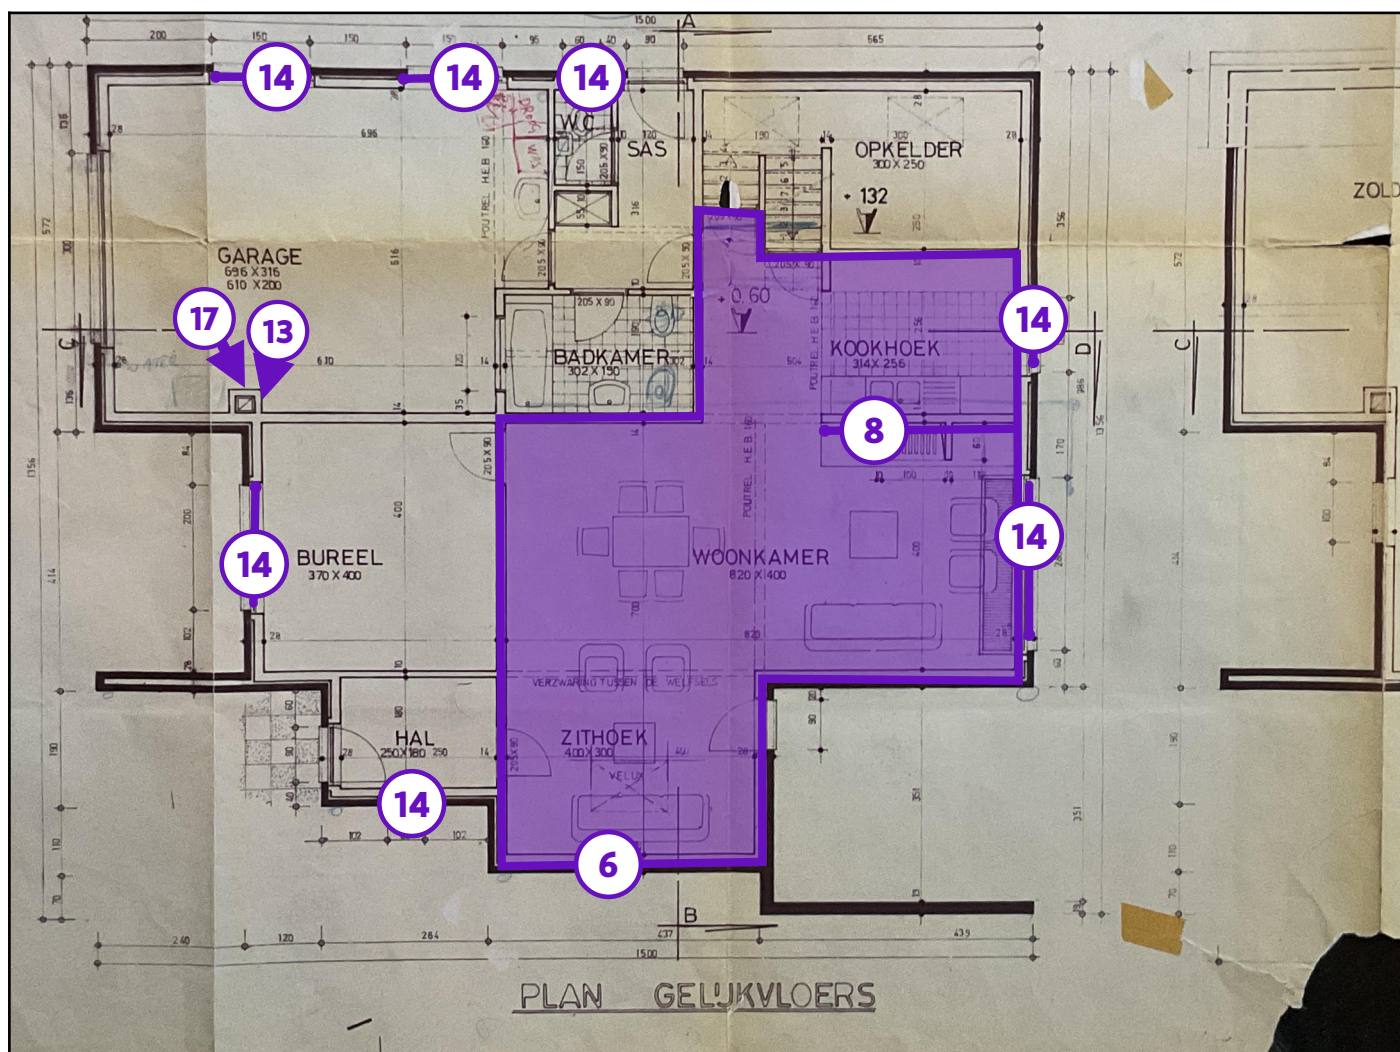
Plan 1.2: Plan van het gelijkvloers

Beschrijving	Type	Actie
6. Afsmeerlaag voegen gipskartonplaten	Advies	-
8. Afsmeerlagen gipskarton platen na 2001	Advies	-
13. CV-ketel (niet verdacht) in de garage	Overige ruimte of materiaal	-
14. Kit aan de ramen, niet asbestverdacht	Overige ruimte of materiaal	-
17. Leidingisolatie (niet aanwezig) garage	Overige ruimte of materiaal	-

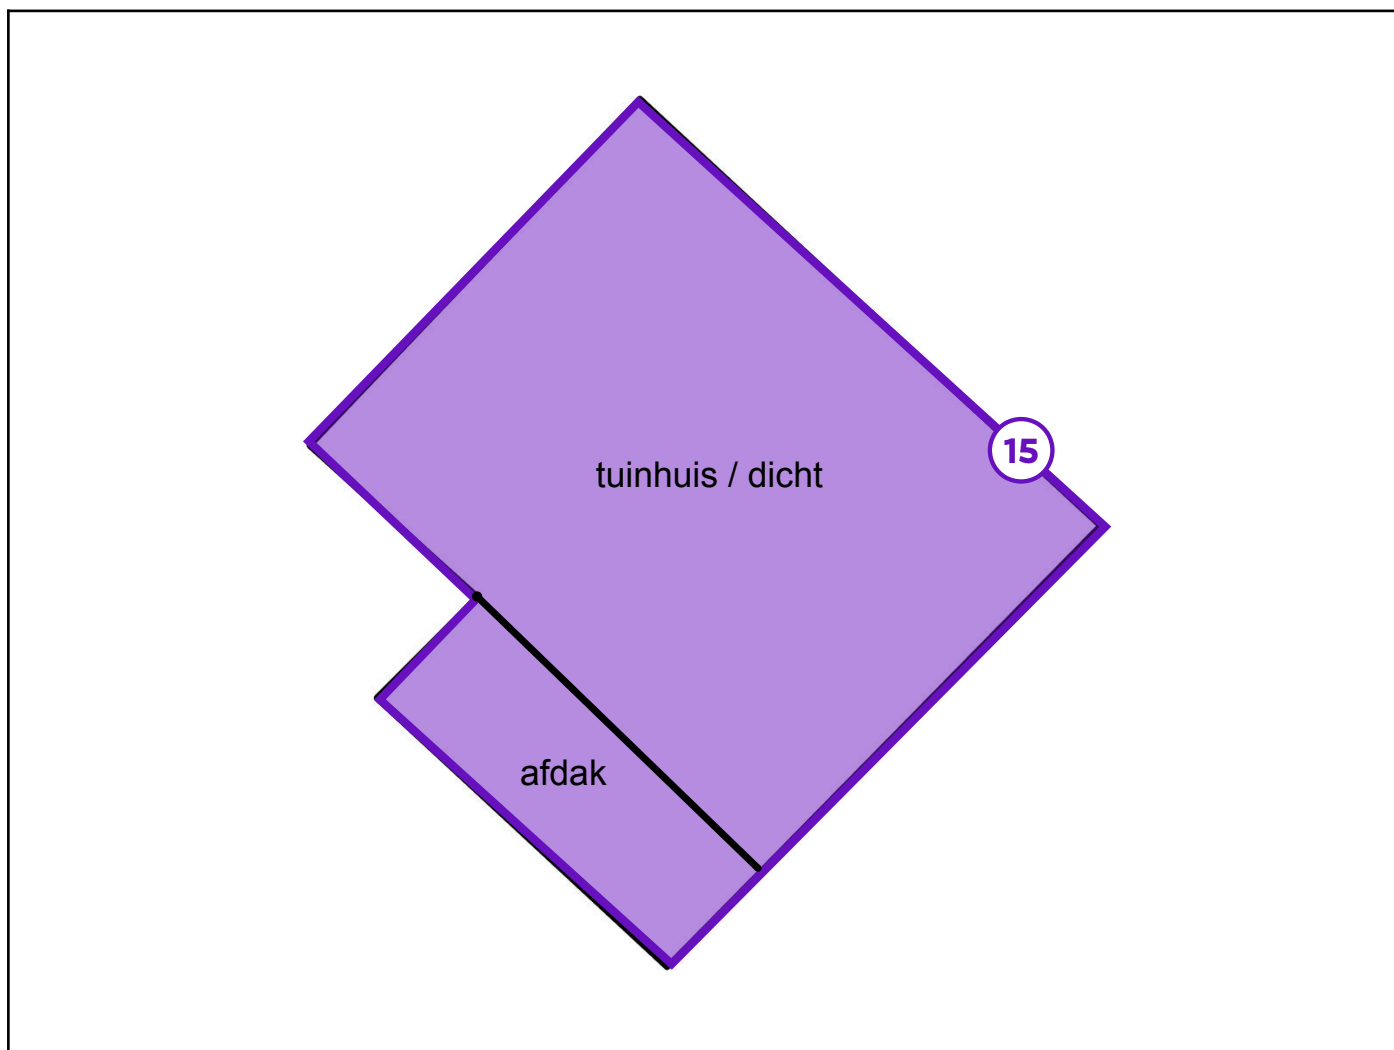
Plan 2.1: Plan van het tuinhuis

Beschrijving	Type	Actie
15. Dakbedekking bestaande uit stalen/metalen platen (tuinhuis)	Overige ruimte of materiaal	-

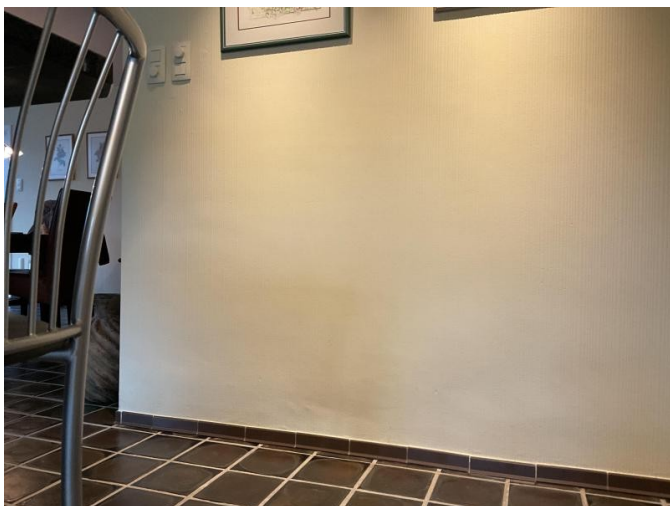
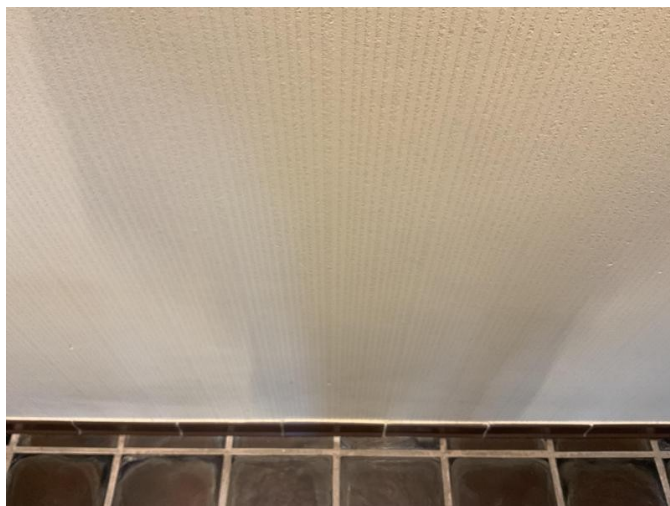
Beschrijving	Pleisterwerk wanden - kalk
Omgeving	Binnen
Primaire drager	Binnenwand
Bindmiddel van materiaal	Gips - kalk
Gebondenheid op basis van bindmiddel	Niet-hechtgebonden
Hoeveelheid (oppervlakte - dikte - aantal)	• 121,00 m ² - 1,00 cm - 1 stuk
Totaal volume	1,21 m ³
Identificatiemethode	Een monstername door de asbestdeskundige met laboanalyse door een asbestlabo.
Destructieve handeling voor identificatie	Nee
Opmerking	<p>De hoeveelheid is een zo nauwkeurig mogelijke opmeting. Hieraan kunnen evenwel geen rechten worden ontleend. Waar mogelijk, wordt staalname uitgevoerd conform het inspectieprotocol: in een droge ruimte zoals een slaapkamer, in een natte ruimte zoals een keuken of badkamer, in een traphal en in een stookruimte.</p> <p>Staalname: in de keuken, natte ruimte, de traphal een slaapkamer, individuele ruimte</p> <p>In de cv ruimte is er geen pleisterwerk aanwezig</p>

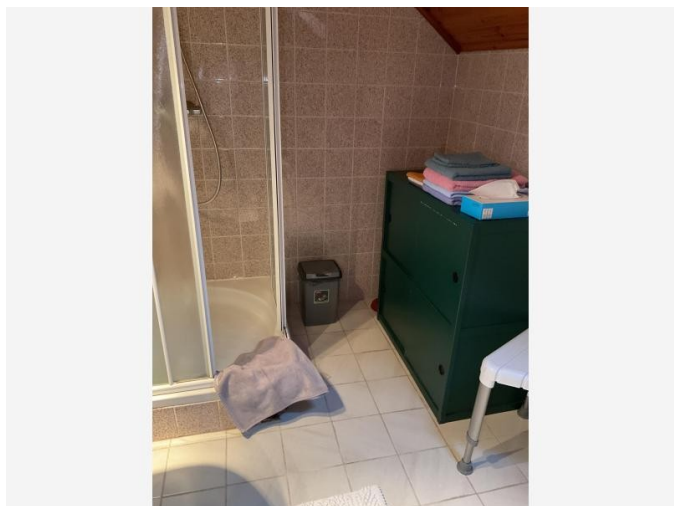
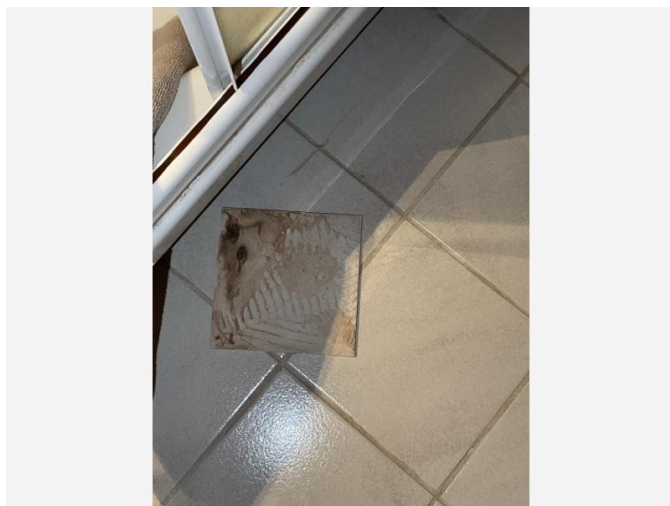
Beschrijving	Tegellijm wandtegels badkamer
Omgeving	Binnen
Primaire drager	Binnenwand
Bindmiddel van materiaal	Cement
Gebondenheid op basis van bindmiddel	Hecht
Hoeveelheid (gewicht - aantal)	<ul style="list-style-type: none">• 70,00 kg - 1 stuk
Totaal gewicht	70,00 kg
Identificatiemethode	Een monstername door de asbestdeskundige met laboanalyse door een asbestlabo.
Destructieve handeling voor identificatie	Nee
Opmerking	De hoeveelheid is een zo nauwkeurig mogelijke opmeting. Hieraan kunnen evenwel geen rechten worden ontleend.

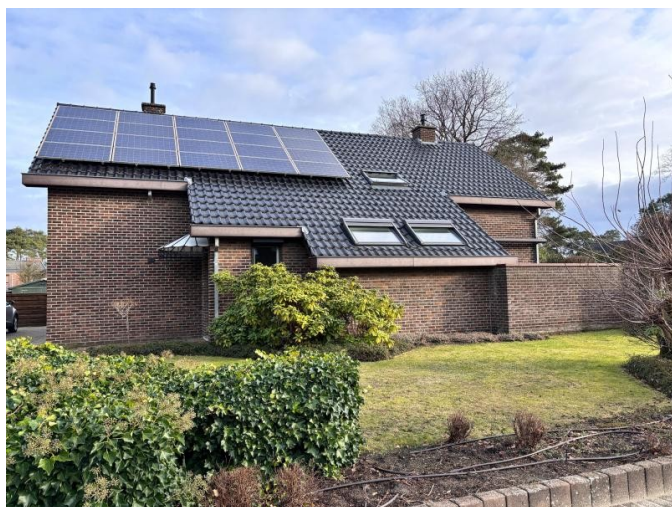
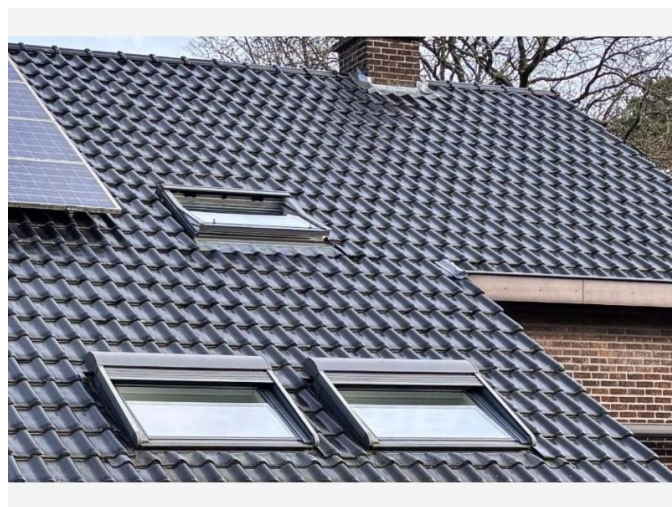
Beschrijving	Notitie	Terug te vinden op plannen
Fiche 12: Dakbedekking bestaande uit pannen (niet verdacht)	De dakbedekking is niet-asbestverdacht.	Plan 1.10: Plan van het dak en de buitenzijde
Fiche 13: CV-ketel (niet verdacht) in de garage	De CV-ketel (dichtingen, isolerend materiaal) is niet asbestverdacht. (gasketel na 2001)	Plan 1.2: Plan van het gelijkvloers
Fiche 14: Kit aan de ramen, niet asbestverdacht	De kit aan de ramen is niet asbestverdacht.	Plan 1.2: Plan van het gelijkvloers Plan 1.5: Plan van de eerste verdieping
Fiche 15: Dakbedekking bestaande uit stalen/metalen platen (tuinhuis)	De dakbedekking is niet-asbestverdacht.	Plan 2.1: Plan van het tuinhuis

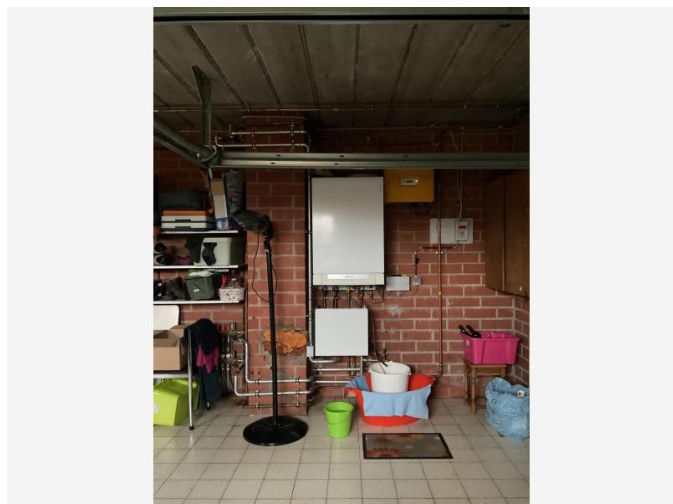
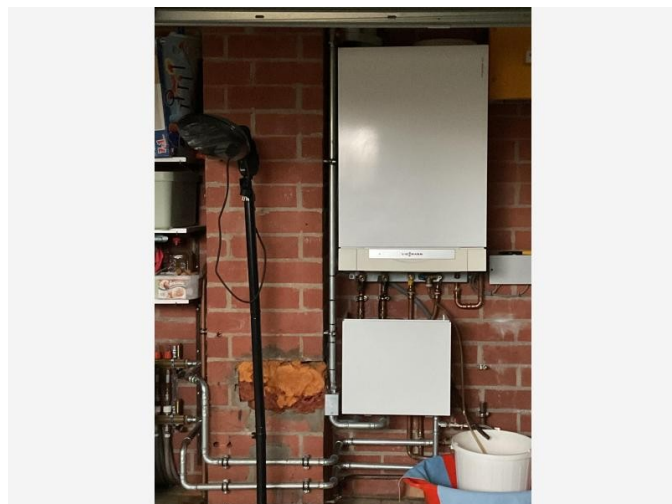
Beschrijving	Notitie	Terug te vinden op plannen
Fiche 16: Liftinfrastructuur (niet aanwezig)	Er is geen liftinfrastructuur aanwezig op de inspectielocatie.	-
Fiche 17: Leidingisolatie (niet aanwezig) garage	Er is geen leidingisolatie aanwezig.	Plan 1.2: Plan van het gelijkvloers
