Asbestinventarisatetest

Sint-Andreasstraat 2, 3920 Lommel

Attestnummer : 20251122-000113.001

Niet-asbestveilig

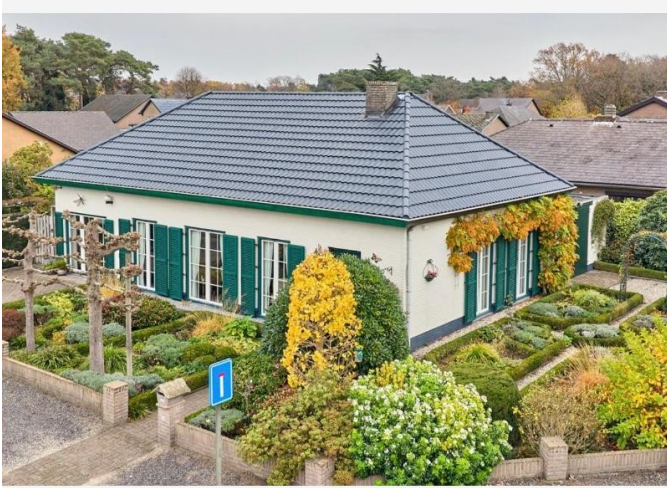
Situeringfoto

Beschrijving	Dak bestaande uit bitumineuze golfplaten
Omgeving	Grenst aan binnen- en buitenlucht
Primaire drager	Schuin dak
Asbestmateriaal	Dak- en gevelbekleding - Golfplaat
Bindmiddel van asbestmateriaal	Bitumen (roofing, teer, asfalt)
Gebondenheid op basis van bindmiddel	Hecht
Hoeveelheid (oppervlakte - aantal)	<ul style="list-style-type: none">• 20,00 m² - 2 stuks
Totale oppervlakte	40,00 m ²
Eenvoudig bereikbaar	Ja
Bevestigingswijze	<ul style="list-style-type: none">• Geklemd• Geschroefd
Identificatiemethode	<p>De asbestdeskundige beoordeelt het materiaal als asbestverdacht en dus asbesthoudend, en dit zonder monstername.</p> <p>Motivatie: De opdrachtgever weigert om het materiaal te laten bemonsteren.</p>
Destructieve handeling voor identificatie	Nee
Opmerking	De hoeveelheid is een zo nauwkeurig mogelijke opmeting. Hieraan kunnen evenwel geen rechten worden ontleend.

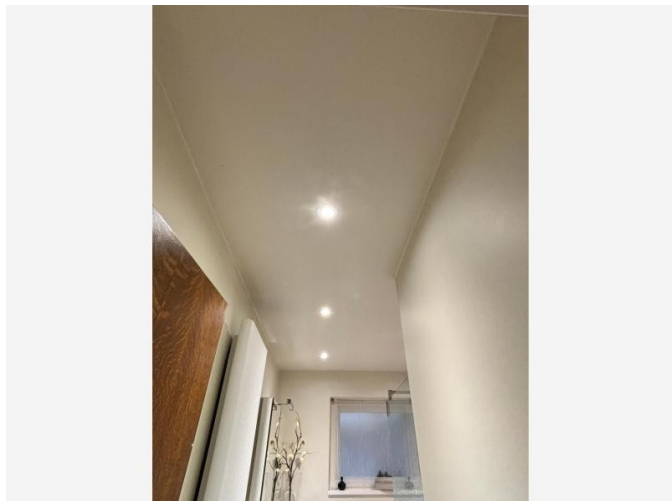
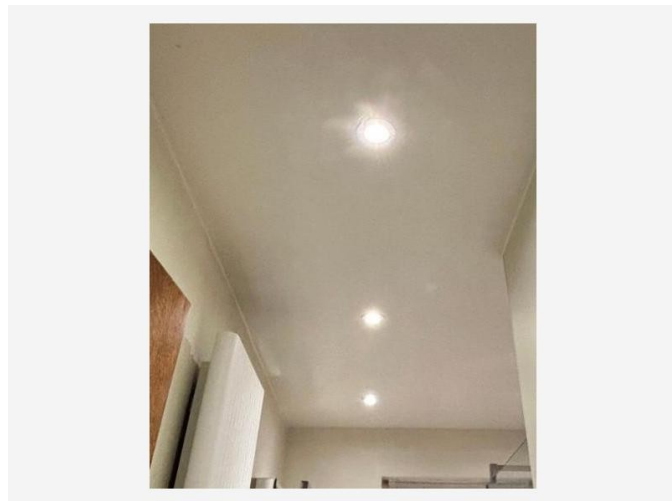
Fiche 10: Afsmeerlaag voegen gipskartonplaten plafond badkamer en toilet

Informatie over een materiaal dat de asbestdeskundige niet kan waarnemen of vaststellen

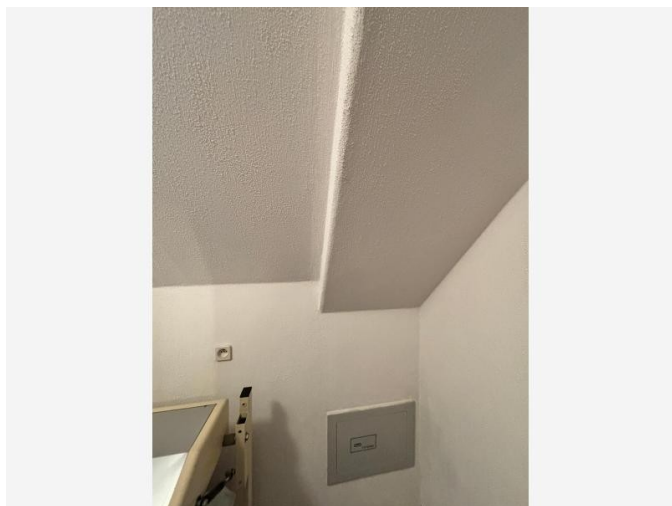
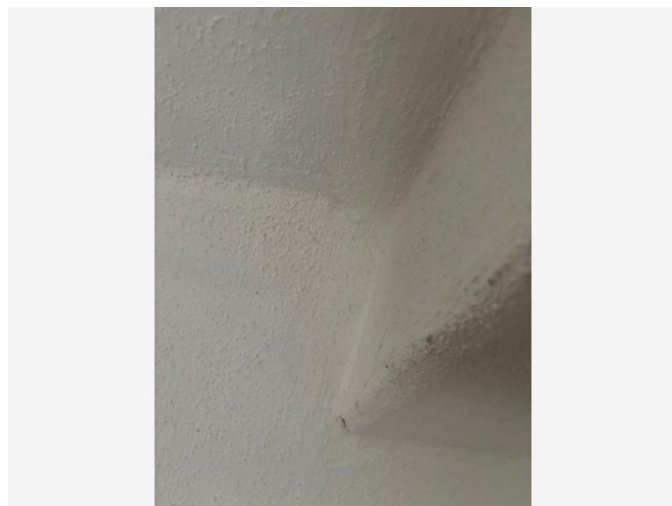
Beschrijving	Pleisterwerk plafonds
Omgeving	Binnen
Primaire drager	Plafond
Bindmiddel van materiaal	Gips - kalk
Gebondenheid op basis van bindmiddel	Niet-hechtgebonden
Hoeveelheid (oppervlakte - dikte - aantal)	• 16,00 m ² - 1,00 cm - 1 stuk
Totaal volume	0,16 m ³
Identificatiemethode	Een monstername door de asbestdeskundige met laboanalyse door een asbestlabo.
Destructieve handeling voor identificatie	Nee

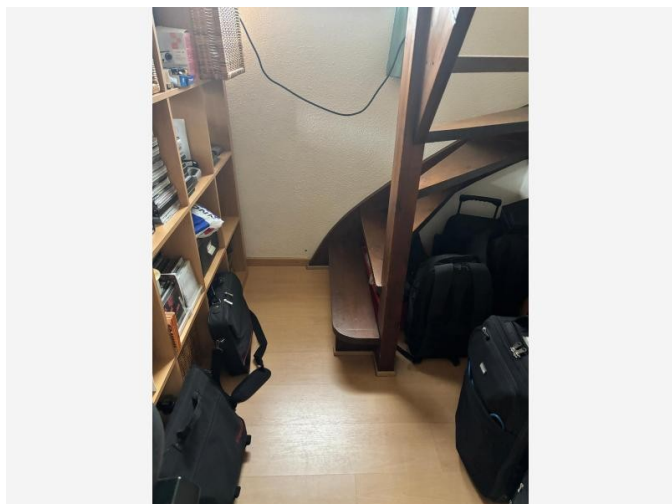
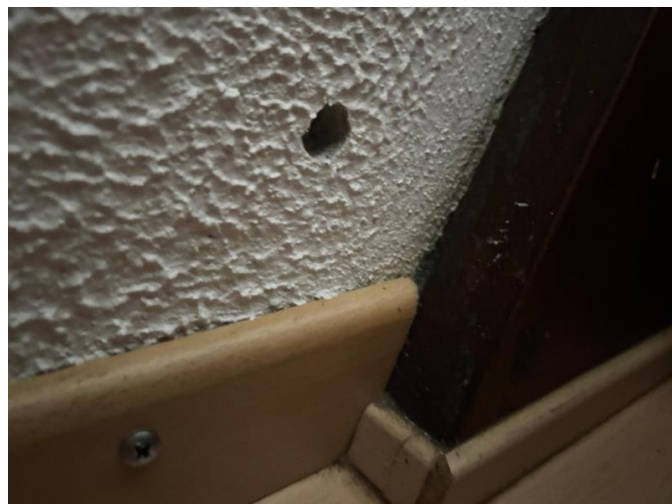
Beschrijving	Afsmeerlagen gipskartonplaten
Omgeving	Binnen
Primaire drager	Plafond
Bindmiddel van materiaal	Gips - kalk
Gebondenheid op basis van bindmiddel	Niet-hechtgebonden
Hoeveelheid (oppervlakte - dikte - aantal)	• 12,00 m ² - 0,10 cm - 1 stuk
Totaal volume	0,012 m ³
Identificatiemethode	Een monstername door de asbestdeskundige met laboanalyse door een asbestlabo.
Destructieve handeling voor identificatie	Nee

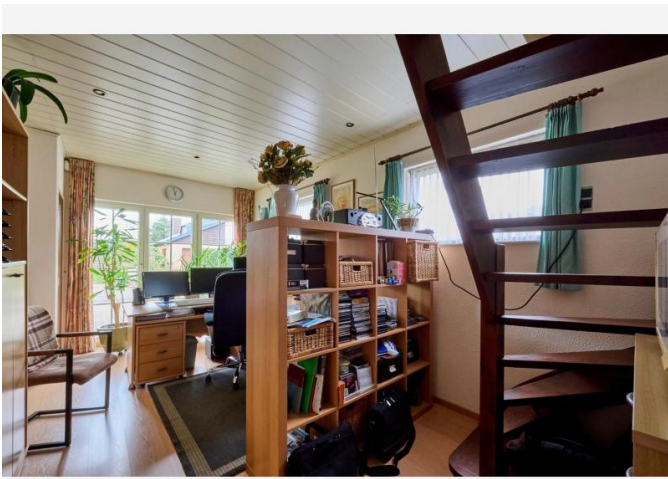
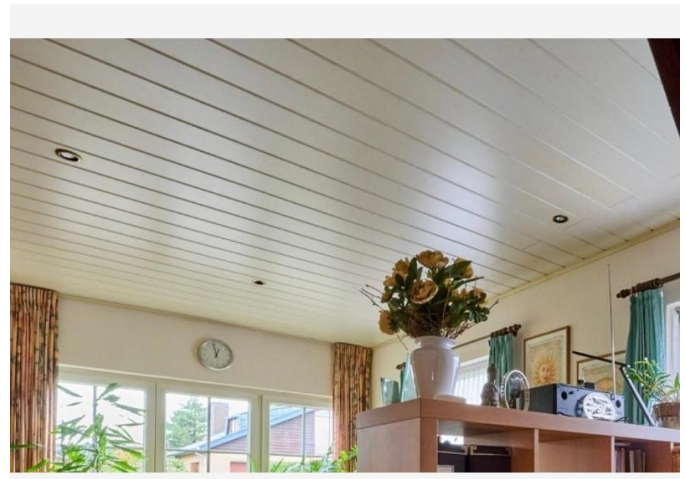
Fiche 25: Pleisterwerk plafond (niet waarneembaar)

<p>Fiche 25: Pleisterwerk plafond (niet waarneembaar)</p>	<p>Er is geen pleisterwerk zichtbaar op volgende locaties</p> <p>Elke ruimte buiten 1 slaapkamer.</p> <p>In de verplichte ruimtes waar men pleisterwerk hoort te analyseren is er geen pleisterwerk zichtbaar</p> <ul style="list-style-type: none"> - cv zuimte - natte ruimte, keuken of badkamer - traphal - een individuele ruimte <p>Er is enkel 1 individuele ruimte geanalyseerd</p>	<p>Plan 1.1: Plan van het gelijkvloers</p>
---	---	--
