Asbestinventarisatetest

Driehoek 28, 3920 Lommel

Attestnummer : 20260628-000033.000

Uitgegeven op : 28.06.2026

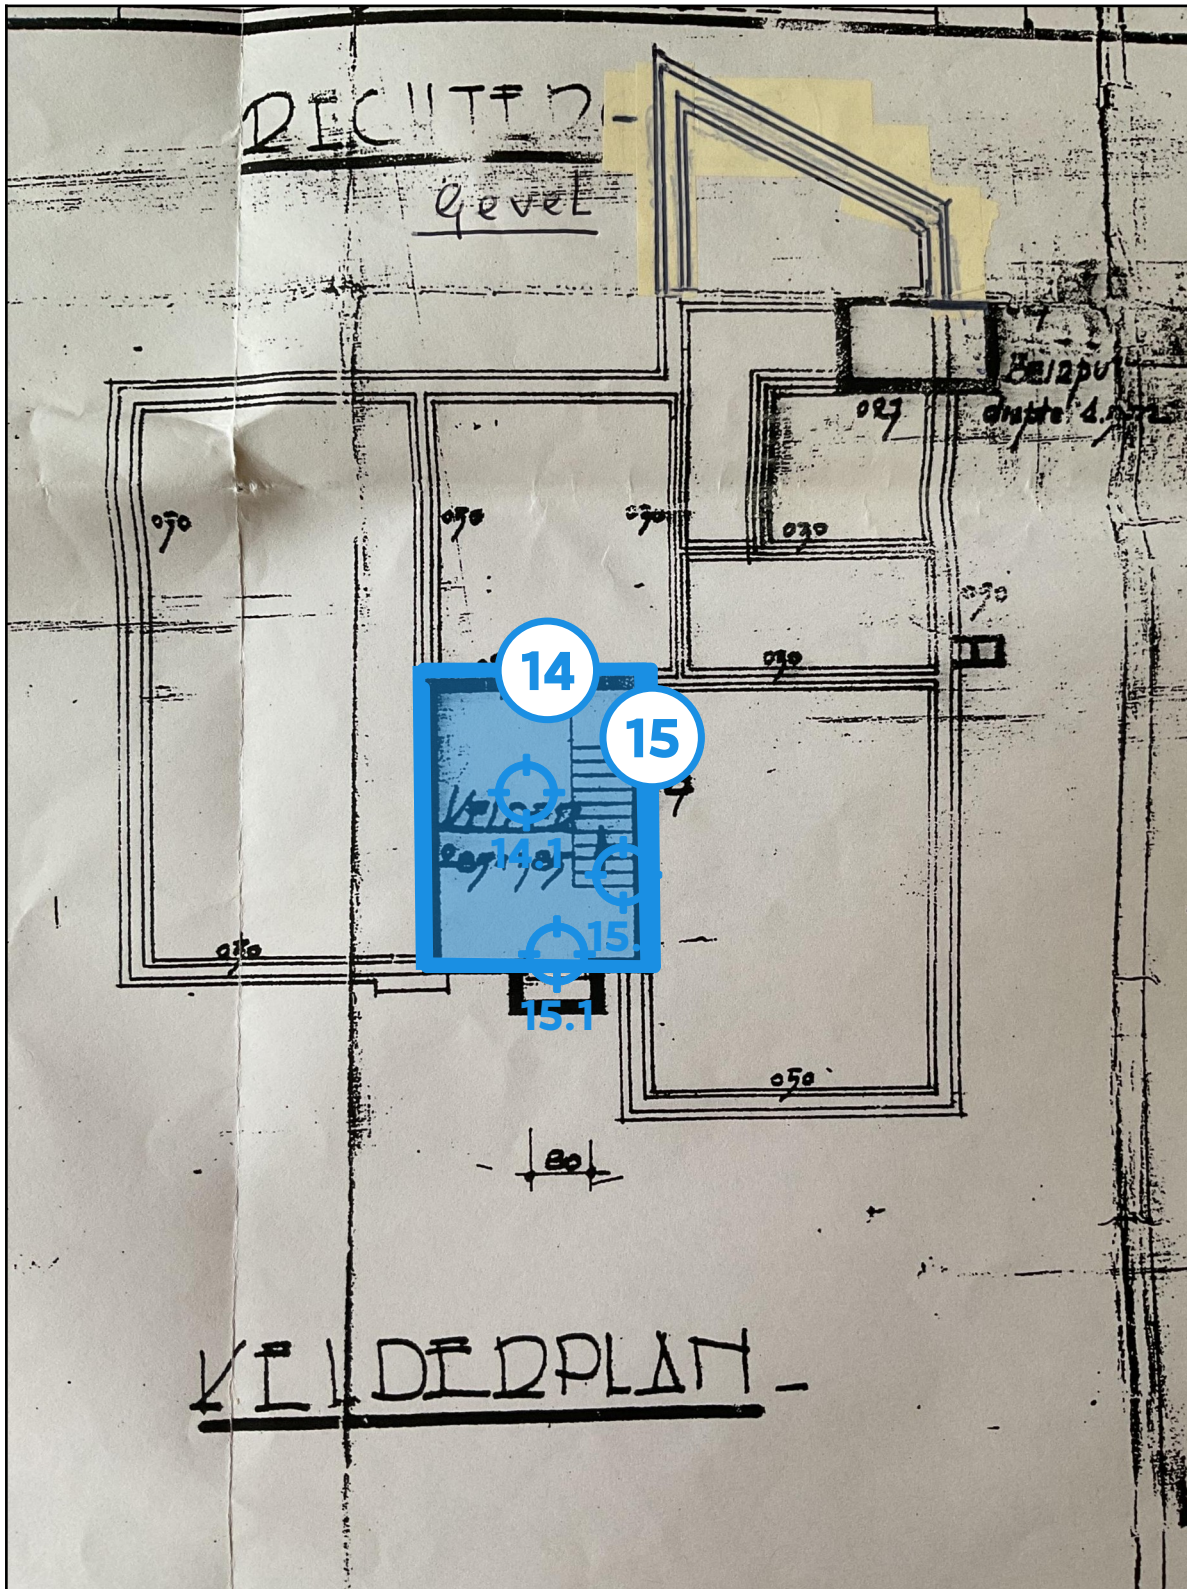
Plan 1.1: Plan van de kelder

14. Pleisterwerk plafonds	Geen asbest	-
14.1 Code: 6020506459	Mengmonster	-
15. Pleisterwerk wanden cement	Geen asbest	-
15.1 Code: 6020506460	Mengmonster	-

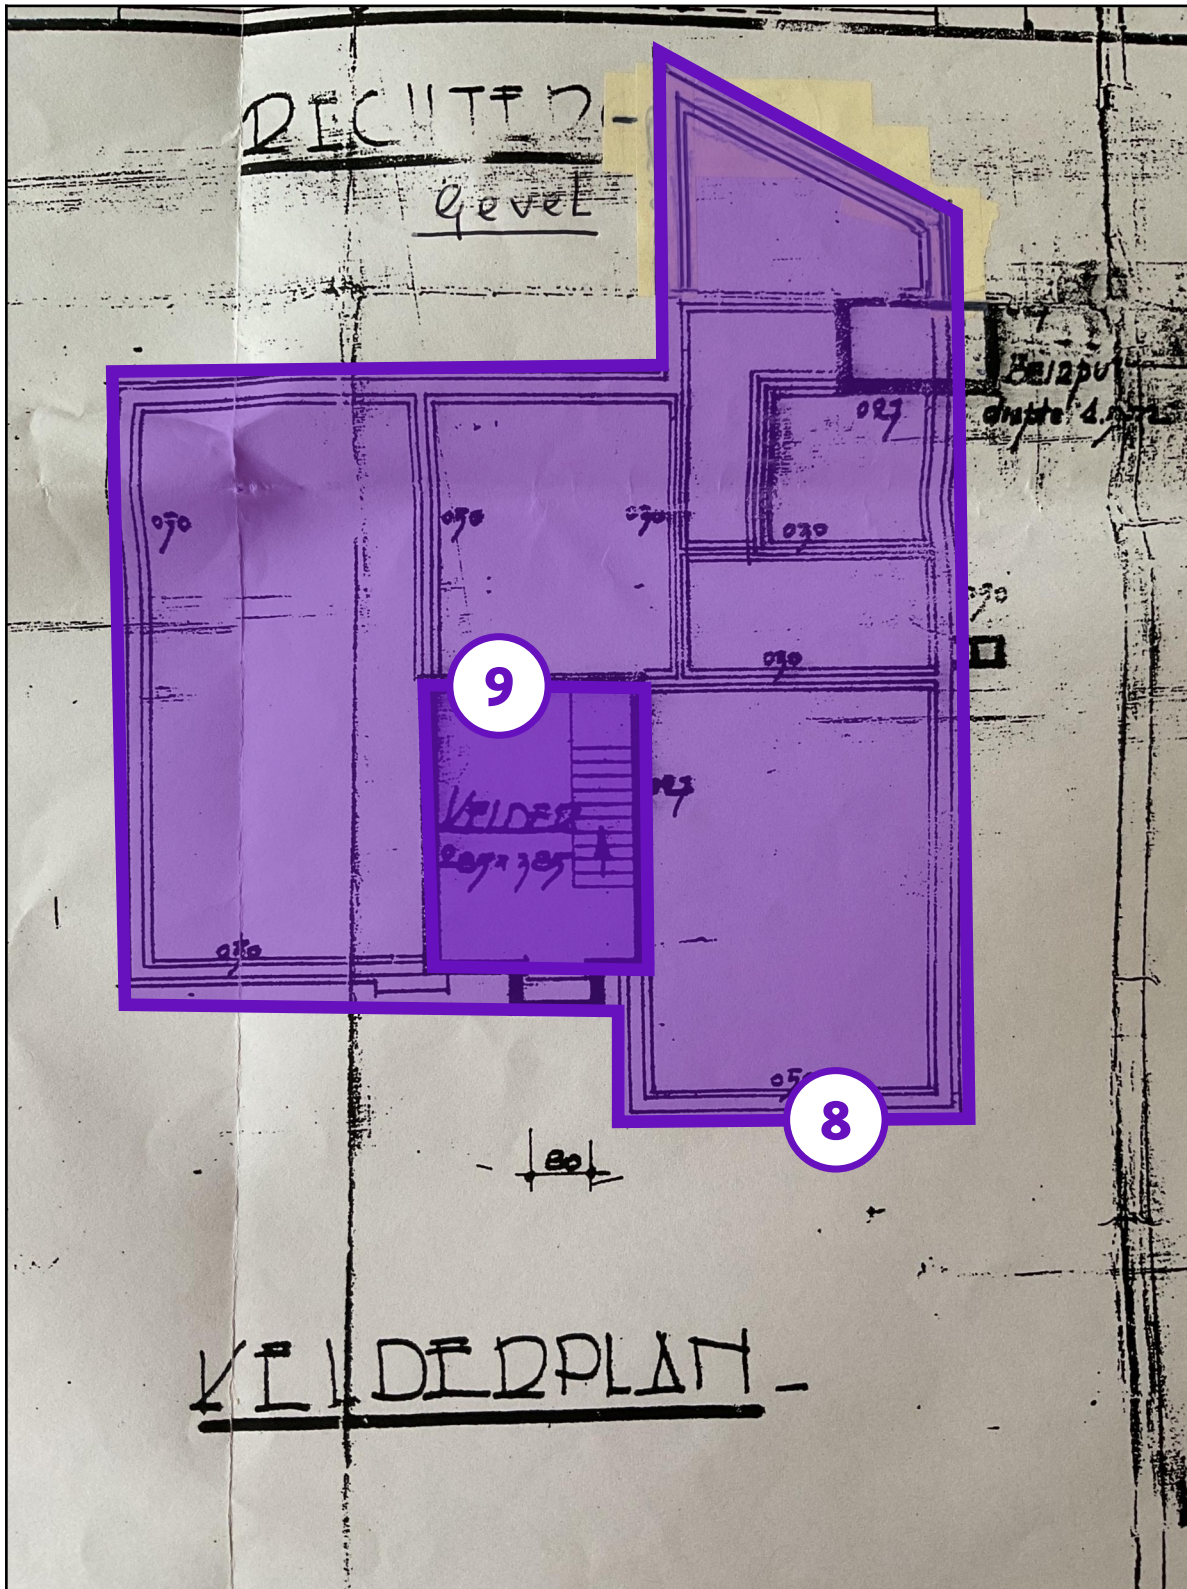
Plan 1.4: Plan van de kelder

8. Leiding-, verluchting-, wacht- en/of afvoerbuizen	Advies	-
9. Onderliggende vloeren, tegels - lijm (vloeren, wanden en plinten)	Advies	-

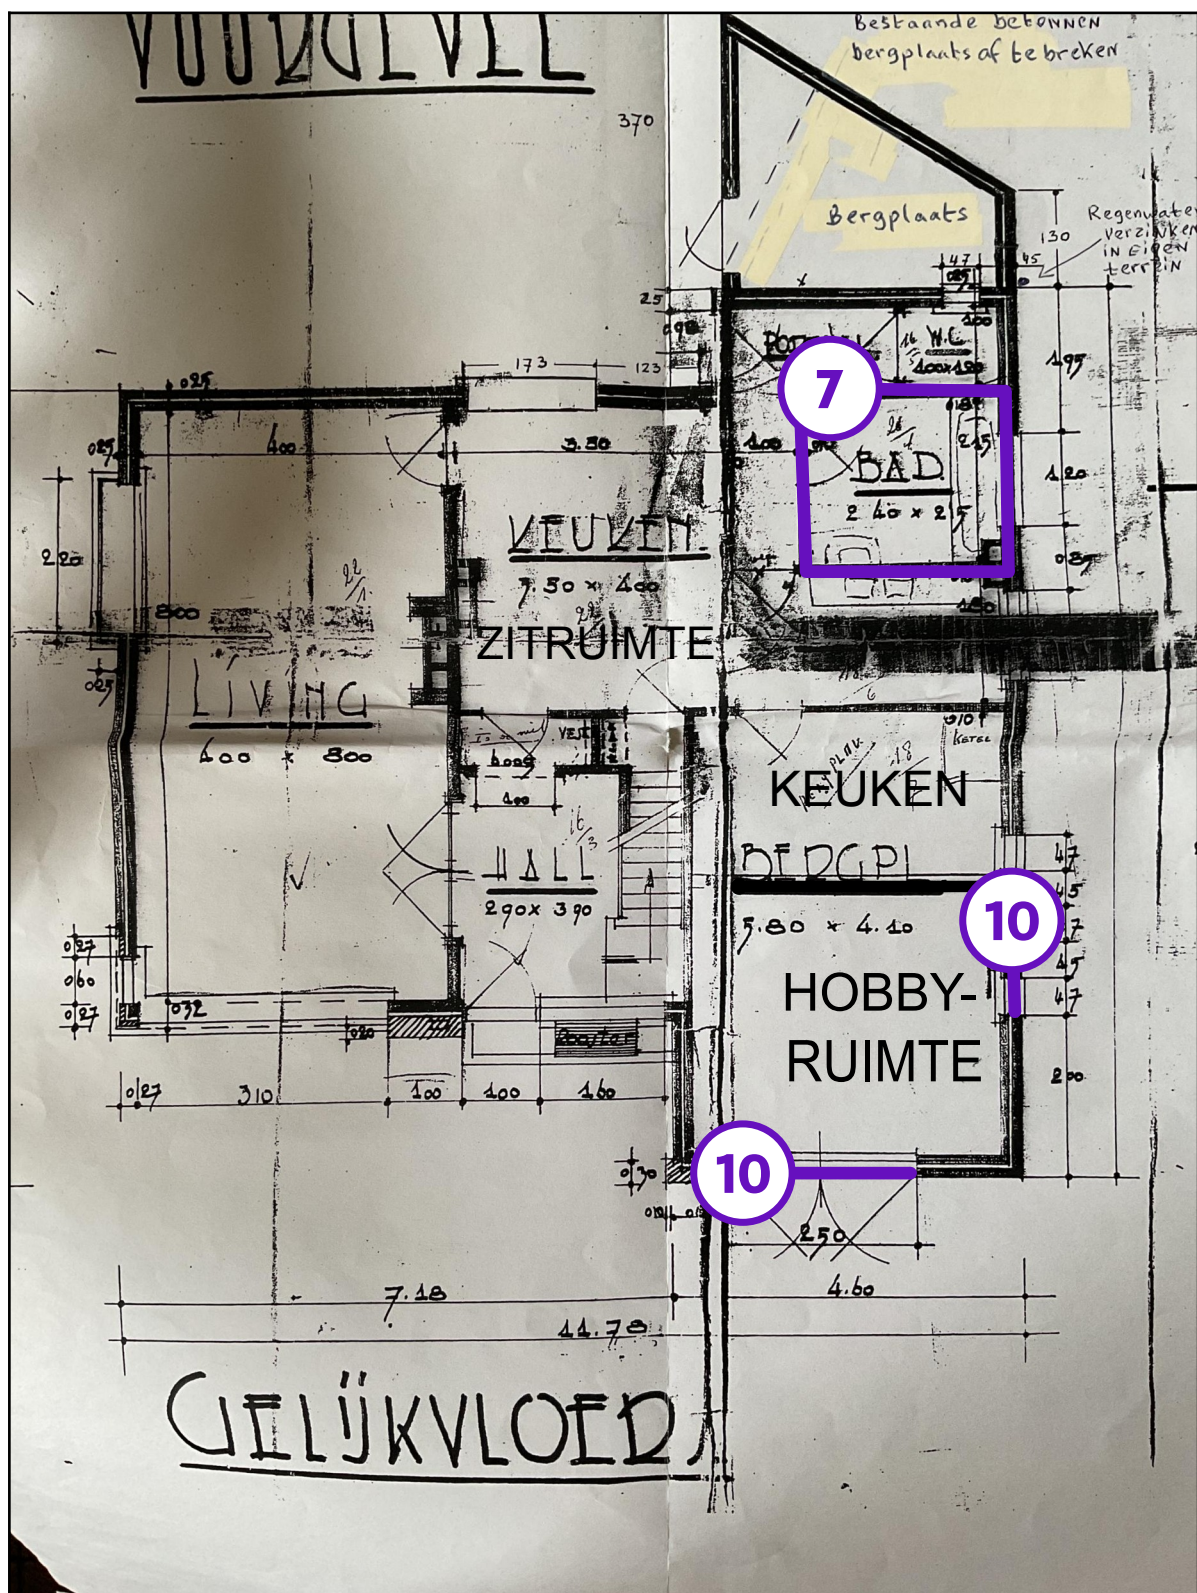
Plan 1.8: Plan van het gelijkvloers

7. Achterliggend tegels en tegellijm wandtegels badkamer	Advies	-
10. Tegellijm aan de vensterbanktabletten	Advies	-

11. Afsmeerlaag voegen gipskartonplaten	Advies	-
---	--------	---

8. Leiding-, verluchting-, wacht- en/of afvoerbuizen	Advies	-
9. Onderliggende vloeren, tegels - lijm (vloeren, wanden en plinten)	Advies	-

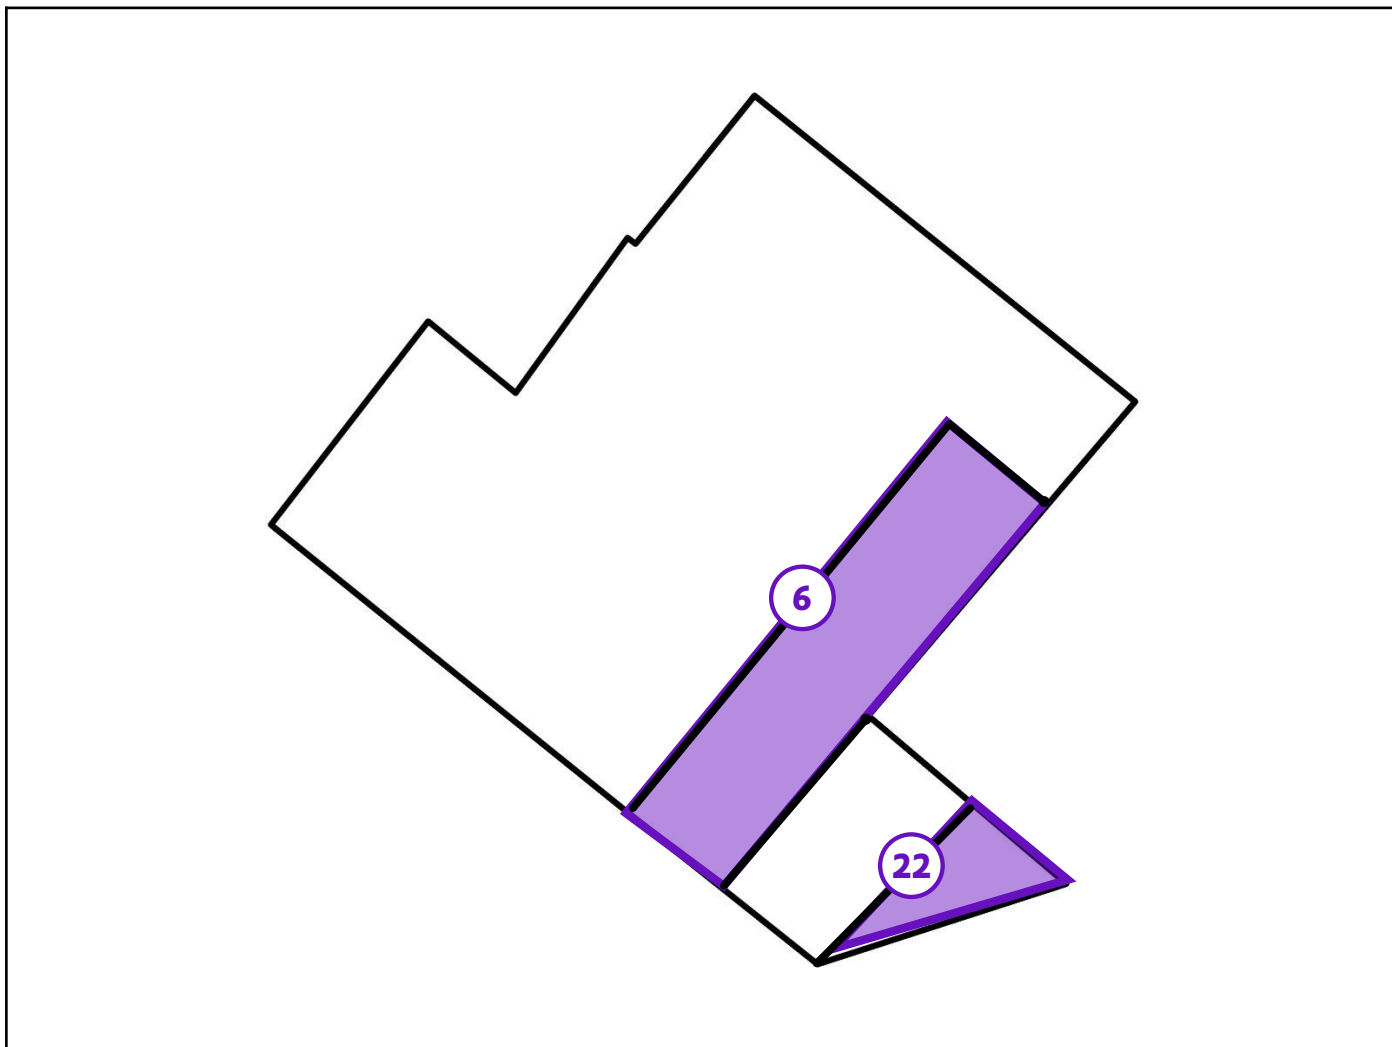
Plan 1.17: Plan van het dak

Beschrijving	Type	Actie
6. Dakkapel in 2002 uitgebreid en voorzien van een nieuw dak	Advies	-
22. Onderdak (niet waarneembaar) dakbedekking bestaat uit roofing	Overige ruimte of materiaal	-

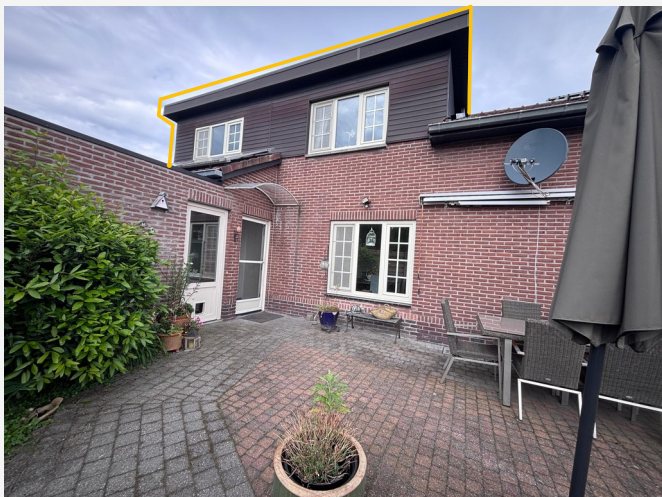
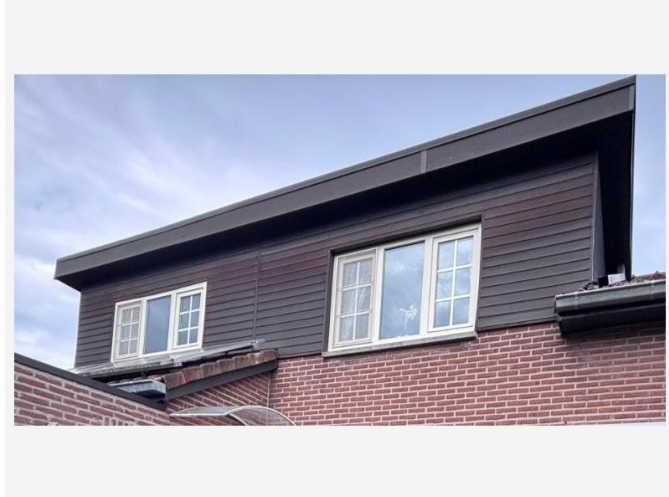
Fiche 6: Dakkapel in 2002 uitgebreid en voorzien van een nieuw dak

Informatie over een niet-asbestverdacht materiaal

Basis voor advies	Beoordeling op basis van een bewijsdocument.
-------------------	--

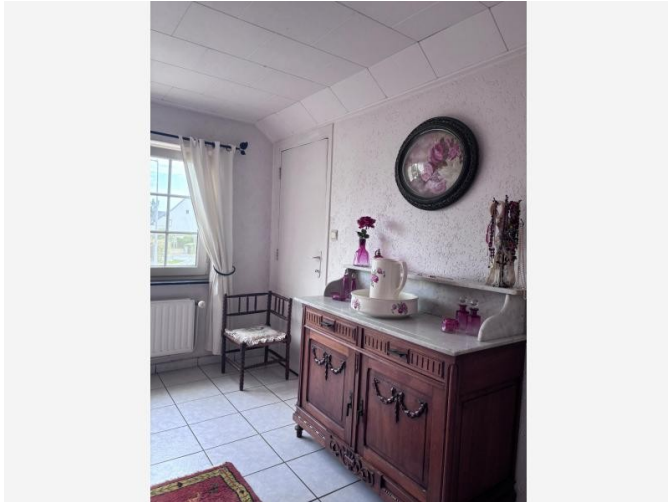
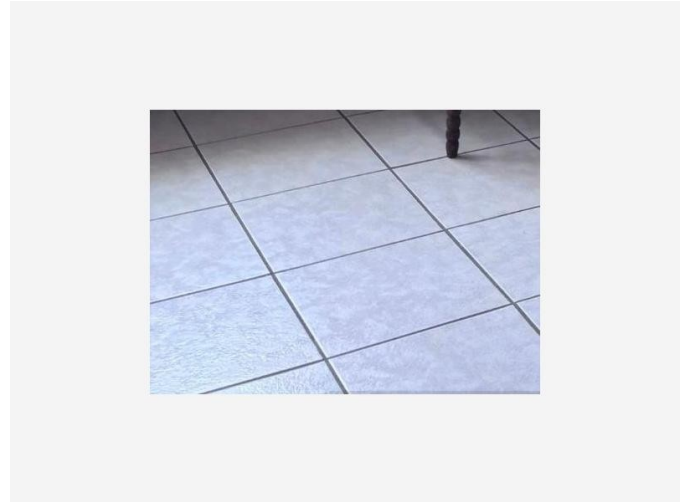
Fiche 9: Onderliggende vloeren, tegels - lijm (vloeren, wanden en plinten)

Informatie over een materiaal dat de asbestdeskundige niet kan waarnemen of vaststellen

Basis voor advies	Beoordeling op basis van expertise, zonder een vaststelling door de asbestdeskundige.
Primaire drager	vloeren en wanden

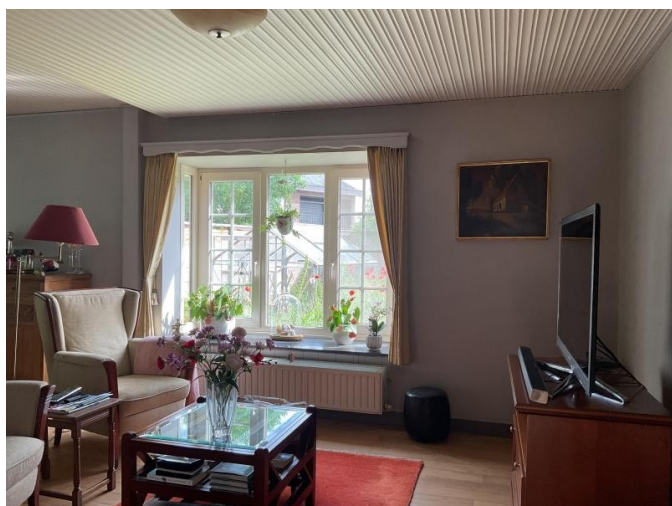
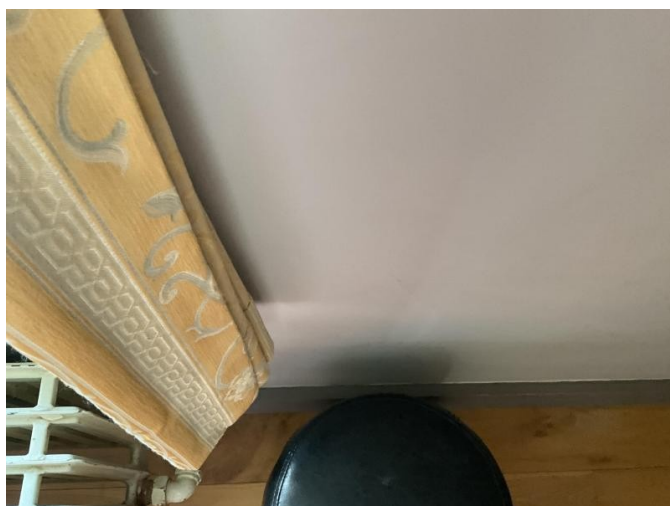
Fiche 12: Pleisterwerk muren kalk

Geen asbest

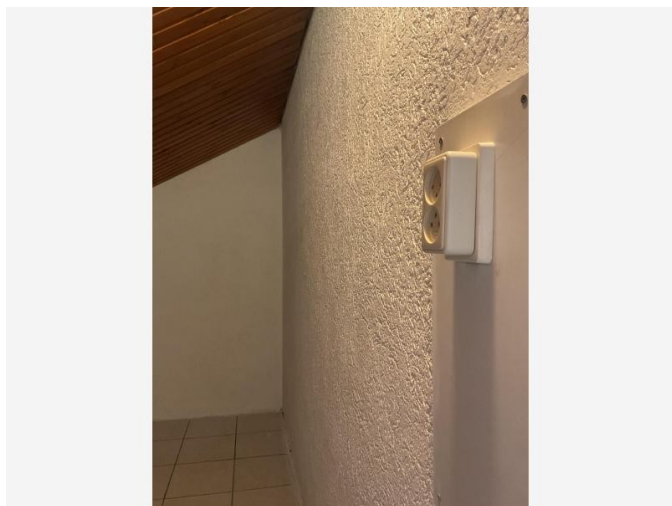
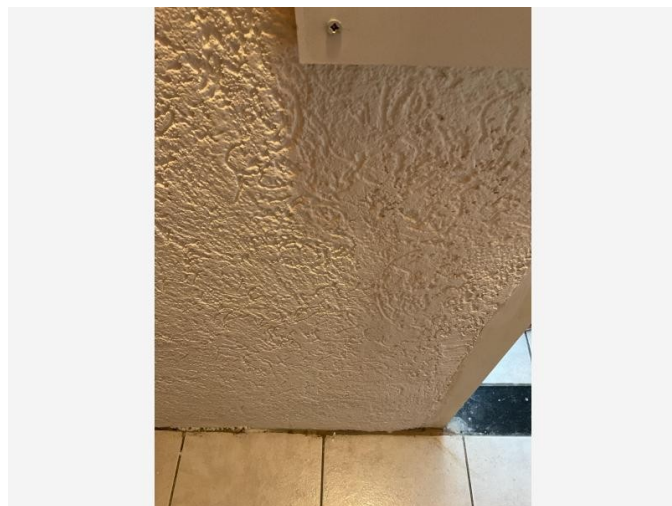
Fiche 13: Sierpleisterwerk muren

Geen asbest

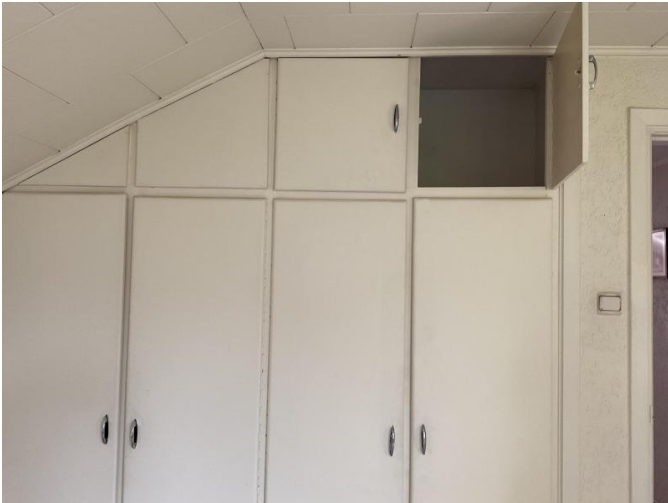
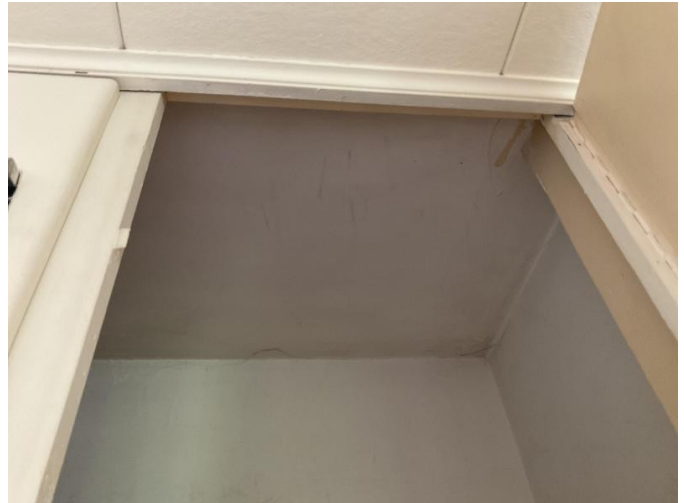
Fiche 14: Pleisterwerk plafonds

Conclusie

Geen asbest

Beschrijving	Pleisterwerk plafonds
Omgeving	Binnen
Primaire drager	Plafond
Bindmiddel van materiaal	Gips - kalk
Gebondenheid op basis van bindmiddel	Niet-hechtgebonden
Hoeveelheid (oppervlakte - dikte - aantal)	• 200,00 m ² - 1,00 cm - 1 stuk
Totaal volume	2,00 m ³
Identificatiemethode	Een monstername door de asbestdeskundige met laboanalyse door een asbestlabo.
Destructieve handeling voor identificatie	Nee
Opmerking	<p>De hoeveelheid is een zo nauwkeurig mogelijke opmeting. Hieraan kunnen evenwel geen rechten worden ontleend. Waar mogelijk, wordt staalname uitgevoerd conform het inspectieprotocol: in een droge ruimte zoals een slaapkamer, in een natte ruimte zoals een keuken of badkamer, in een traphal en in een stookruimte.</p> <p>Staalname:</p> <p>1x in de kelder</p> <p>3x in de kast eerste verdieping</p>

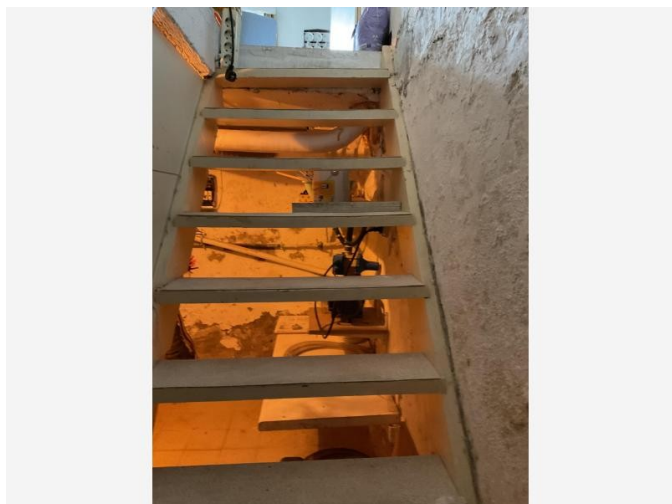
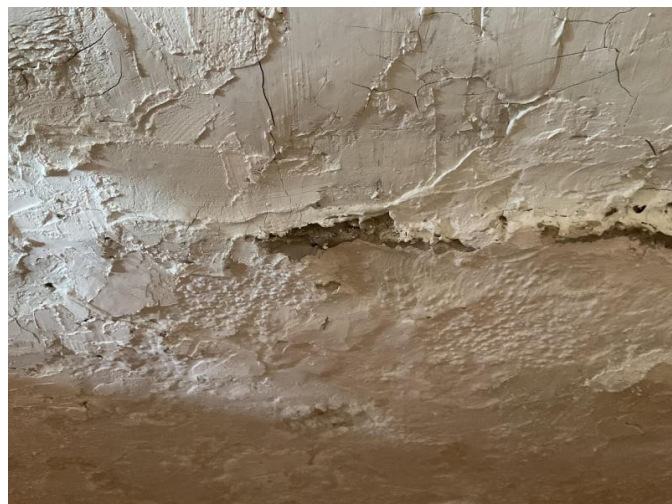
Conclusie

Geen asbest

Beschrijving	Pleisterwerk wanden cement
Omgeving	Binnen
Primaire drager	Binnenwand
Bindmiddel van materiaal	Cement
Gebondenheid op basis van bindmiddel	Hecht
Hoeveelheid (gewicht - aantal)	<ul style="list-style-type: none">• 200,00 kg - 1 stuk
Totaal gewicht	200,00 kg
Identificatiemethode	Een monstername door de asbestdeskundige met laboanalyse door een asbestlabo.
Destructieve handeling voor identificatie	Nee
Opmerking	<p>De hoeveelheid is een zo nauwkeurig mogelijke opmeting. Hieraan kunnen evenwel geen rechten worden ontleend. Waar mogelijk, wordt staalname uitgevoerd conform het inspectieprotocol</p> <p>2x in de kelder - cv ruimte</p>

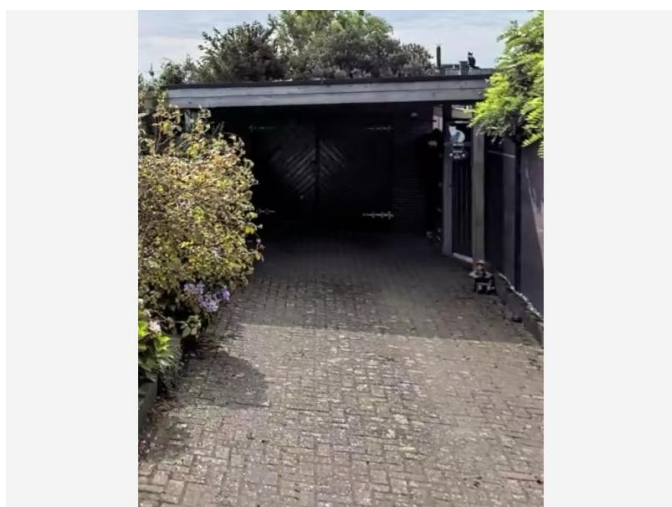
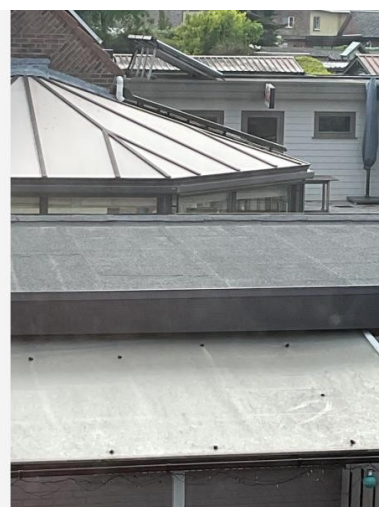
Beschrijving	Notitie	Terug te vinden op plannen
Fiche 16: Dakbedekking plat dak in roofing (niet verdacht - na 2001)	De dakbedekking (roofing) is niet asbestverdacht. Het is niet uitgesloten dat de nieuwe roofing werd gelegd op bestaande, mogelijk asbestverdachte roofing. Bij werken, laat dit controleren. Bewijsdocumenten: factuur en offerte	Plan 1.16: Plan van het dak
Fiche 17: Dakbedekking (niet verdacht) (kunstofplaten)	De dakbedekking is niet asbestverdacht, kunstofplaten	Plan 2.1: Plan van de carport - garage
Fiche 18: Kit aan de ramen en deuren	De kit aan de ramen en de deuren is niet asbestverdacht.	Plan 1.7: Plan van het gelijkvloers
Fiche 19: Dakbedekking bestaande uit pannen (niet verdacht)	De dakbedekking is niet-asbestverdacht.	Plan 1.15: Plan van het dak
Fiche 20: Dakbedekking uit glazen platen	De serre bestaat volledig uit glas	Plan 3.1: plan van de serre

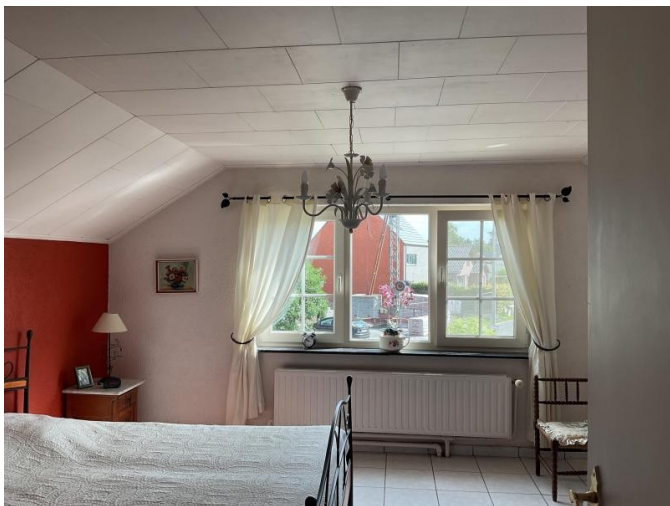
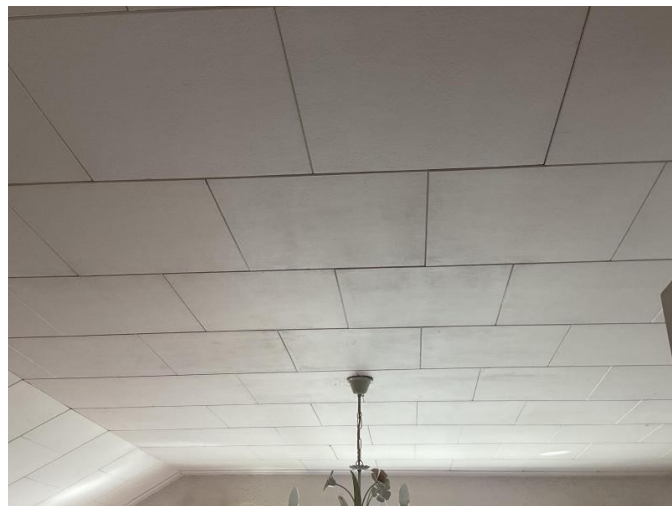
Beschrijving	Notitie	Terug te vinden op plannen
Fiche 21: Pleisterwerk aan het plafond (niet waarneembaar)	Er is geen pleisterwerk waarneembaar op volgende locaties: in een natte ruimte, badkamer en de keuken de leefruimte de traphal in een individuele ruimte	Plan 1.6: Plan van het gelijkvloers Plan 1.12: Plan van de eerste verdieping
Fiche 22: Onderdak (niet waarneembaar) dakbedekking bestaat uit roofing	Het onderdak is niet waarneembaar. Bij werken, controleer een mogelijk verdacht onderdak op de aanwezigheid van asbest. Men kan de roofing niet optillen (zoals een dakpan)	Plan 1.17: Plan van het dak Plan 2.2: Plan van de carport - garage
Fiche 23: CV-ketel (niet-waarneembare materialen)	De CV-ketel bevat mogelijk asbestverdachte dichtingen en/of isolerend materiaal die niet waarneembaar zijn. De pakking die zichtbaar is, is niet asbestverdacht	Plan 1.2: Plan van de kelder

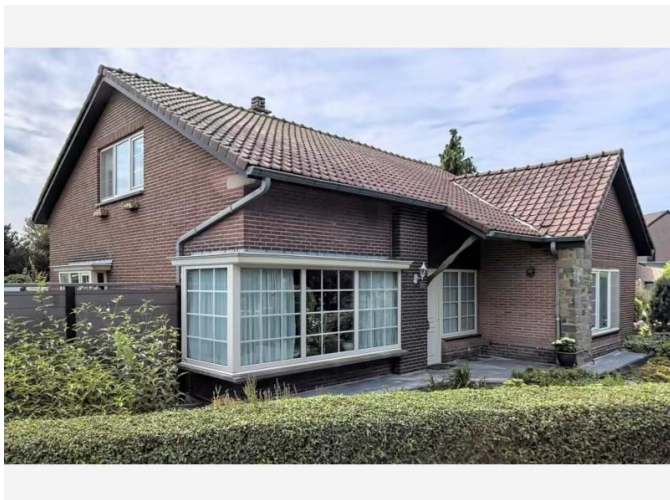
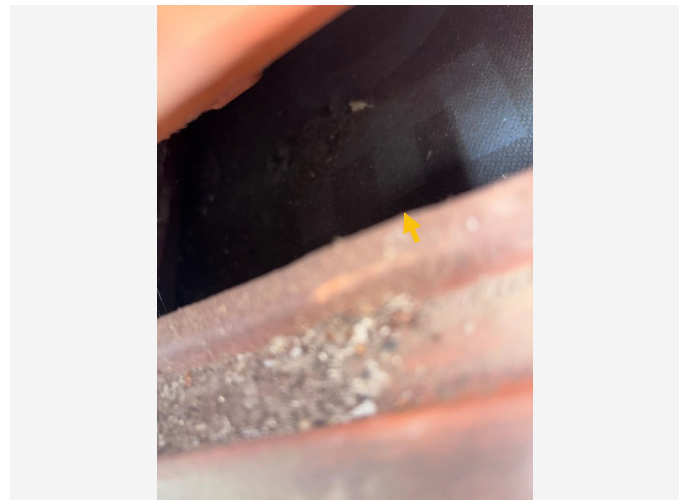
Beschrijving	Notitie	Terug te vinden op plannen
Fiche 24: Liftinfrastructuur (niet aanwezig)	Er is geen liftinfrastructuur aanwezig op de inspectielocatie.	-
Fiche 25: Geen asbestverdacht onderdak aangetroffen	Na het optillen van een pan werd geen asbestverdacht onderdak aangetroffen. Dit betekent niet dat er geen onderdak aanwezig kan zijn op plaatsen die niet gecontroleerd werden. Bij werken, laat een eventueel aangetroffen onderdak controleren op aanwezigheid van asbest.	Plan 1.16: Plan van het dak
