# Asbestinventarisatetest

Kruisbekstraat 36, 3920 Lommel

Attestnummer : 20260907-000134.000

Uitgegeven op : 07.09.2026

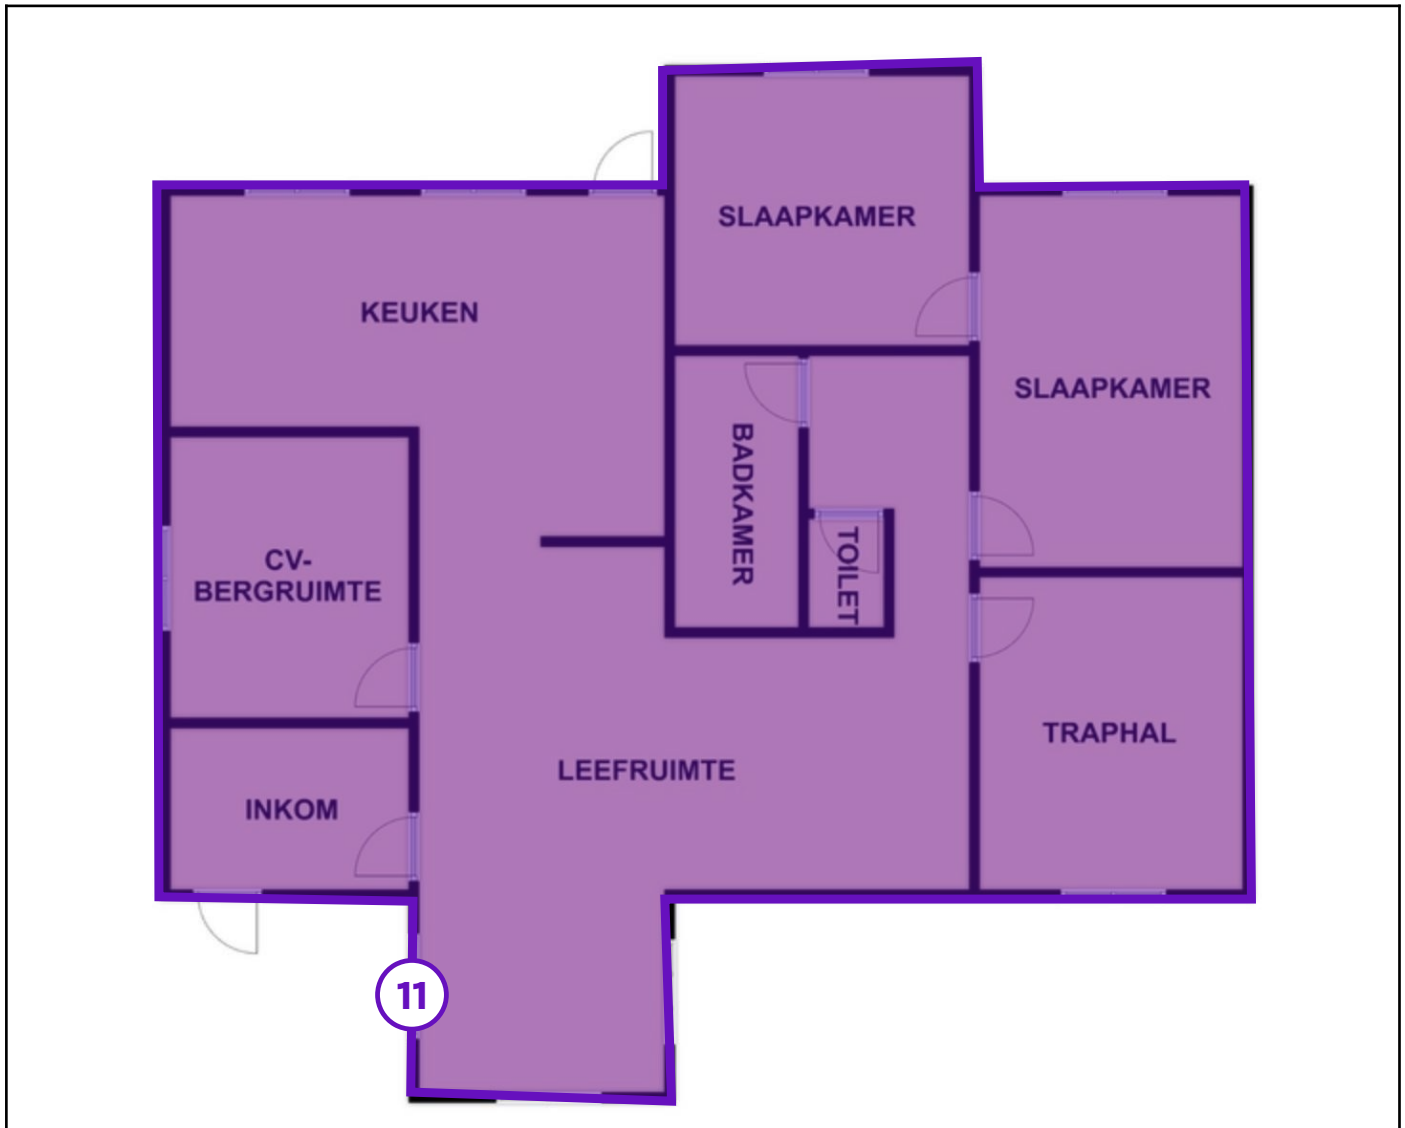
## Plan 1.2: Plan van het gelijkvloer

| Beschrijving | Type | Actie |
|---|---|---|
| 11. Pleisterwerk aan het plafond (niet waarneembaar) | Overige ruimte of materiaal | - |

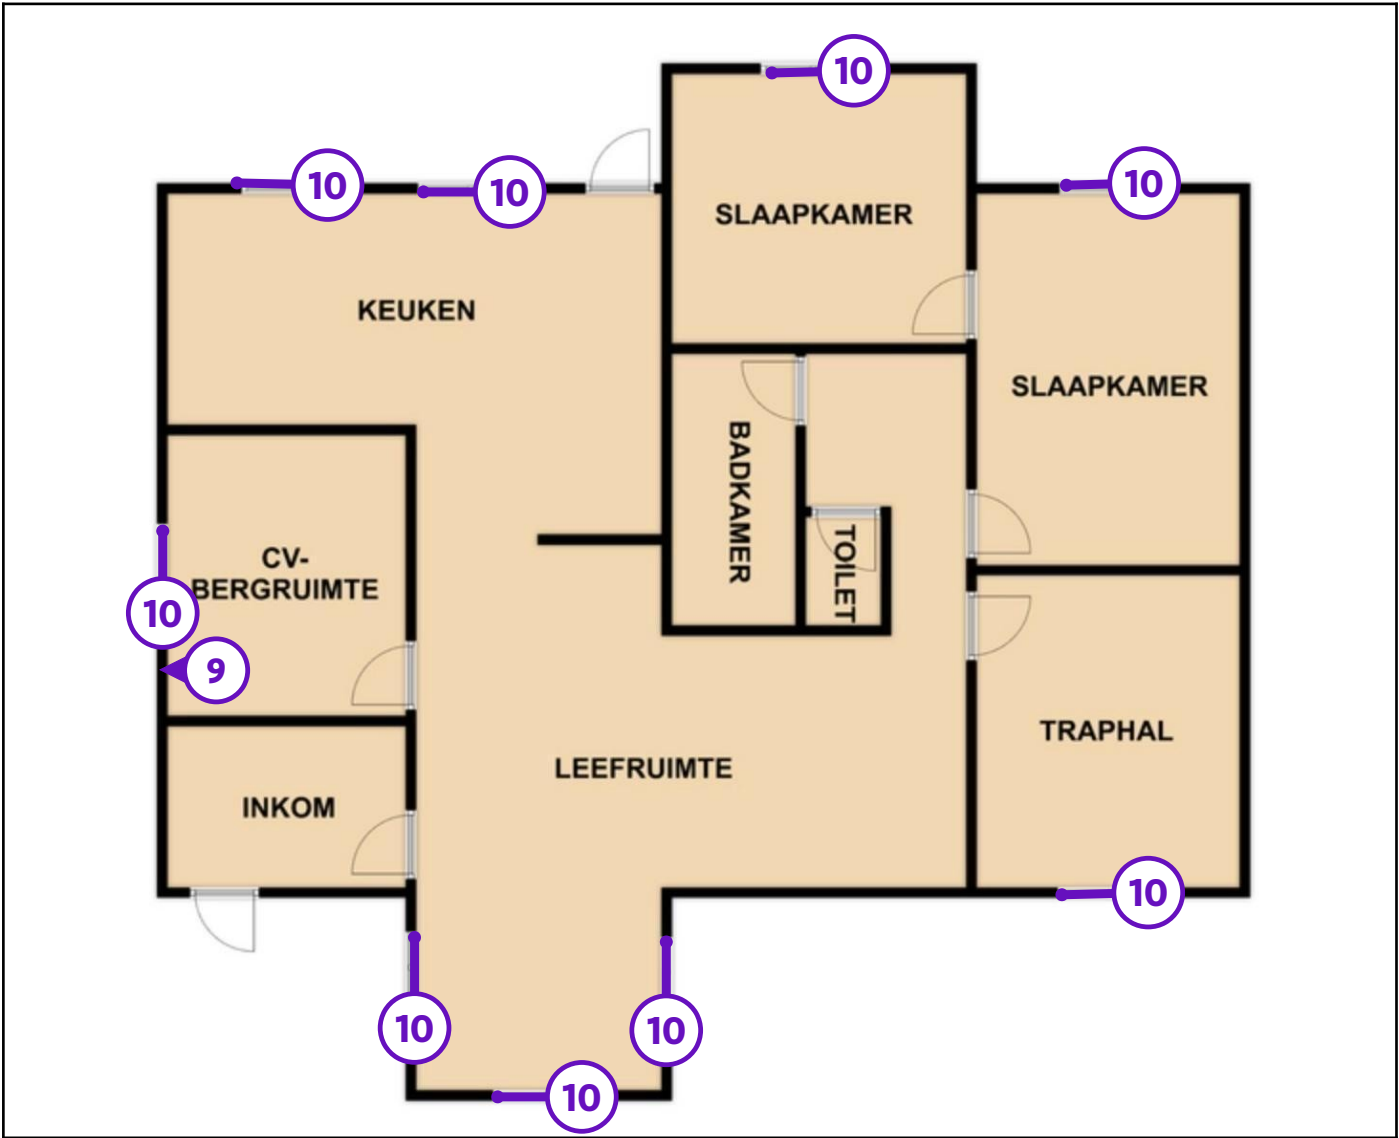
### Plan 1.3: Plan van het gelijkvloer

| Beschrijving | Type | Actie |
|---|---|---|
| 10. Kit aan de ramen | Overige ruimte of materiaal | - |

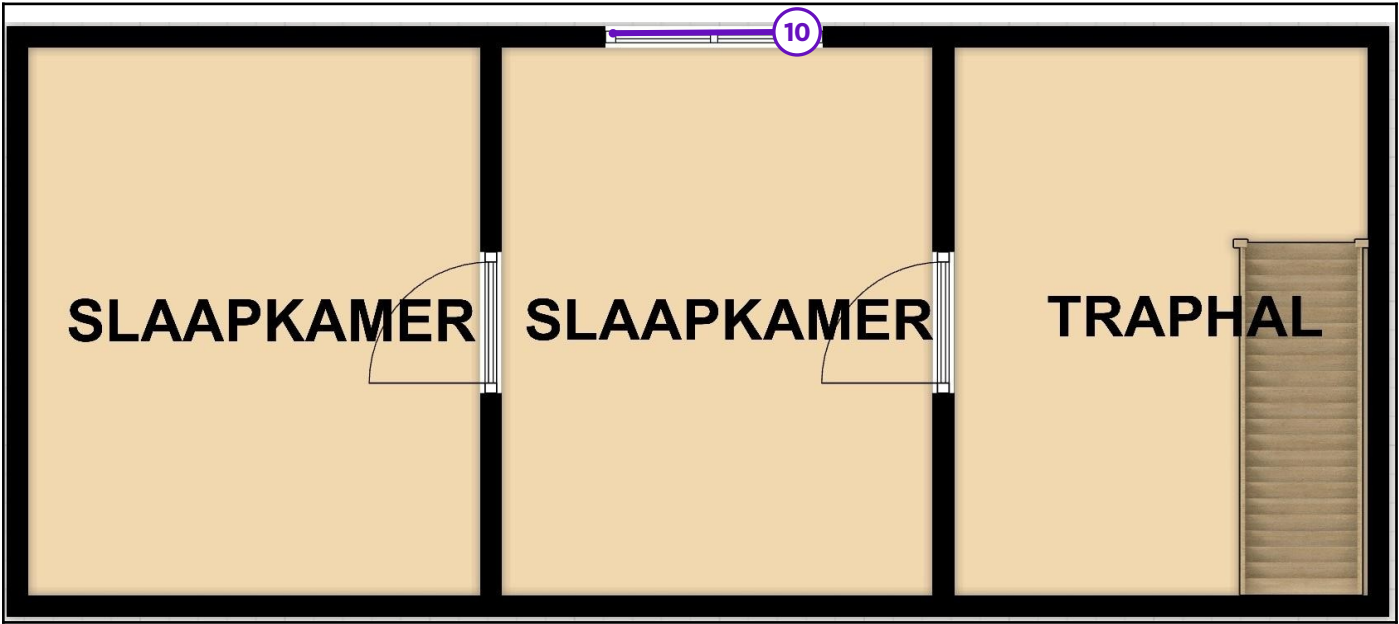
# Plan 1.7: Plan van de eerste verdieping

| Beschrijving | Type | Actie |
|---|---|---|
| 10. Kit aan de ramen | Overige ruimte of materiaal | - |

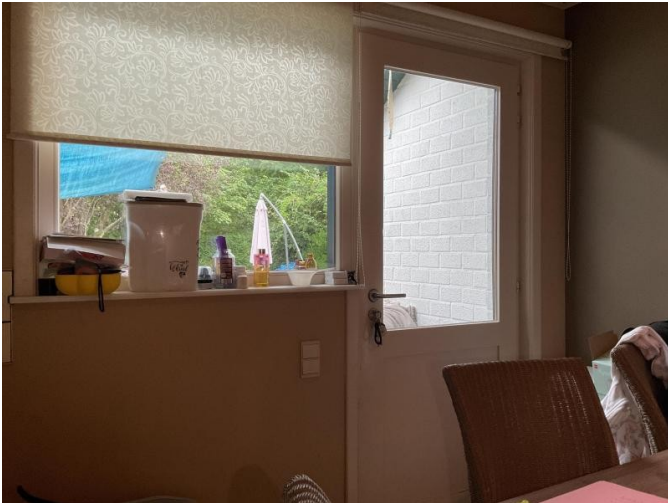
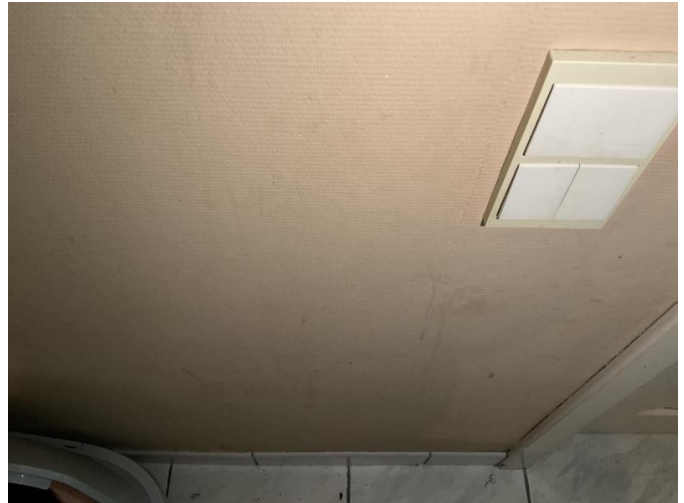
## Fiche 5: Pleisterwerk muren kalk

Geen asbest

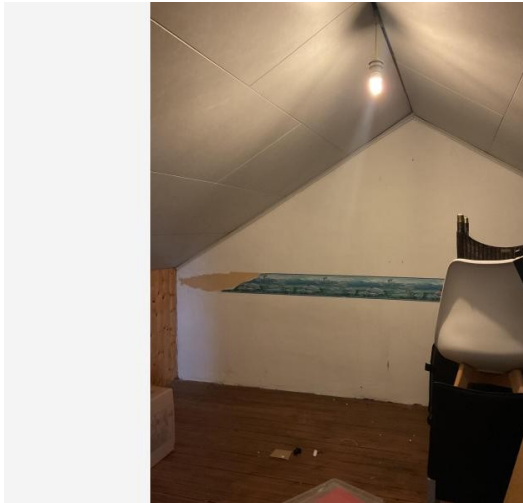
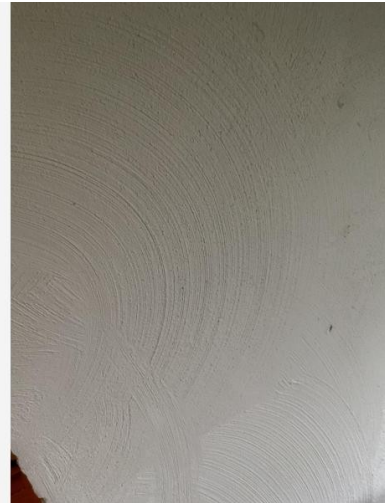
## Fiche 6: Sierpleisterwerk muren eerste verdieping

Geen asbest

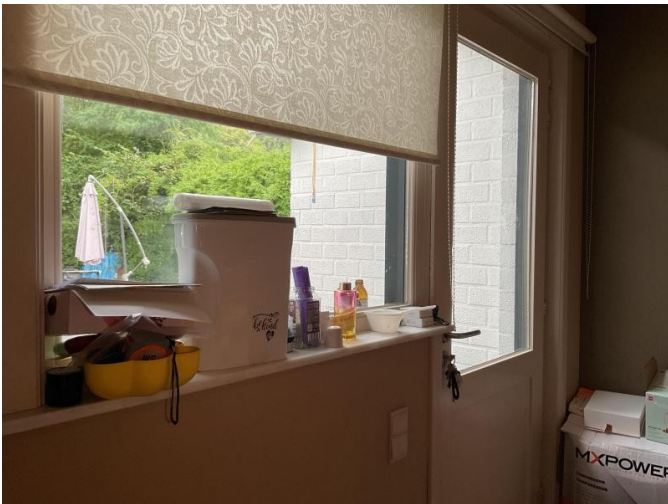
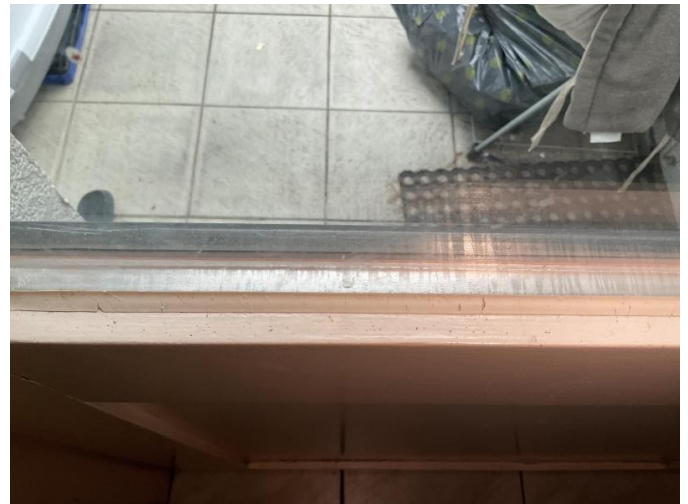
## Fiche 10: Kit aan de ramen

| Beschrijving | Notitie | Terug te vinden op plannen |
|---|---|---|
| Fiche 10: Kit aan de ramen | De kit aan de ramen is niet asbestverdacht. | Plan 1.3: Plan van het gelijkvloer<br>Plan 1.7: Plan van de eerste verdieping |

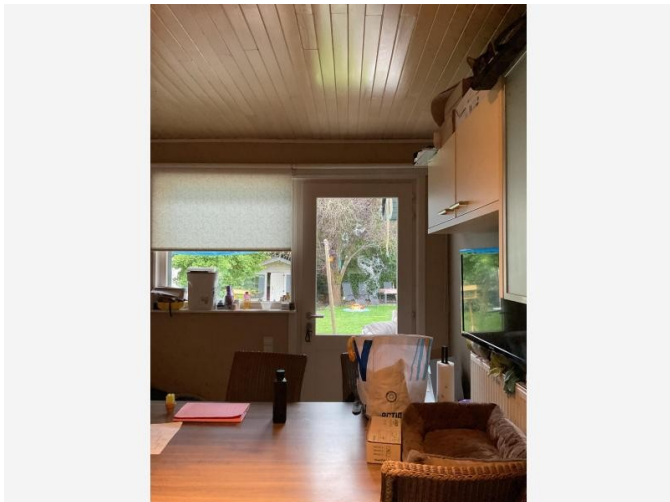
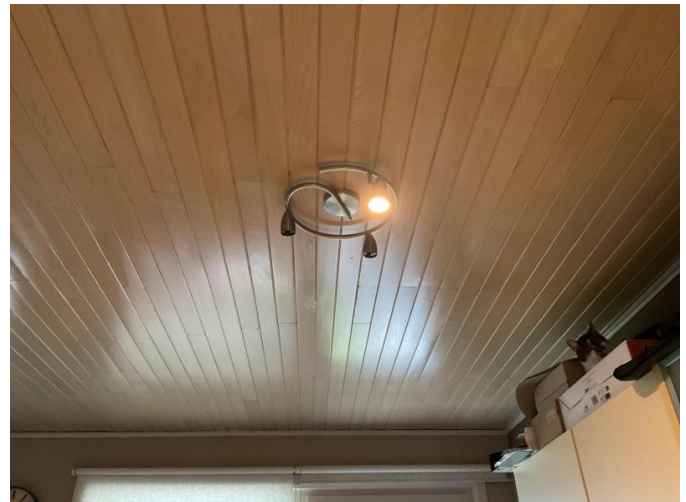
### Fiche 11: Pleisterwerk aan het plafond (niet waarneembaar)

| Beschrijving | Notitie | Terug te vinden op plannen |
|---|---|---|
| Fiche 11: Pleisterwerk aan het plafond (niet waarneembaar) | Er is geen pleisterwerk waarneembaar | Plan 1.2: Plan van het gelijkvloer |

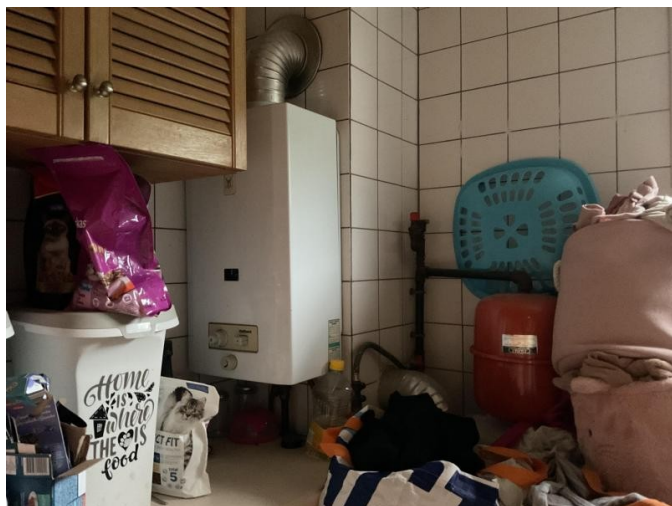
### Fiche 13: Leidingisolatie (niet aanwezig)

| Beschrijving | Notitie | Terug te vinden op plannen |
|---|---|---|
| Fiche 13: Leidingisolatie (niet aanwezig) | Er is geen asbestverdachte leidingisolatie aanwezig. | - |
