Asbestinventarisatetest

Brieversweg 25, 8310 Brugge

Attestnummer : 20260509-000011.000

Asbestveilig (maar niet asbestvrij)

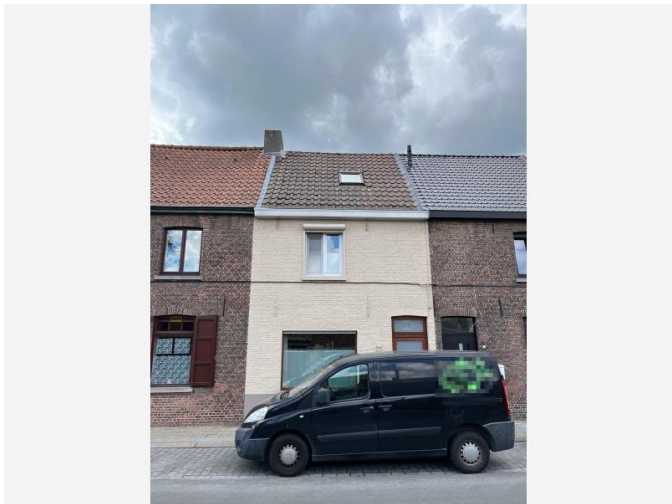
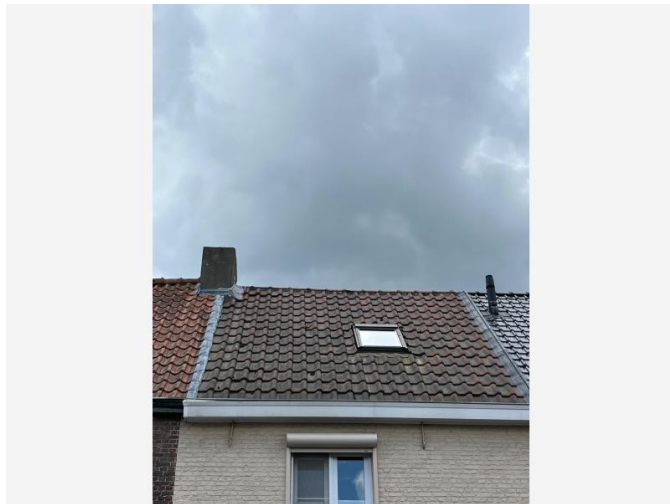
Beschrijving	Notitie	Terug te vinden op plannen
Fiche 17: Dakbedekking - niet verdacht		Plan 1.11: Hoofdgebouw plan
Fiche 18: Dakbedekking - EPDM	EPDM staat voor ethyleen-propyleen-dieen-monomeer. Deze combinatie zorgt ervoor de EPDM een heel flexibel, waterdicht en elastisch dak rubber is dat geen asbest bevat. Mogelijk zijn er onderliggende asbestverdachte lagen die niet waarneembaar waren op moment van de inspectie. Bij renovatie- of sloopwerken dient er eerst te worden gekeken of er onderliggende asbestverdacht lagen aanwezig zijn. Tevens dient er een staalname te gebeuren per verdacht laag.	-
Fiche 19: Afdichtingsmateriaal (mastiek,kit,...) aan schrijnwerk - Niet verdacht	Het aanwezig afkittingsmateriaal (silicone) is niet asbest-verdacht.	-
Fiche 20: Leidingisolatie - niet verdacht	De aanwezige leidingisolatie is niet asbest verdacht. Deze bestaat uit	-
Fiche 21: Niet-asbestverdachte stookketel	De volgende materialen aan onderdelen van een centrale verwarming werden vastgesteld als niet-asbestverdacht, nl stookketel De stookketel heeft als bouwjaar 2013	-
