Asbestinventarisatetest

Gasmeterstraat 1B, 9990 Maldegem

Attestnummer : 20240122-000401.001

Uitgegeven op : 07.02.2024

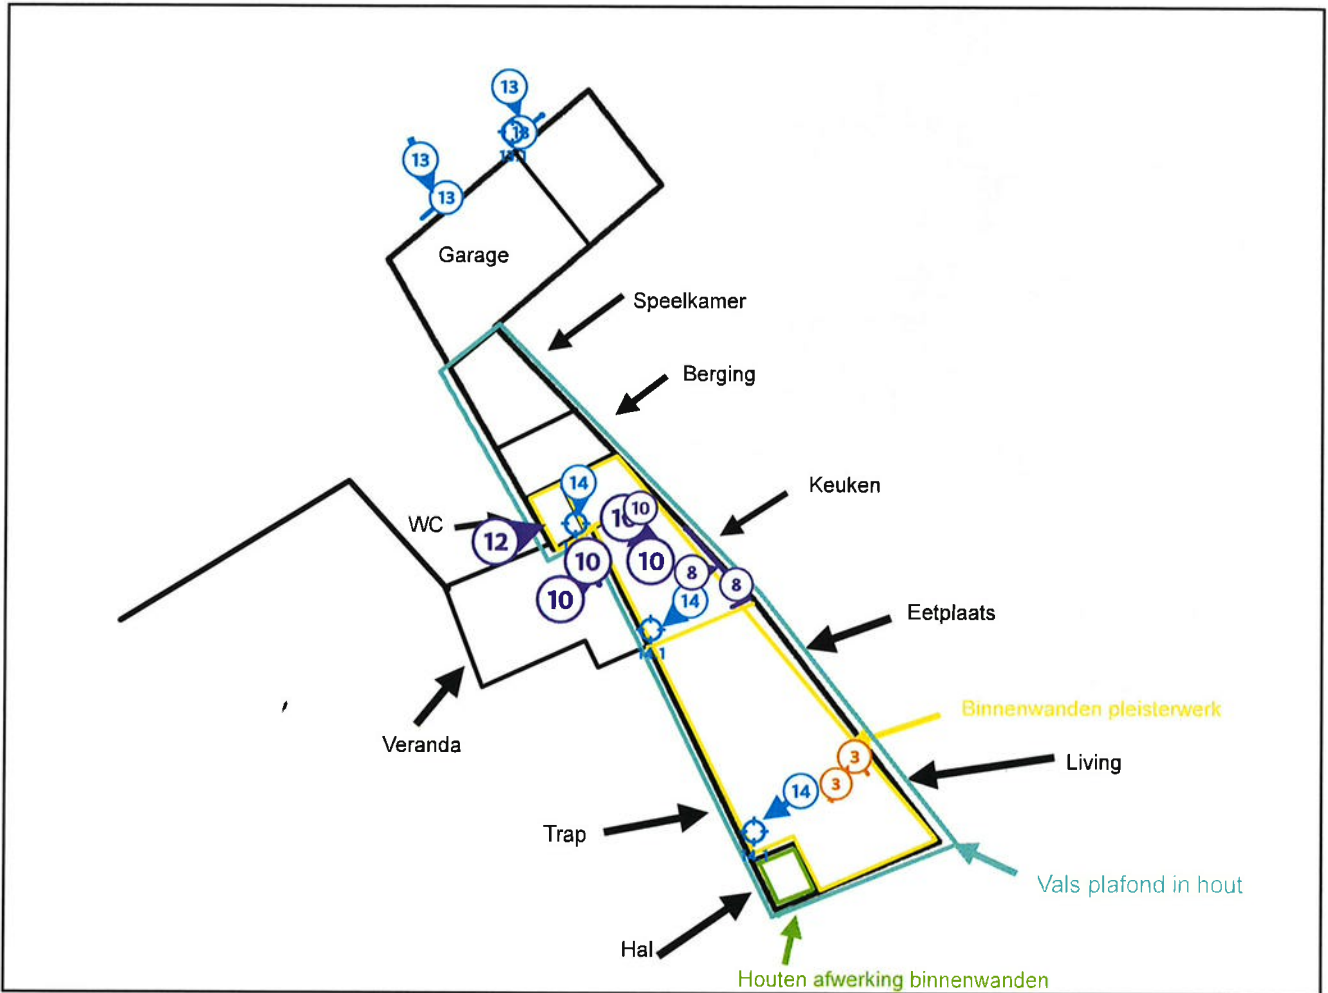
Plan 1.1: Woning gelijkvloers

Beschrijving	Type	Actie
3. Koort gashaard	Asbestmateriaal	Verwijderen
8. Faiences keuken	Advies	-
10. Dorpels in natuursteen	Advies	-
12. Faiences gastentoilet	Advies	-
13. Mastiek oud raam garage	Geen asbest	-
13.1 Code: 2401171/2	Puntmonster	-
14. Pleisterwerk binnenwanden	Geen asbest	-

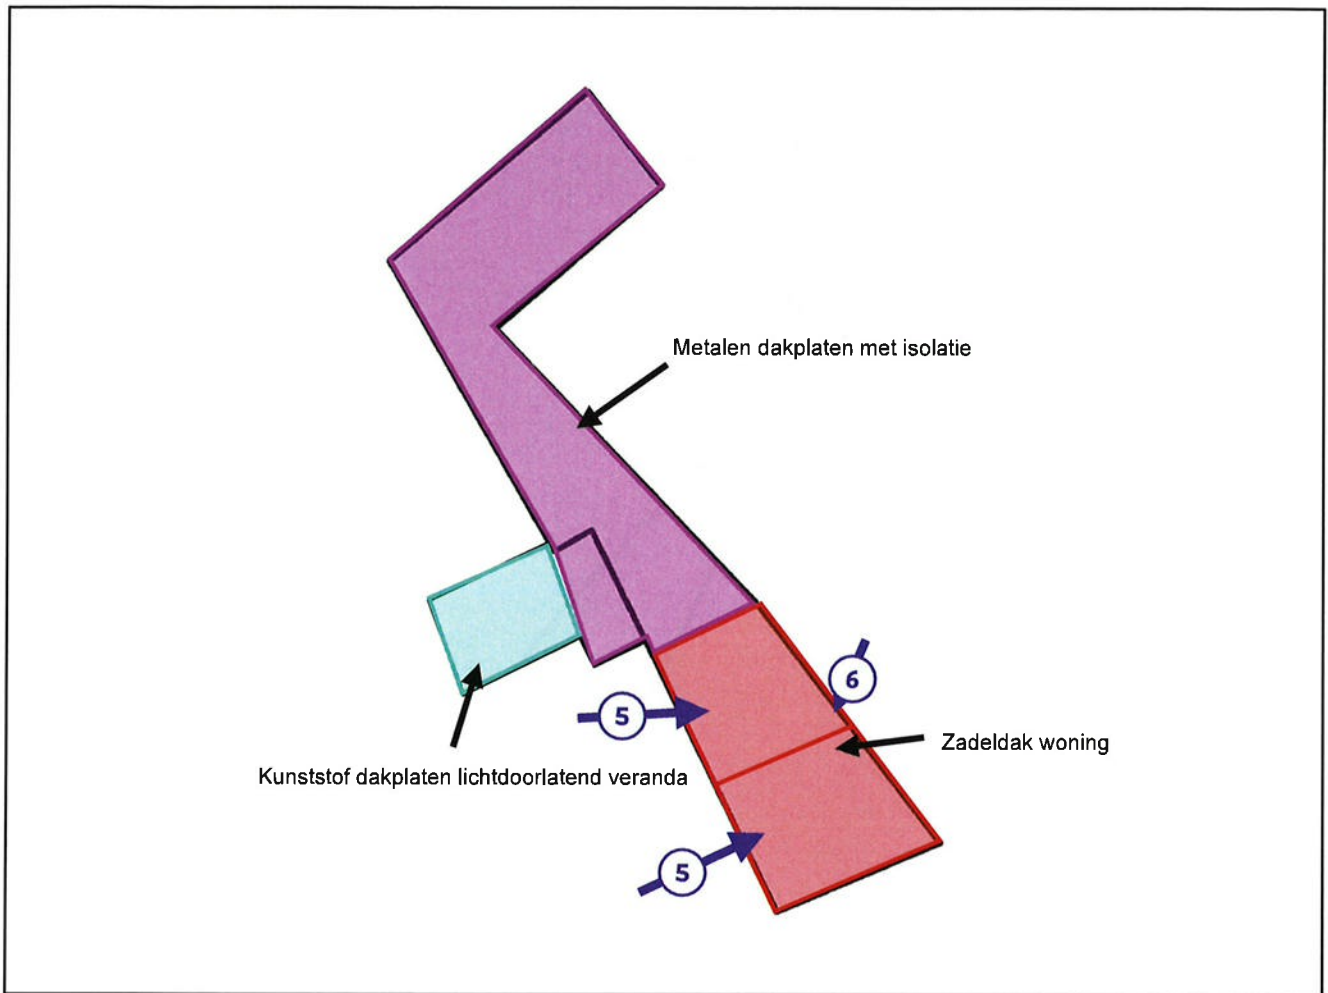
Plan 1.3: Woning dakplan

Beschrijving	Type	Actie
5. Onderdak woning	Beperking	-
6. Schoorsteen woning	Beperking	-

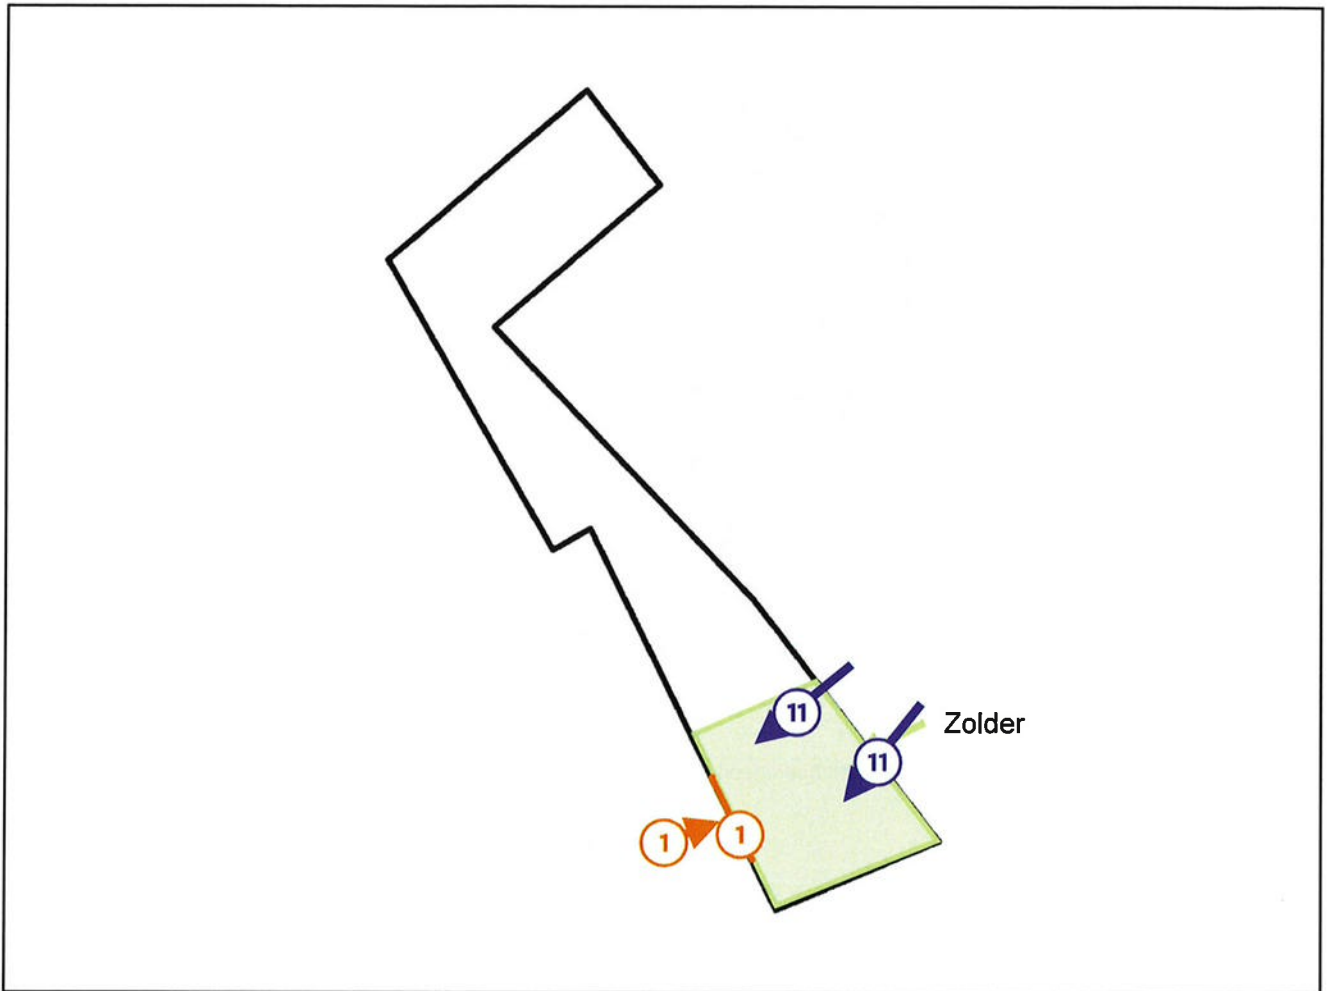
Plan 1.4: Woning plan

Beschrijving	Type	Actie
1. Zijgevel buitenkant zolderverdiep	Asbestmateriaal	Verwijderen
11. Vloer zolder	Advies	-

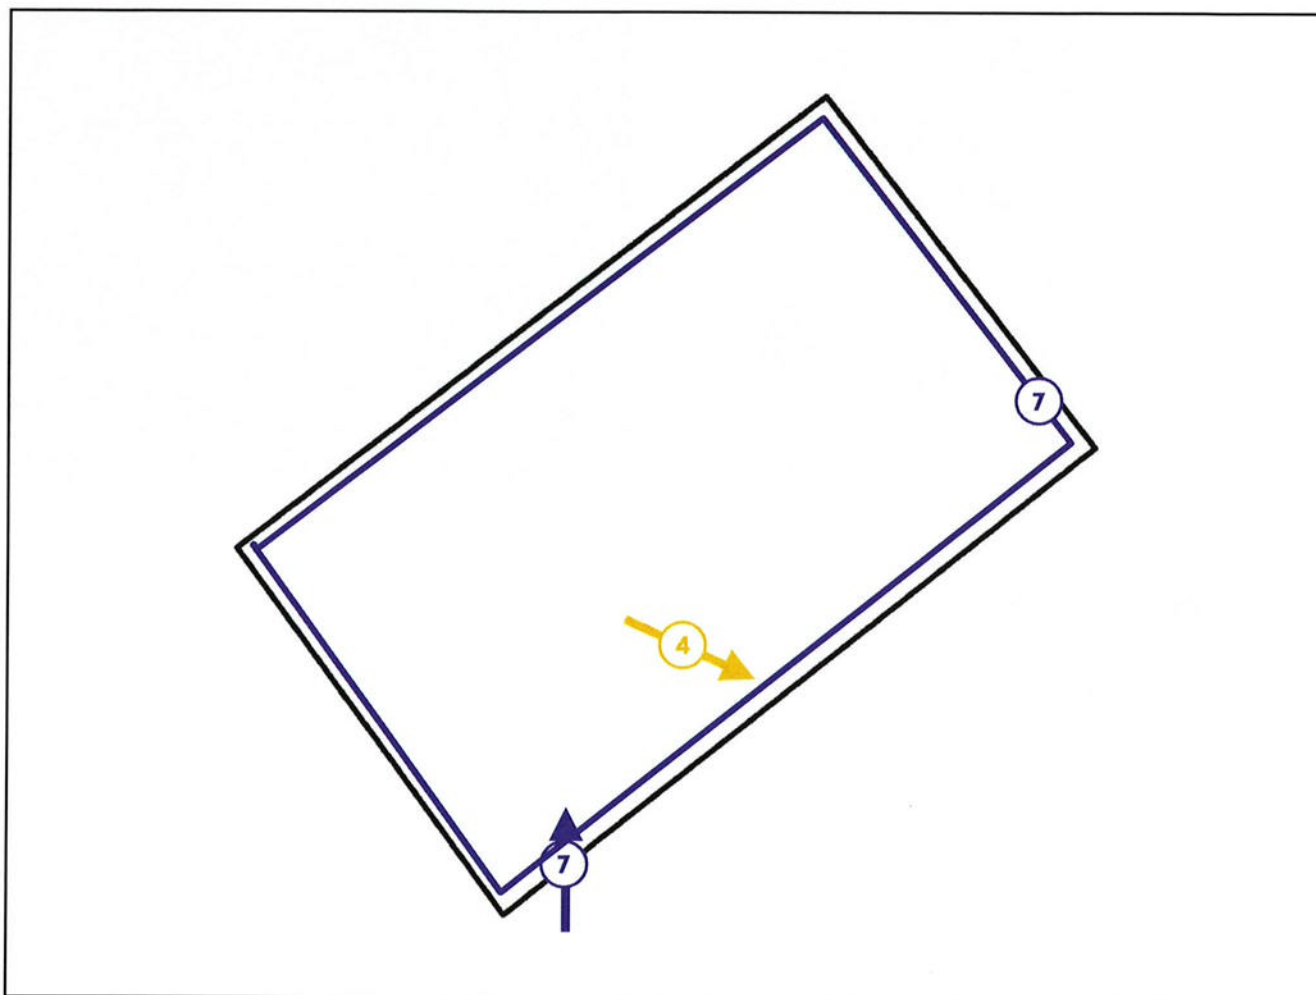
Plan 2.1: Schuur plan

Beschrijving	Type	Actie
4. Bakeliet in schuur	Asbestmateriaal	Zorgvuldig beheren
7. Materiaal in opslag in schuur	Beperking	-

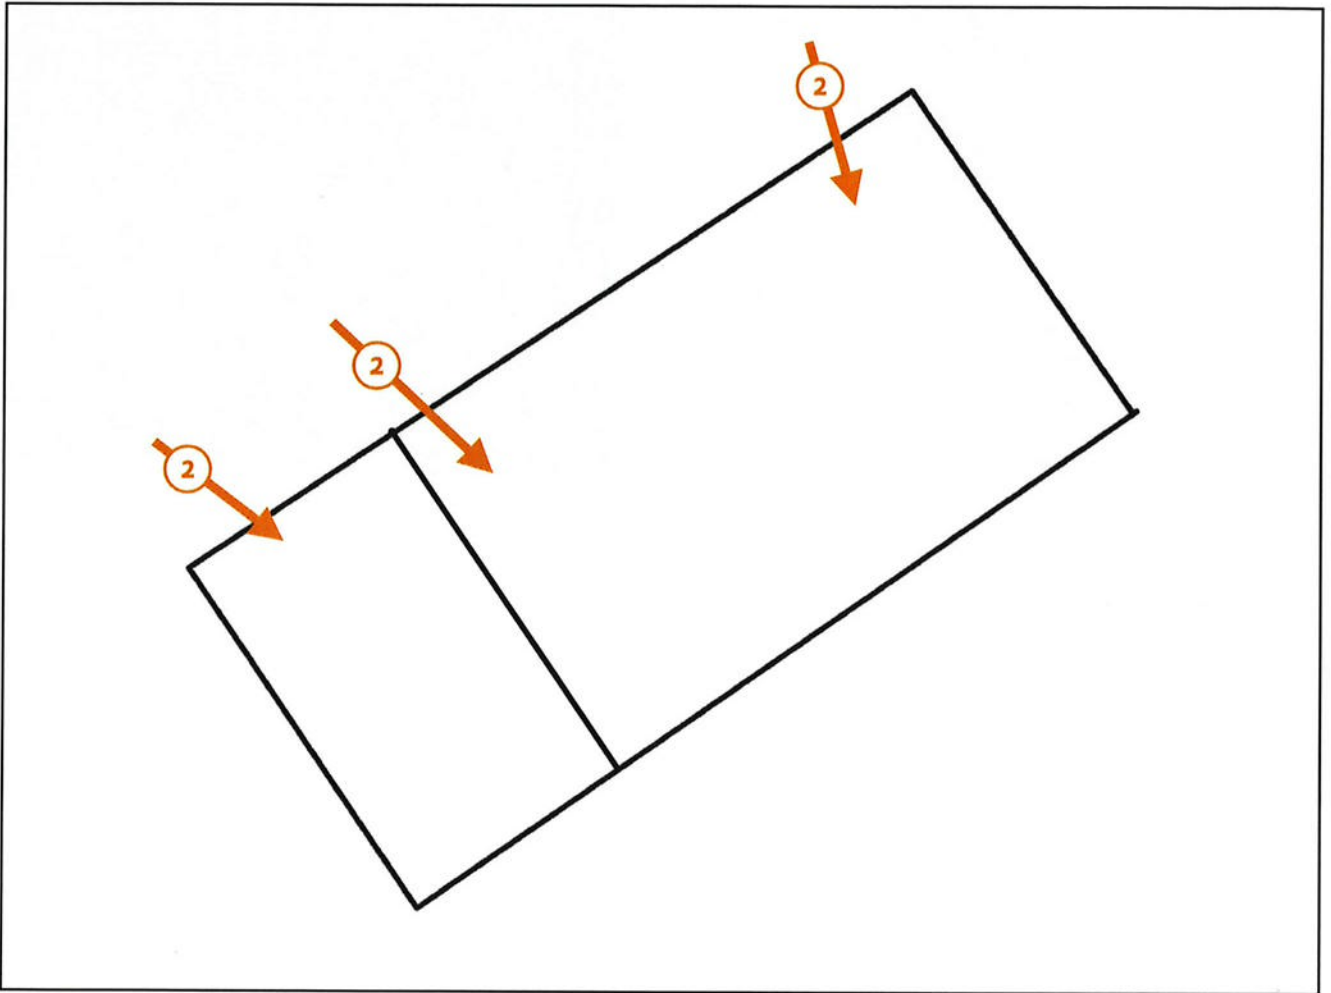
Plan 5.1: Tuinhuis plan

Beschrijving	Type	Actie
2. Golfplaten tuinhuis	Asbestmateriaal	Verwijderen
