Asbestinventarisatetest

Evendijk-West 62, 8380 Brugge

Attestnummer : 20260521-000024.000

Uitgegeven op : 21.05.2026

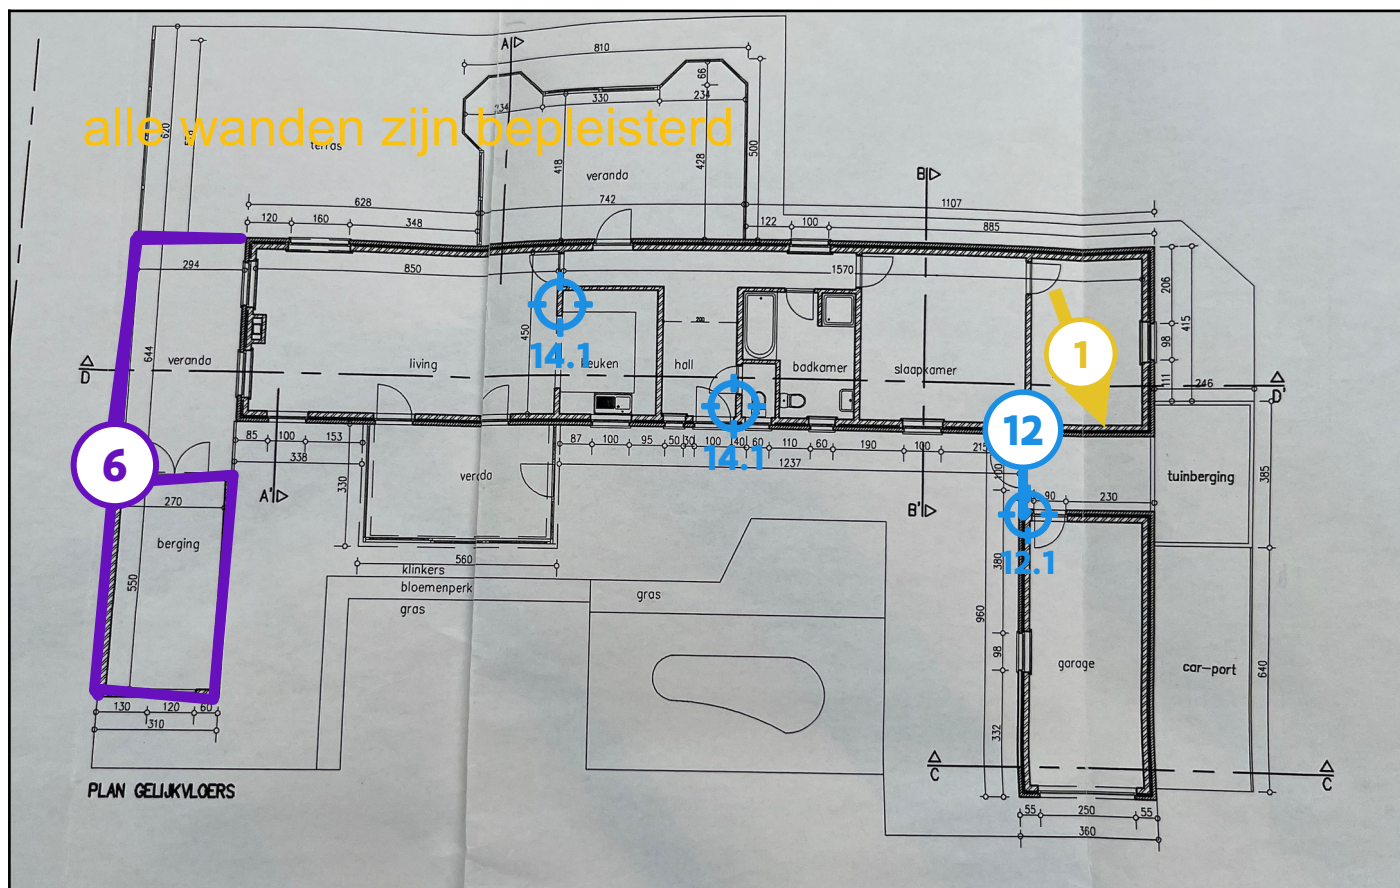
Plan 1.6: Gelijkvloers

Beschrijving	Type	Actie
1. Bakeliet meter kast wasplaats	Asbestmateriaal	Zorgvuldig beheren
6. Valse wand(en)/voorzetwand(en) - Gipskarton	Advies	-
12. Deksteen berging	Geen asbest	-
12.1 Code: M06	Puntmonster	-
14. Pleisterwerk wanden	Geen asbest	-
14.1 Code: M01	Mengmonster	-

- Zorg voor een veilig beheer. Vermijd het beschadigen van het asbestmateriaal. Controleer de toestand jaarlijks op wijzigingen.

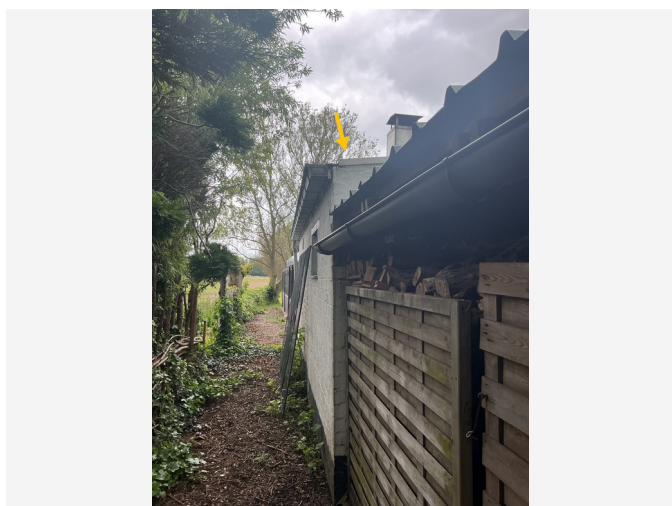
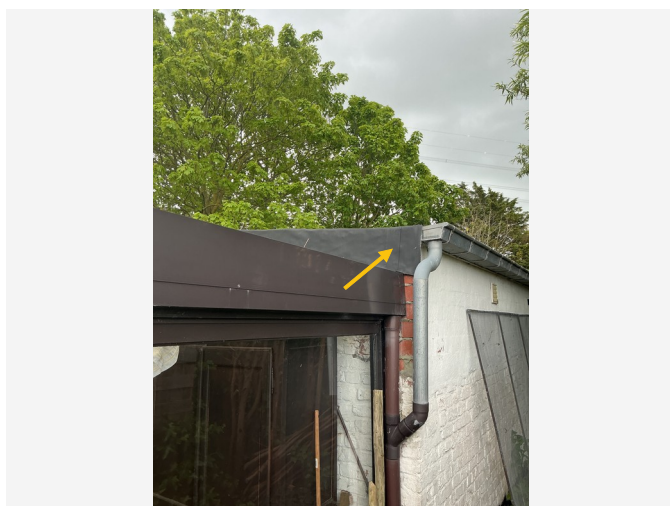
Beschrijving	Notitie	Terug te vinden op plannen
Fiche 17: Dakbedekking - EPDM	EPDM staat voor ethyleen-propyleen-dieenmonomeer. Deze combinatie zorgt ervoor de EPDM een heel flexibel, waterdicht en elastisch dak rubber is dat geen asbest bevat. Mogelijk zijn er onderliggende asbestverdachte lagen die niet waarneembaar waren op moment van de inspectie. Bij renovatie- of sloopwerken dient er eerst te worden gekeken of er onderliggende asbestverdacht lagen aanwezig zijn. Tevens dient er een staalname te gebeuren per verdacht laag.	Plan 1.5: Gelijkvloers
Fiche 18: Dakbedekking - niet verdacht	Deze bestaat uit dakpannen.	Plan 1.1: 1 ste verdieping
Fiche 19: Dakbedekking - niet verdacht	Deze bestaat uit metaal.	Plan 1.5: Gelijkvloers
Fiche 20: Leidingisolatie - niet verdacht	De aanwezige leidingisolatie is niet asbest verdacht. Deze bestaat uit	Plan 1.2: 1 ste verdieping
