Asbestinventarisatietest

Serg. De Bruynestraat 22, 8370 Blankenberge
Gemeenschappelijke delen

Attestnummer : 20260223-000098.000

Uitgegeven op : 23.02.2026

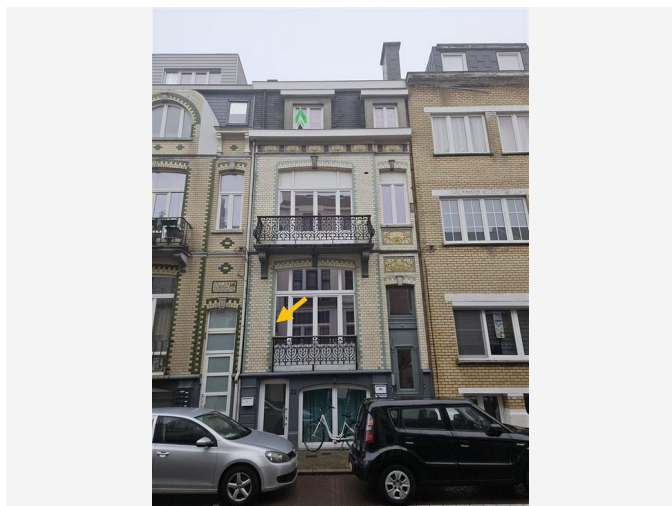
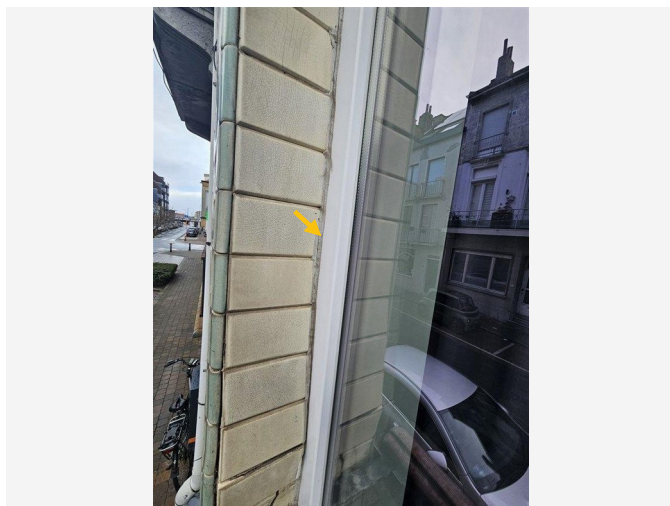
Beschrijving	Notitie	Terug te vinden op plannen
Fiche 8: Afkitting en mastiek (raam)kozijnen	Betreft alle mastiek en raamafkittingen aan alle kozijnen op alle verdiepingen. Tijdens de inspectie is visueel vastgesteld dat de aanwezige mastiek aan (raam)kozijnen van een niet asbestverdacht type is. Niet-asbestverdacht.	Plan 1.5: Verdieping 2
Fiche 9: Dakbedekking	Tijdens de inspectie is visueel vastgesteld dat de aanwezige dakbedekking bestaat uit een niet asbestverdacht materiaal (EPDM). Het volledige dak werd gerenoveerd in 2019 (factuur aanwezig).	Plan 1.9: Dakplan
