Asbestinventarisatetest

Warande 25, 8430 Middelkerke
Gemeenschappelijke delen

Attestnummer : 20240516-000333.000

Uitgegeven op : 16.05.2024

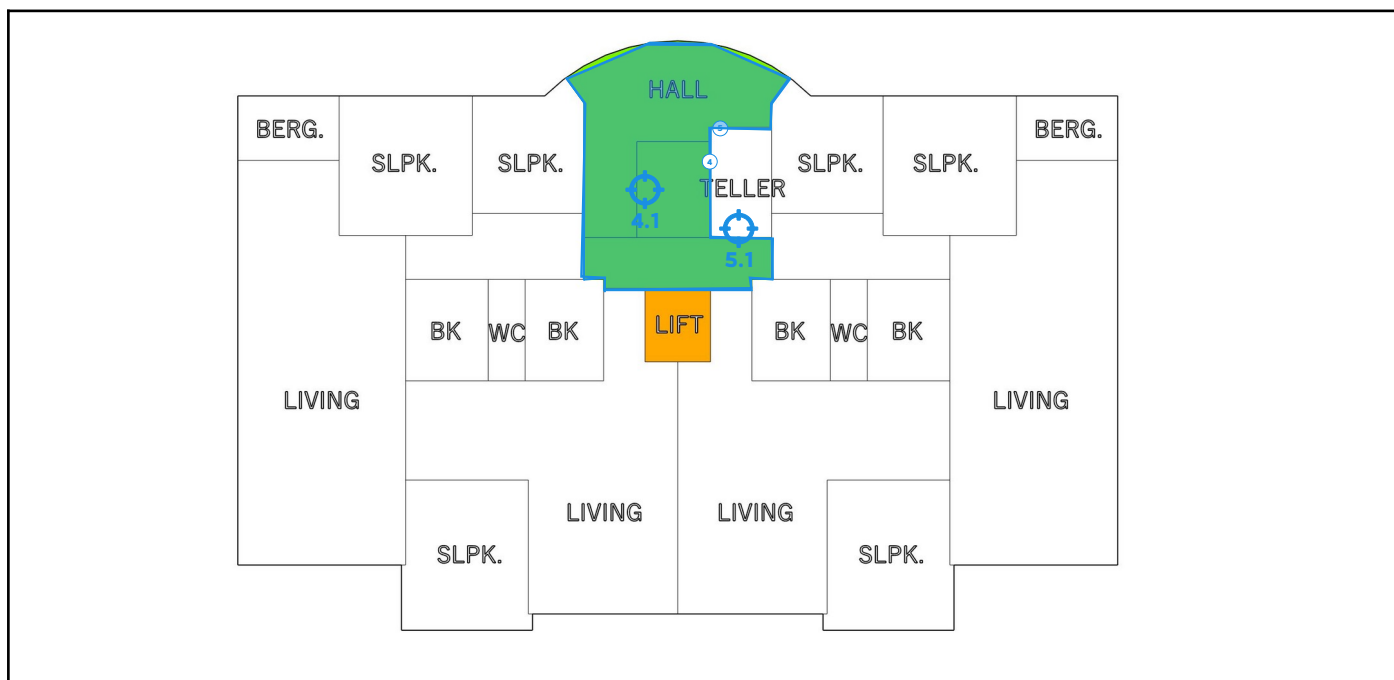
Plan 1.2: Gelijkvloers

Beschrijving	Type	Actie
4. Pleisterwerk plafonds	Geen asbest	-
4.1 Code: 119260	Mengmonster	-
5. Pleisterwerk trappenzaal	Geen asbest	-
5.1 Code: 119259	Mengmonster	-

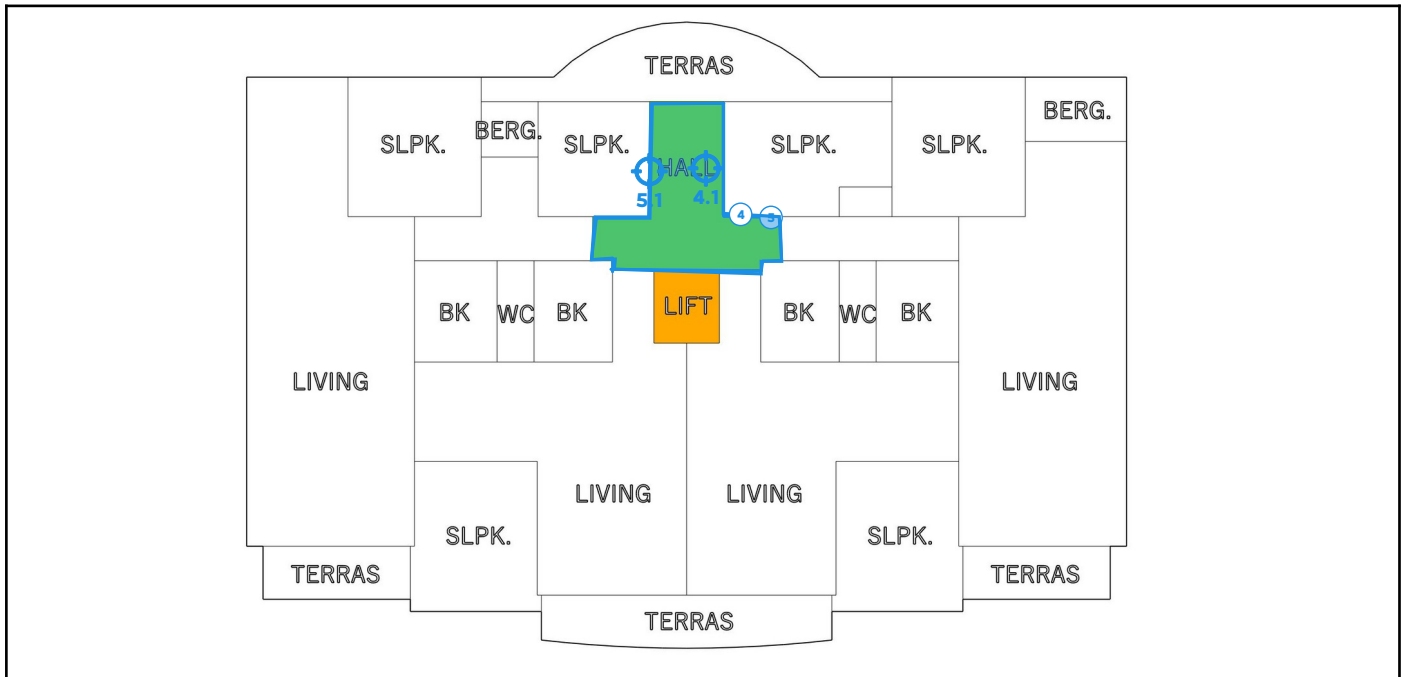
Plan 1.3: Verdieping 1

Beschrijving	Type	Actie
4. Pleisterwerk plafonds	Geen asbest	-
4.1 Code: 119260	Mengmonster	-
5. Pleisterwerk trappenzaal	Geen asbest	-
5.1 Code: 119259	Mengmonster	-
