# Asbestinventarisatattest

Eikenlaan 25, 8460 Oudenburg

Attestnummer : 20260628-000073.000

**Niet-asbestveilig**

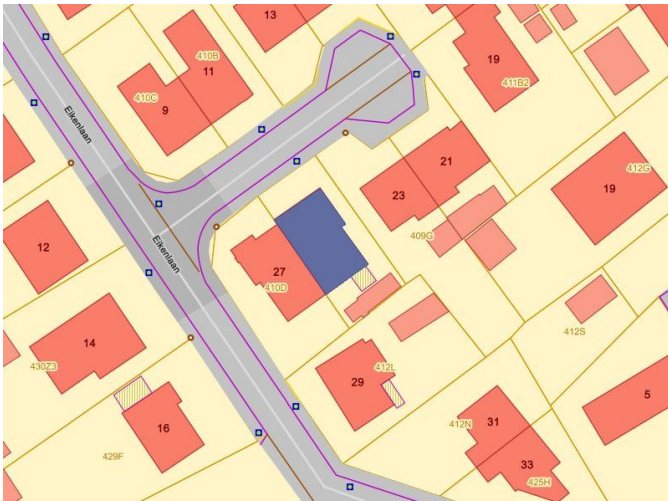
# Zone 1: Hoofdgebouw

Tijdens de inspectie vastgesteld:

- 3 Asbestmaterialen**
- 2 Beperkingen**
- 0 Uitsluitingen
- 0 Roerende goederen
- 0 Puin, steenslag, (water)bodem
- 1 Advies**
- 1 Geen asbest**

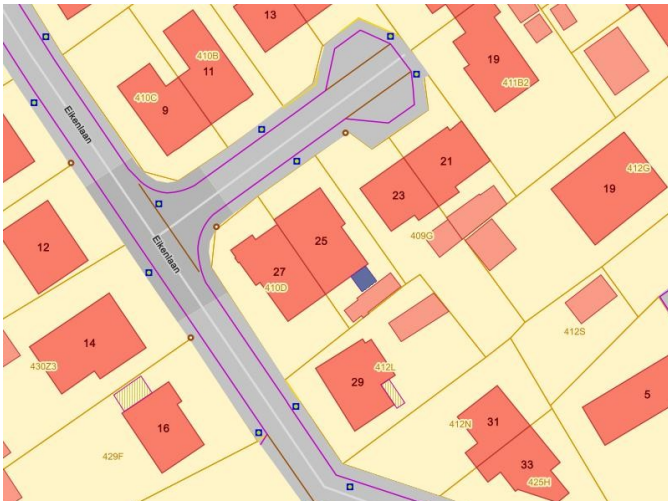
## Zone 2: Afdak

Tijdens de inspectie vastgesteld:

- 0 Asbestmaterialen
- 0 Beperkingen
- 0 Uitsluitingen
- 0 Roerende goederen
- 0 Puin, steenslag, (water)bodem
- 0 Adviezen
- 0 Geen asbest

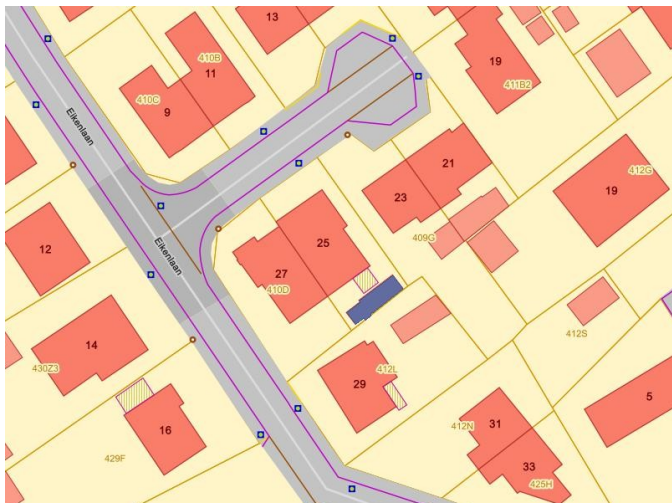
## Zone 3: Bijgebouw

Tijdens de inspectie vastgesteld:

- 0 Asbestmaterialen
- 0 Beperkingen
- 0 Uitsluitingen
- 0 Roerende goederen
- 0 Puin, steenslag, (water)bodem
- 0 Adviezen
- 0 Geen asbest
