# Asbestinventarisatetest

Muscarstraat 38, 8400 Oostende

Attestnummer : 20250826-000246.000

Uitgegeven op : 26.08.2025

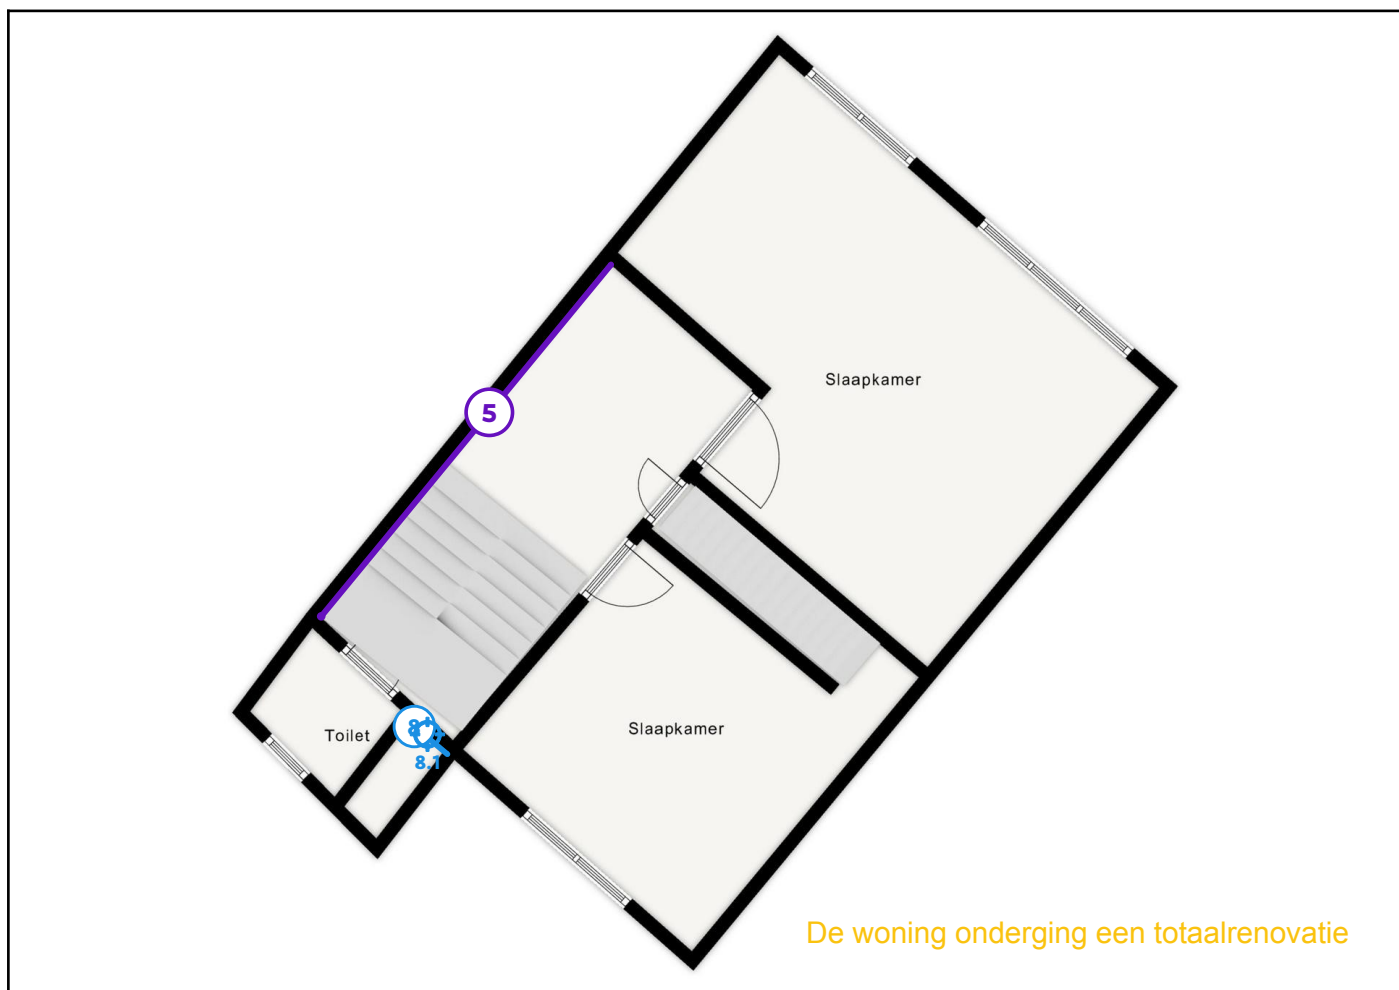
## Plan 1.4: 2de VERDIEPING

Beschrijving	Type	Actie
5. Lambrisering hout	Advies	-
6. Renovatie woning	Advies	-
8. Oud pleisterwerk	Geen asbest	-
8.1 Code: MM01	Mengmonster	-

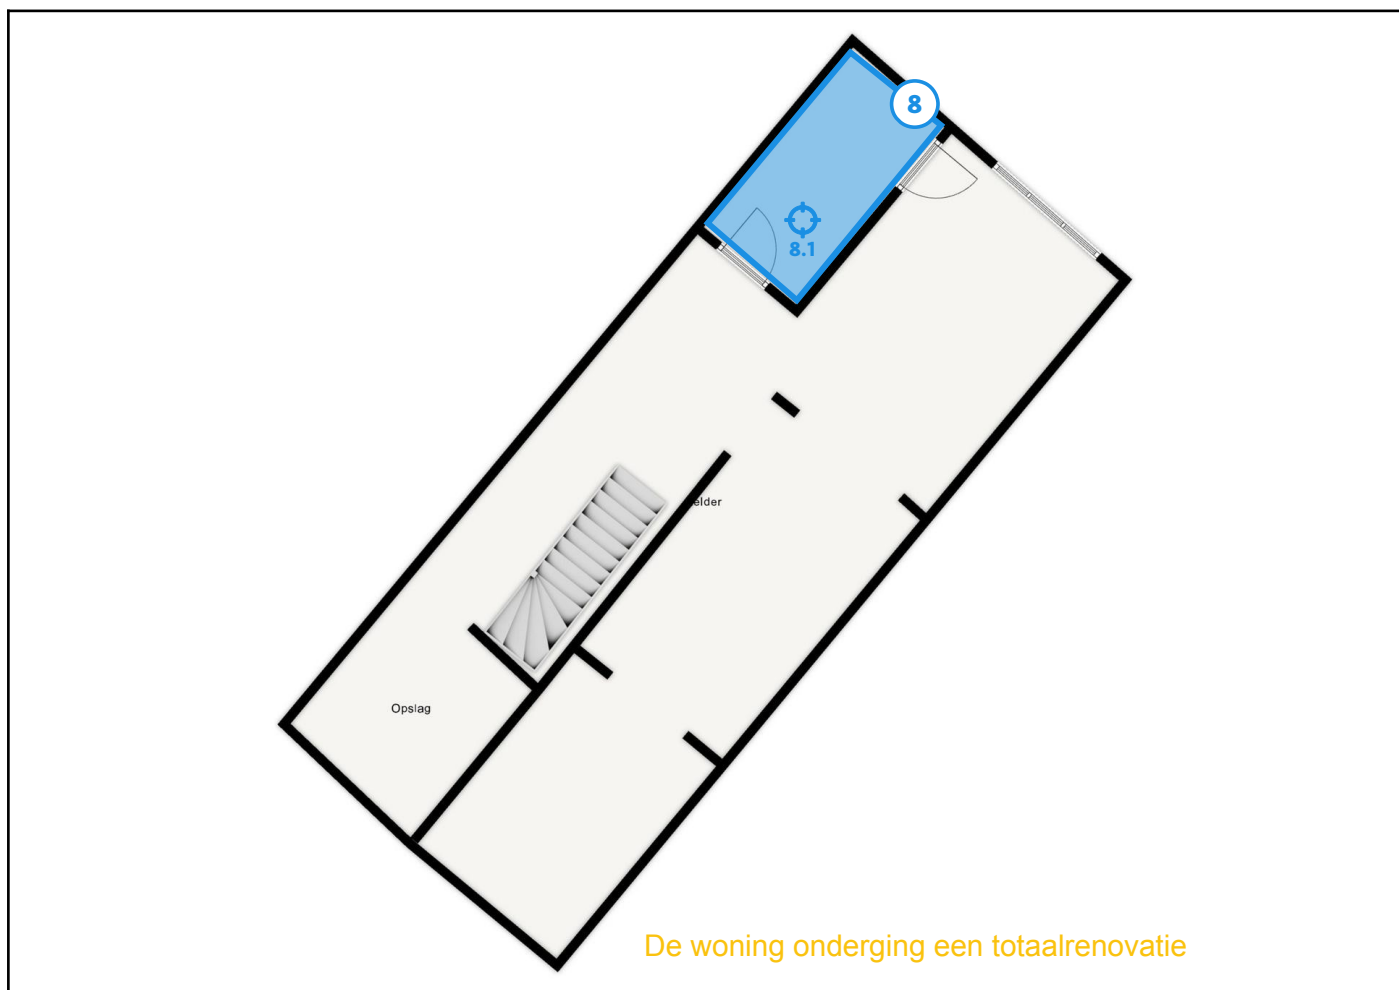
## Plan 1.8: KELDER

Beschrijving	Type	Actie
6. Renovatie woning	Advies	-
8. Oud pleisterwerk	Geen asbest	-
8.1 Code: MM01	Mengmonster	-

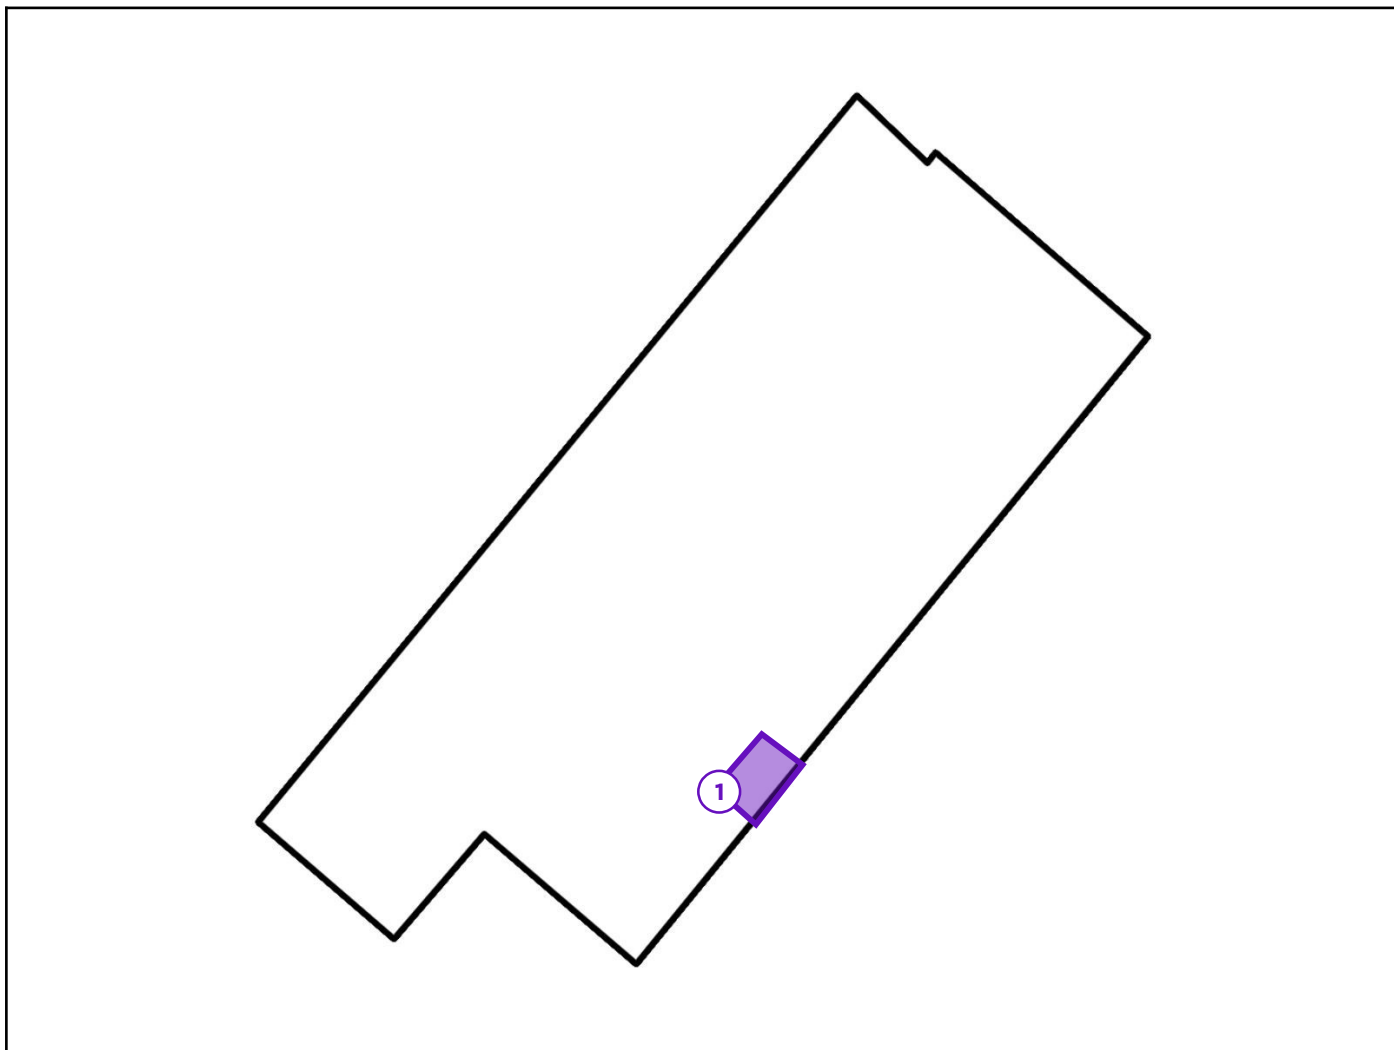
## Plan 1.9: Hoofdgebouw plan

Beschrijving	Type	Actie
1. Schouwen	Beperking	-

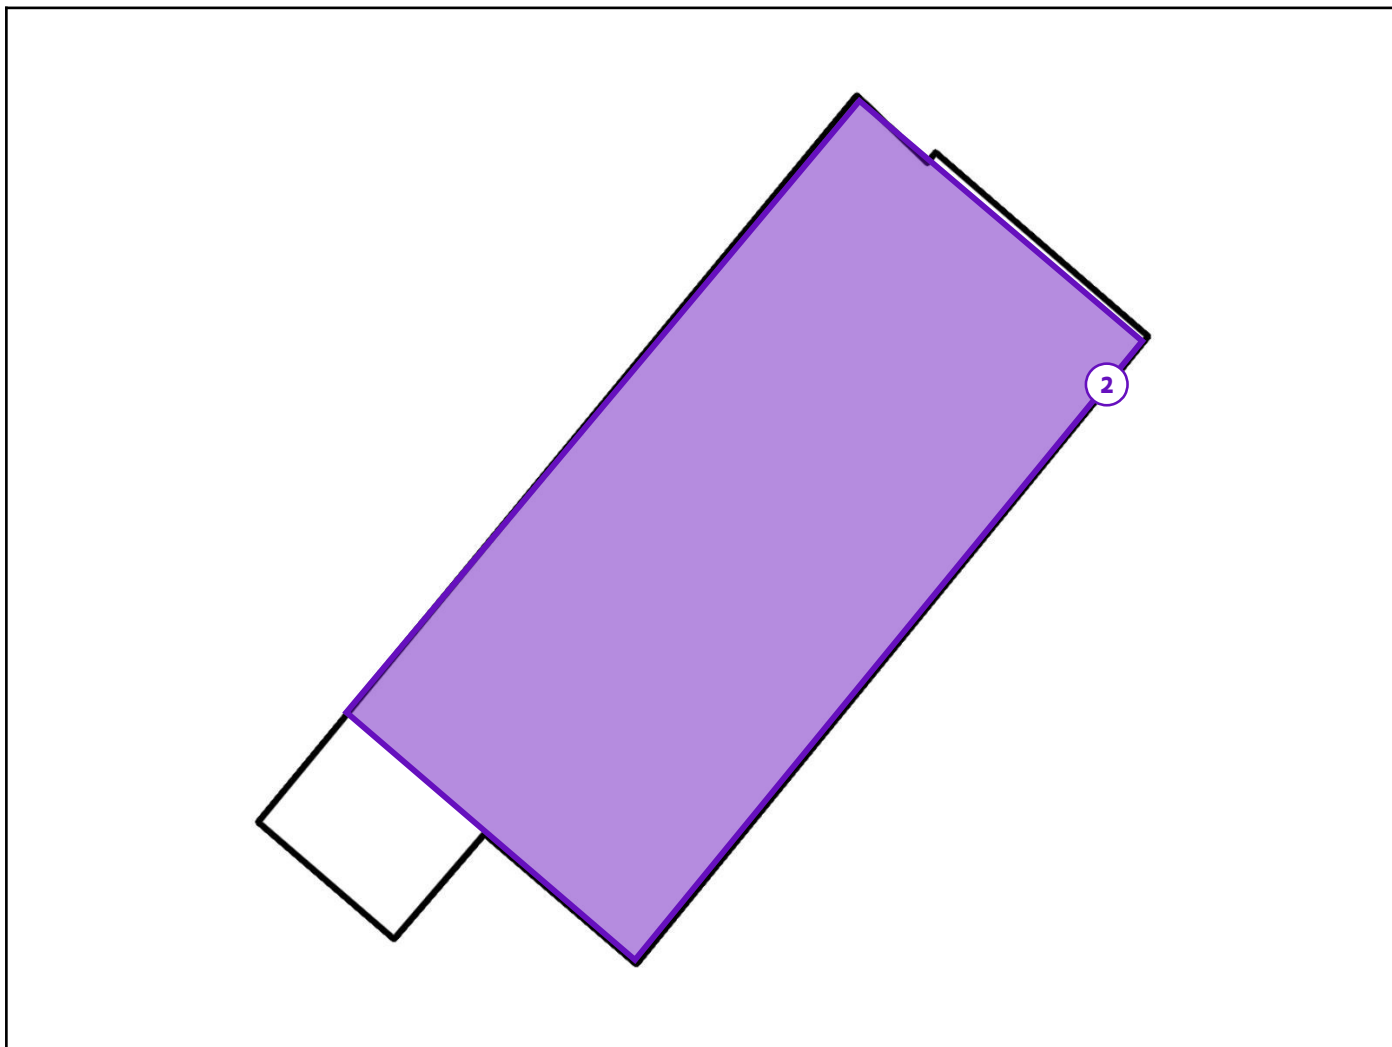
## Plan 1.10: Hoofdgebouw plan

Beschrijving	Type	Actie
2. Dak	Beperking	-
