Asbestinventarisatetest

Troonstraat 32/0402, 8400 Oostende

Attestnummer : **20260617-000146.000**

Uitgegeven op : **17.06.2026**

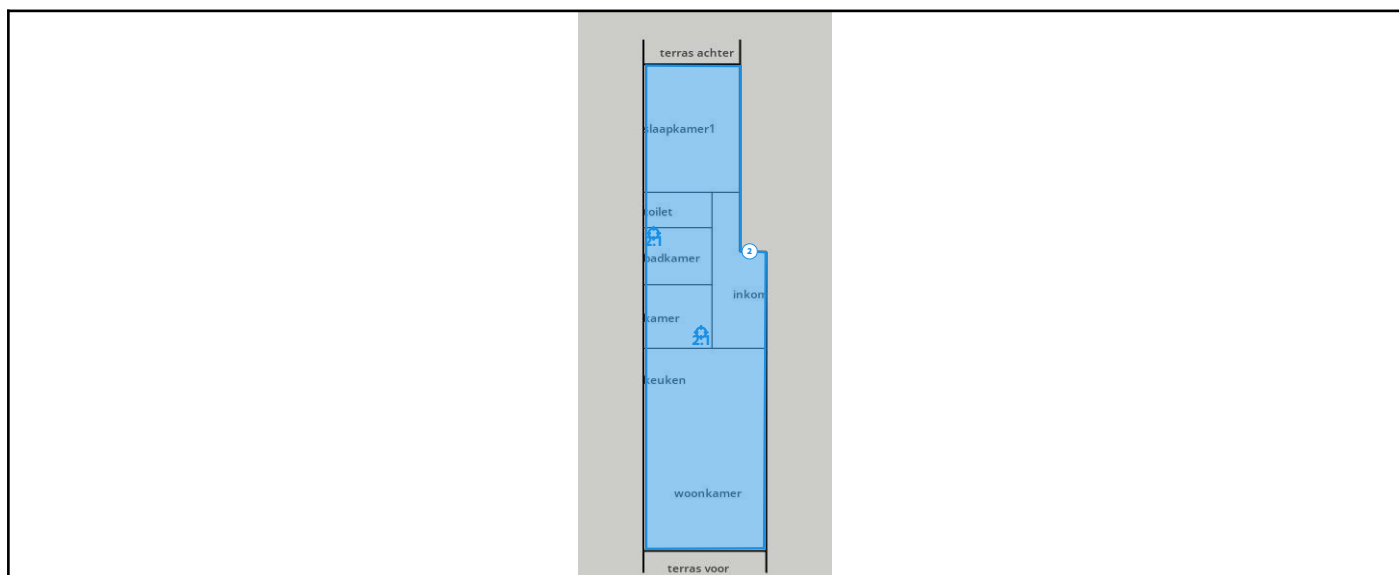
Plan 1.3: plan appartement b0402 kopie

Beschrijving	Type	Actie
2. pleisterwerk plafond	Geen asbest	-
2.1 Code: plafondpleister	Mengmonster	-

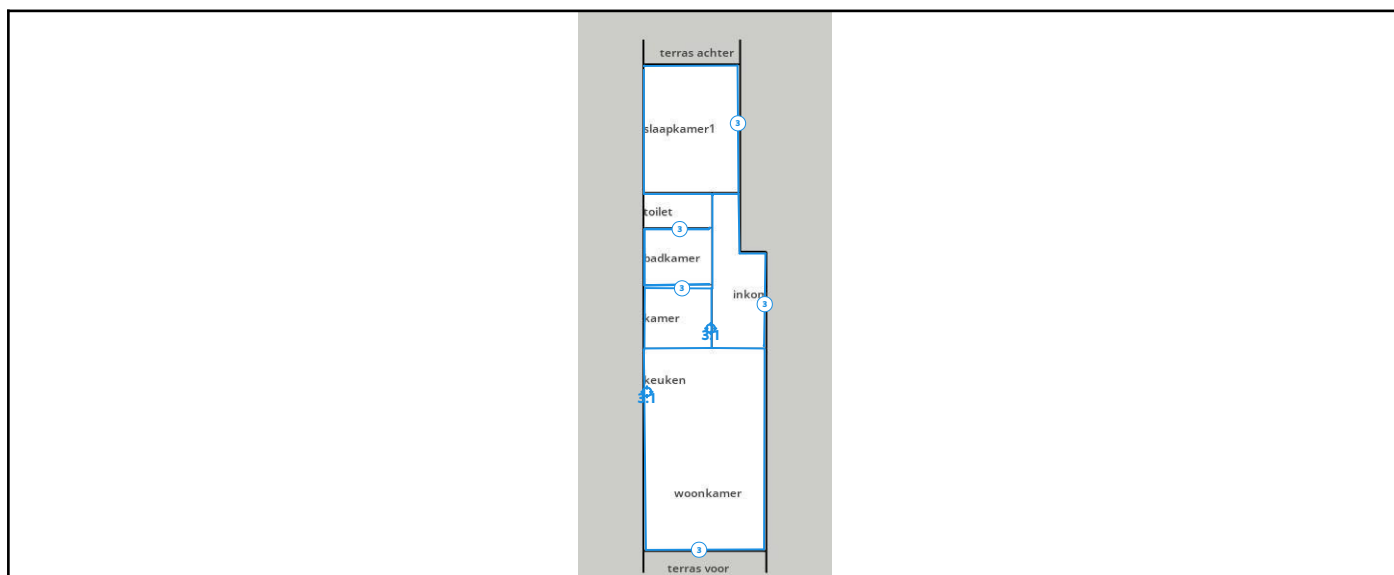
Plan 1.4: plan appartement b0402 kopie

Beschrijving	Type	Actie
3. pleisterwerk muren	Geen asbest	-
3.1 Code: muurpleister	Mengmonster	-
