Asbestinventarisatetest

Zeelaan 173/0703, 8660 De Panne

Attestnummer : 20250428-000143.000

Uitgegeven op : 28.04.2025

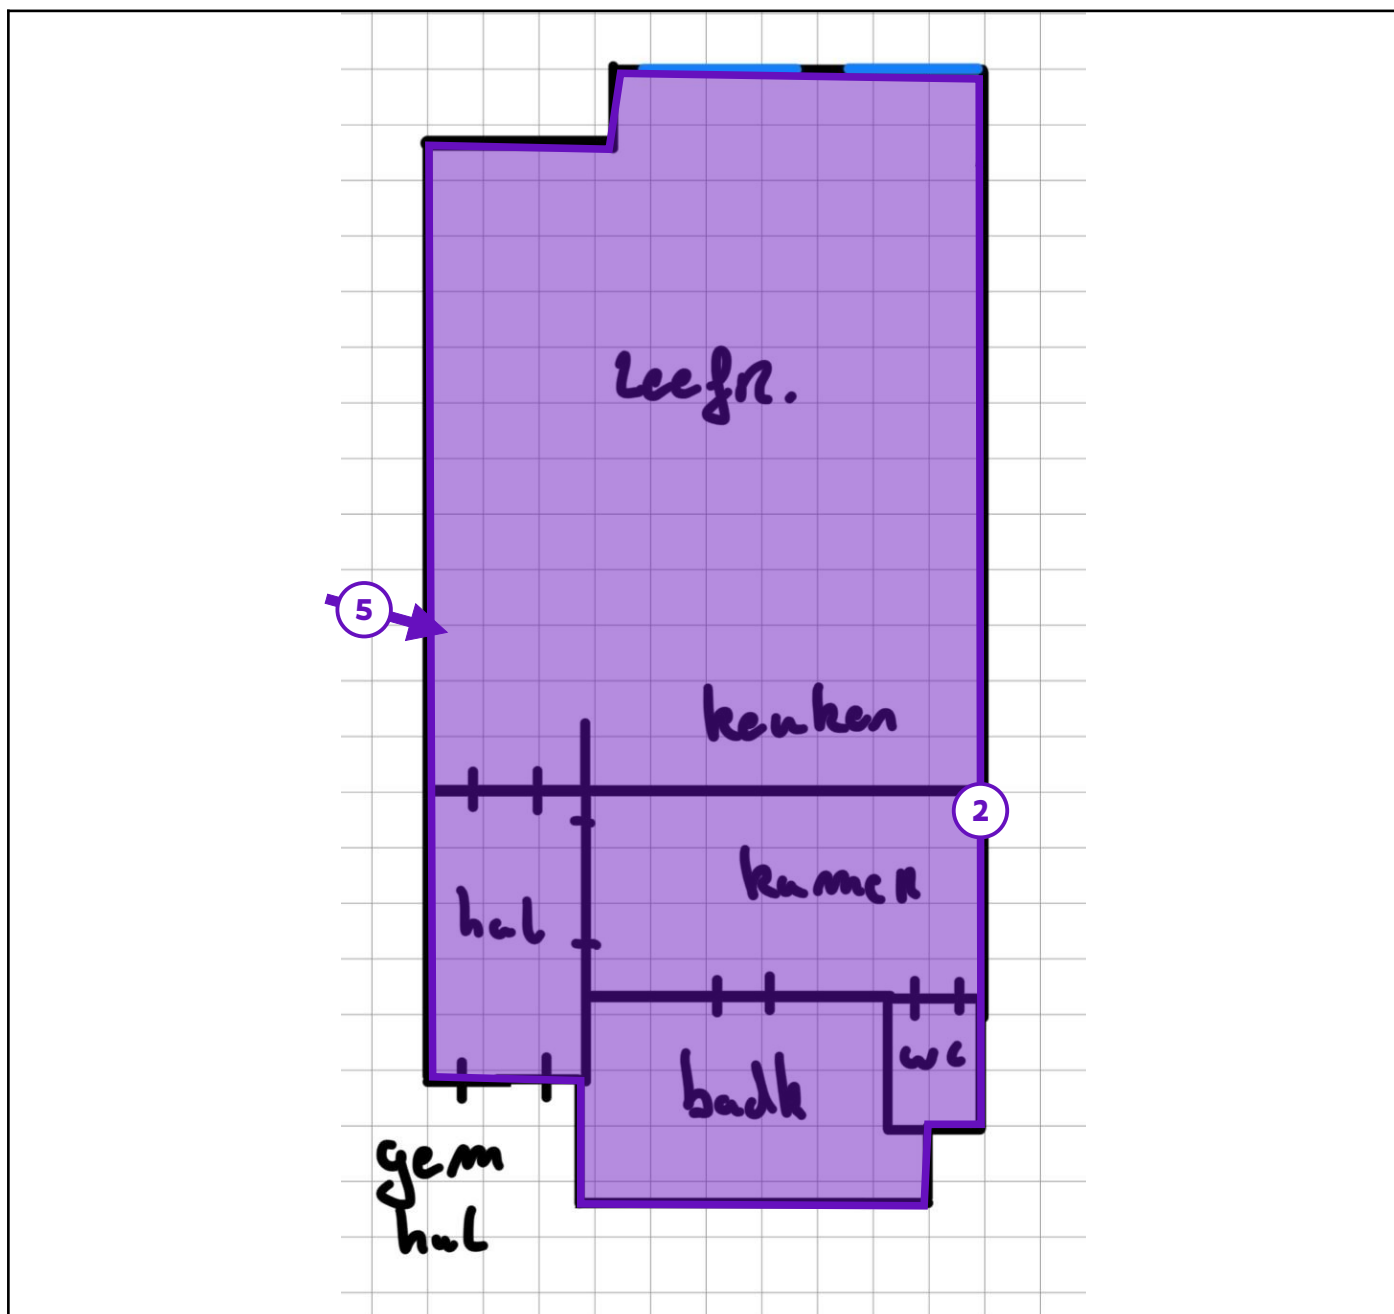
Plan 1.1: Appartement

Beschrijving	Type	Actie
2. Plafondafwerking in gipskarton	Advies	-
5. Afsmeerlagen aan voegen tussen gipskartonplaten niet waarneembaar	Advies	-

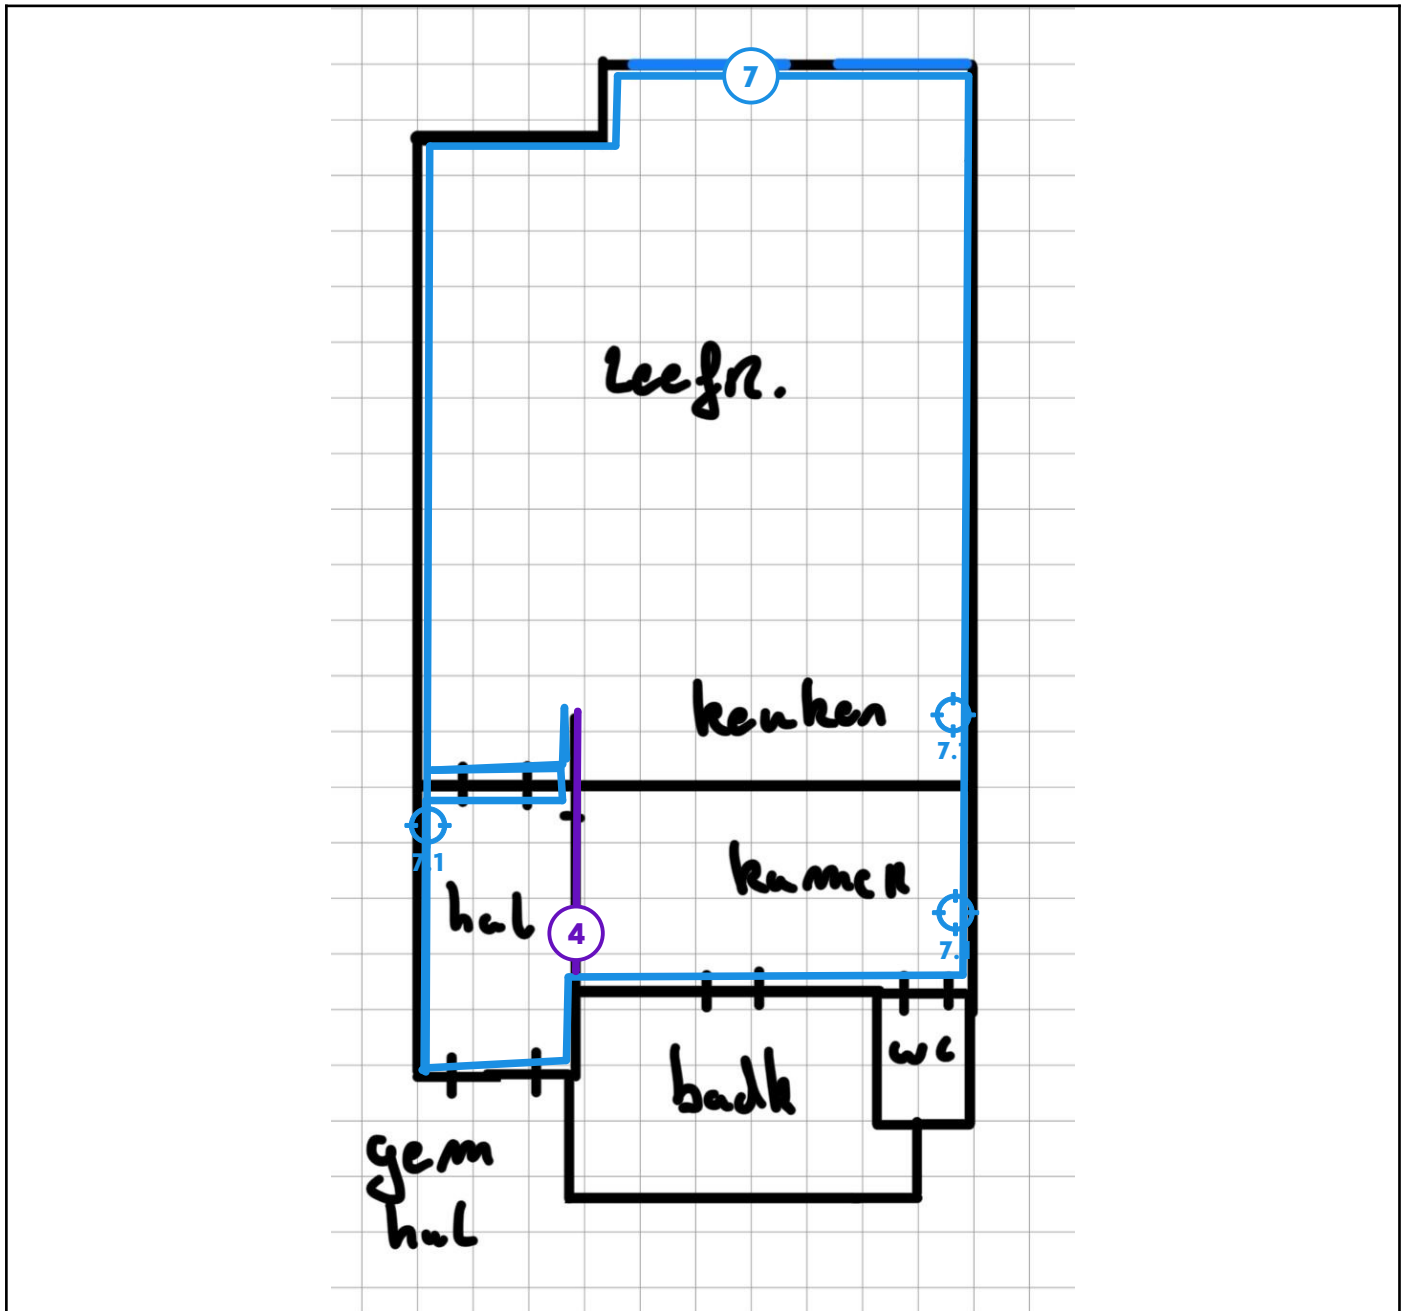
Plan 1.3: Appartement

Beschrijving	Type	Actie
4. Valse wand - Gipskarton	Advies	-
7. Pleisterwerk wanden	Geen asbest	-
7.1 Code: M01	Mengmonster	-

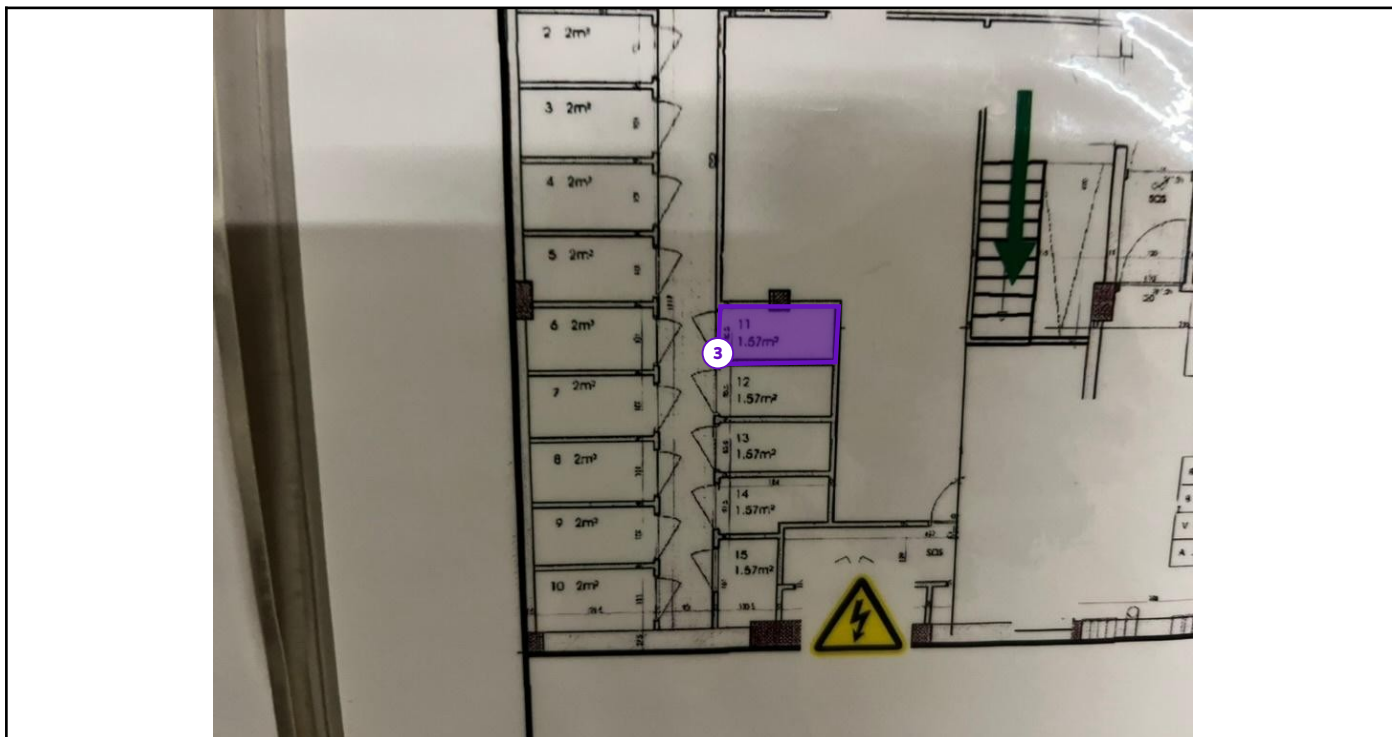
Plan 1.5: kelderberging

Beschrijving	Type	Actie
3. Berging/garage/kelder (bij appartementen)	Advies	-
